Ultrazvučno ispitivanje kompozitnih struktura zrakoplovnih konstrukcija

Undergraduate thesis / Završni rad

ULTRAZVUČNO ISPITIVANJE KOMPOZITNIH STRUKTURA ZRAKOPLOVNIH KONSTRUKCIJA

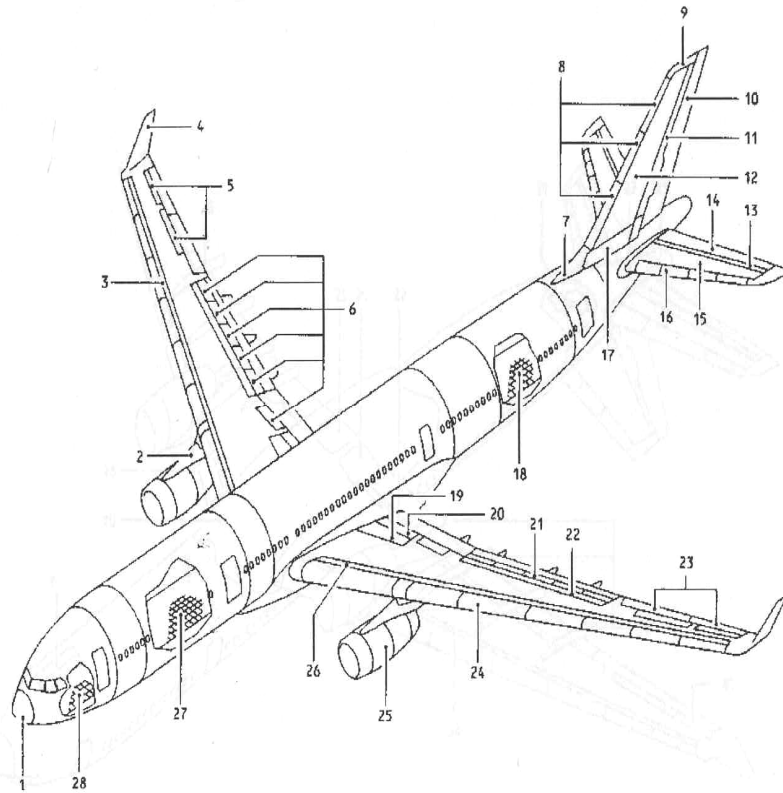
Slika 2.10. Prikaz i oznake dijelova napravljeni od kompozita [2]

Na slici 2.10. označeni su neki od kompozitnih dijelova na zrakoplovu Airbus A-330, odnosno dijelovi koji se ispituju NDT metodama.

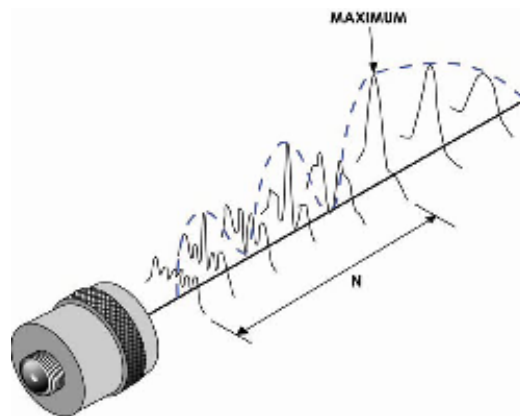
Slika 3.2. Intenzitet polja duž centralne osi [3]

Izrazito jaka promjena zvučnog intenziteta se javlja u zoni neposredno ispred sonde. Ovo područje jako promjenljivog intenziteta se naziva blisko polje ili *Fresnel-ova* zona, na slici 3.2. označeno s N. Duljina bliskog polja N je udaljenost između odašiljačke plohe sonde i posljednjeg najjačeg maksimuma koji se formira na centralnoj liniji ultrazvučnog snopa [3].

Izraz za izračunavanje duljine bliskog polja N ovisi o geometriji pretvarača. Za pretvarače kružnog oblika:

$$N = \frac{D_{ef}^2}{4 \cdot \lambda} = \frac{D_{ef}^2 \cdot f}{4 \cdot v}$$

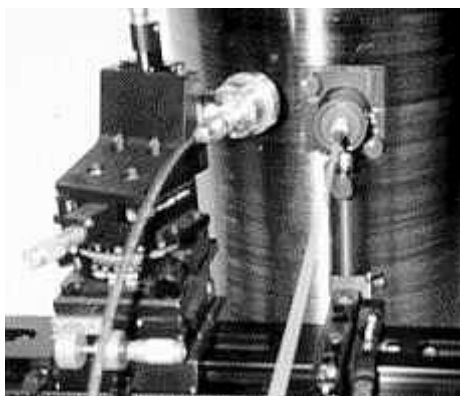
Slika 4.11. Primjena uređaja u pogonu [6]

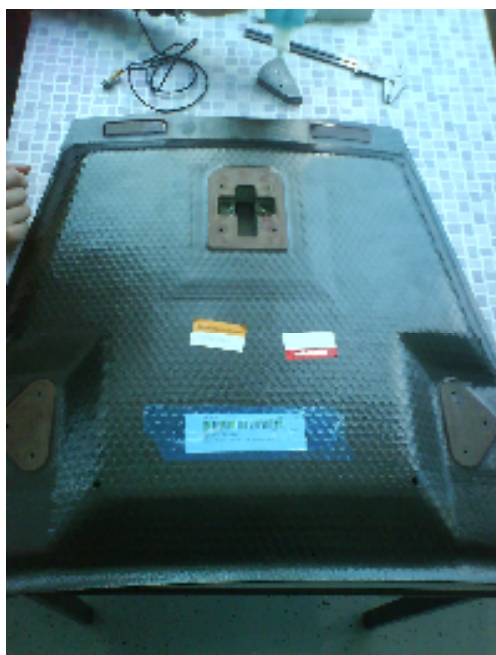
Postupak ispitivanja proveden je na kompozitnom dijelu zrakoplova. Rub i stjenke kompozitnog dijela napravljene su od monolitne strukture, dok je jezgra saćasta aluminijska struktura. Ovaj podatak važno je znati kako bi se kasnije ispravno protumačili rezultati ispitivanja.

Slika 6.1. Kompozitni dio zrakoplova na kojemu su provedena ispitivanja

Na slici 6.1 vidi se rub od monolitne strukture i strukturni kompozit sa saćastom strukturom. Osim saćaste strukture, problem kod ispitivanja stvaraju i lijepljeni dijelovi, koji ultrazvučne valove reflektiraju od svoje stražnje površine, tako da se ispitivanje ne provodi po cijelome presjeku kompozita. Na slici 6.2 je prikazana mjerna točka na lijepljenom dijelu ispitivanog uzorka.

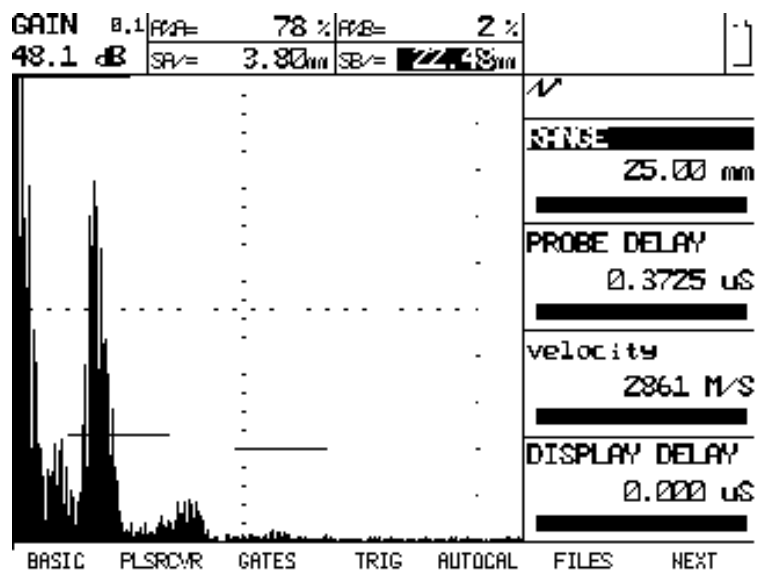
Rezultati ispitivanja točke 2 prikazani su na slici 6.10..

Slika 6.10. Ispitivanje točke 2 sa sondom od 2.25 MHz

Na slici 6.10. vidi se refleksija impulsa od stražnje stjenke i šumovi.

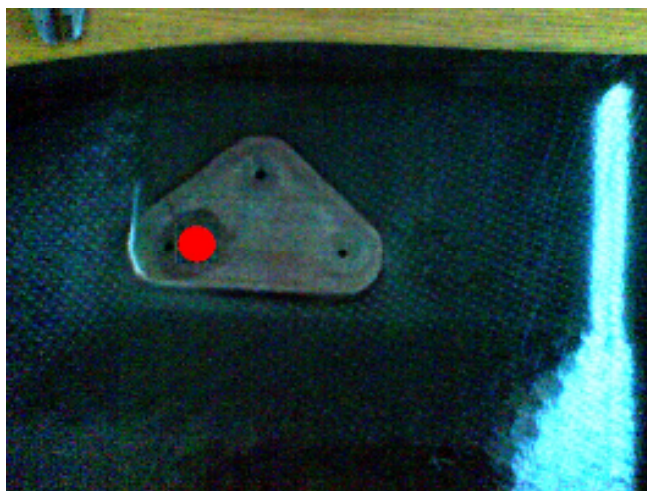
Slika 6.11. prikazuje mjesto točke 3. Točka 3 nalazi se na trokutastom dijelu, koji je zalijepljen na ostatak strukture.

Slika 6.11. Točka 3

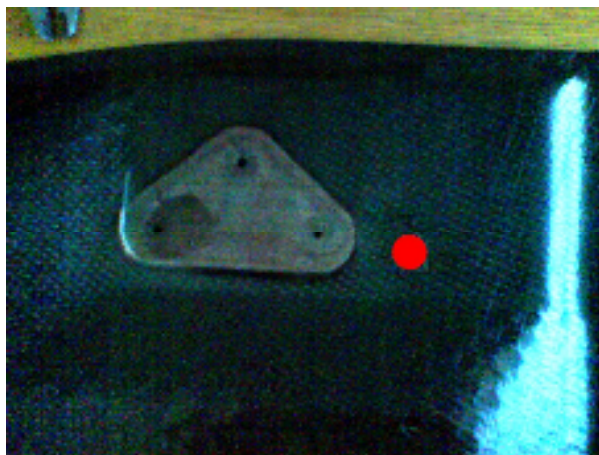
Točka 4, prikazana na slici 6.13. nalazi se desno od trokutastog lijepljenog dijela, na samoj saćastoj strukturi.

Slika 6.13 Točka 4

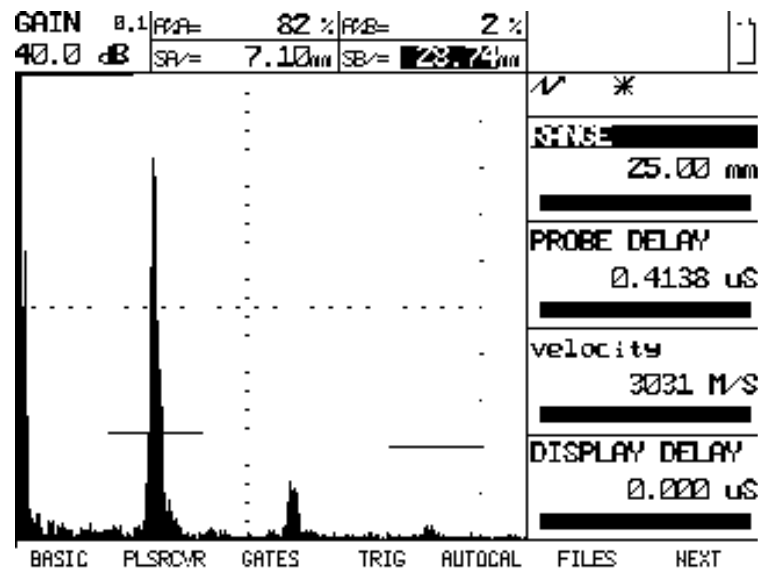
Nakon kalibracije uređaja na čeliku slijedi kalibracija na kompozitnom etalonu i dobiva se odziv prikazan na slici 6.17.

Slika 6.17. Kalibracija uređaja na kompozitnom etalonu sa sondom od 5MHz

Na slici 6.17. vidi se refleksija impulsa od stražnje stjenke.

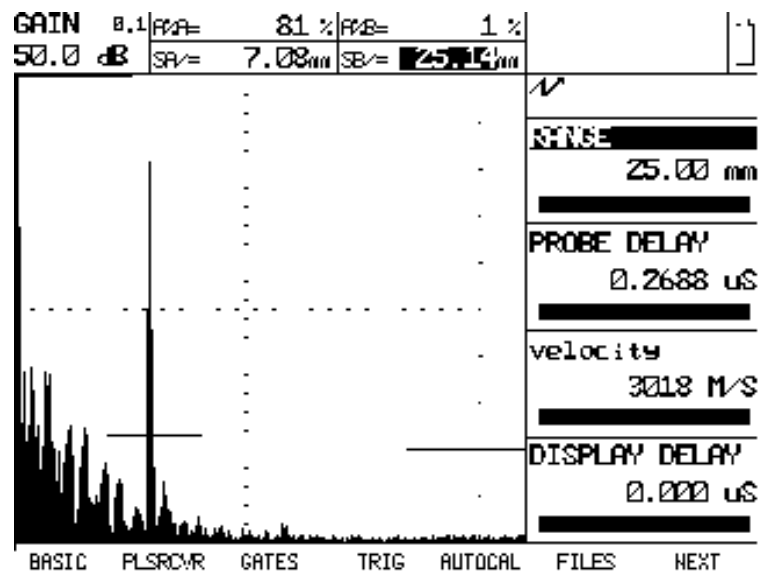
Nakon kalibracije na čeliku provodi se kalibracija na kompozitnom etalonu i dobiva se odziv prikazan na slici 6.24.

Slika 6.24. Kalibracija uređaja na kompozitnom etalonu sa sondom od 10 MHz

Ovdje se vidi refleksija impulsa od stražnje stjenke, ali postoje i značajni šumovi.
