Ultrazvučno ispitivanje kompozitnih struktura zrakoplovnih konstrukcija

Undergraduate thesis / Završni rad

ULTRAZVUČNO ISPITIVANJE KOMPOZITNIH STRUKTURA ZRAKOPLOVNIH KONSTRUKCIJA

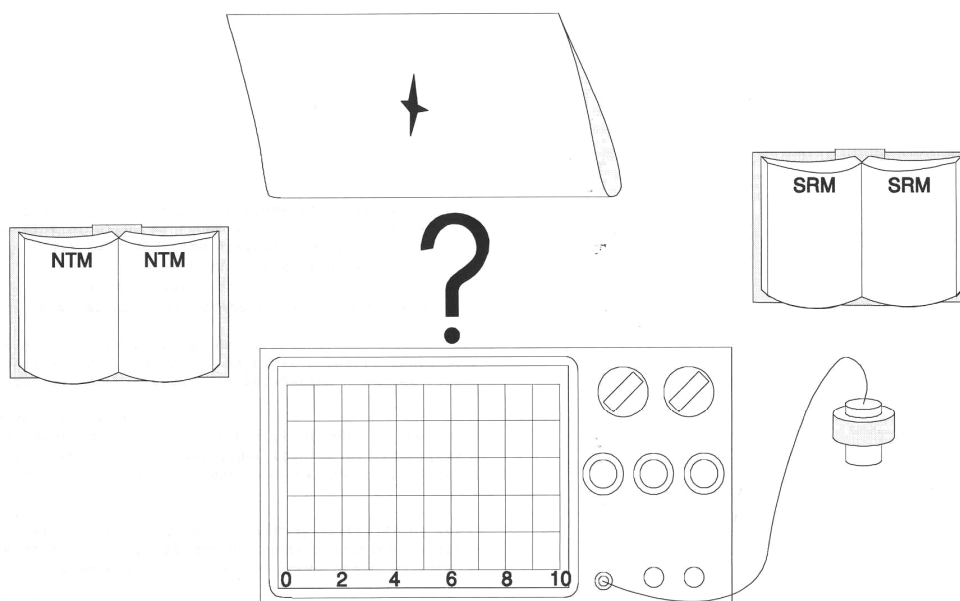
Slika 5.3. Potrebna oprema i priručnici za ultrazvučno ispitivanje [2]

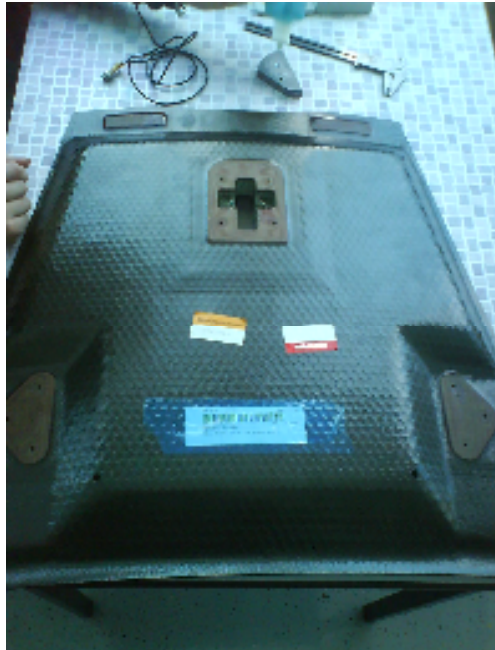
Slika 6.1. Kompozitni dio zrakoplova na kojemu su provedena ispitivanja

Na slici 6.1 vidi se rub od monolitne strukture i strukturni kompozit sa saćastom strukturom. Osim saćaste strukture, problem kod ispitivanja stvaraju i lijepljeni dijelovi, koji ultrazvučne valove reflektiraju od svoje stražnje površine, tako da se ispitivanje ne provodi po cijelome presjeku kompozita. Na slici 6.2 je prikazana mjerna točka na lijepljenom dijelu ispitivanog uzorka.

Postupak ispitivanja proveden je na kompozitnom dijelu zrakoplova. Rub i stjenke kompozitnog dijela napravljene su od monolitne strukture, dok je jezgra saćasta aluminijska struktura. Ovaj podatak važno je znati kako bi se kasnije ispravno protumačili rezultati ispitivanja.

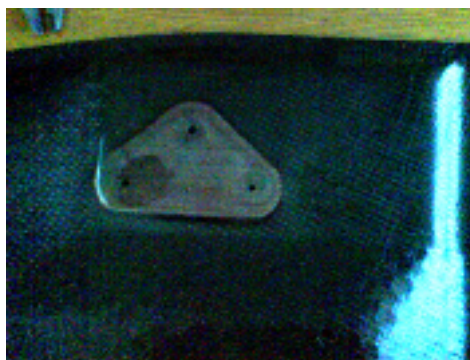
Slika 6.2. Ijepljeni dio na strukturi
