Napetosna korozija zavarenih spojeva visokolegiranih Cr-Ni čelika

Master's thesis / Diplomski rad

2017

Degree Grantor / Ustanova koja je dodijelila akademski / stručni stupanj: **University of Zagreb, Faculty of Mechanical Engineering and Naval Architecture / Sveučilište u Zagrebu, Fakultet strojarstva i brodogradnje**

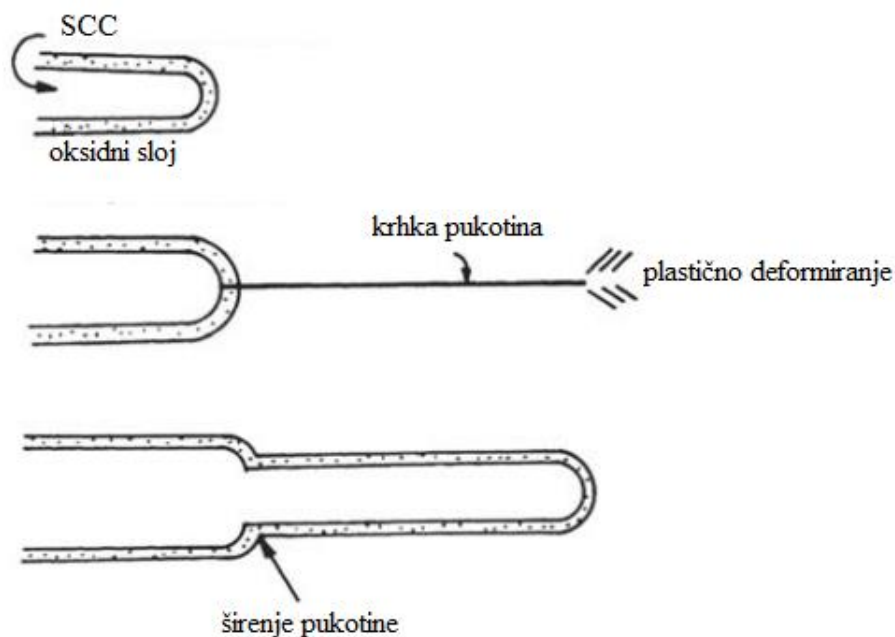
Slika 20: Raspucavanje površinskog sloja [22]

Raspucavanje površinskog sloja je važan mehanizam nastanka napetosne korozije. Direktno je povezan sa svim glavnim utjecajnim čimbenicima napetosne korozije: okolinom, naprežanjem i stanjem materijala. Zbog izlučivanja legirnih elemenata iz materijala ili velikog broja dislokacija, površinski oksidni sloj može krhko puknuti te pukotina može propagirati u osnovni materijal i plastično ga deformirati. Nakon ponovnog formiranja oksidnog sloja, pukotina će nakon nekog vremena formirati tup oblik, te se nakon toga proces može ciklički ponavljati. Pukotine uzrokovane raspucavanjem površinskog sloja najčešće su i nekoliko desetaka puta dulje od debljine oksidnog sloja. Pukotina nastala raspucavanjem površinskog sloja je izrazito podložno mjesto za širenje napetosne korozije zbog zareznog djelovanja i koncentracije naprežanja koje povećava sklonost napetosnoj koroziji. Ovim mehanizmom pukotine se najčešće šire transkristalno. Na slici 20 je prikazano raspucavanje površinskog sloja [13].

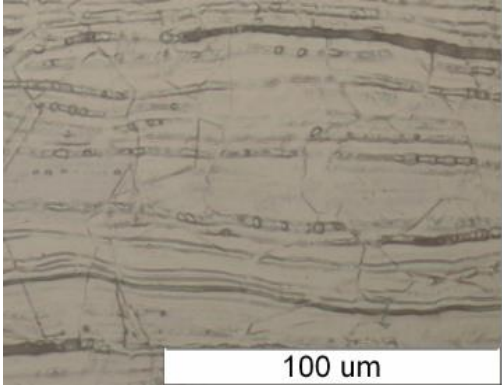
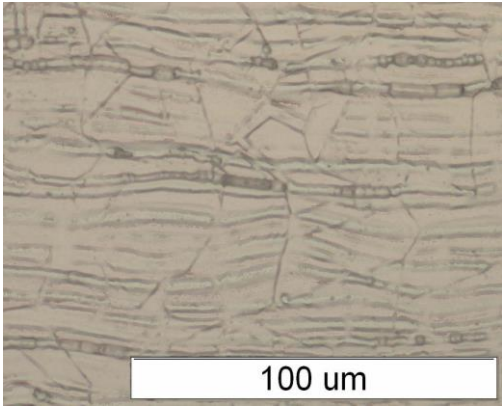
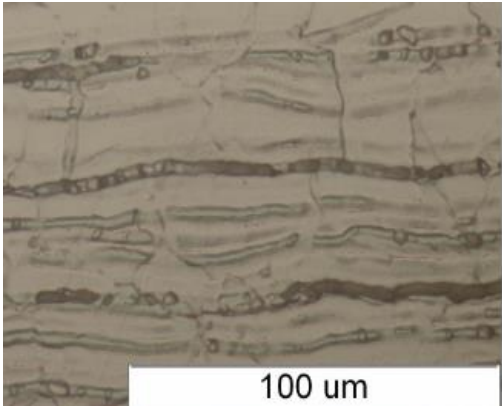
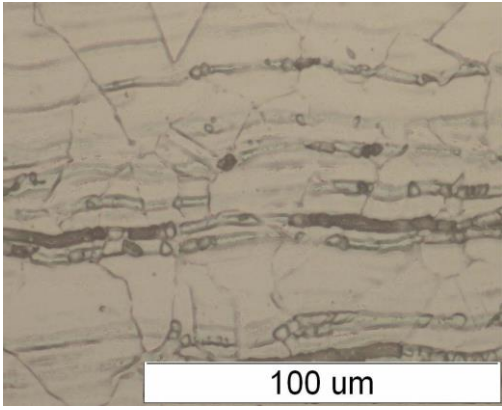
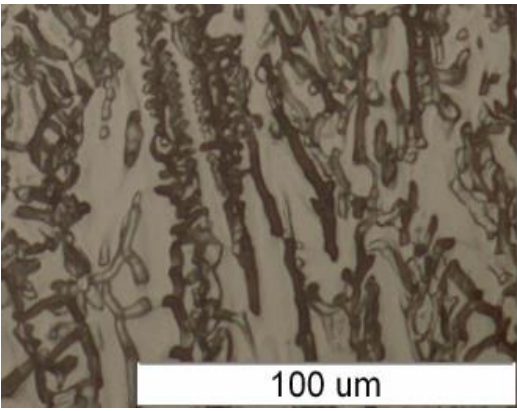
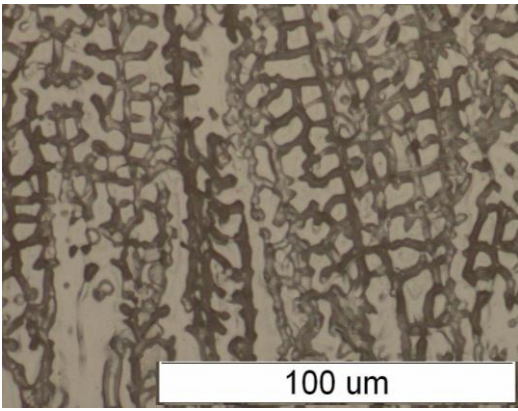
Tablica 8: Mikrostruktura OM-a, ZUT-a i MZ-a

U tablici 8 je prikazana mikrostruktura osnovnog materijala (OM), zone utjecaja topline (ZUT) i metala zavara (MZ) uzoraka zavarenih spojeva od čelika kvalitete AISI 304L i AISI 316L.

AISI 304L	AISI 316L
<p>Osnovni materijal</p>

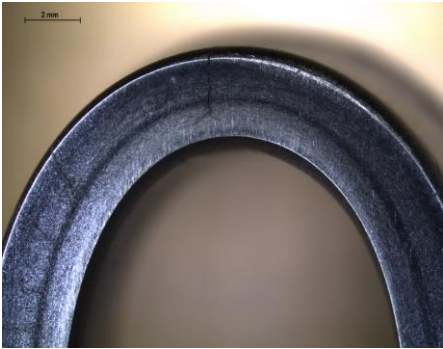
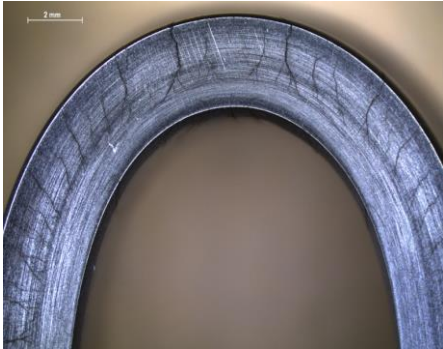
Tablica 9: Stereomikroskopske snimke savinutog dijela uzoraka

AISI 304L	AISI 316L
<p data-bbox="300 309 683 342">Zavareni spoj napregnut vijkom</p>

<p data-bbox="906 309 1289 342">Zavareni spoj napregnut vijkom</p>

<p data-bbox="260 723 722 757">Zavareni spoj bez dodatnog napreznja</p>

<p data-bbox="866 723 1329 757">Zavareni spoj bez dodatnog napreznja</p>

<p data-bbox="276 1137 707 1171">Osnovni materijal napregnut vijkom</p>

<p data-bbox="882 1137 1313 1171">Osnovni materijal napregnut vijkom</p>

<p data-bbox="236 1552 754 1585">Osnovni materijal bez dodatnog napreznja</p>

<p data-bbox="842 1552 1361 1585">Osnovni materijal bez dodatnog napreznja</p>

Uzorci su potom pripremljeni za stereomikroskopska i mikrostrukturna ispitivanja. Rubovi uzoraka pobrušeni su na stolnoj brusilici brusnim papirima gradacije 30 i 100, a potom su ispolirani i nagriženi u 10% oksalnoj kiselini pri naponu 8 V u trajanju od 2 minute (elektropoliranje). U tablici 9 prikazani su savinuti dijelovi uzoraka snimljeni na stereomikroskopu u Laboratoriju za zaštitu materijala Fakulteta strojarstva i brodogradnje u Zagrebu. Na slici 49 su prikazani uzorci nakon pripreme površine za stereomikroskopsko ispitivanje.

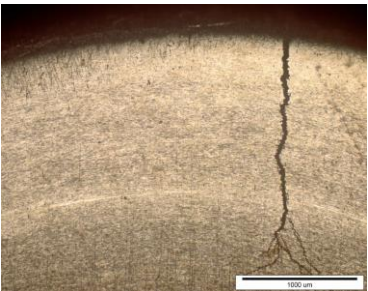
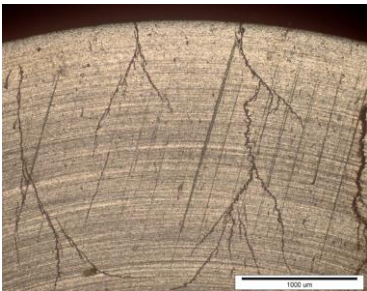
Tablica 10: Mikrostrukturno ispitivanje savinutog dijela uzoraka

U tablici 10 su prikazani savinuti dijelovi uzoraka snimljeni na optičkom mikroskopu Olympus GX 51 u Laboratoriju za materijalografiju Fakulteta strojarstva i brodogradnje. U tablici 11 su dodatno prikazane pojedine karakteristične pukotine u materijalu ispitnih uzoraka.

AISI 304L	AISI 316L
Zavareni spoj napregnut vijkom

Zavareni spoj napregnut vijkom

Zavareni spoj bez dodatnog naprezanja

Osnovni materijal napregnut vijkom

Osnovni materijal bez dodatnog naprezanja

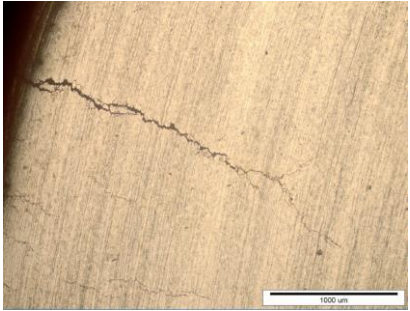
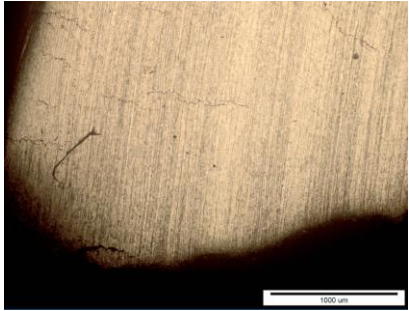
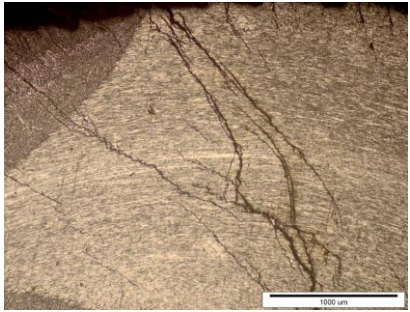
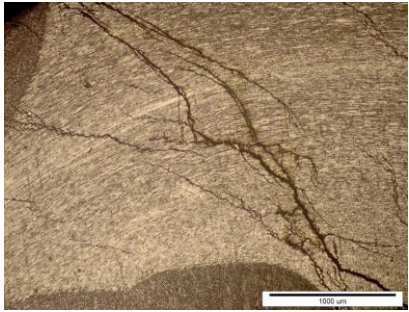
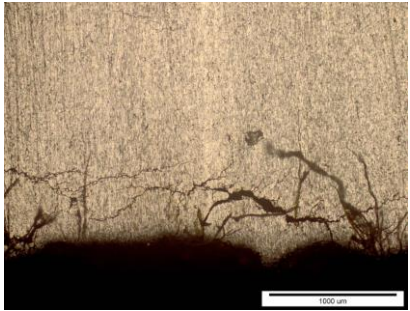
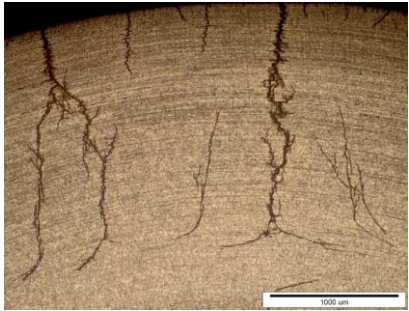
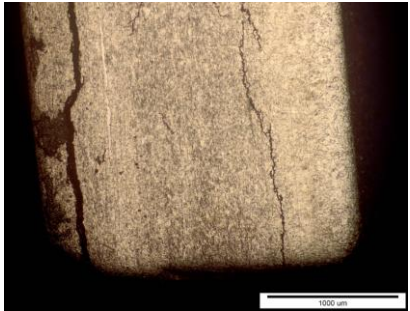
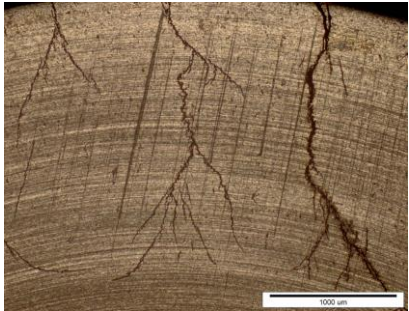
Tablica 11: Pukotine uzrokovane napetosnom korozijom

AISI 304L	AISI 316L
<p>Zavareni spoj napregnut vijkom</p>

<p>Zavareni spoj napregnut vijkom</p>

<p>Zavareni spoj bez dodatnog naprezanja</p>

<p>Osnovni materijal napregnut vijkom</p>

<p>Osnovni materijal bez dodatnog naprezanja</p>

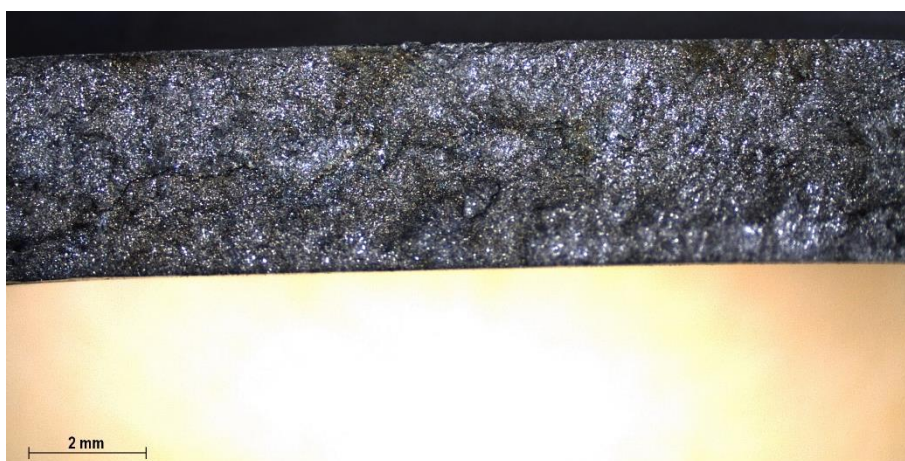
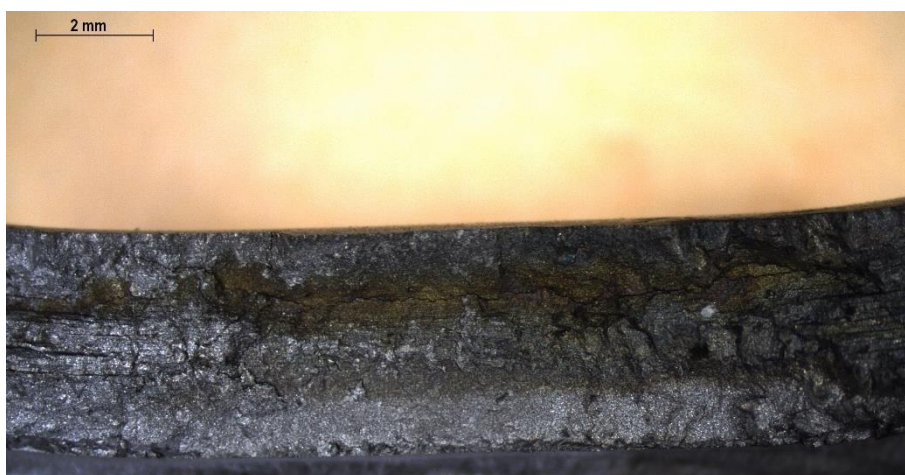
Uzorak AISI 304L napregnut vijkom

Uzorak AISI 304L zavaren i napregnut vijkom

Uzorak AISI 316L zavaren i napregnut vijkom

Slika 51: Stereomikroskopske snimke površine preloma – vidljiv je krhki lom materijala i brojne pukotine u strukturi

U tablici 12 su prikazane prelomne površine uzoraka kod kojih je došlo do potpunog loma: uzoraka od čelika AISI 304L sa i bez zavara napregnutih vijkom te uzorka od čelika AISI 316L sa zavaram i vijkom napregnutog. Uočljiv je karakteristični krhki lom te su u strukturi vidljive brojne pukotine što je dodatno vizualizirano stereomikroskopskim snimkama prikazanim na slici 51.

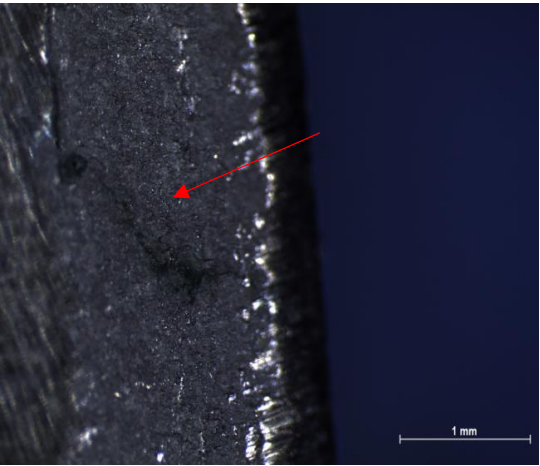
<p>Zavaren uzorak AISI 304L napregnut vijkom – napetosna korozija</p>

Vizualnom kontrolom na uzorcima čelika kvalitete AISI 304L su uočena brojna manja korozijska oštećenja (tablica 13), dok na uzorcima AISI 316L nisu uočena nikakva korozijska oštećenja (tablica 14). Na slici 59 su prikazani uzorci čelika kvalitete AISI 316L.

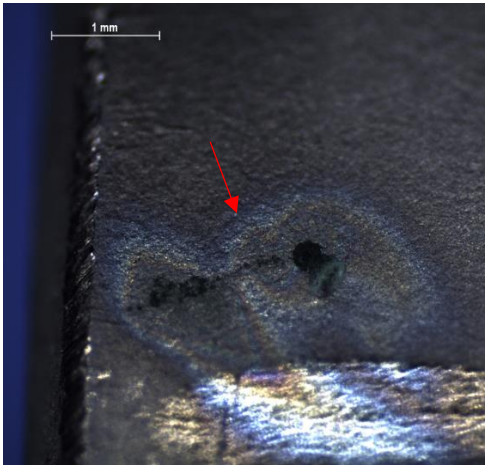
<p>Zavaren uzorak AISI 304L napregnut vijkom – rupičasta oštećenja i pukotina</p>

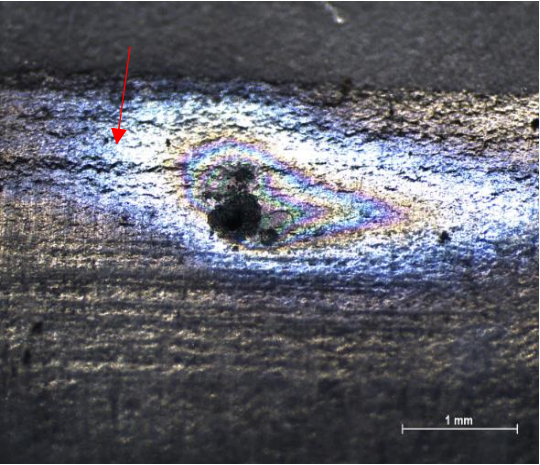
<p>Zavaren uzorak AISI 304L – rupičasta oštećenja i inicijacija pukotine</p>

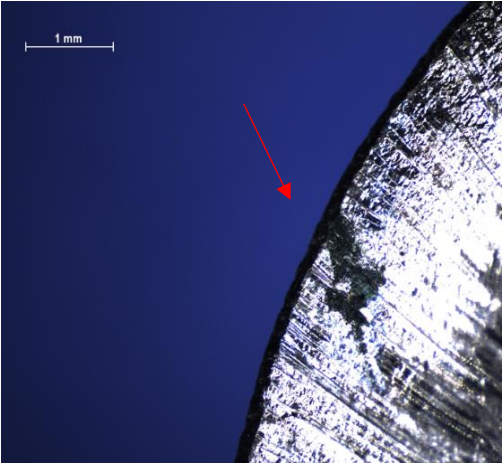
<p>Zavaren uzorak AISI 304L – napetosna korozija</p>

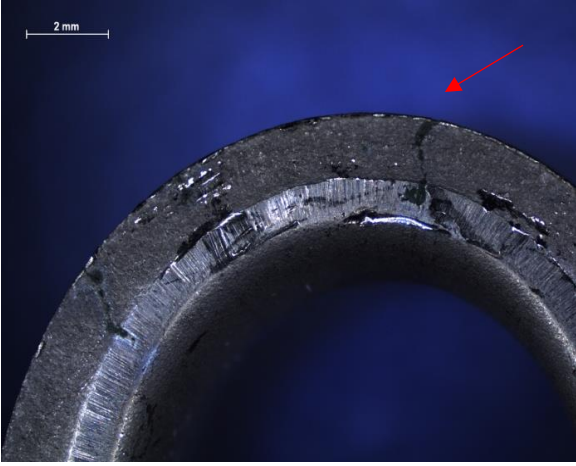
<p>Uzorak AISI 304L napregnut vijkom – napetosna korozija</p>

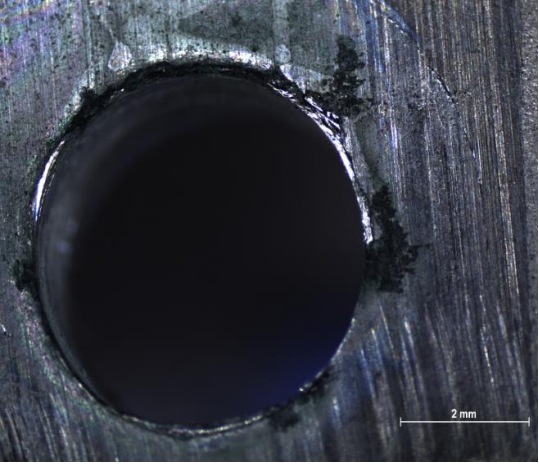
<p>Uzorak AISI 304L napregnut vijkom – korozija u procjepu u zoni dosjeda</p>
