# Napetosna korozija zavarenih spojeva visokolegiranih Cr-Ni čelika

**Master's thesis / Diplomski rad**

**2017**

*Degree Grantor / Ustanova koja je dodijelila akademski / stručni stupanj:* **University of Zagreb, Faculty of Mechanical Engineering and Naval Architecture / Sveučilište u Zagrebu, Fakultet strojarstva i brodogradnje**

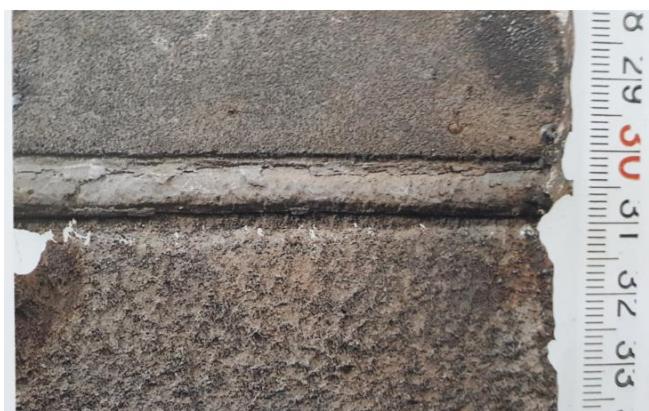
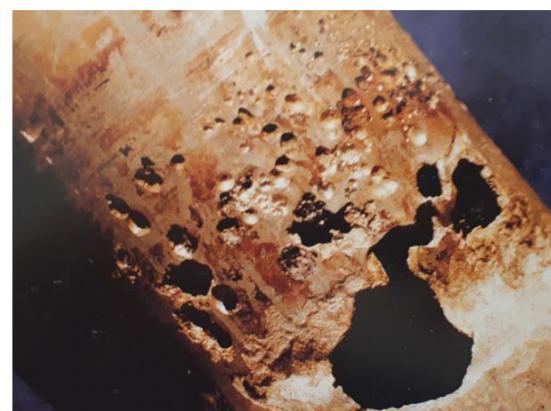
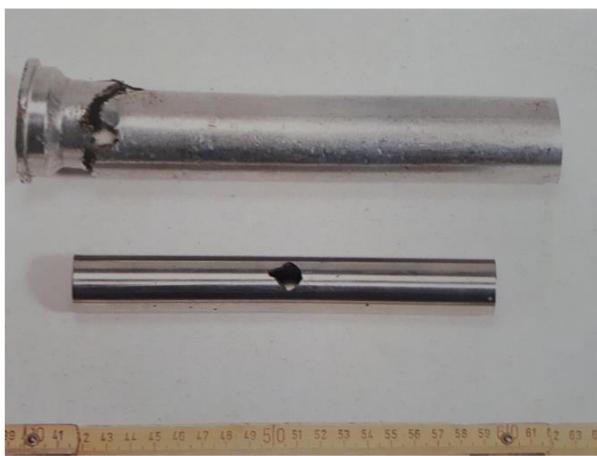
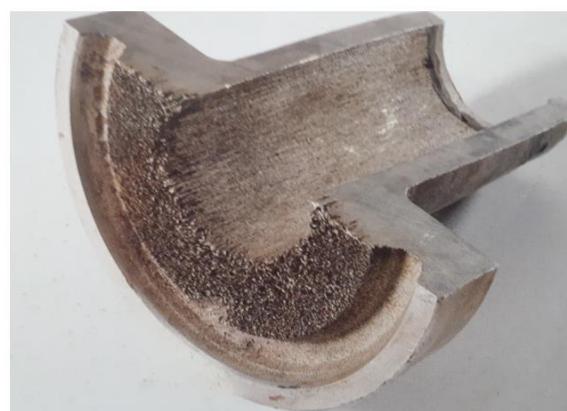
Interkristalna korozija

Mikrobiološka korozija

Napetosna korozija

Korozija u procjepu

Slika 2: Neki od oblika korozije nehrđajućih čelika [3]

Izračunato je da godišnji troškovi uzrokovani korozijom mogu iznositi i do 4,5% bruto društvenog proizvoda razvijenih zemalja, a izborom pravilnog sustava zaštite od korozije se može uštediti i do 30% od ukupnih troškova uzrokovanih korozijom. Stoga su razvijeni brojni različiti sustavi zaštite od korozije koji se primjenjuju ovisno o vrsti metala, okolišu i drugim uvjetima. Neke od metoda antikorozivne zaštite su: nanošenje prevlaka, najčešće premaza, legiranje materijala, korištenje inhibitora korozije, elektrokemijske metode zaštite kao i različite konstrukcijsko tehničke mjere za sprečavanje oštećivanja. Jedan od važnijih načina je legiranje čelika s kromom i niklom, čime se dobiva nehrđajući čelik. Takav čelik je veoma otporan na atmosfersku koroziju kao i brojne druge medije, ali je zato ponekad vrlo podložan za razvijanje nekih specifičnih vrsta korozije kao što su interkristalna, korozija u procjepu, jamičasta, mikrobiološka ili napetosna korozija (slika 2) [1].

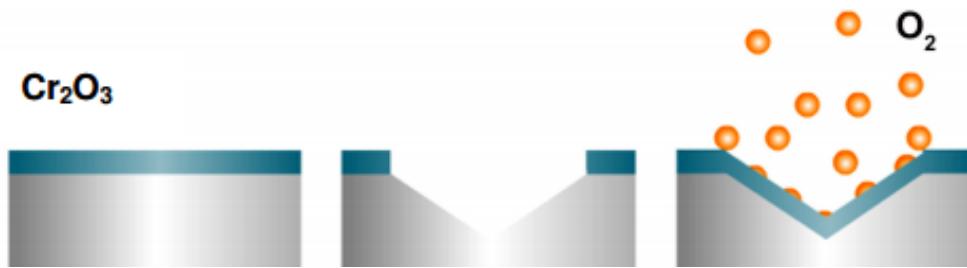
Slika 4: Samoobnavljanje pasivnog filma kromovih oksida na nehrđajućem čeliku [1]

Najvažniji legirni element nehrđajućih čelika je svakako krom, koji im daje otpornost na hrđanje. Krom se u čeliku spaja s kisikom iz atmosfere i formira kromove okside  $\text{Cr}_2\text{O}_3$ , tanak, oku nevidljivi sloj nazvan pasivni film koji onemogućava doticaj samog čelika s okolnom atmosferom i tako sprječava opću koroziju. Pasivni sloj ima debljinu od svega 1 do 5 nanometara, i iako je tanak, vrlo dobro prijanja na čelik i stabilan je u okolini običnog zraka. Nastaje potpuno spontano i ima važnu karakteristiku samoobnavljanja, koja omogućava nehrđajućem čeliku, da i prilikom oštećenja tijekom obrade odvajanjem čestica ili neke druge mehaničke obrade ponovno spontano formira zaštitni pasivni sloj i štiti čelik. Važno je napomenuti da bi uopće došlo do stvaranja kromovih oksida, potrebno je da se u atmosferi nalazi kisik, koji se zatim spaja s kromom iz čelika, kao što je prikazano na slici 4 [8].

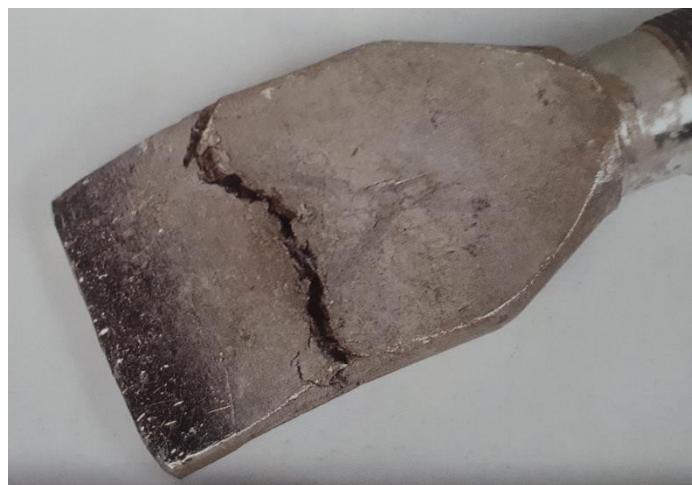
Slika 22: Kloridna napetosna korozija (transkristalni lom) na lopatici od austenitnog nehrđajućeg čelika kvalitete AISI 316 [3]

Na ovaj tip napetosne korozije su najosjetljiviji austenitni nehrđajući čelici (slika 22), stoga se za rad u okolini klorida preporučuje neki drugi tip nehrđajućeg čelika, kao što su: duplex, feritni ili superaustenitni nehrđajući čelici.

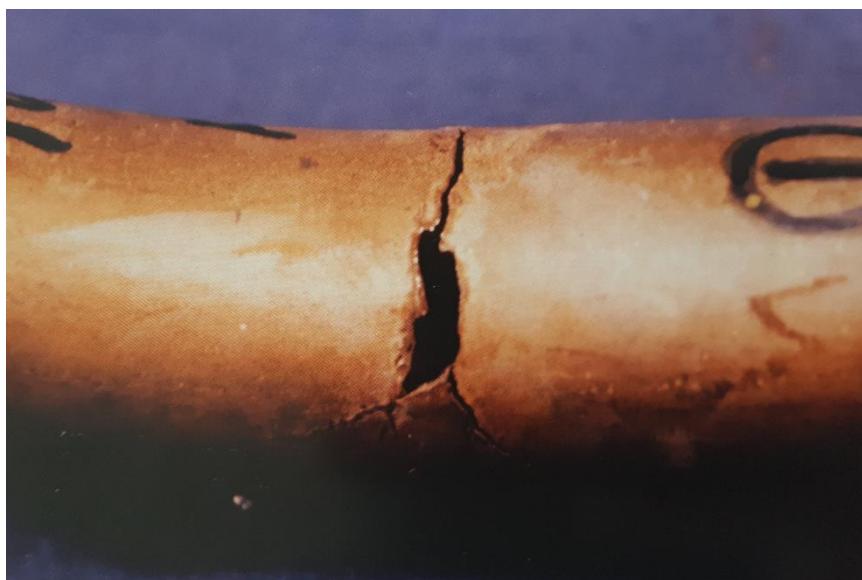
Slika 25: Kaustična napetosna korozija na cijevovodu lužnate vodene pare od nehrđajućeg čelika kvalitete AISI 304 [3]

Kaustična napetosna korozija je korozijski proces koji se pojavljuje u lužnatom okruženju, odnosno mediju s visokom pH vrijednošću. Kod kaustične napetosne korozije pukotina se najčešće širi interkristalno, kao što je prikazano na slučaju sa slike 25.

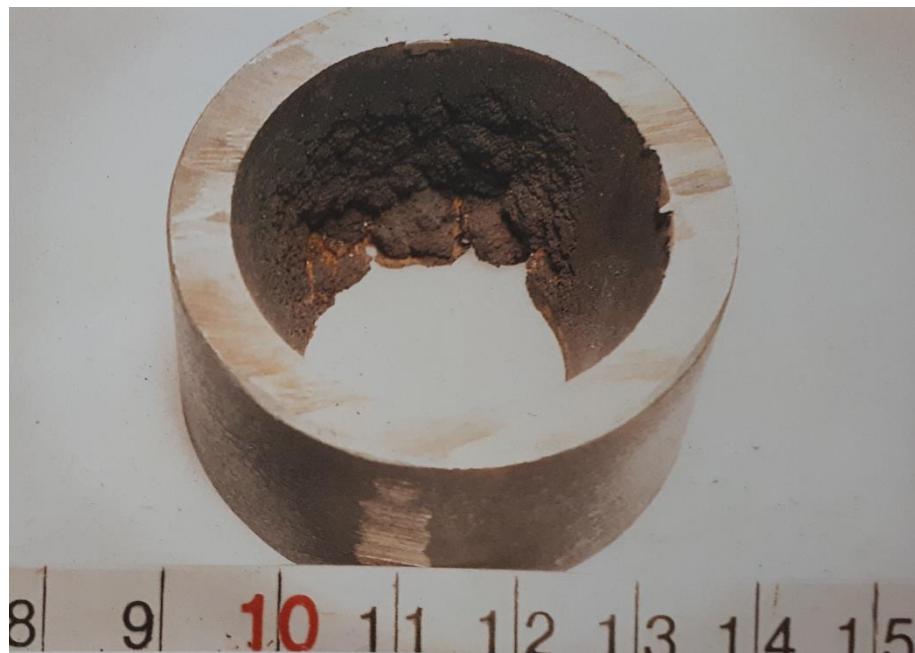
Slika 26: Politionska napetosna korozija na nehrđajućem čeliku kvalitete AISI 304 H [3]

Politionska napetosna korozija nastaje u okruženju otopine sulfida. Najčešće se pojavljuje u petrokemijskoj i nafntoj industriji. Da bi došlo do razvijanja politionske napetosne korozije materijal mora biti senzibiliziran, što uzrokuje interkristalnu pukotinu. Na slici 26 se vidi puno malih pukotina i hrapava površina uzrokovanu raspadanjem kristalnih zrna [13].

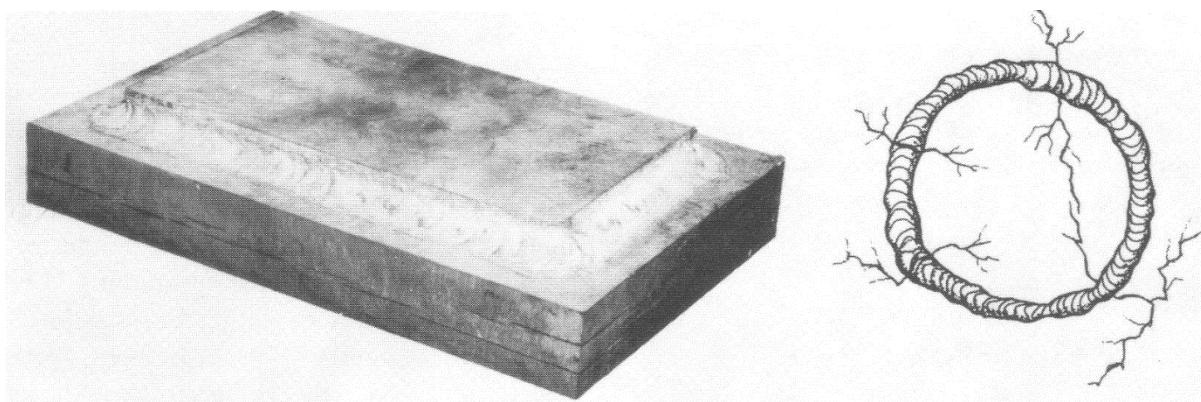
Slika 27: Napetosna korozija uzrokovana zavarivanjem [27]

Zaostala naprezanja nastala tijekom zavarivanja su čest uzrok napetosne korozije u praksi. Longitudinalna naprezanja kod uzdužnog zavarenog spoja koji se sastoji od manjeg broja prolaza najčešće ne uzrokuju dovoljno velika naprezanja za nastanak napetosne korozije. Međutim ukoliko se zavar sastoji od većeg broja prolaza tijekom zavarivanja, složenog oblika (kružnog) ili se više zavara preklapa u različitim smjerovima, zaostala naprezanja naglo rastu i predstavljaju veliki problem u vidu napetosne korozije (slika 27). Plastično deformirani zavari također uzrokuju velika zaostala naprezanja koja mogu izazvati napetosnu koroziju. Stoga svako nepotrebno gomilanje zavara treba izbjegavati [13].

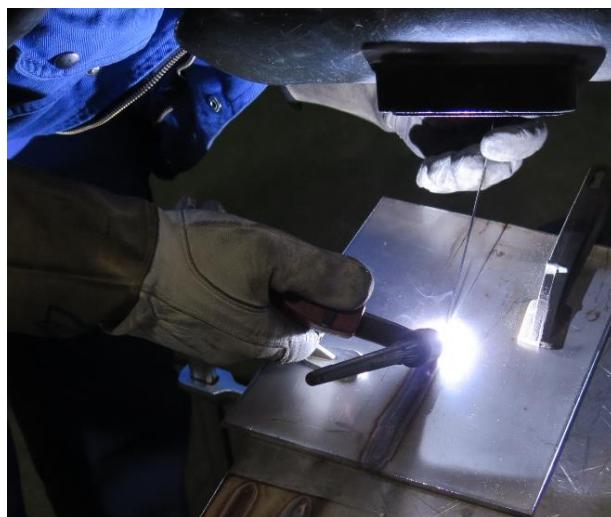
Slika 36: Prikaz provedbe TIG zavarivanja limova iz kojih su izrezani ispitni uzorci

Osnovni materijal uzoraka su dvije vrste austenitnog nehrđajućeg čelika: AISI 304L i AISI 316L. Zavareni spojevi iz kojih su kasnije izrezani ispitni uzorci izvedeni su na limovima debljine 3 mm TIG postupkom zavarivanja (slika 36) koje je provedeno u tvrtki Pireko d.o.o.. Pri izvođenju zavarivanja korišten je dodatni materijal – žica kvalitete ER 318 (19 12 3 Nb), promjera 2.0 mm, a prije zavarivanja korišteni osnovni materijali su odmašćeni benzinom za čišćenje. Za zaštitni plin je korišten 100 % argon, te je protok plina iznosio 8 l/min. Korišteni parametri za zavarivanje ispitnih uzoraka izvedenih TIG postupkom dani su u tablici 6. Uzorci su zavareni obostrano u sučeljenom I – spoju, korištenjem izvora uređajem Fronius - TransTig 2200.

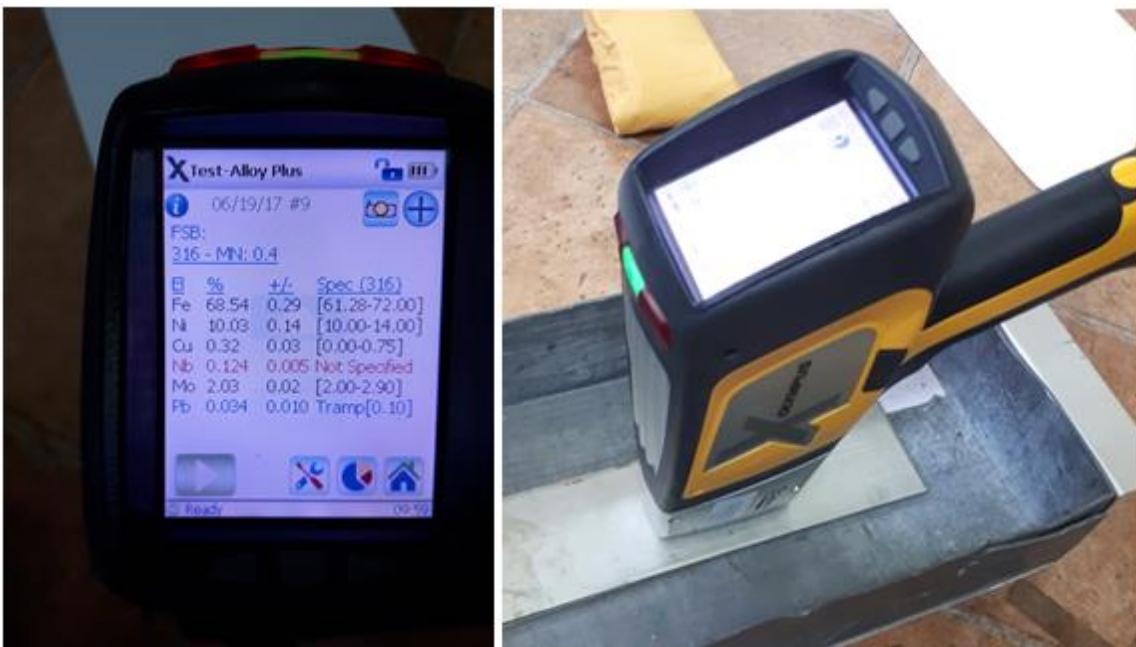
Slika 37: Ispitivanje kemijskog sastava XRF metodom

Kemijski sastav osnovnog materijala i metala zavara (tablica 7) je ispitan pomoću uređaja XRF Olympus (slika 37) koji radi na principu rendgenske fluorescentne spektroskopije - XRF. To je nerazorna metoda ispitivanja kemijskog sastava materijala u realnom vremenu pomoću prijenosnog uređaja.

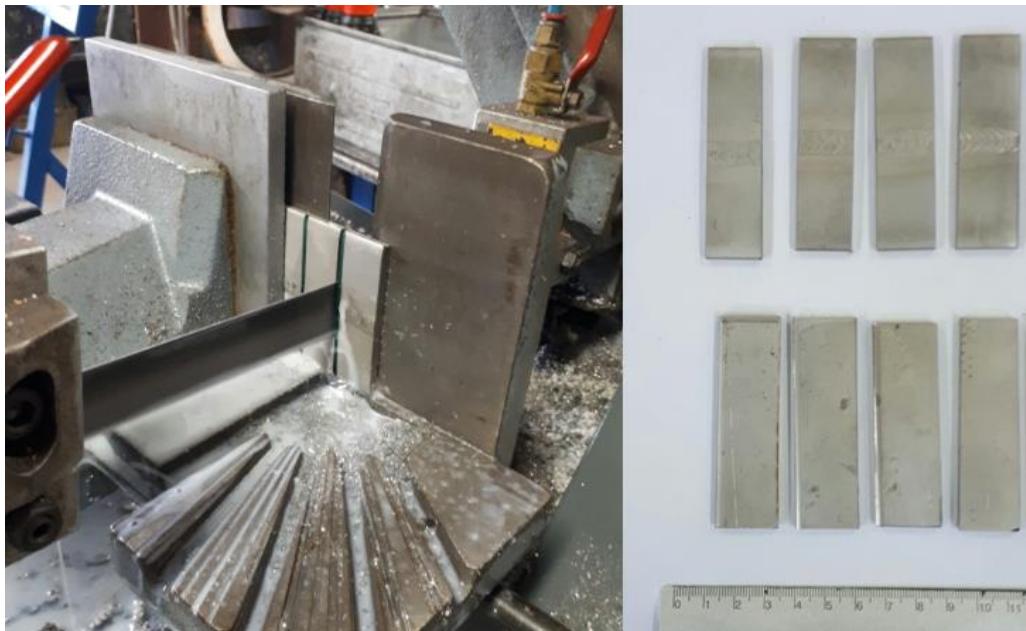
Slika 40: Ispitni uzorci (AISI 304L) tijekom i nakon izrezivanja na tračnoj pili

Potom su uzorci u tvrtki Tin-objekt d.o.o. izrezani na tračnoj pili (slika 40) na dimenzije propisane normom ASTM G 123 -96 (slika 41). Da bi se u uzorke unijelo što manje topline, korišteno je sporohodno rezanje s malim posmakom.

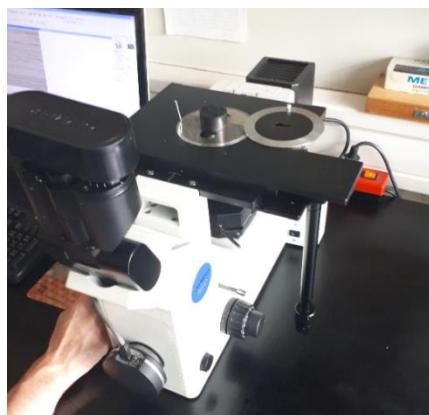
Slika 42: Mikroskop Olympus GX51

Ispitivanje mikrostrukture je provedeno u Laboratoriju za materijalografiju Fakulteta strojarstva i brodogradnje, Sveučilišta u Zagrebu. Ispitan je po jedan uzorak čelika kvalitete AISI 304L i AISI 316L. Zavareni spojevi su izliveni u kalup, polirani te nagriženi elektropoliranjem u 10 % oksalnoj kiselini pri naponu od 8 V u trajanju od 2 minute. Ispitivanje mikrostrukture je provedeno na optičkom mikroskopu Olympus GX51 (slika 42).

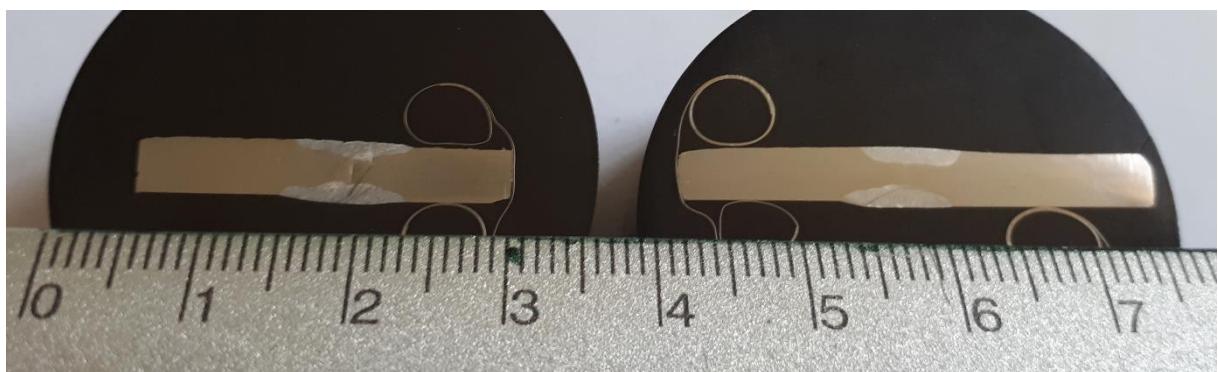
Slika 43: Uzorci pripremljeni za metalografsko ispitivanje – uočljivo je da zavreni spojevi nisu potpuno protaljeni

Nakon pripreme uzorka je uočena nepravilnost na zavarenom spoju jer su prilikom zavarivanja, a s ciljem što manjeg unosa topline i postizanja navedenih nepravilnosti radi utvrđivanja njihova utjecaja na korozijske procese, korišteni „blaži“ parametri TIG zavarivanja. Na slici 43 se vidi neprotaljeni dio zavara, koji iako je sa stajališta kvalitete zavarenog spoja neprihvatljiv, može poslužiti za ispitivanja na napetosnu koroziju kod kojih je naglasak na unos zaostalih naprezanja u materijalu zavarivanjem.

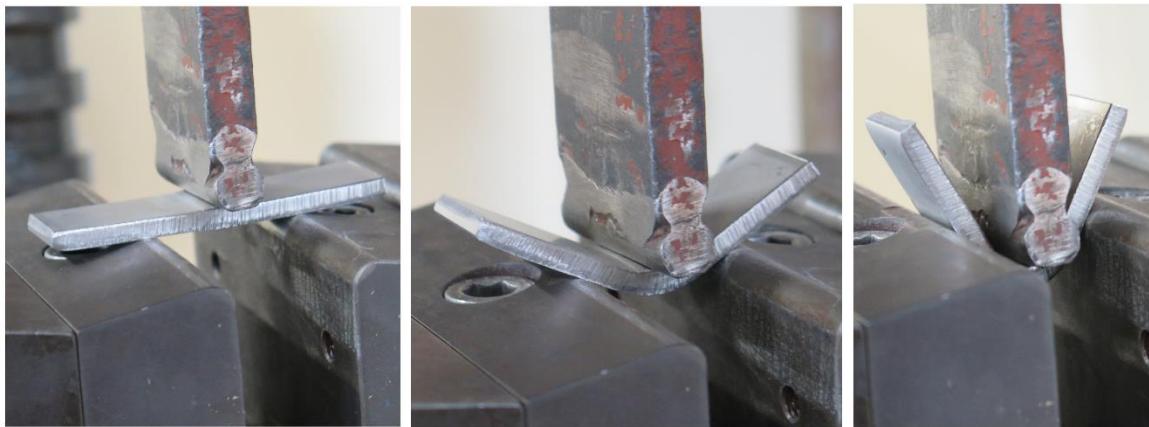
Slika 44: Prikaz savijanja uzorka

Uzorci su savinuti u Laboratoriju za ispitivanje mehaničkih svojstava Fakulteta strojarstva i brodogradnje, Sveučilišta u Zagrebu. Na slici 44 je prikazano savijanje uzorka preko trna promjera 9,5 mm.

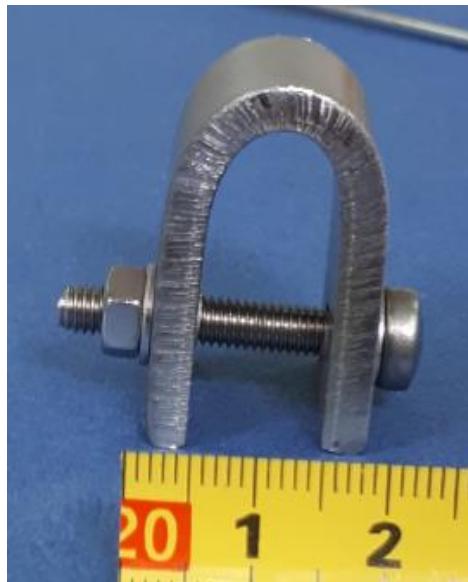
Slika 46: Uzorak napregnut vijkom

Da bi se osigurala jednaka narinuta naprezanja na svim uzorcima, matice su zategnute tako da je razmak od kraja tijela vijka do matice 4 mm (slika 46). Slikom 47 prikazana je skupina uzoraka pripremljena za ispitivanje.

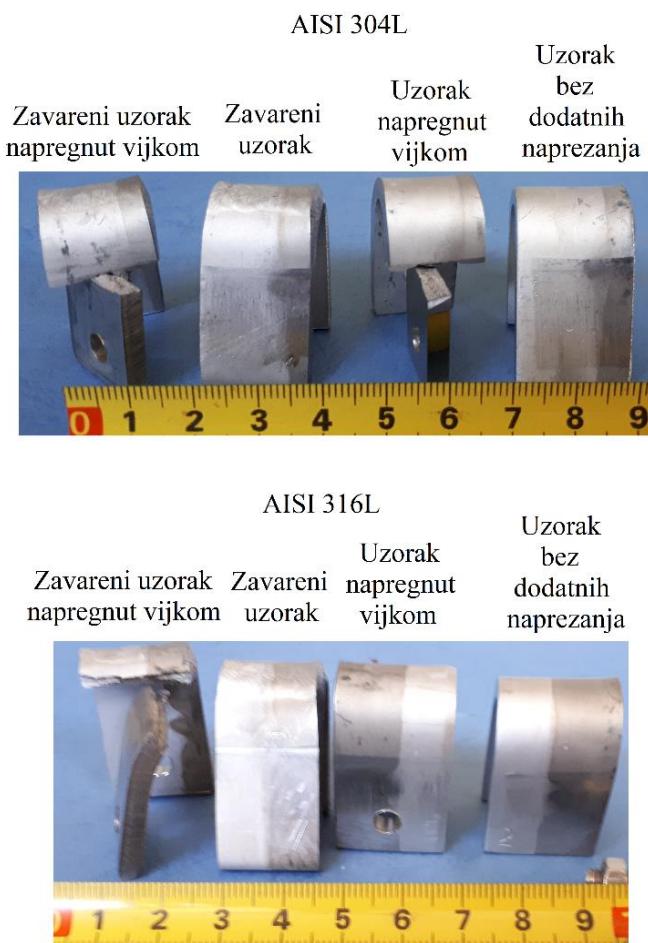
Slika 49: Uzorci nakon ispitivanja i pripreme površine za stereomikroskopsko ispitivanje - vidljivo je da je na pojedinim ispitnim uzorcima došlo do potpunog loma

Nakon ispitivanja uzorci su izvađeni iz otopine, isprani u destiliranoj vodi, te osušeni. Vizualnim pregledom su uočene brojne pukotine na svim uzorcima, a na tri uzorka je pukotina napredovala praktički po čitavom presjeku te gotovo uzrokovala lom uzorka na dva dijela.

Uzorci su potom pripremljeni za stereomikroskopska i mikrostrukturna ispitivanja. Rubovi uzoraka pobrušeni su na stolnoj brusilici brusnim papirima gradacije 30 i 100, a potom su ispolirani i nagriženi u 10% oksalnoj kiselini pri naponu 8 V u trajanju od 2 minute (elektropoliranje). U tablici 9 prikazani su savinuti dijelovi uzoraka snimljeni na stereomikroskopu u Laboratoriju za zaštitu materijala Fakulteta strojarstva i brodogradnje u Zagrebu. Na slici 49 su prikazani uzorci nakon pripreme površine za stereomikroskopsko ispitivanje.

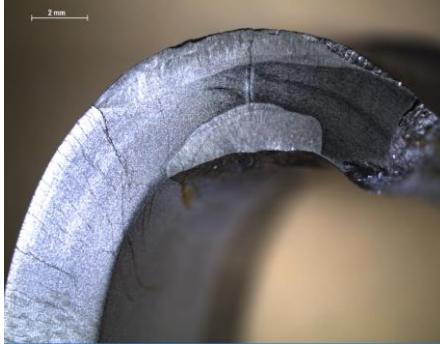
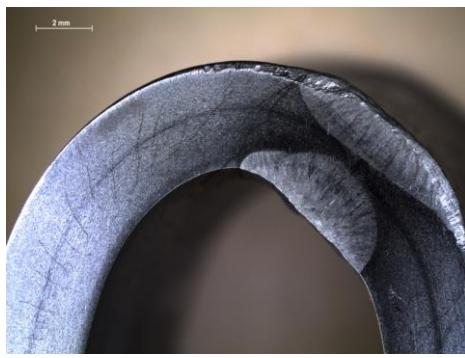
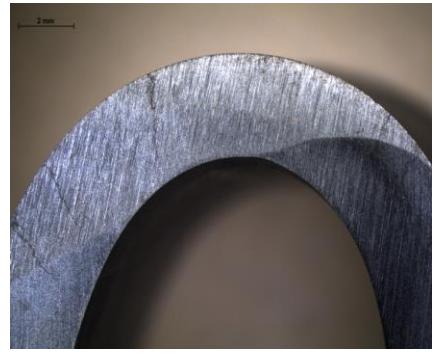
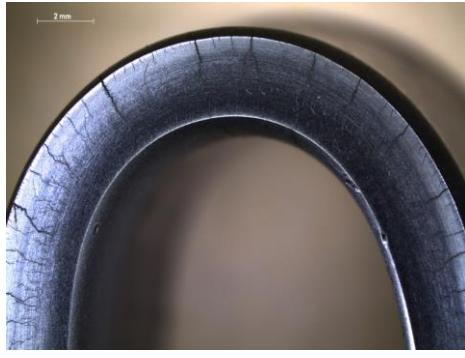
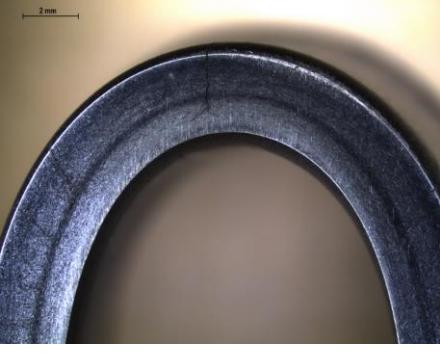
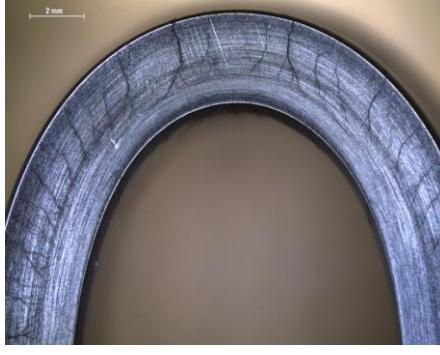
Tablica 9: Stereomikroskopske snimke savinutog dijela uzorka

AISI 304L	AISI 316L
Zavareni spoj napregnut vijkom

Zavareni spoj napregnut vijkom

Zavareni spoj bez dodatnog naprezanja

Osnovni materijal napregnut vijkom

Osnovni materijal bez dodatnog naprezanja

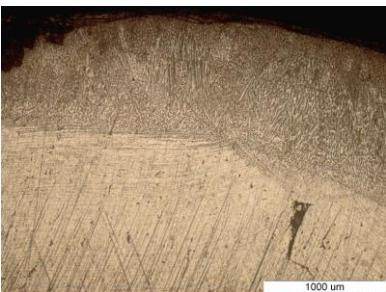
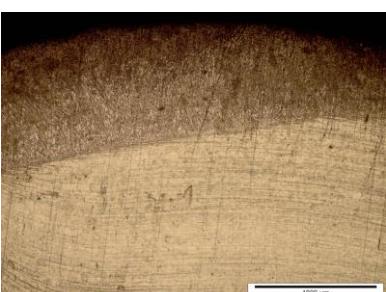
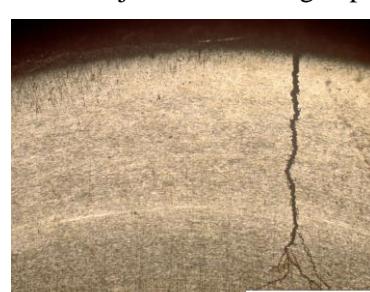
Tablica 10: Mikrostrukturno ispitivanje savinutog dijela uzorka

AISI 304L	AISI 316L
Zavareni spoj napregnut vijkom

Zavareni spoj napregnut vijkom

Zavareni spoj bez dodatnog naprezanja

Osnovni materijal napregnut vijkom

Osnovni materijal bez dodatnog naprezanja

U tablici 10 su prikazani savinuti dijelovi uzoraka snimljeni na optičkom mikroskopu Olympus GX 51 u Laboratoriju za materijalografiju Fakulteta strojarstva i brodogradnje. U tablici 11 su dodatno prikazane pojedine karakteristične pukotine u materijalu ispitnih uzoraka.

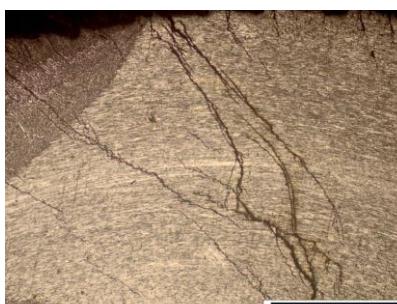
Tablica 11: Pukotine uzrokovane napetosnom korozijom

AISI 304L	AISI 316L
Zavareni spoj napregnut vijkom

1000 µm	Zavareni spoj napregnut vijkom

1000 µm
Zavareni spoj bez dodatnog naprezanja

1000 µm	Zavareni spoj bez dodatnog naprezanja

1000 µm
Osnovni materijal napregnut vijkom

1000 µm	Osnovni materijal napregnut vijkom

1000 µm
Osnovni materijal bez dodatnog naprezanja

1000 µm	Osnovni materijal bez dodatnog naprezanja

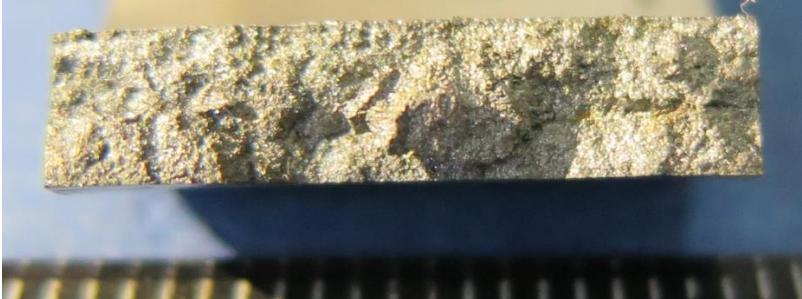
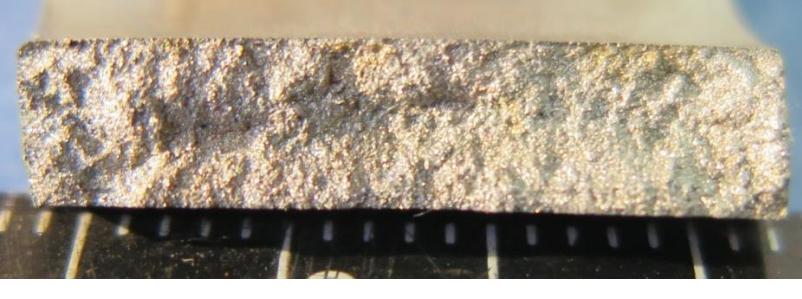
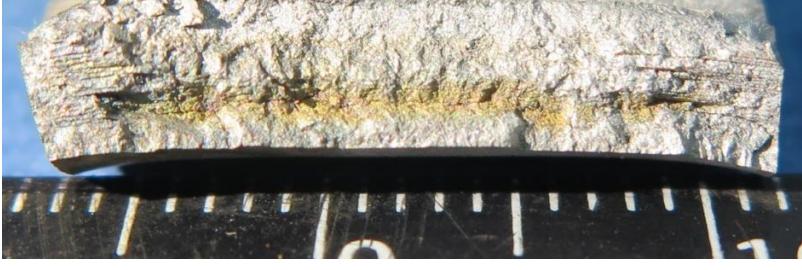
Tablica 12: Prikaz prelomnih površina

U tablici 12 su prikazane prelomne površine uzoraka kod kojih je došlo do potpunog loma: uzoraka od čelika AISI 304L sa i bez zavara napregnutih vijkom te uzorka od čelika AISI 316L sa zavarom i vijkom napregnutog. Uočljiv je karakteristični krhki lom te su u strukturi vidljive brojne pukotine što je dodatno vizualizirano stereomikroskopskim snimkama prikazanim na slici 51.

Uzorak AISI 304L napregnut vijkom

Zavareni uzorak AISI 304L napregnut vijkom

Zavareni uzorak AISI 316L napregnut vijkom

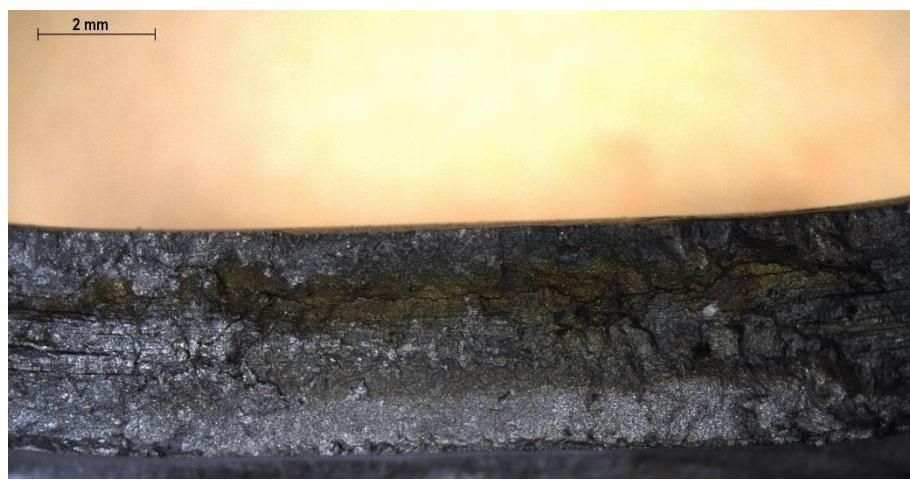
Uzorak AISI 304L napregnut vijkom

Uzorak AISI 304L zavaren i napregnut vijkom

Uzorak AISI 316L zavaren i napregnut vijkom

Slika 51: Stereomikroskopske snimke površine preloma – vidljiv je krhki lom materijala i brojne pukotine u strukturi

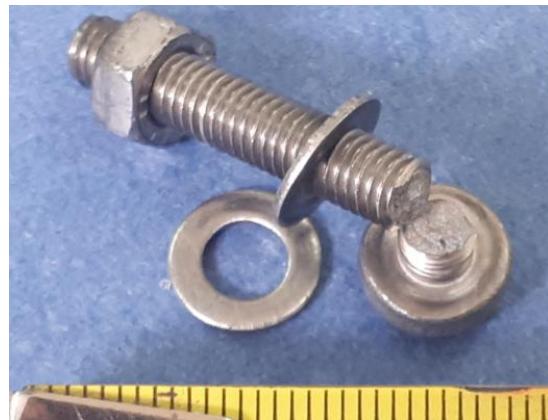
Na vijke kojim su narinuta naprezanja na uzorku od čelika AISI 316L bez zavarenog spoja je tijekom ispitivanja nastupio potpuni lom tijela vijke, slika 54.

Slika 54: Slomljeni vijak

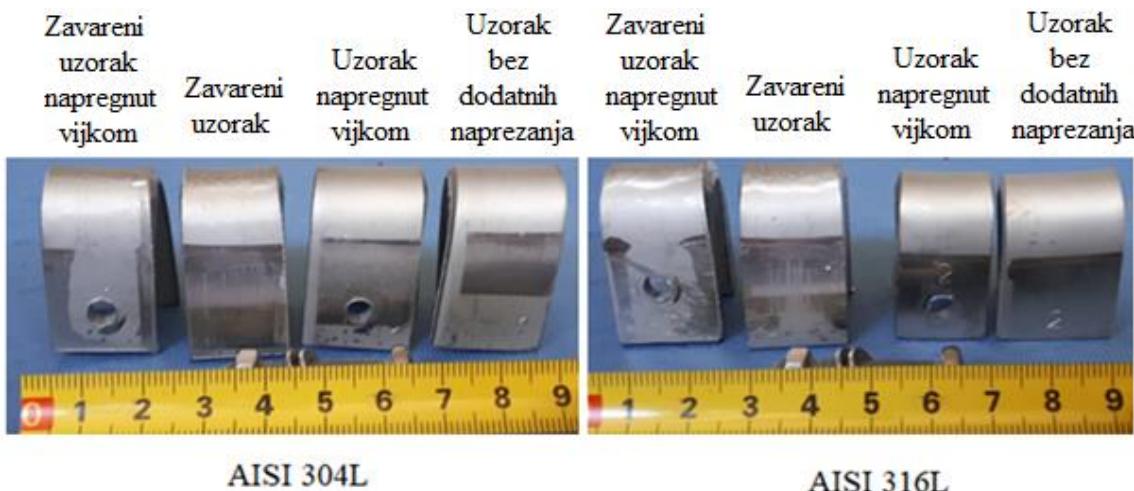
Nakon korozijskog ispitivanja uzorci su izvađeni iz otopine, isprani u destiliranoj vodi i osušeni (slika 58). Vizualnom kontrolom nisu uočena veća korozijska oštećenja koja bi za posljedicu imala lom materijala.

Slika 58: Uzorci nakon ispitivanja u ključajućoj otopini natrijeva klorida

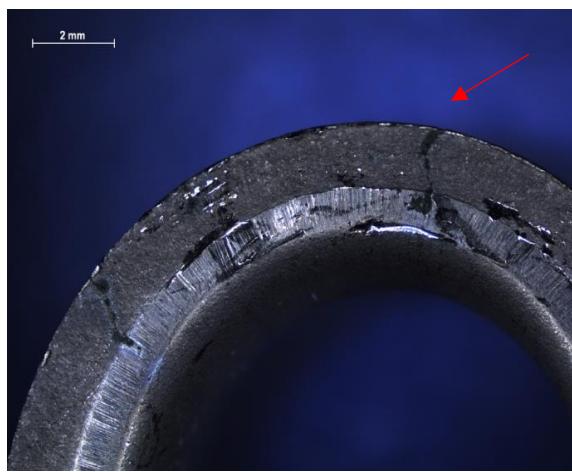
Uzorak AISI 304L napregnut vijkom – napetosna korozija
