SVEUČILIŠTE U ZAGREBU
FAKULTET STROJARSTVA I BRODOGRADNJE

DIPLOMSKI RAD

Josip Kranželić

Zagreb, 2017.

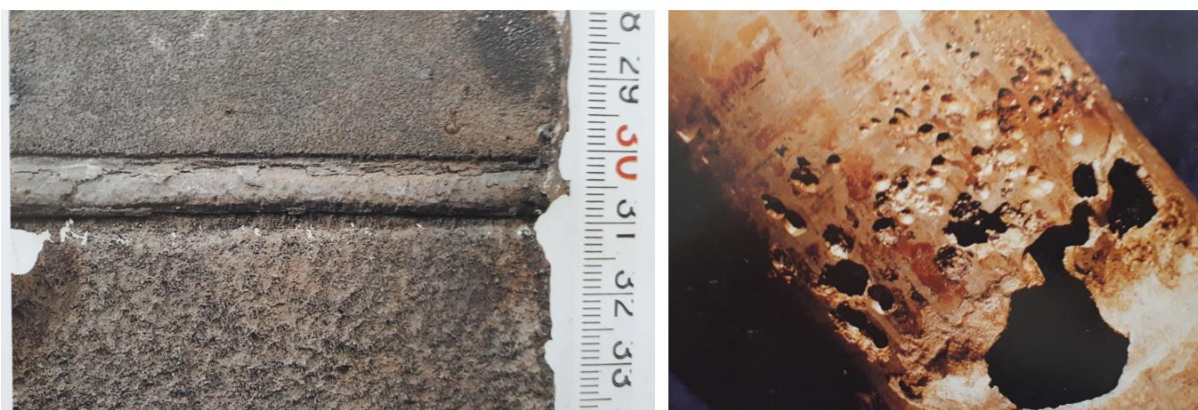
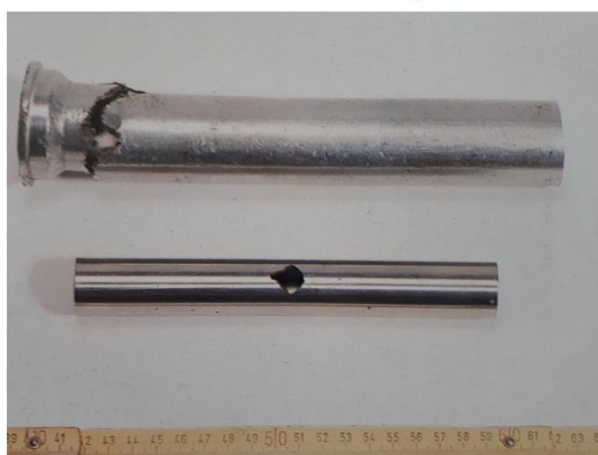
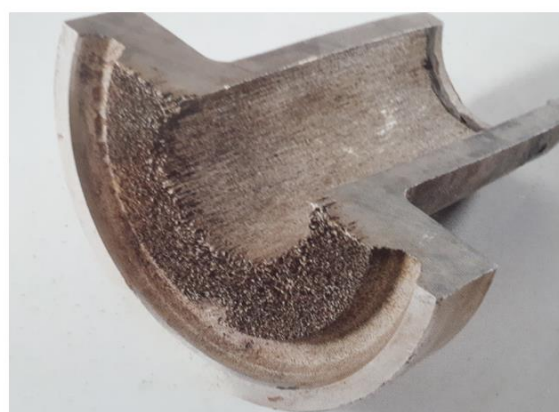
Interkristalna korozija

Mikrobiološka korozija

Napetosna korozija

Korozija u procjepu

Slika 2: Neki od oblika korozije nehrđajućih čelika [3]

Izračunato je da godišnji troškovi uzrokovani korozijom mogu iznositi i do 4,5% bruto društvenog proizvoda razvijenih zemalja, a izborom pravilnog sustava zaštite od korozije se može uštediti i do 30% od ukupnih troškova uzrokovanih korozijom. Stoga su razvijeni brojni različiti sustavi zaštite od korozije koji se primjenjuju ovisno o vrsti metala, okolišu i drugim uvjetima. Neke od metoda antikorozivne zaštite su: nanošenje prevlaka, najčešće premaza, legiranje materijala, korištenje inhibitora korozije, elektrokemijske metode zaštite kao i različite konstrukcijsko tehnološke mjere za sprečavanje oštećivanja. Jedan od važnijih načina je legiranje čelika s kromom i niklom, čime se dobiva nehrđajući čelik. Takav čelik je veoma otporan na atmosfersku koroziju kao i brojne druge medije, ali je zato ponekad vrlo podložan za razvijanje nekih specifičnih vrsta korozije kao što su interkristalna, korozija u procjepu, jamičasta, mikrobiološka ili napetosna korozija (slika 2) [1].

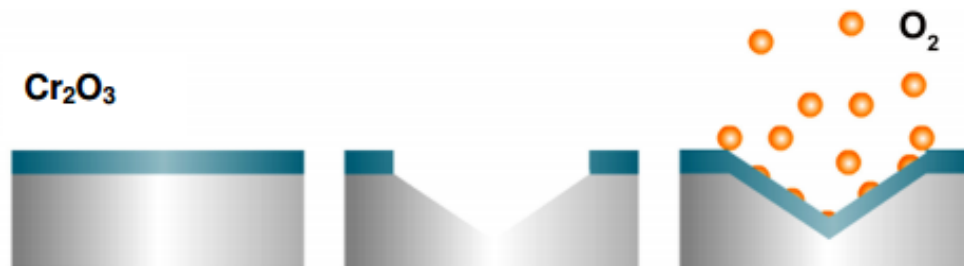
Najvažniji legirni element nehrđajućih čelika je svakako krom, koji im daje otpornost na hrđanje. Krom se u čeliku spaja s kisikom iz atmosfere i formira kromove okside Cr_2O_3 , tanak, oku nevidljivi sloj nazvan pasivni film koji onemogućava doticaj samog čelika s okolnom atmosferom i tako sprječava opću koroziju. Pasivni sloj ima debljinu od svega 1 do 5 nanometara, i iako je tanak, vrlo dobro prijanja na čelik i stabilan je u okolini običnog zraka. Nastaje potpuno spontano i ima važnu karakteristiku samoobnavljanja, koja omogućava nehrđajućem čeliku, da i prilikom oštećenja tijekom obrade odvajanjem čestica ili neke druge mehaničke obrade ponovno spontano formira zaštitni pasivni sloj i štiti čelik. Važno je napomenuti da bi uopće došlo do stvaranja kromovih oksida, potrebno je da se u atmosferi nalazi kisik, koji se zatim spaja s kromom iz čelika, kao što je prikazano na slici 4 [8].

Slika 4: Samoobnavljanje pasivnog filma kromovih oksida na nehrđajućem čeliku [1]

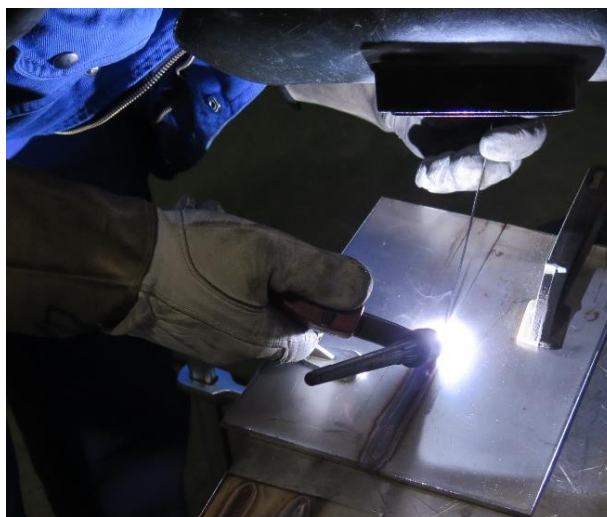
Slika 36: Prikaz provedbe TIG zavarivanja limova iz kojih su izrezani ispitni uzorci

Osnovni materijal uzoraka su dvije vrste austenitnog nehrđajućeg čelika: AISI 304L i AISI 316L. Zavareni spojevi iz kojih su kasnije izrezani ispitni uzorci izvedeni su na limovima debljine 3 mm TIG postupkom zavarivanja (slika 36) koje je provedeno u tvrtki Pireko d.o.o.. Pri izvođenju zavarivanja korišten je dodatni materijal – žica kvalitete ER 318 (19 12 3 Nb), promjera 2.0 mm, a prije zavarivanja korišteni osnovni materijali su odmašćeni benzinom za čišćenje. Za zaštitni plin je korišten 100 % argon, te je protok plina iznosio 8 l/min. Korišteni parametri za zavarivanje ispitnih uzoraka izvedenih TIG postupkom dani su u tablici 6. Uzorci su zavareni obostrano u sučeljenom I – spoju, korištenjem izvora uređajem Fronius - TransTig 2200.

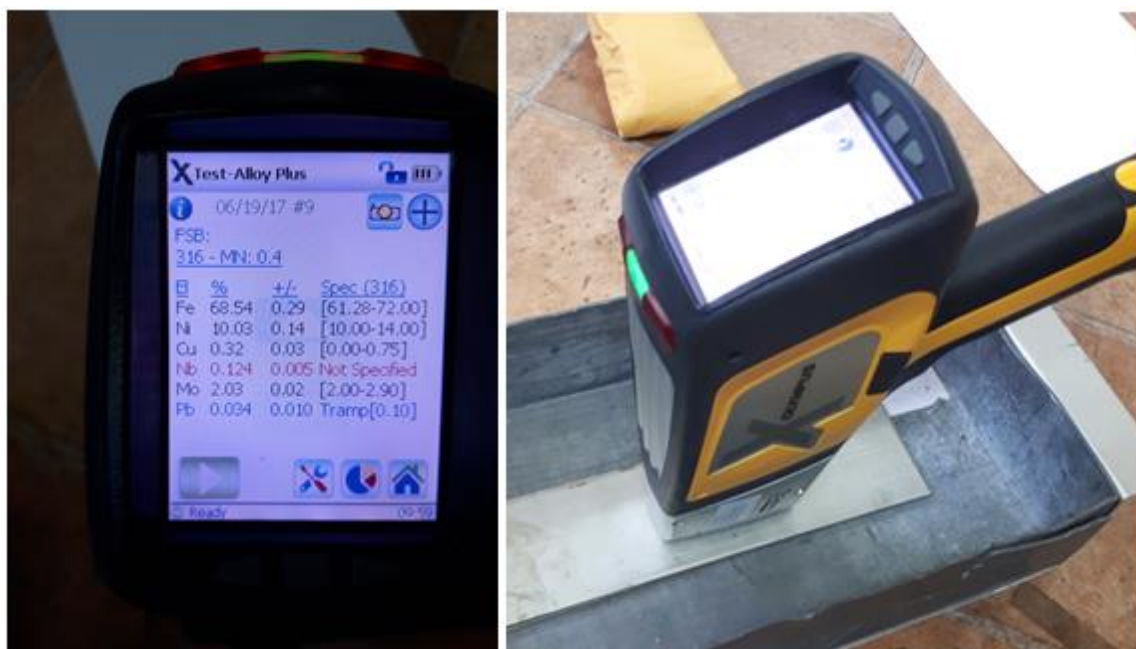
Slika 37: Ispitivanje kemijskog sastava XRF metodom

Kemijski sastav osnovnog materijala i metala zavara (tablica 7) je ispitan pomoću uređaja XRF Olympus (slika 37) koji radi na principu rendgenske fluorescentne spektroskopije - XRF. To je nerazorna metoda ispitivanja kemijskog sastava materijala u realnom vremenu pomoću prijenosnog uređaja.

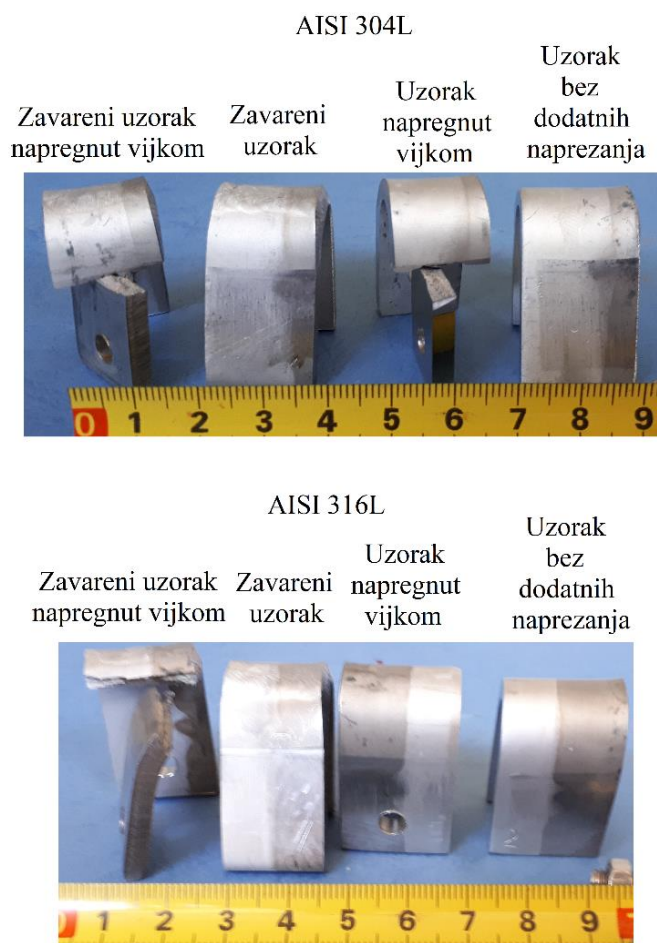
Slika 49: Uzorci nakon ispitivanja i pripreme površine za stereomikroskopsko ispitivanje - vidljivo je da je na pojedinim ispitnim uzorcima došlo do potpunog loma

Nakon ispitivanja uzorci su izvađeni iz otopine, isprani u destiliranoj vodi, te osušeni. Vizualnim pregledom su uočene brojne pukotine na svim uzorcima, a na tri uzorka je pukotina napredovala praktički po čitavom presjeku te gotovo uzrokovala lom uzorka na dva dijela.

Uzorci su potom pripremljeni za stereomikroskopska i mikrostrukturna ispitivanja. Rubovi uzoraka pobrušeni su na stolnoj brusilici brusnim papirima gradacije 30 i 100, a potom su ispolirani i nagriženi u 10% oksalnoj kiselini pri naponu 8 V u trajanju od 2 minute (elektropoliranje). U tablici 9 prikazani su savinuti dijelovi uzoraka snimljeni na stereomikroskopu u Laboratoriju za zaštitu materijala Fakulteta strojarstva i brodogradnje u Zagrebu. Na slici 49 su prikazani uzorci nakon pripreme površine za stereomikroskopsko ispitivanje.

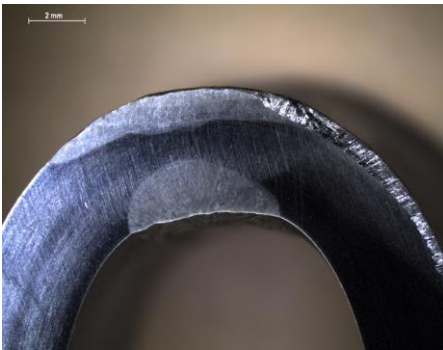
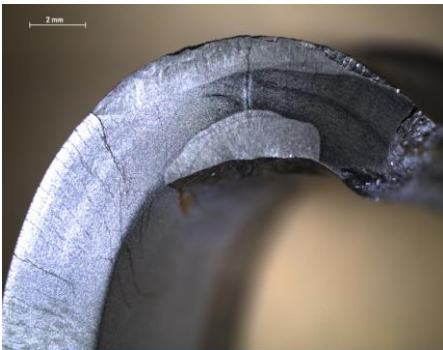
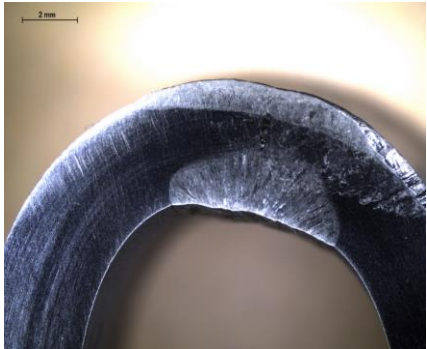
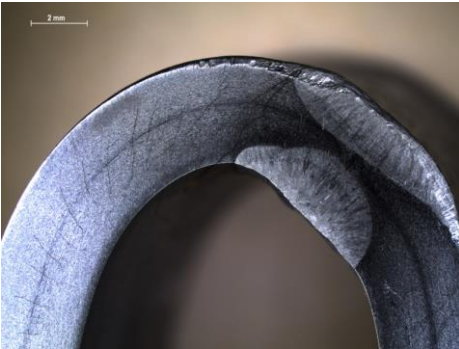
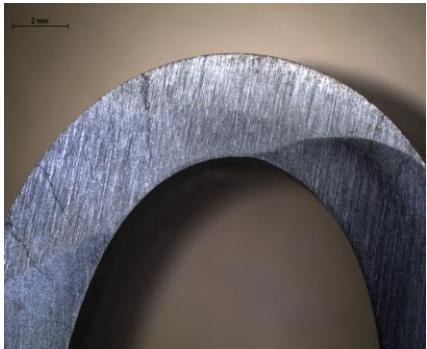
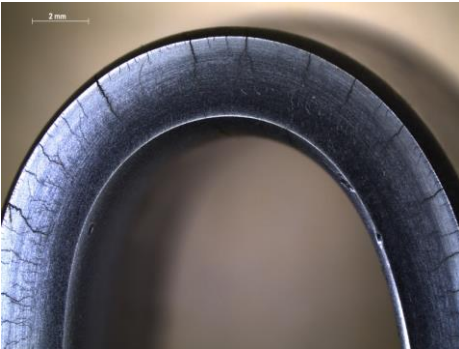
Tablica 9: Stereomikroskopske snimke savinutog dijela uzoraka

AISI 304L	AISI 316L
<p data-bbox="300 309 683 342">Zavareni spoj napregnut vijkom</p>

<p data-bbox="906 309 1289 342">Zavareni spoj napregnut vijkom</p>

<p data-bbox="260 723 722 757">Zavareni spoj bez dodatnog napreznja</p>

<p data-bbox="866 723 1329 757">Zavareni spoj bez dodatnog napreznja</p>

<p data-bbox="276 1137 707 1171">Osnovni materijal napregnut vijkom</p>

<p data-bbox="882 1137 1313 1171">Osnovni materijal napregnut vijkom</p>

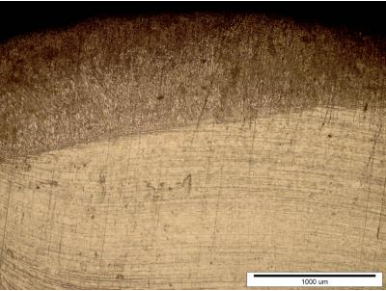
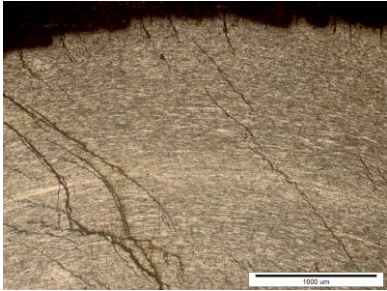
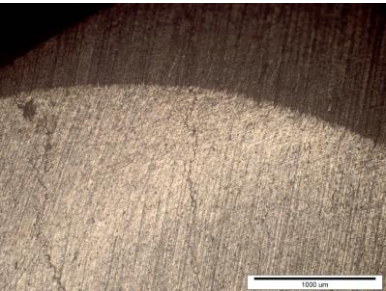
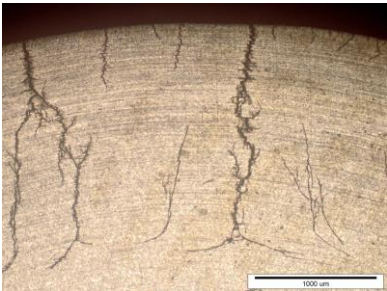
Tablica 10: Mikrostrukturno ispitivanje savinutog dijela uzoraka

AISI 304L	AISI 316L
Zavareni spoj napregnut vijkom

Zavareni spoj napregnut vijkom

Zavareni spoj bez dodatnog naprezanja

Osnovni materijal napregnut vijkom

U tablici 10 su prikazani savinuti dijelovi uzoraka snimljeni na optičkom mikroskopu Olympus GX 51 u Laboratoriju za materijalografiju Fakulteta strojarstva i brodogradnje. U tablici 11 su dodatno prikazane pojedine karakteristične pukotine u materijalu ispitnih uzoraka.

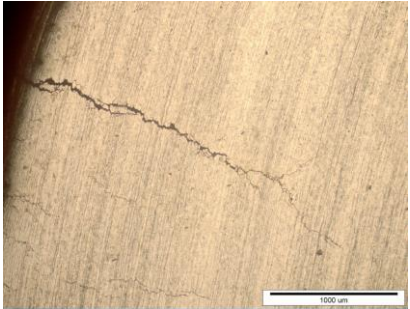
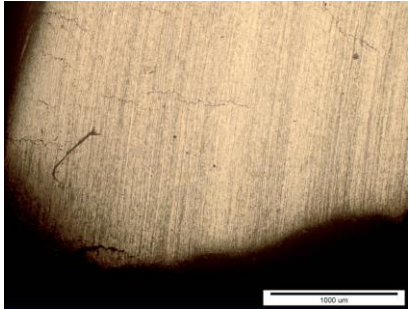
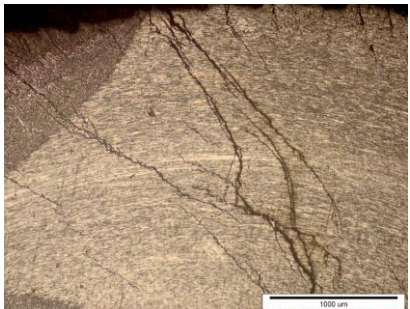
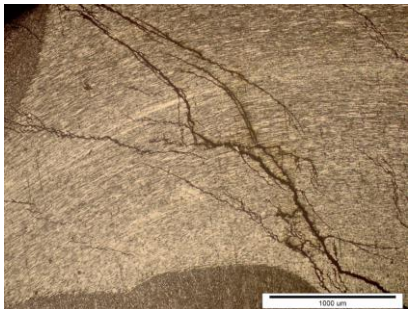
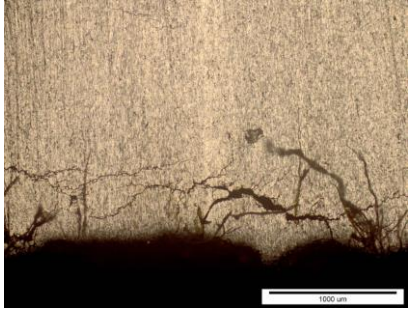
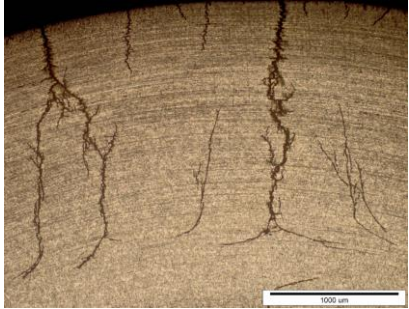
Tablica 11: Pukotine uzrokovane napetosnom korozijom

AISI 304L	AISI 316L
<p>Zavareni spoj napregnut vijkom</p>

<p>Micrograph showing a welded joint in AISI 304L under bolt stress. The surface exhibits a prominent, jagged crack running horizontally across the center. A scale bar at the bottom right indicates 1000 μm.</p>	<p>Zavareni spoj napregnut vijkom</p>

<p>Micrograph showing a welded joint in AISI 316L under bolt stress. The surface shows a network of fine, branching cracks. A scale bar at the bottom right indicates 1000 μm.</p>
<p>Zavareni spoj bez dodatnog naprezanja</p>

<p>Micrograph showing a welded joint in AISI 304L without additional stress. The surface displays a complex, branching crack pattern. A scale bar at the bottom right indicates 1000 μm.</p>	<p>Zavareni spoj bez dodatnog naprezanja</p>

<p>Micrograph showing a welded joint in AISI 316L without additional stress. The surface shows a dense network of fine cracks. A scale bar at the bottom right indicates 1000 μm.</p>

<p>Micrograph showing the base metal of AISI 304L under bolt stress. The surface exhibits a network of fine cracks. A scale bar at the bottom right indicates 1000 μm.</p>	<p>Osnovni materijal napregnut vijkom</p>

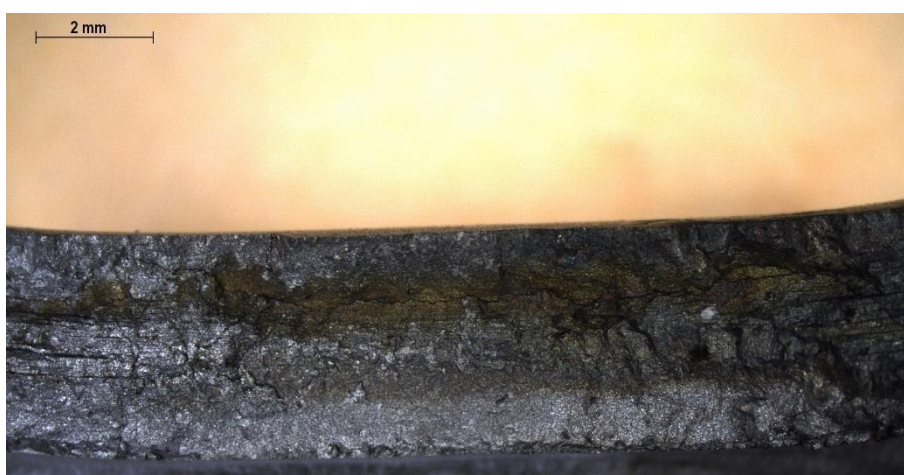
Uzorak AISI 304L napregnut vijkom

Uzorak AISI 304L zavaren i napregnut vijkom

Uzorak AISI 316L zavaren i napregnut vijkom

Slika 51: Stereomikroskopske snimke površine preloma – vidljiv je krhki lom materijala i brojne pukotine u strukturi

U tablici 12 su prikazane prelomne površine uzoraka kod kojih je došlo do potpunog loma: uzoraka od čelika AISI 304L sa i bez zavora napregnutih vijkom te uzorka od čelika AISI 316L sa zavarom i vijkom napregnutog. Uočljiv je karakteristični krhki lom te su u strukturi vidljive brojne pukotine što je dodatno vizualizirano stereomikroskopskim snimkama prikazanim na slici 51.

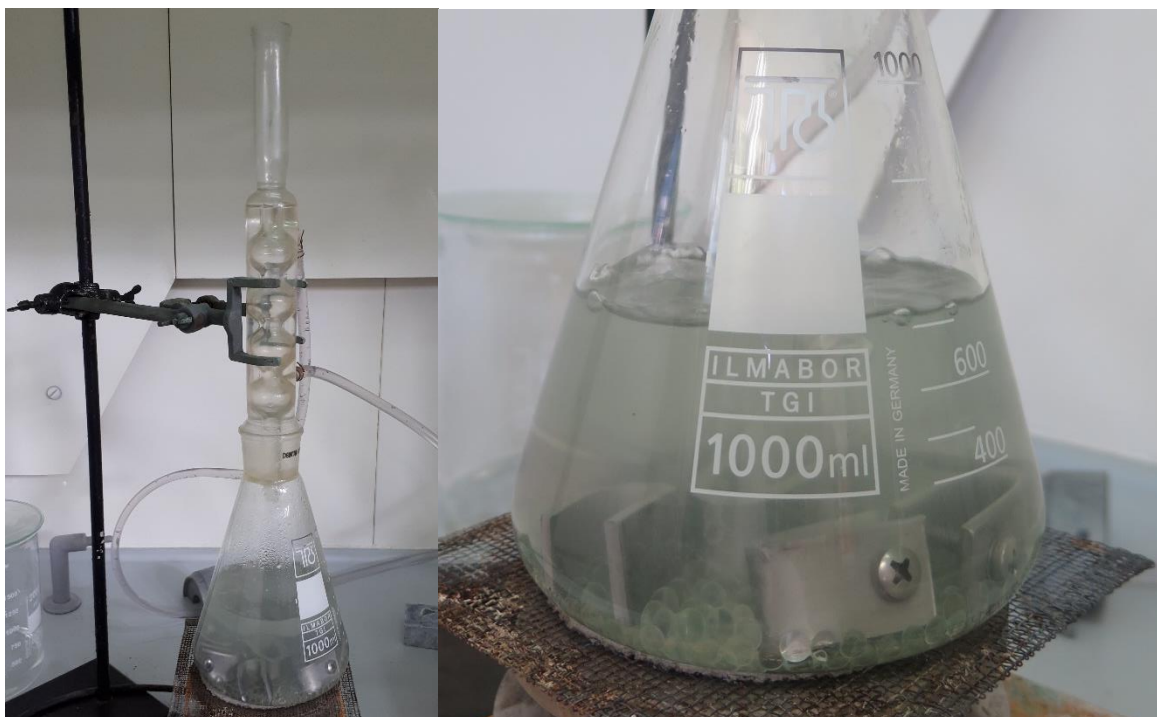
Ispitivanje otpornosti na napetosnu koroziju prema normi ASTM G 123 – 96, provedeno je korištenjem staklene aparature koja se sastojala od Erlenmeyerove tikvice (1000 mL) i odgovarajućeg hladila, te grijača kako je prikazano na slici 56.

Slika 56: Ispitivanje uzoraka u 25 % otopini NaCl

Ispitni uzorci su izlagani ključajućoj 25 % otopini natrijeva klorida pri temperaturi od 107 °C u trajanju od 7 dana. Da bi se postigli što realni uvjeti, uzorci su ciklički izlagani povišenoj temperaturi. U prvoj fazi su izlagani otopini pri temperaturi od 107 °C u trajanju od 48 sati, zatim je temperatura medija smanjena na sobnu temperaturu u trajanju od 48 sati, a potom je temperatura medija opet podignuta na 107 °C u trajanju od 48 sati. Otopina je pripremljena mješanjem 750 mL destilirane vode i 250 g NaCl. U otopinu je dodana fosforna kiselina u količini potrebnoj da pH vrijednost iznosi 1,5 (slika 57). Da bi se osigurala jednaka koncentracija otopine tijekom ispitivanja, kroz hladilo je puštena voda, koja je hladila paru iz vrele otopine, te se nakon toga kondenzat pare vraćao natrag u otopinu. Također su korištene i

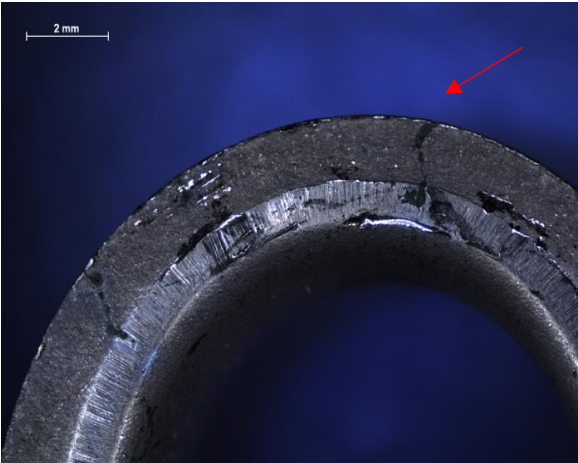
<p>Uzorak AISI 304L napregnut vijkom – napetosna korozija</p>
