Napetosna korozija zavarenih spojeva visokolegiranih Cr-Ni čelika

Master's thesis / Diplomski rad

2017

Degree Grantor / Ustanova koja je dodijelila akademski / stručni stupanj: **University of Zagreb, Faculty of Mechanical Engineering and Naval Architecture / Sveučilište u Zagrebu, Fakultet strojarstva i brodogradnje**

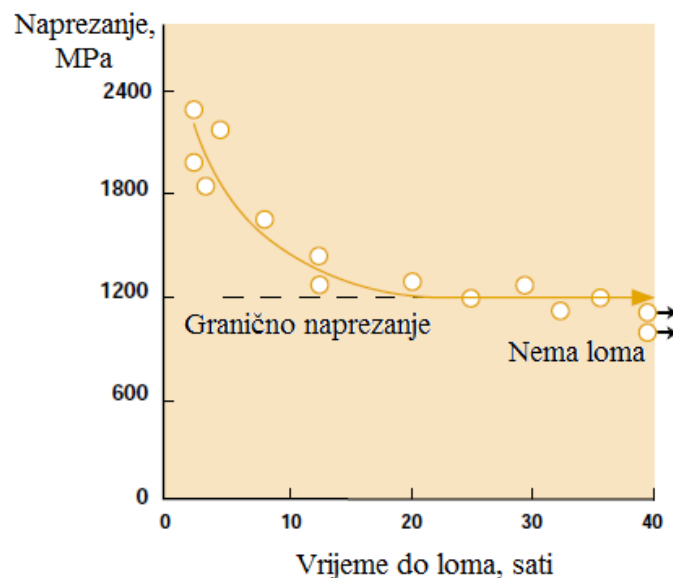
Mnogobrojnim ispitivanjima utvrđeno je da najčešće postoji neko granično naprezanje iznad kojeg proces sigurno ulazi u zonu krhkog loma i pucanja. Ispod razine tog graničnog naprezanja proces je toliko usporen da u realnom vremenu neće doći do krhkog loma. Na slici 15 je prikazan dijagram utjecaja naprezanja na pojavu napetosne korozije visoko čvrstog čelika u otopini soli. U dva slučaja naprezanje je bilo ispod graničnog te nije došlo do loma uzoraka. U stvarnosti, dijelovi najčešće imaju neke nepravilnosti, zareze, oštre rubove, zavare, jamice uzrokovane korozijom, itd., koje lokalno snižavaju granično naprezanje i time ugrožavaju sigurnost konstrukcije. Nadalje, zaostala naprezanja od zavarivanja i deformiranja mogu biti prilično visoka, čak i blizu vrijednosti granice razvlačenja, tako da i relativno malo vanjsko naprezanje može biti dovoljno da se prijeđe granično naprezanje [19].

Slika 15: Dijagram utjecaja naprezanja na pojavu napetosne korozije - vidljivo je da nema loma ispod graničnog naprezanja [19]

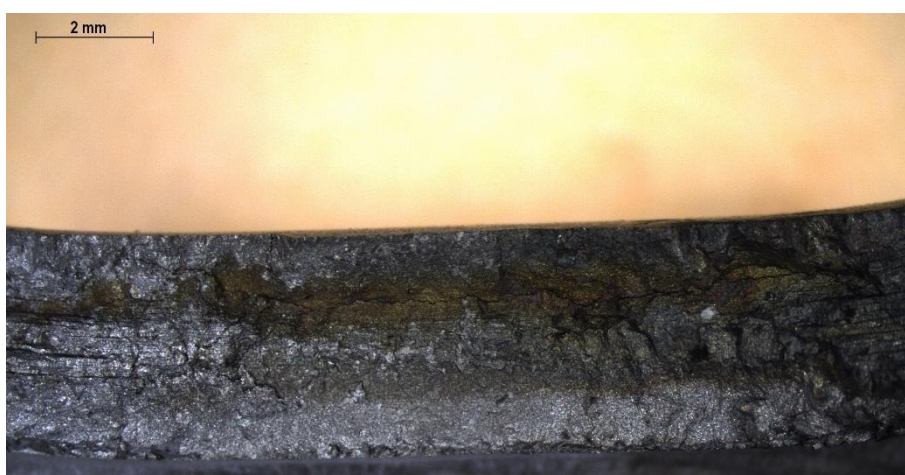
Slika 51: Stereomikroskopske snimke površine preloma – vidljiv je krhki lom materijala i brojne pukotine u strukturi

U tablici 12 su prikazane prelomne površine uzoraka kod kojih je došlo do potpunog loma: uzoraka od čelika AISI 304L sa i bez zavara napregnutih vijkom te uzorka od čelika AISI 316L sa zavaram i vijkom napregnutog. Uočljiv je karakteristični krhki lom te su u strukturi vidljive brojne pukotine što je dodatno vizualizirano stereomikroskopskim snimkama prikazanim na slici 51.

Uzorak AISI 304L napregnut vijkom

Uzorak AISI 304L zavaren i napregnut vijkom

Uzorak AISI 316L zavaren i napregnut vijkom
