# Napetosna korozija zavarenih spojeva visokolegiranih Cr-Ni čelika

**Master's thesis / Diplomski rad**

**2017**

*Degree Grantor / Ustanova koja je dodijelila akademski / stručni stupanj:* **University of Zagreb, Faculty of Mechanical Engineering and Naval Architecture / Sveučilište u Zagrebu, Fakultet strojarstva i brodogradnje**

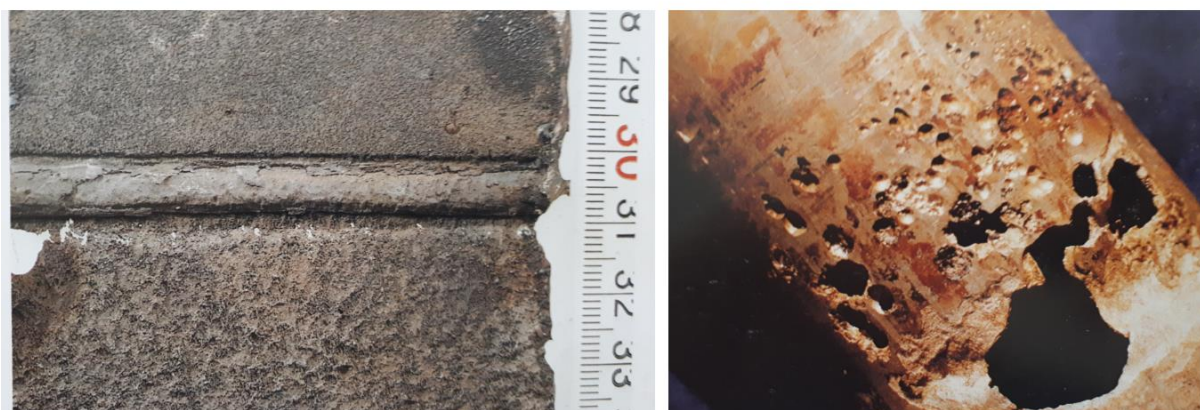
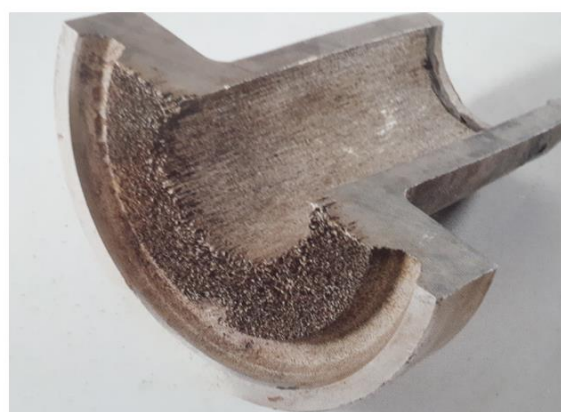
Slika 2: Neki od oblika korozije nehrđajućih čelika [3]

Izračunato je da godišnji troškovi uzrokovani korozijom mogu iznositi i do 4,5% bruto društvenog proizvoda razvijenih zemalja, a izborom pravilnog sustava zaštite od korozije se može uštediti i do 30% od ukupnih troškova uzrokovanih korozijom. Stoga su razvijeni brojni različiti sustavi zaštite od korozije koji se primjenjuju ovisno o vrsti metala, okolišu i drugim uvjetima. Neke od metoda antikorozivne zaštite su: nanošenje prevlaka, najčešće premaza, legiranje materijala, korištenje inhibitora korozije, elektrokemijske metode zaštite kao i različite konstrukcijsko tehnološke mjere za sprečavanje oštećivanja. Jedan od važnijih načina je legiranje čelika s kromom i niklom, čime se dobiva nehrđajući čelik. Takav čelik je veoma otporan na atmosfersku koroziju kao i brojne druge medije, ali je zato ponekad vrlo podložan za razvijanje nekih specifičnih vrsta korozije kao što su interkristalna, korozija u procjepu, jamičasta, mikrobiološka ili napetosna korozija (slika 2) [1].

Interkristalna korozija

Mikrobiološka korozija

Napetosna korozija

Korozija u procjepu

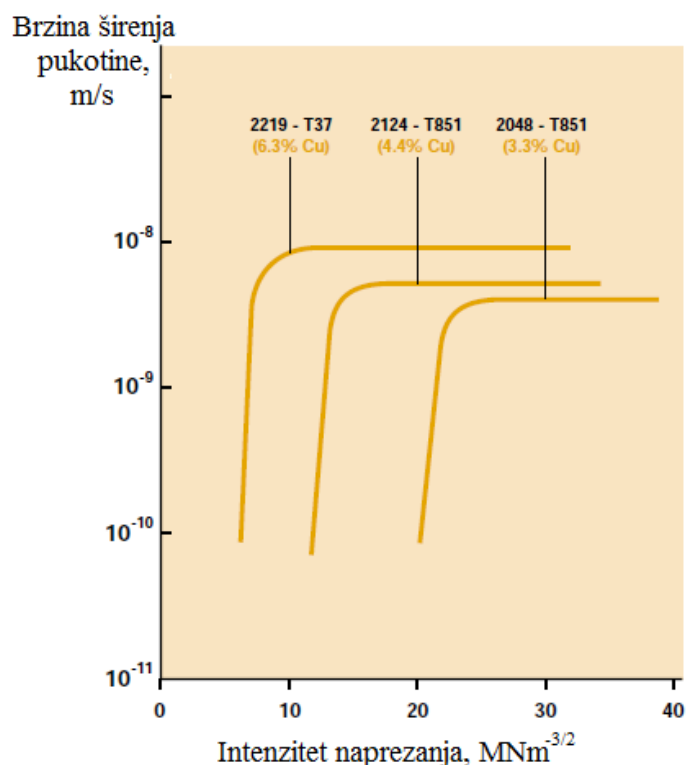
Slika 17: Utjecaj udjela bakra u materijalu na brzinu širenja pukotine [19]

Kemijski sastav materijala, eventualna toplinska obrada materijala i mikrostruktura uz još mnoge čimbenike utječu na podložnost razvijanju napetosne korozije. Mehanička svojstva, među kojima se posebno ističe čvrstoća, također su povezana s osjetljivošću na napetosnu koroziju. Kada je mehanizam nastanka napetosne korozije vodikova krhkost, tada s povećanjem čvrstoće materijala raste i osjetljivost na ovu vrstu napetosne korozije. S druge strane, na materijalima koji se hladno deformiraju, osjetljivost na napetosnu koroziju je veća ako je čvrstoća materijala manja, zato jer su zaostala napreznja u tom slučaju bliže iznosu granice razvlačenja samog materijala. Već i male promjene u kemijskom sastavu materijala mogu imati velik utjecaj na podložnost materijala prema napetosnoj koroziji. Slika 17 prikazuje utjecaj bakra (Cu) na brzinu rasta pukotine u Al-Cu-Mg leguri. Male promjene u postotku

koncentracije bakra imat će za posljedicu promjenu osjetljivosti legure prema napetosnoj koroziji. [13,16, 19]

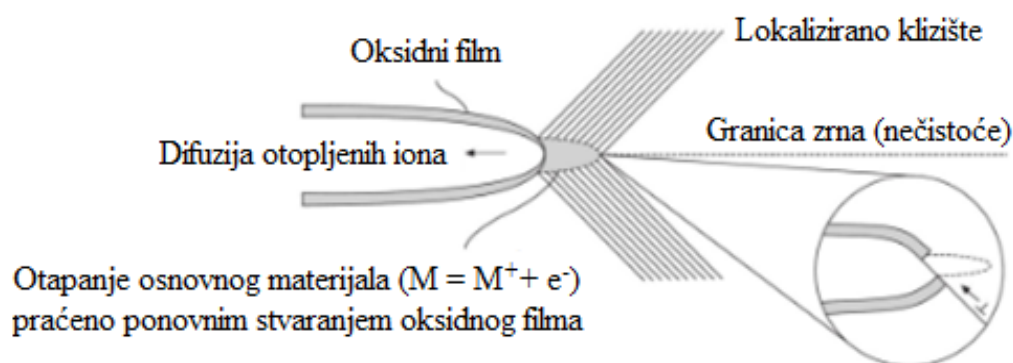
Slika 19: Otapanje osnovnog metala u aktivnom području razaranja [21]

Aktivno područje razaranja je jedan od najčešće prisutnih mehanizama kod nastanka napetosne korozije. Ovaj iznimno brzi proces razaranja materijala nastaje kao rezultat naprezanja, koje je uzrokovano klizanjem u materijalu i pucanjem oksidnog filma, te razlike potencijala između osnovnog materijala i nečistoća koje se nakupljaju na površini pukotine i duž granice kristalnog zrna. Osim što uključuje naprezanje i razliku potencijala, uključuje i niz drugih procesa koji istovremeno ubrzavaju koroziju, kao što je onemogućavanje pasivacije zbog adsorpcije produkata korozije u vrhu pukotine, raspucavanje površinskog sloja, i dr. Također važan mehanizam koji se udružuje s aktivnim područjem razaranja je i senzibilizacija nehrđajućih čelika, tj. stvaranje i izlučivanje kromovih karbida te osiromašenje osnovnog materijala kromom duž granice zrna koje uzrokuje nemogućnost pasivacije te ubranu interkristalnu napetosnu koroziju. Na slici 19 je prikazan mehanizam aktivnog područja razaranja [13].

Pukotina se stvara na lokaliziranom anodnom dijelu materijala (konstrukcije), a prekrivena je oksidnim zaštitnim slojem. Zbog naprezanja u osnovnom materijalu, oksidni sloj puca u samom vrhu pukotine te se uslijed otapanja osnovnog materijala pukotina širi u unutrašnjost materijala. Nakon toga se ponovno formira zaštitni oksidni sloj i tijekom naprezanja on ponovno puca, te se proces ciklički ponavlja [13,16,21].

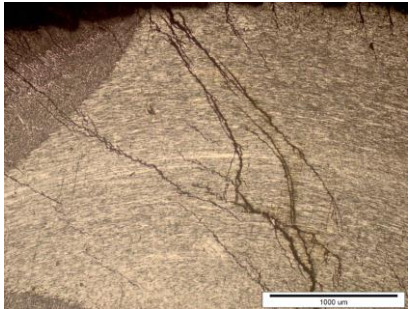
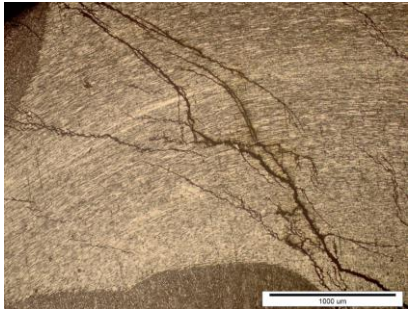
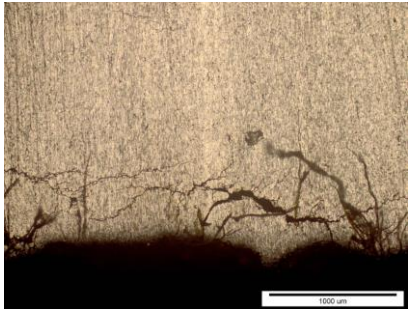
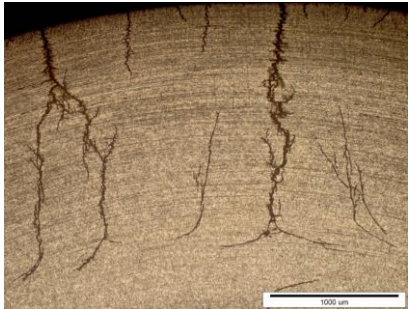
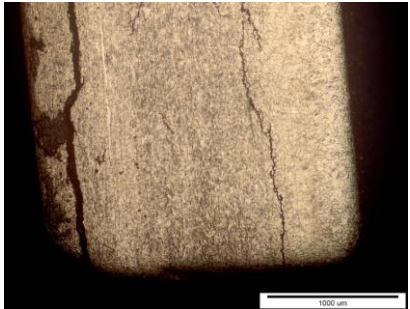
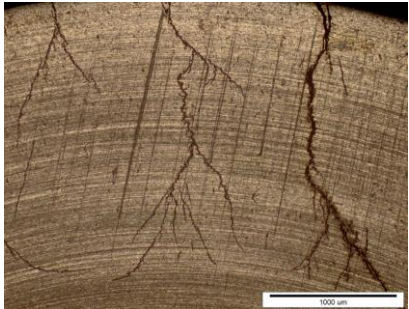
Tablica 11: Pukotine uzrokovane napetosnom korozijom

AISI 304L	AISI 316L
<p>Zavareni spoj napregnut vijkom</p>

<p>1000 µm</p>	<p>Zavareni spoj napregnut vijkom</p>

<p>1000 µm</p>
<p>Zavareni spoj bez dodatnog naprezanja</p>

<p>1000 µm</p>	<p>Zavareni spoj bez dodatnog naprezanja</p>

<p>1000 µm</p>
<p>Osnovni materijal napregnut vijkom</p>

<p>1000 µm</p>	<p>Osnovni materijal napregnut vijkom</p>

<p>1000 µm</p>
<p>Osnovni materijal bez dodatnog naprezanja</p>

<p>1000 µm</p>	<p>Osnovni materijal bez dodatnog naprezanja</p>

Mikrostrukturnim ispitivanjima, kao i ispitivanjima provedenim na skenirajućem elektronskom mikroskopu utvrđeno je da kod uzoraka izrađenih od čelika AISI 304L mehanizam razaranja ima mješoviti interkristalno – transkristalni karakter, dok je kod uzoraka izrađenih od čelika AISI 316L taj mehanizam dominantno transkristalni.
