# Analiza mikrostrukture zavarenog spoja Corten čelika

**Master's thesis / Diplomski rad**

SVEUČILIŠTE U ZAGREBU  
FAKULTET STROJARSTVA I BRODOGRADNJE

# **DIPLOMSKI RAD**

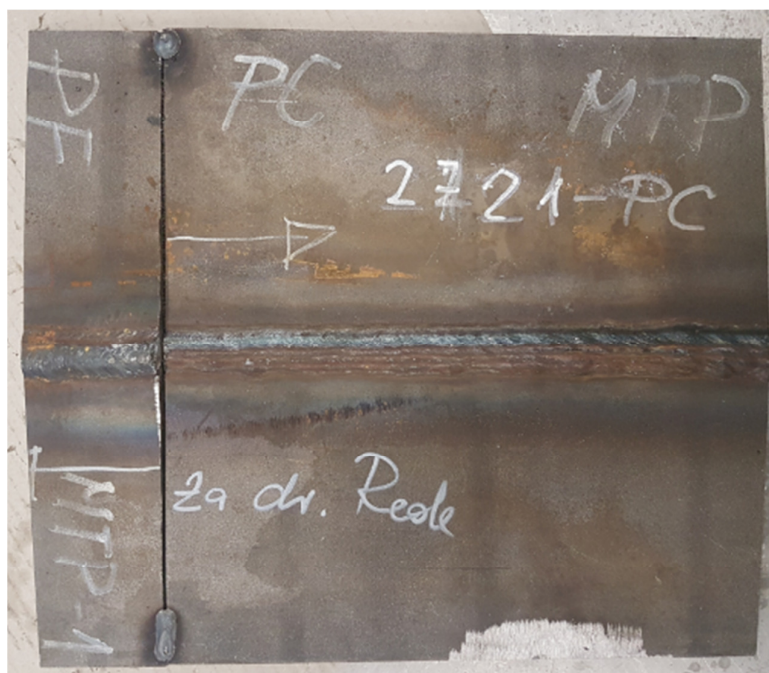
**Slika 13. Zavarena ploča od čelika S355J0WP – tjemena zavora**

Na slikama 13 i 14 prikazana je zavarena ploča iz koje su izrezani uzorci za sva potrebna ispitivanja. Na slici 13 prikazane su zavarene ploče sa strane tjemena zavora, a na slici 14 sa strane korijena zavora.

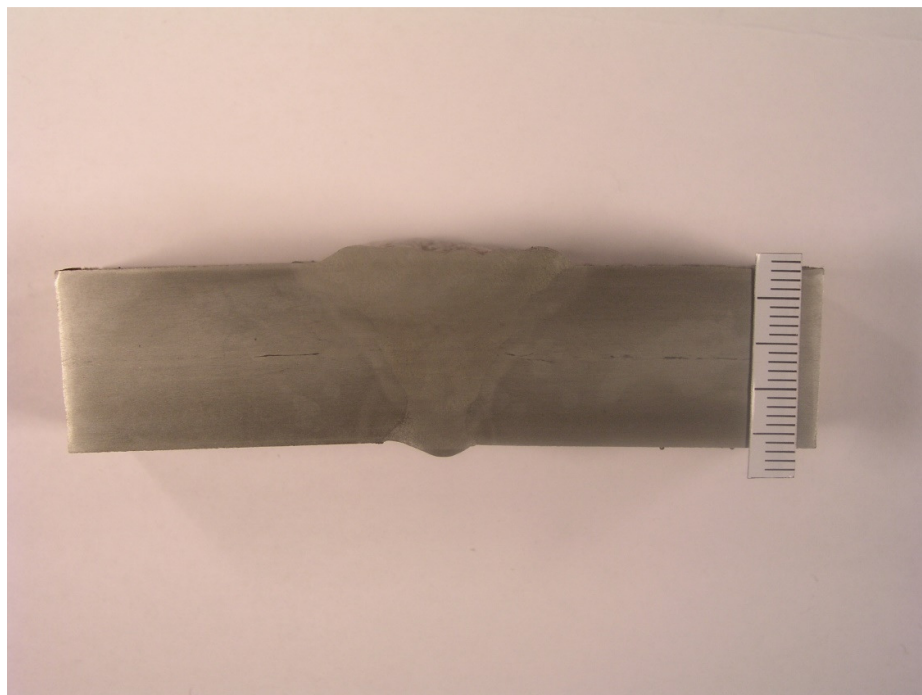
**Slika 28. Uzorak nakon nagrižanja**

U nagriženom stanju vidi se oblik samog zavara, jasno je izražena linija staljivanja, a pojedini prolazi nisu jasno izdiferencirani. Nema velike razlike između strukture osnovnog materijala i strukture materijala u području ZUT-a.

Makro-nagriženi uzorak prikazan je na slici 28.

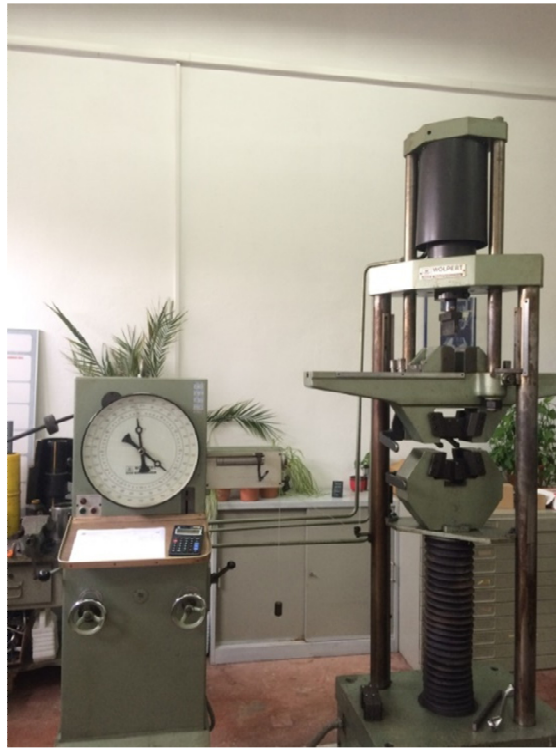
**Slika 79. Kidalica "Wolpert"**
