# Analiza mikrostrukture zavarenog spoja Corten čelika

**Master's thesis / Diplomski rad**

*Degree Grantor / Ustanova koja je dodijelila akademski / stručni stupanj:* **University of Zagreb, Faculty of Mechanical Engineering and Naval Architecture / Sveučilište u Zagrebu, Fakultet strojarstva i brodogradnje**

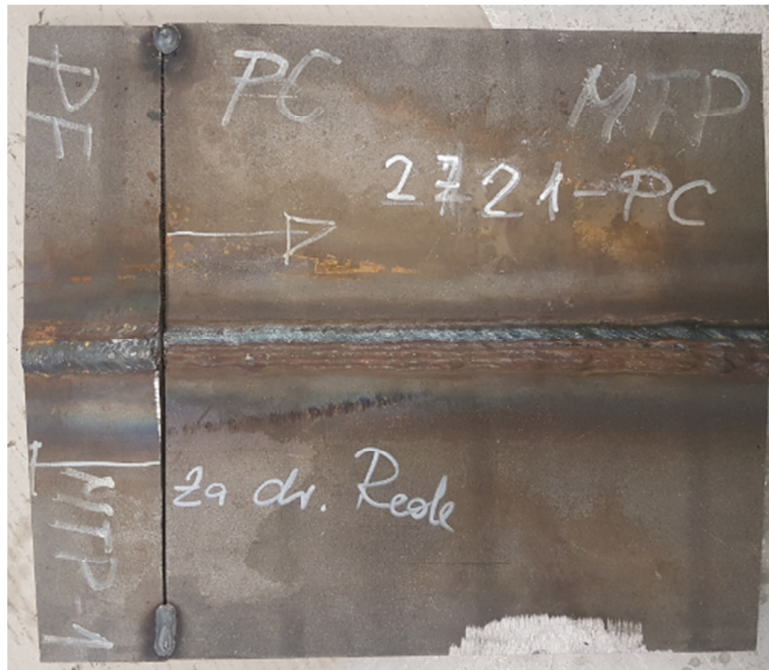
Na slikama 13 i 14 prikazana je zavarena ploča iz koje su izrezani uzorci za sva potrebna ispitivanja. Na slici 13 prikazane su zavarene ploče sa strane tjemena zavora, a na slici 14 sa strane korijena zavora.

**Slika 13. Zavarena ploča od čelika S355J0WP – tjemena zavora**

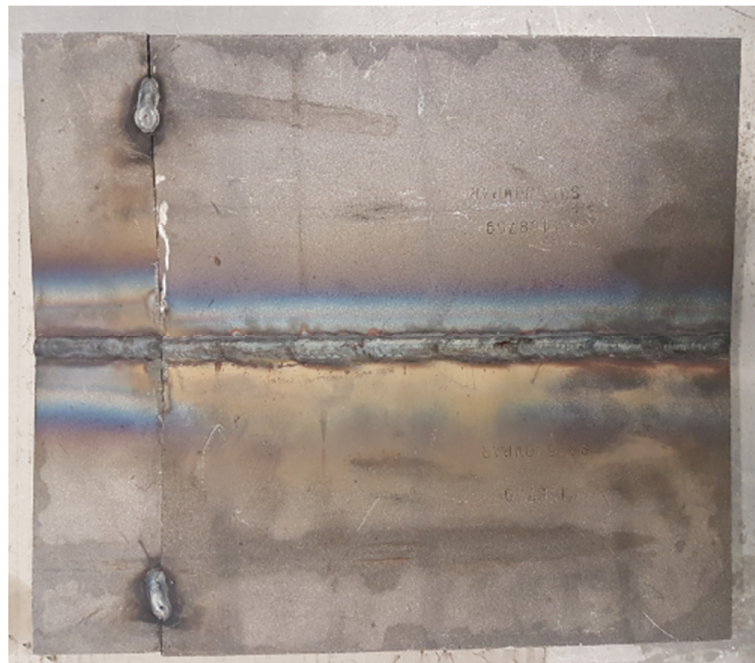
**Slika 14. Zavarena ploča od čelika S355J0WP – korijen zavora**

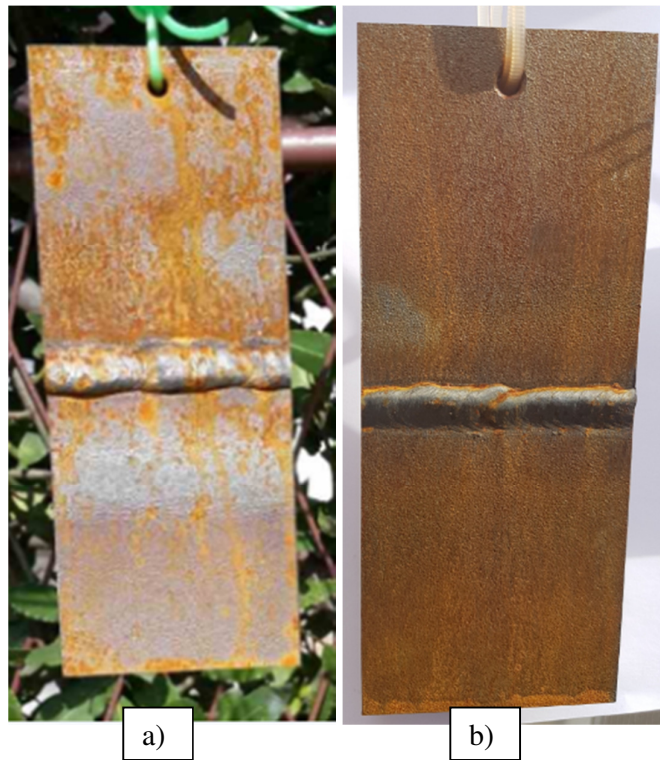
**Slika 18. Uzorci sa zavarenim spojem nakon 15 dana izlaganja djelovanju morske (a) i industrijske (b) atmosfere**

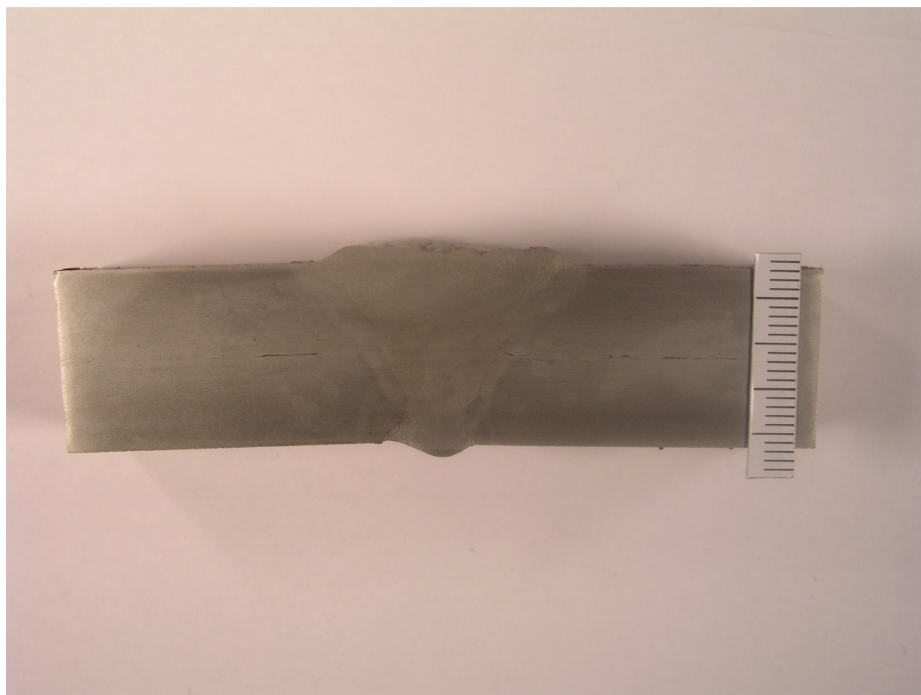
U nagriženom stanju vidi se oblik samog zavara, jasno je izražena linija staljivanja, a pojedini prolazi nisu jasno izdiferencirani. Nema velike razlike između strukture osnovnog materijala i strukture materijala u području ZUT-a.

Makro-nagriženi uzorak prikazan je na slici 28.

**Slika 28. Uzorak nakon nagrižanja**

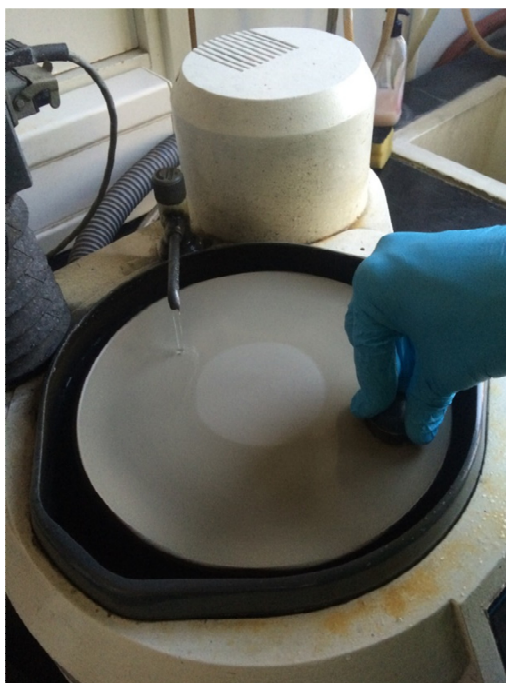
Brusni papir	P320	P600	P1000	P2400	P4000
okretaji/min	300	300	300	300	300

**Slika 30. Brušenje uzoraka**

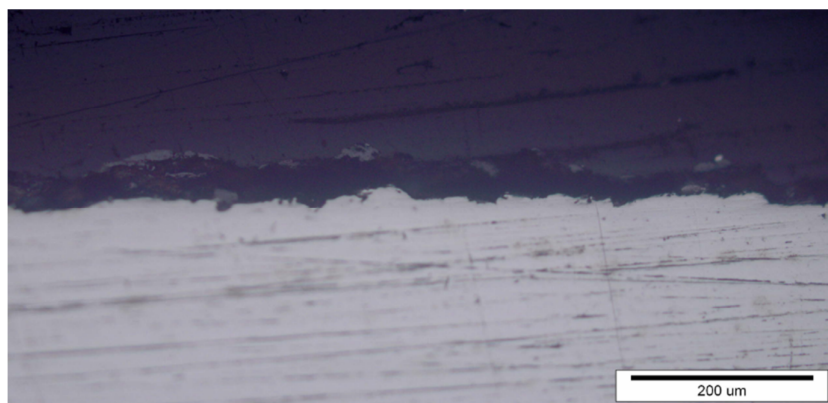
**Slika 35. Isto kao slika 33 uz veće povećanje**

Na uzorcima koji su bili izloženi ruralnoj atmosferi, debljina oksidnog sloja na poglodanoj površini osnovnog materijala iznosila je oko 0,03 mm (30  $\mu\text{m}$ ) (pozicije 1, 2 i 3 na slikama 33 do 38). Debljina oksidnog sloja na originalnoj površini osnovnog materijala je nešto manja (slika 38). Oksidni sloj na tjemenu zavara deblji je od oksidnog sloja na korijenu zavara (slike 37 i 38). Ovdje treba napomenuti da je na korijenskoj strani zavara sačuvana originalna površina dok je na tjemenu zavara poglodana površina. Debljina sloja na tjemenu zavara (oko 0,037 mm) je veća od debljine sloja na osnovnom materijalu.

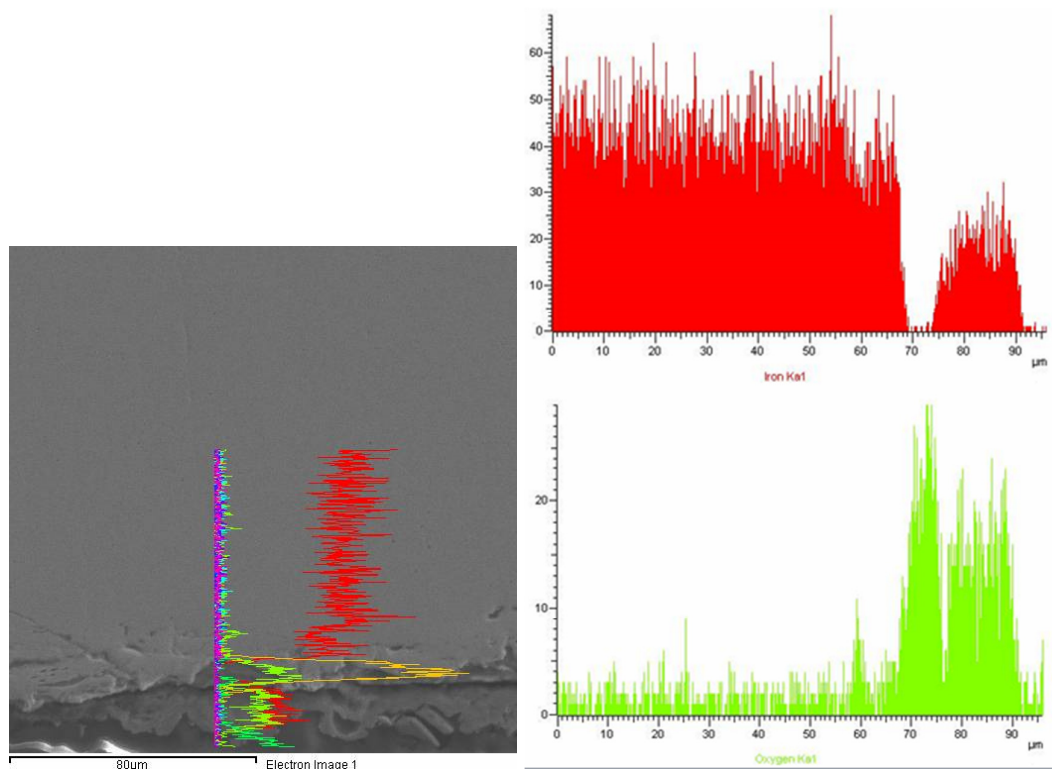
Na slici 77 i 78 prikazani su rezultati EDS analize na tjemenu i korijenu zavara

**Slika 77. Rezultati EDS analize na tjemenu zavara (Fe – crveno, O – zeleno)**

EDS linijska analiza uzoraka izloženih ruralnoj atmosferi prikazana je na slikama 65, 67 i 68. Na slikama 70, 72 i 73 prikazana je EDS linijska analiza uzoraka iz industrijske atmosfere, a na slikama 75, 77 i 78 iz morske atmosfere. EDS linijska analiza daje uvid u raspodjelu elemenata po referentnoj liniji koja je postavljena tako da ide od površine, na kojoj su korozijski produkti, do osnovnog materijala ili materijala zavara. Na svim ispitanim uzorcima utvrđena je prisutnost željeza i kisika u površinskom sloju čime je potvrđeno nastajanje korozijskih produkata. Prisutnost kisika u skladu je sa određenom debljinom sloja korozijskih produkata.

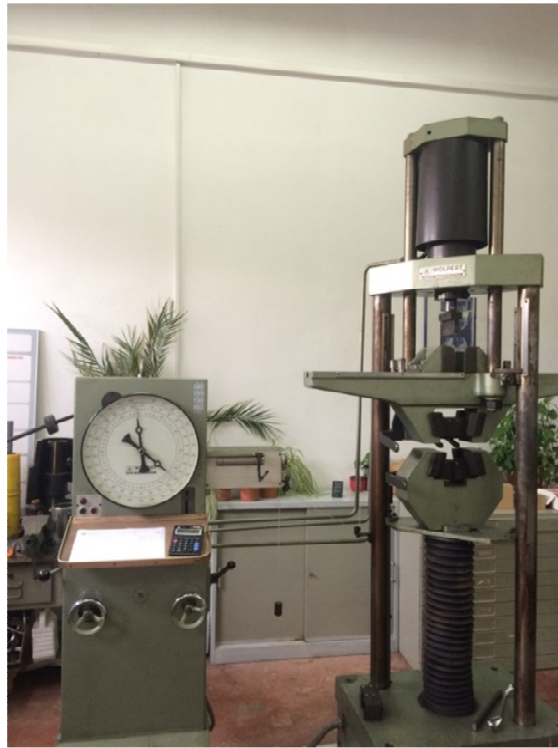
**Slika 79. Kidalica "Wolpert"**
