# Analiza mikrostrukture zavarenog spoja Corten čelika

**Master's thesis / Diplomski rad**

*Degree Grantor / Ustanova koja je dodijelila akademski / stručni stupanj:* **University of Zagreb, Faculty of Mechanical Engineering and Naval Architecture / Sveučilište u Zagrebu, Fakultet strojarstva i brodogradnje**

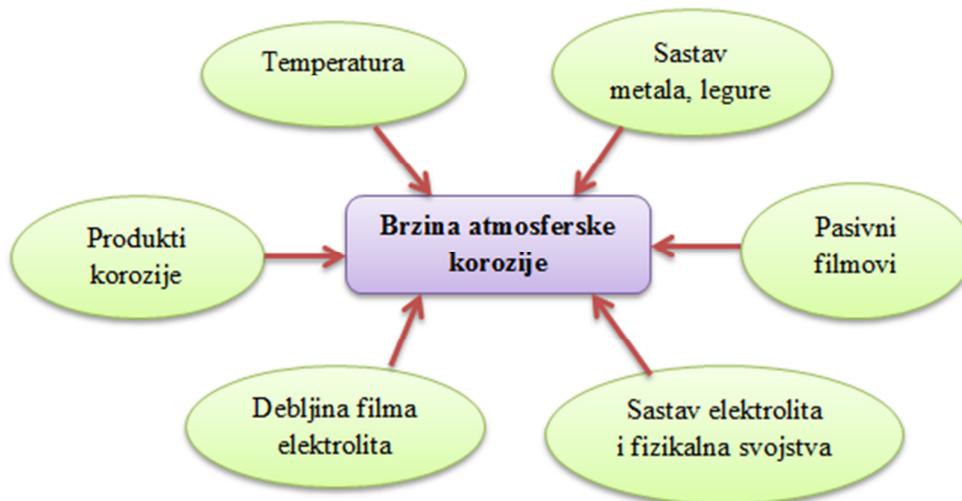
Slika 3. Faktori koji utječu na brzinu atmosferske korozije [14]

Faktori koji utječu na brzinu atmosferske korozije prikazani su na slici 3.

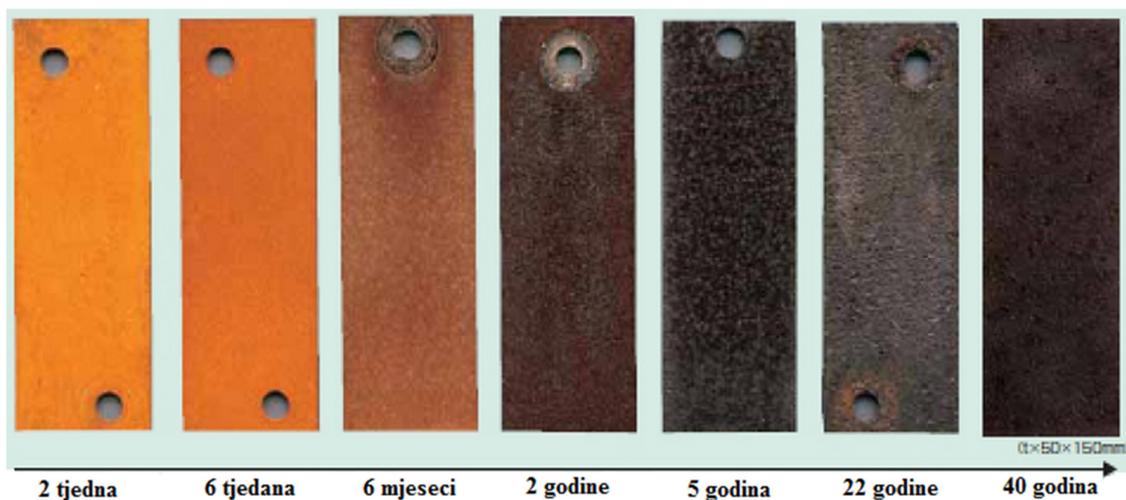
**Slika 4. Stvaranje zaštitnog korozijskog sloja i promjena boje tijekom godina [18]**

Corten čelik već nakon samo dva tjedna izloženosti normalnim atmosferskim uvjetima poprima prljavo žutu boju. Oko 6 tjedana nakon izlaganja Corten čelika djelovanju atmosfere on poprima narančastu boju. Nakon 6 mjeseci boja je svijetlo smeđa, te dvije godine od postavljanja Corten čelik poprima tamno smeđu boju. Nakon što se postigne tamno smeđa boja ona se tijekom godina ne mijenja značajno, te može postati samo tamnija. Promjene boje tijekom vremena prikazane su na slici 4, gdje se vidi postupna promjena boje kroz 40 godina. [18]

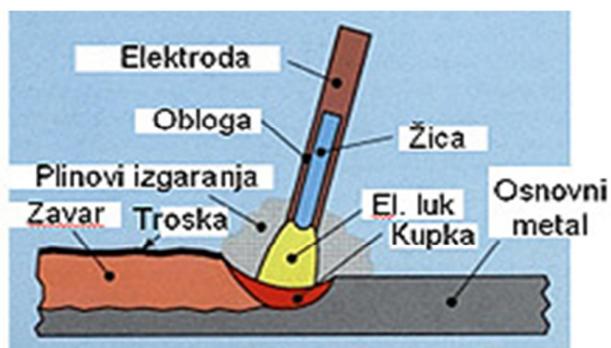
Slika 5. REL postupak zavarivanja [24]

REL postupak zavarivanja ima veoma široko područje primjene, te se može koristiti za zavarivanje većine metalnih materijala svih debljina uz odabir odgovarajuće elektrode (za sve konstrukcijske čelike, Cu, Ni, Ti...) [23]. Ovim postupkom moguće je zavarivanje u svim položajima, u radionici i na terenu, te je oprema jednostavna i jeftina. Na slici 5 prikazan je REL postupak zavarivanja. [25]

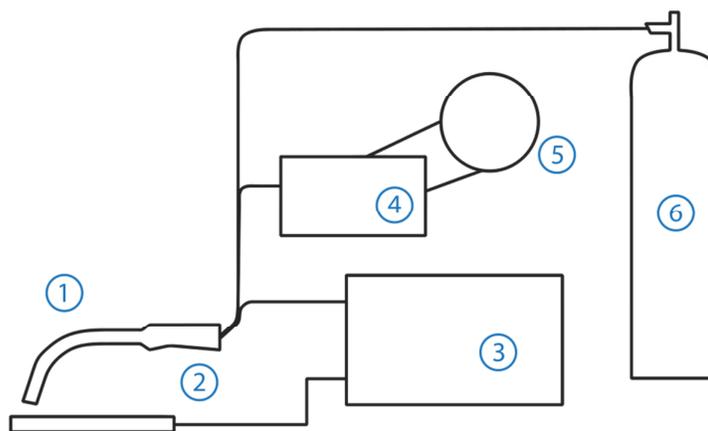
**Slika 6. Oprema za MAG postupak zavarivanja [28]**

Oprema koja se koristi kod MAG postupka zavarivanja prikazana je na slici 6, a sastoji se od [28]:

1. pištolja za zavarivanje
2. radnog komada
3. izvora struje za zavarivanje
4. uređaja za dobavu taljive žice
5. koluta sa žicom
6. boce sa zaštitnim plinom

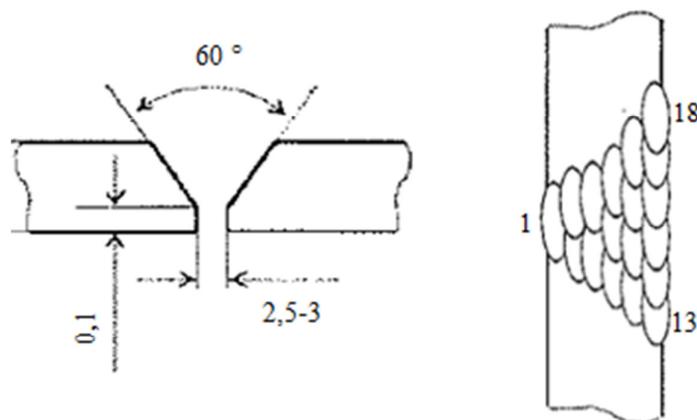
**Slika 12. Shematski prikaz pripreme spoja i zavarivanja u PC položaju**

Zavarivanje je izvedeno u Zavodu za zavarivanje, ispitivanje i tehnologiju u Zagrebu (ZIT-u). Ploče su zavarene postupkom ručnog elektro-lučnog zavarivanja (REL) prema normi HRN EN ISO 15614-1 u zidnom položaju (PC). Prilikom zavarivanja korišten je dodatni materijal koji nosi trgovački naziv EVB CuNi.

Shematski prikaz pripreme spoja i redoslijed zavarivanja u zidnom položaju prikazan je na slici 12.

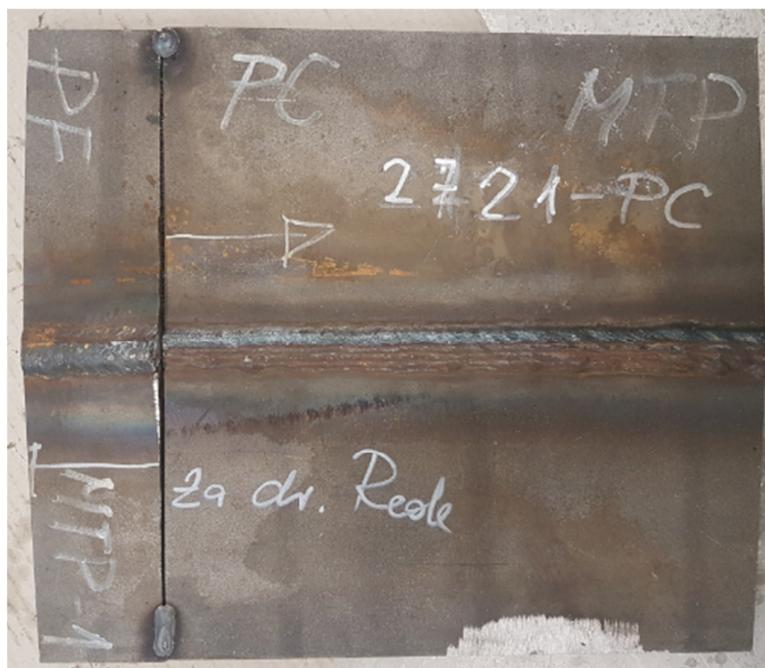
**Slika 13. Zavarena ploča od čelika S355J0WP – tjemena zavora**

Na slikama 13 i 14 prikazana je zavarena ploča iz koje su izrezani uzorci za sva potrebna ispitivanja. Na slici 13 prikazane su zavarene ploče sa strane tjemena zavora, a na slici 14 sa strane korijena zavora.

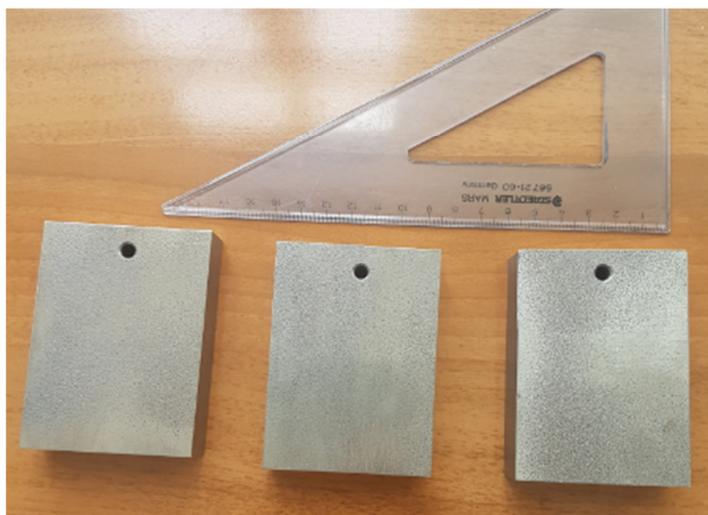
**Slika 15. Uzorci iz osnovnog materijala (bez zavara)**

Ukupno je izrezano šest uzoraka. Tri uzorka su izrezana iz osnovnog materijala, a tri uzorka iz područja zavarenog spoja. Na uzorcima izrezanima iz osnovnog materijala poglodane su sve površine, a na uzorcima sa zavarenim spojem poglodana je površina sa strane tjemena zavara. Na slici 15 prikazani su uzorci izrezani iz osnovnog materijala, a na slikama 16 i 17 uzorci sa zavarenim spojem. Na slici 16 prikazana je tjemena, pogledana strana uzoraka sa zavarenim spojem, a na slici 17 vide se isti uzorci sa strane korijena zavara, na kojima se vidi oksidirana, nepoglodana površina. Na svim uzorcima su probušene rupe potrebne za vješanje uzoraka tijekom izlaganja atmosferskim uvjetima.

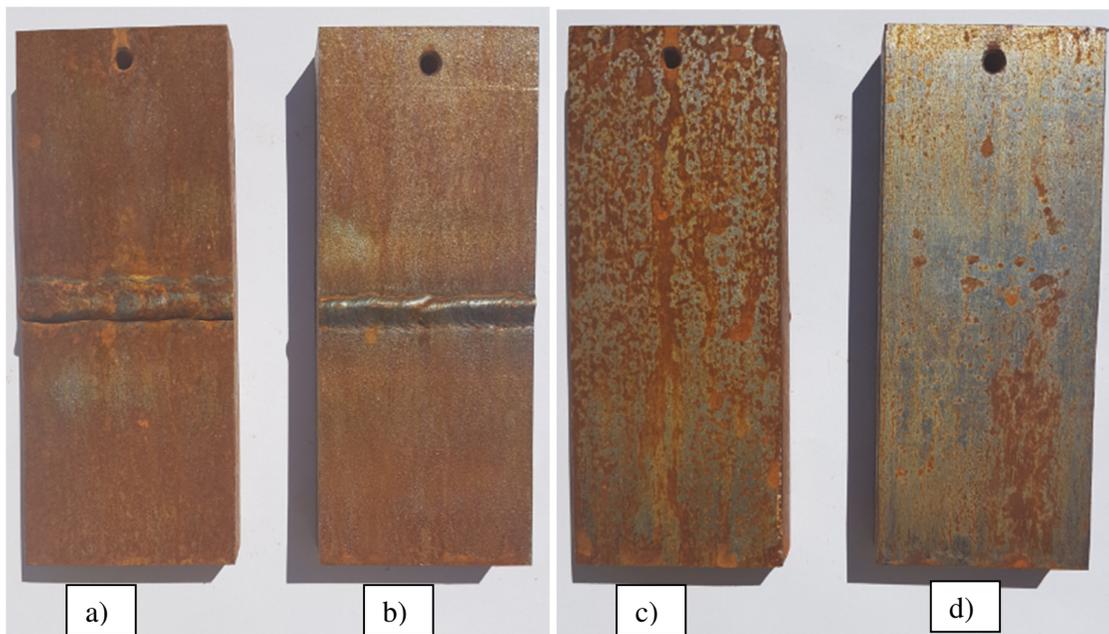
**Slika 20. Uzorci nakon 40 dana izlaganja djelovanju morske (a i c) i industrijske (b i d) atmosfere**

Na slikama 20 i 21 prikazani su isti uzorci nakon 40 dana izlaganja. Korozija je uznapredovala na oba uzorka, a razlike u formiranom sloju između uzoraka s različitim lokacija su još jače izražene. Površine uzoraka sa zavarom, sa strane korijena (s izvornom, nepoglodanom površinom), puno su ravnomjernije prekrivene oksidima nego površine koje su poglodane.

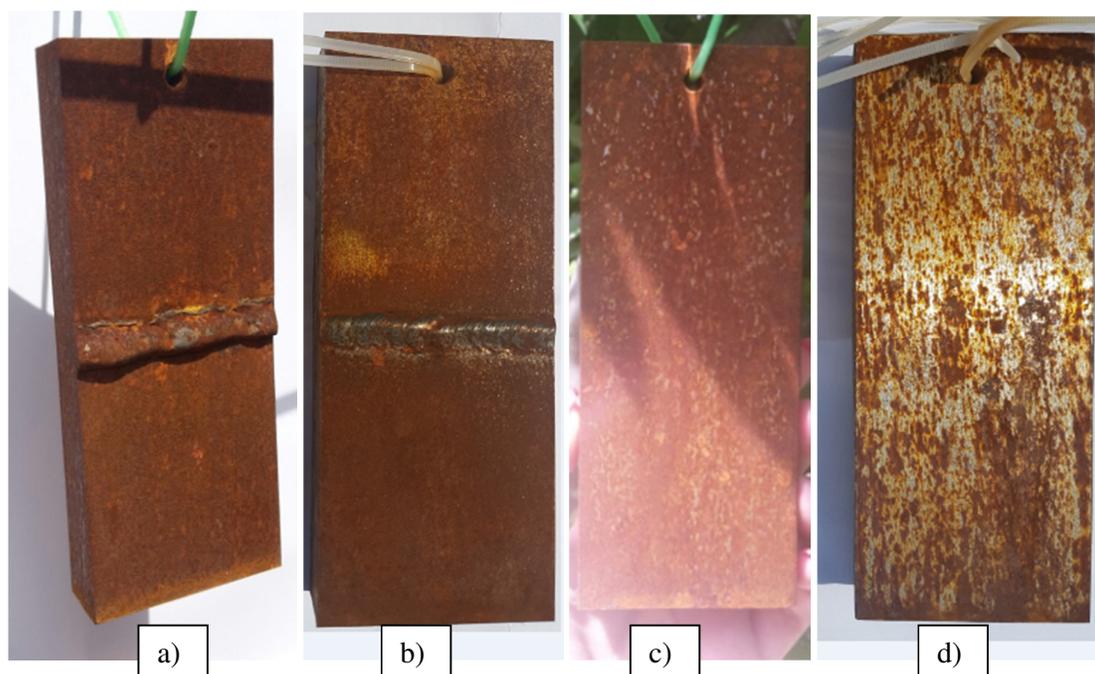
**Slika 22. Uzorci nakon 90 dana izlaganja djelovanju morske (a i c) i industrijske (b i d) atmosfere**

Na slikama 22 i 23 prikazani su uzorci nakon 90 dana izlaganja. Površina uzoraka je gotovo u potpunosti prekrivena produktima korozije. Razlika u boji je izraženija. Kod uzorka sa zavarom koji je bio izložen morskoj atmosferi vidi se uznapredovala korozija na korijenu zavara.

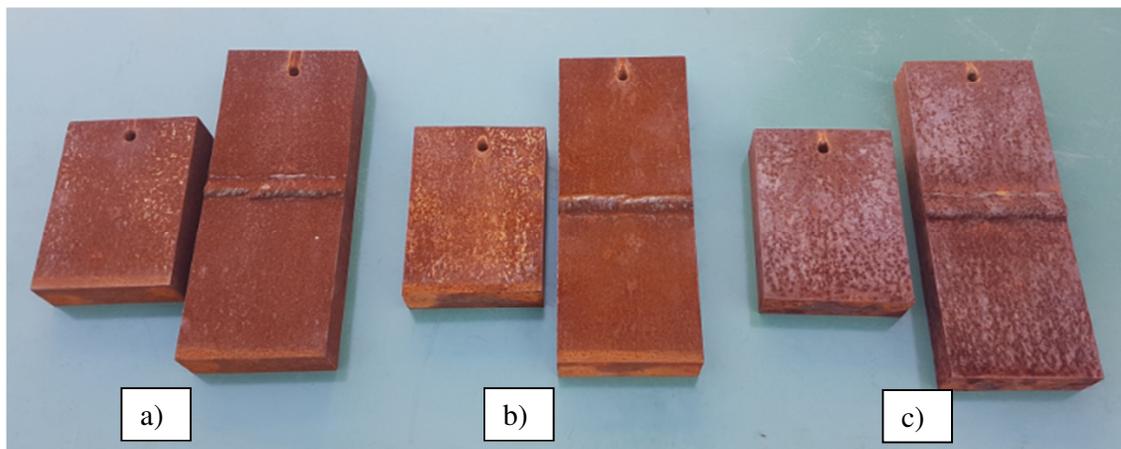
**Slika 24. Uzorci nakon 200 dana izlaganja djelovanju ruralne (a), industrijske (b) i morske (c) atmosfere**

Na slici 24 prikazani su svi uzorci nakon 200 dana izlaganja. Razlike u homogenosti i boji nastalih oksidnih slojeva na površinama uzoraka su velike. Uzorci koji su bili izloženi ruralnoj atmosferi imaju najujednačeniju pokrivenost površine oksidima, a uzorci izloženi morskoj atmosferi najviše su oštećeni djelovanjem korozije. Nakon ovog vremena izlaganja može se uočiti razlika u intenzitetu korozije između osnovnog materijala i metala zavara na poglodanoj

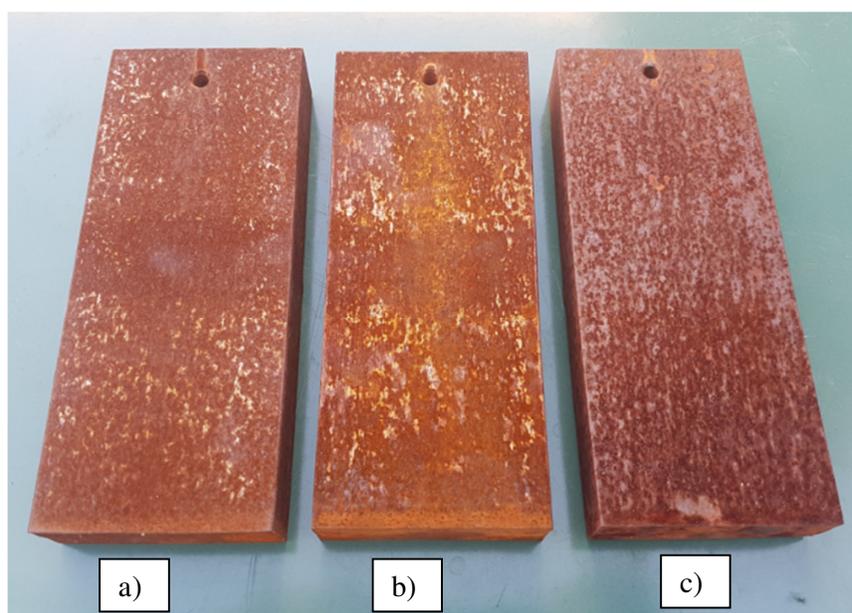
**Slika 25. Uzorci sa zavarom (tjemena strana) nakon 200 dana izlaganja djelovanju ruralne (a), industrijske (b) i morske (c) atmosfere**

površini uzoraka (tjemena strana), slika 25. Sa strane korijena može se uočiti nešto intenzivnija korozija na liniji staljivanja kod svih uzoraka, slika 26. Na slici 27 prikazani su uzorci osnovnog materijala gdje se vidi da korozijski produkti prekrivaju kompletnu površinu. Najjače su korodirali uzorci izloženi morskoj atmosferi i kod njih korozija najdublje ulazi u površinu. Površina uzoraka iz ruralne atmosfere je ravnomjerno prekrivena oksidima, oksidni sloj je tanak i relativno dobro prijanja uz površinu.

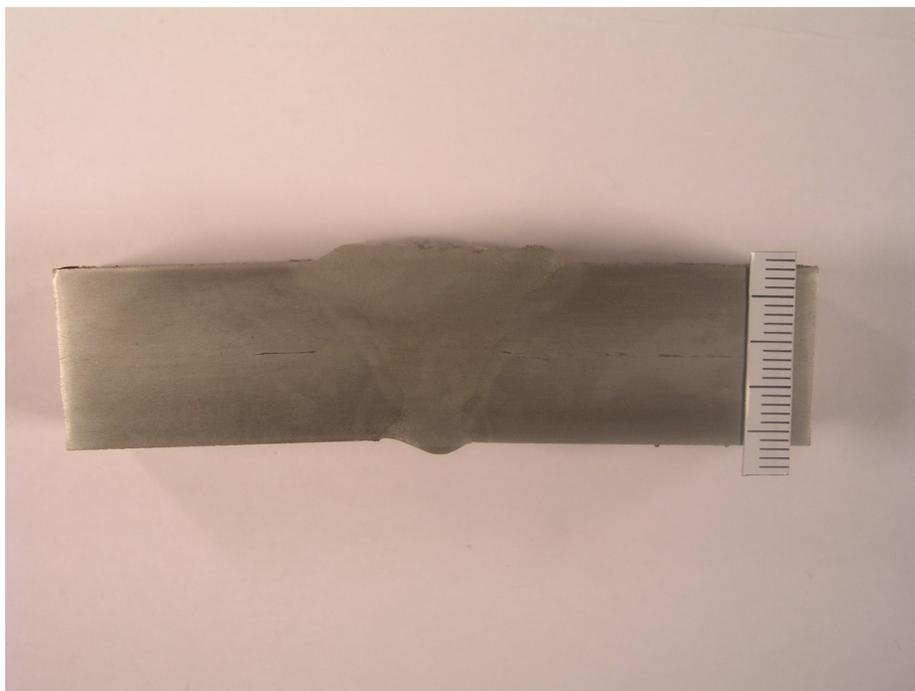
**Slika 28. Uzorak nakon nagrizanja**

U nagriženom stanju vidi se oblik samog zavara, jasno je izražena linija staljivanja, a pojedini prolazi nisu jasno izdiferencirani. Nema velike razlike između strukture osnovnog materijala i strukture materijala u području ZUT-a.

Makro-nagriženi uzorak prikazan je na slici 28.

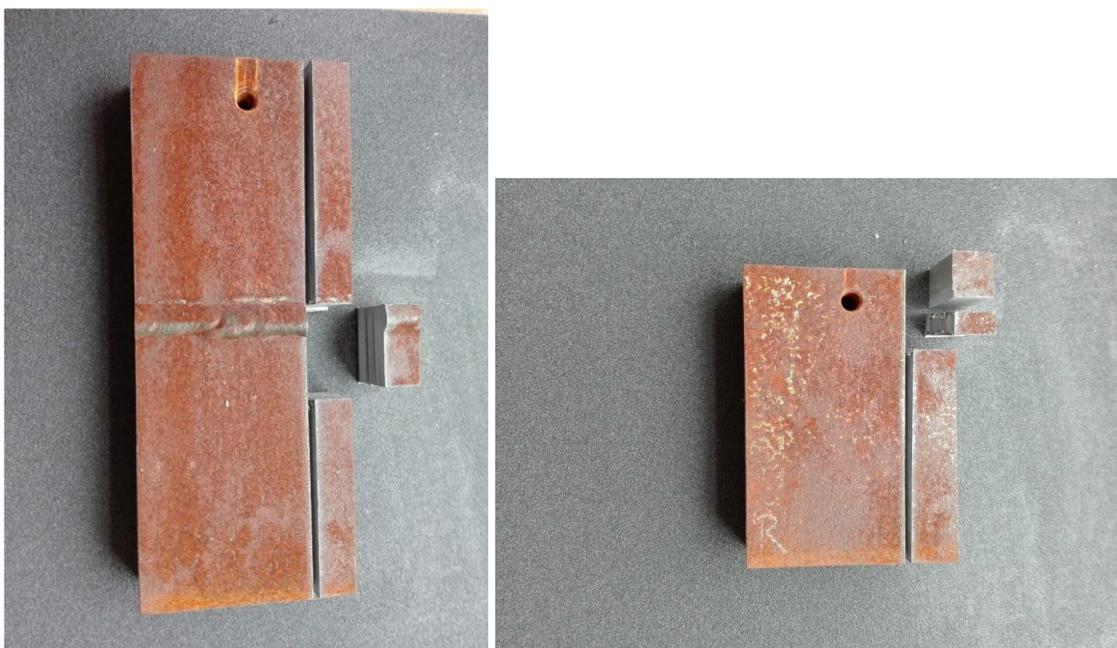
**Slika 29. Uzimanje uzoraka za metalografsku analizu**

Analiza mikrostrukture provedena je u Laboratoriju za materijalografiju na Fakultetu strojarstva i brodogradnje u Zagrebu. Iz uzoraka koji su bili izloženi djelovanju atmosfere izrezano je 9 uzoraka za analizu mikrostrukture. Izrezano je 6 uzoraka iz osnovnog materijala (po dva uzorka za svaku lokaciju) i 3 uzorka sa zavarenim spojem. Osnovni materijal analiziran je u smjeru valjanja i smjeru okomitom na smjer valjanja. Mjesto i način uzimanja metalografskih uzoraka prikazani su na slici 29.

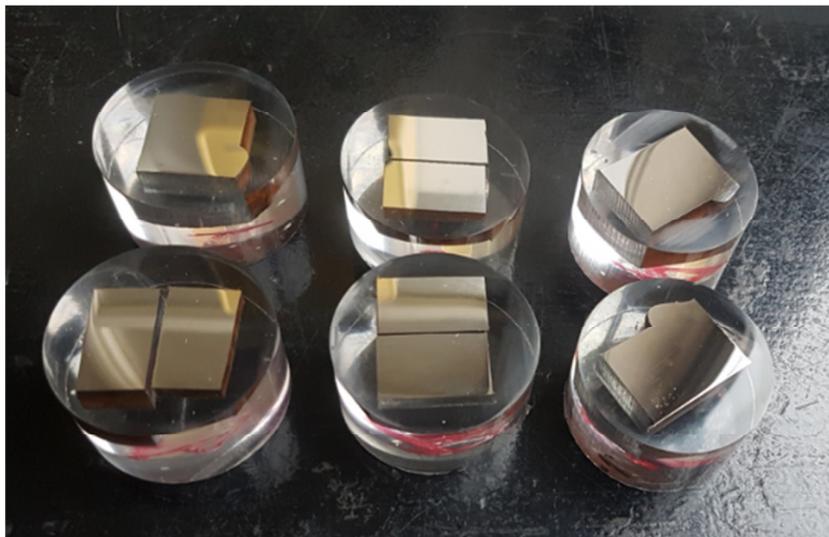
Pripremljeni metalografski uzorci, spremni za analizu mikrostrukture, prikazani su na slici 31.

**Slika 31. Metalografski uzorci nakon poliranja**

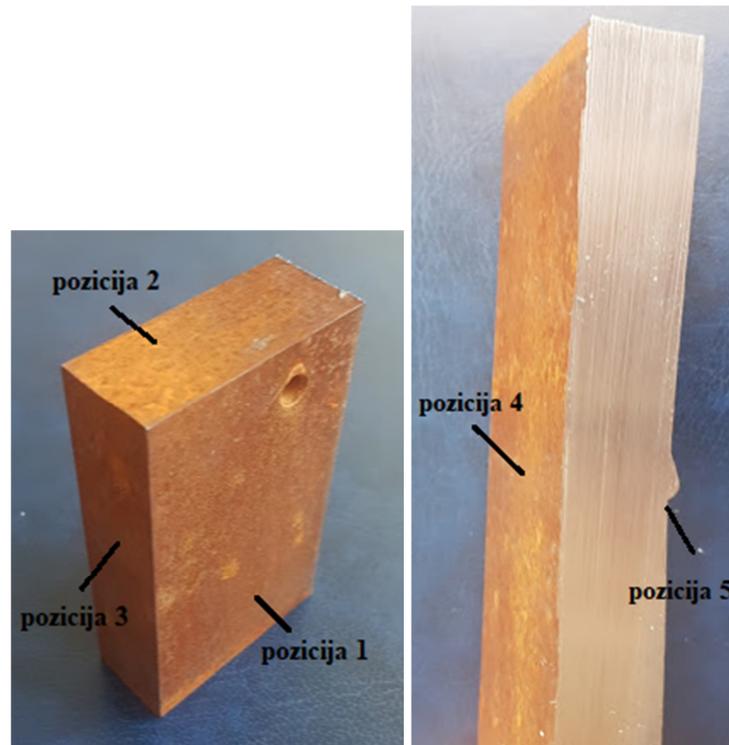
U poliranom stanju vide se oksidni slojevi na površini uzoraka. Kod svakog uzorka snimljeni su slojevi na površinama i pozicijama prikazanim na slici 32.

**Slika 32. Pozicije za analizu oksidnog sloja**

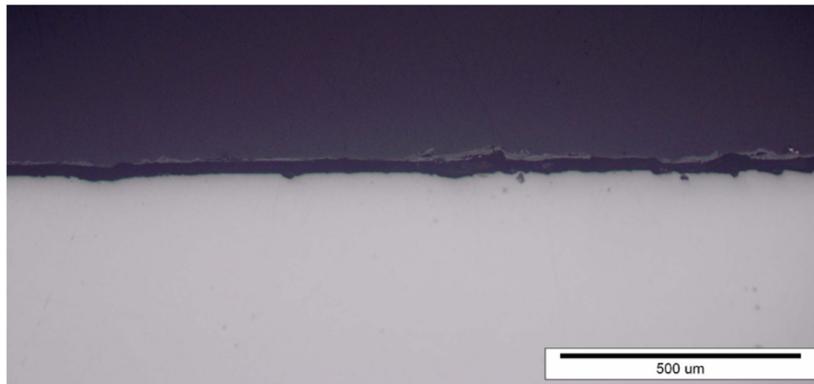
Slike oksidnog sloja uzoraka s pet prethodno naznačenih pozicija, snimljene pri različitim povećanjima, prikazane su na slikama od 33 do 38.

**Slika 33. Oksidni sloj na poziciji 1 (ruralna atmosfera)**

Na uzorcima koji su bili izloženi ruralnoj atmosferi, debljina oksidnog sloja na poglodanoj površini osnovnog materijala iznosila je oko 0,03 mm (30  $\mu\text{m}$ ) (pozicije 1, 2 i 3 na slikama 33 do 38). Debljina oksidnog sloja na originalnoj površini osnovnog materijala je nešto manja (slika 38). Oksidni sloj na tjemenu zavara deblji je od oksidnog sloja na korijenu zavara (slike 37 i 38). Ovdje treba napomenuti da je na korijenskoj strani zavara sačuvana originalna površina dok je na tjemenu zavara poglodana površina. Debljina sloja na tjemenu zavara (oko 0,037 mm) je veća od debljine sloja na osnovnom materijalu.

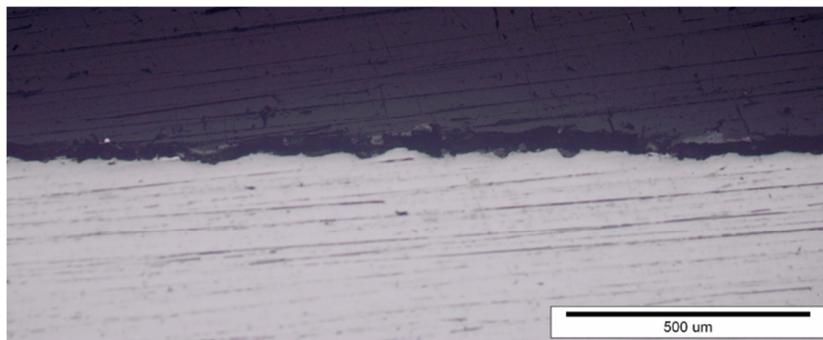
**Slika 34. Oksidni sloj na poziciji 2 (ruralna atmosfera)**

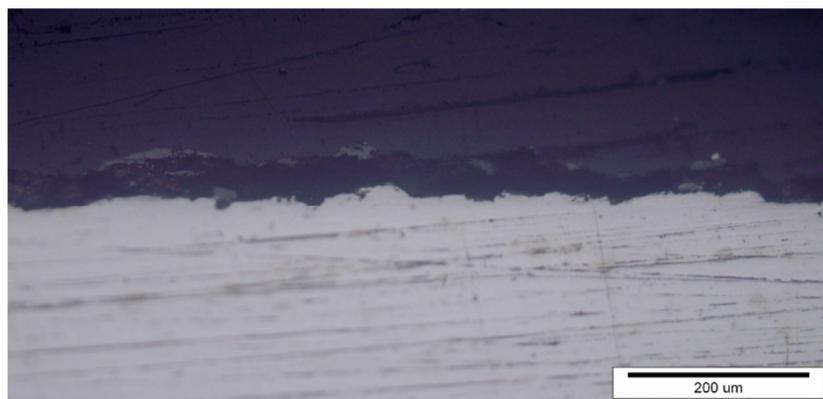
**Slika 35. Isto kao slika 33 uz veće povećanje**

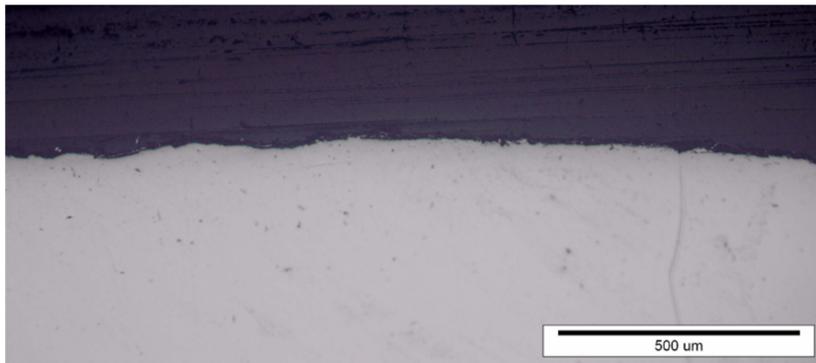
**Slika 36. Oksidni sloj na poziciji 3 (ruralna atmosfera)**

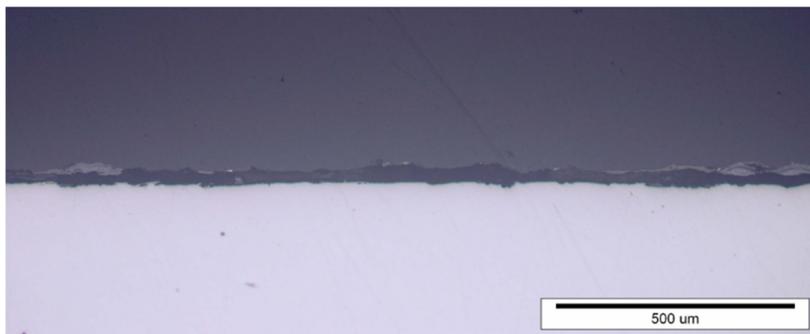
**Slika 37. Oksidni sloj na tjemenu zavara (pozicija 4)**

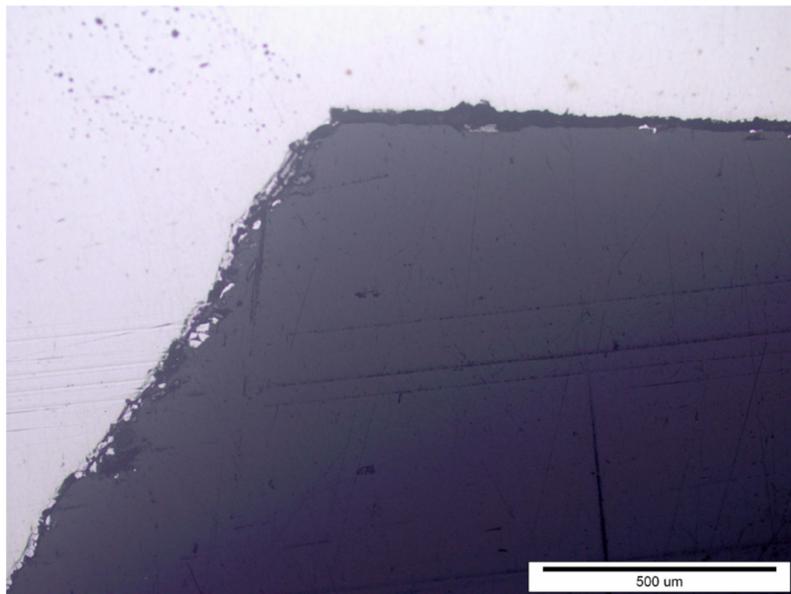
**Slika 38. Oksidni sloj na korijenu zavara (pozicija 5)**

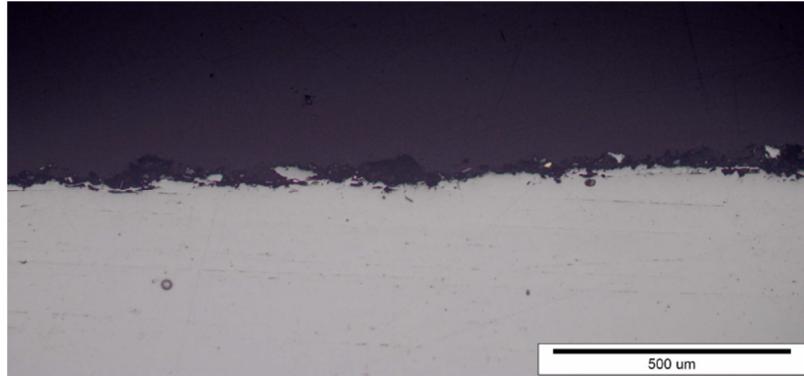
Na slikama od 39 do 45 prikazani su oksidni slojevi na pet karakterističnih pozicija na uzorku koji je 200 dana bio izložen industrijskoj atmosferi.

**Slika 39. Oksidni sloj na poziciji 1 (industrijska atmosfera)**

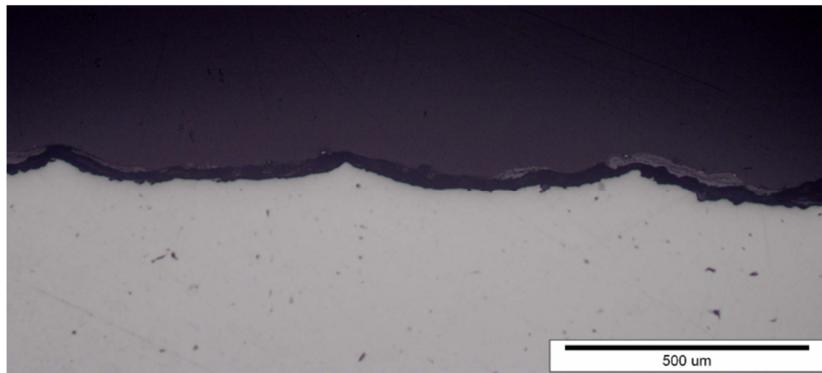
**Slika 40. Oksidni sloj na poziciji 2 (industrijska atmosfera)**

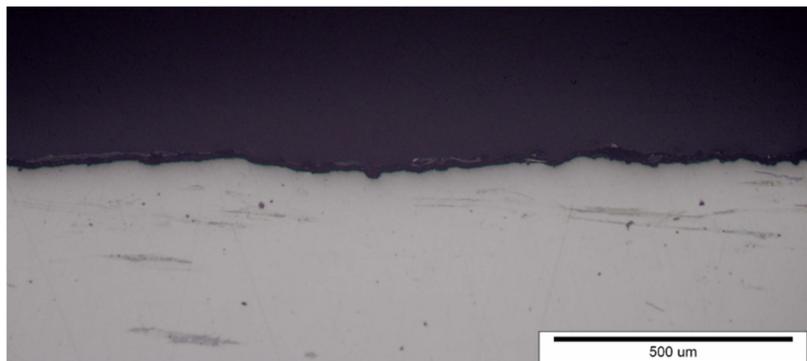
**Slika 41. Oksidni sloj na poziciji 3 (industrijska atmosfera)**

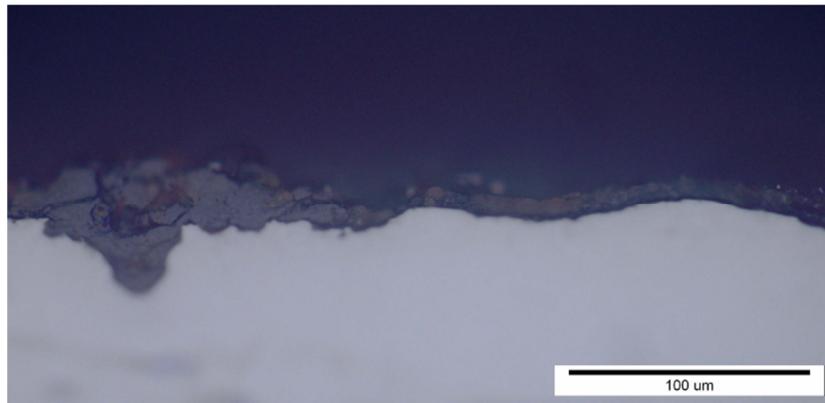
**Slika 42. Isto kao slika 41 uz veće povećanje**

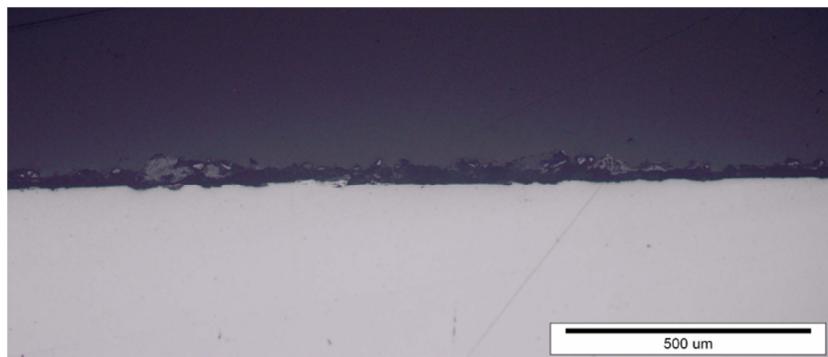
**Slika 43. Oksidni sloj na tjemenu zavara (pozicija 4)**

uzoraka i ovdje je debljina oksidnog sloja na poglodanoj površini veća od debljine oksidnog sloja na izvornoj površini. U korijenskom dijelu zavora, uz liniju staljivanja uočeno je napredovanje korozije od površine prema unutrašnjosti (slika 43).

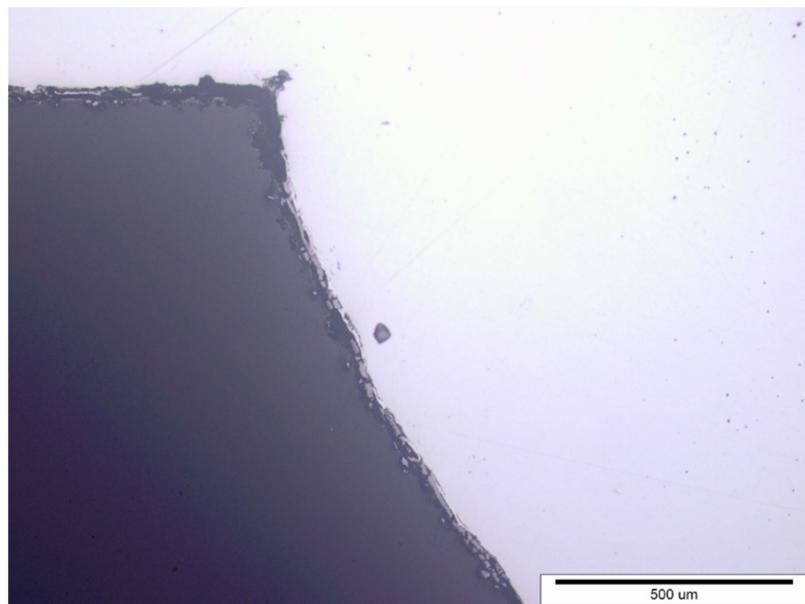
**Slika 44. Oksidni sloj na korijenu zavara (pozicija 5)**

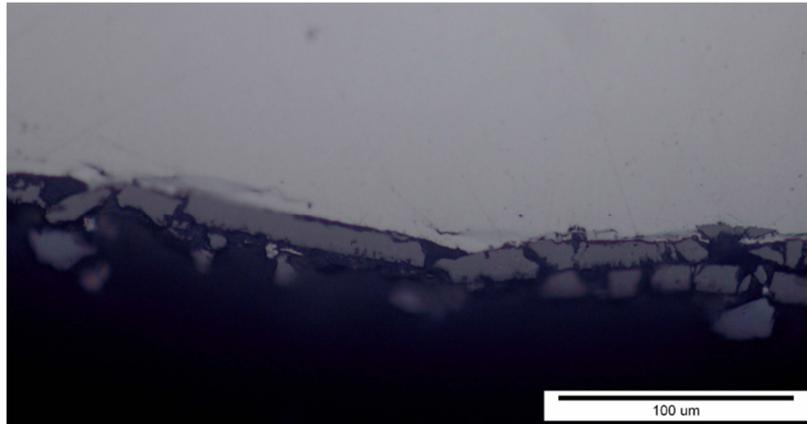
**Slika 45. Isto kao slika 44 uz veće povećanje**

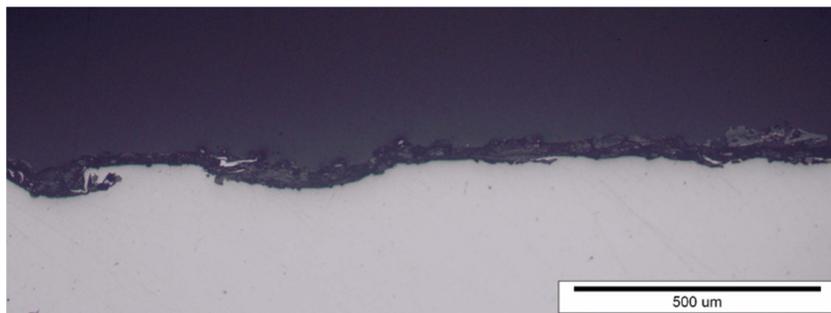
Na slikama od 46 do 53 prikazani su oksidni slojevi na pet karakterističnih pozicija na uzorku koji je 200 dana bio izložen morskoj atmosferi.

**Slika 46. Oksidni sloj na poziciji 1 (morska atmosfera)**

Najdeblji oksidni sloj (oko 0,059 mm) izmjeren je kod uzoraka koji su bili izloženi morskoj atmosferi (slike 46 do 53). Hrapavost površine je puno izraženija nego kod prethodnih uzoraka što znači da je korozija dublje prodrla u materijal. I ovdje je uočeno napredovanje korozije od površine prema unutrašnjosti uz liniju staljivanja na korijenskom dijelu zavora, još dublje nego kod uzorka iz industrijske atmosfere. Također je, kao i kod prethodnih uzoraka debljina oksidnog sloja na izvornoj površini nešto manja nego na poglodanoj površini.

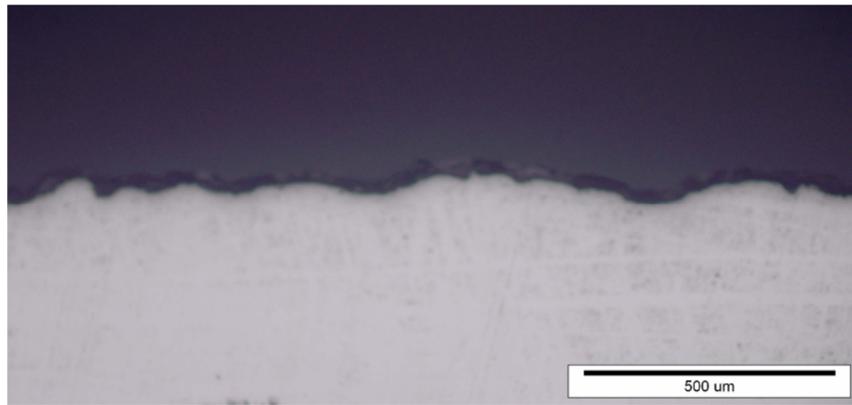
**Slika 47. Oksidni sloj na poziciji 2 (morska atmosfera)**

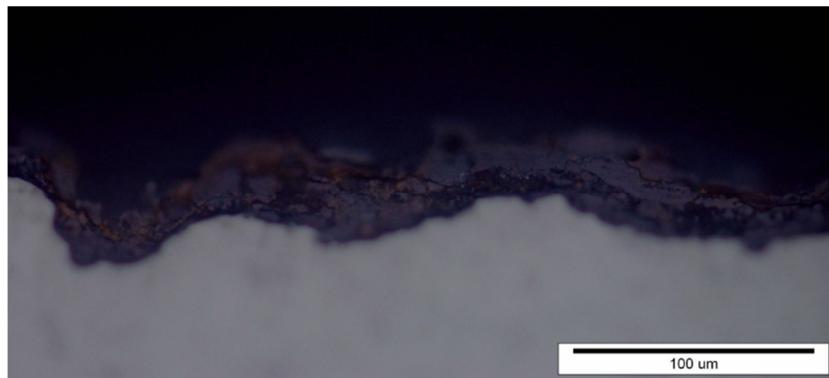
**Slika 48. Isto kao i slika 47 uz veće povećanje**

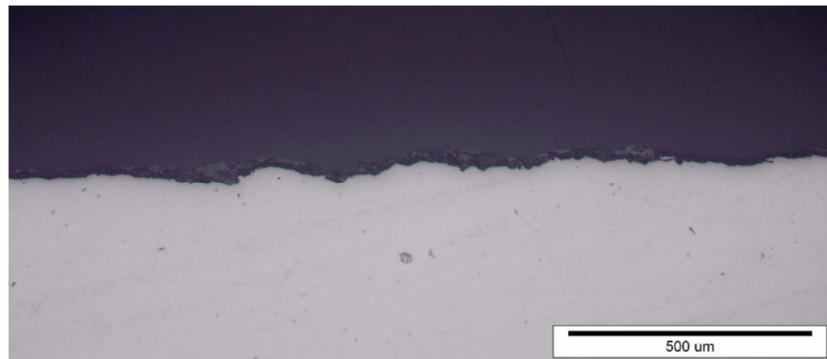
**Slika 49. Oksidni sloj na poziciji 3 (morska atmosfera)**

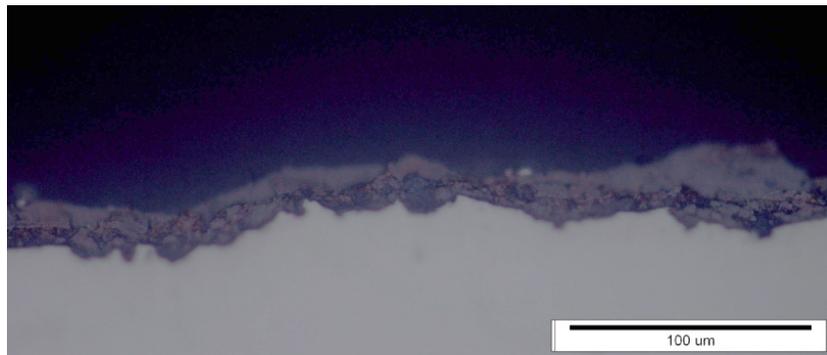
**Slika 50. Isto kao slika 49 uz veće povećanje**

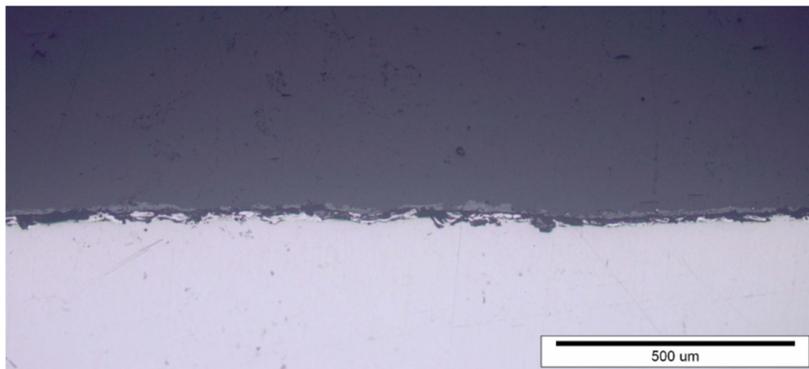
**Slika 51. Oksidni sloj na tjemenu zavora (pozicija 4)**

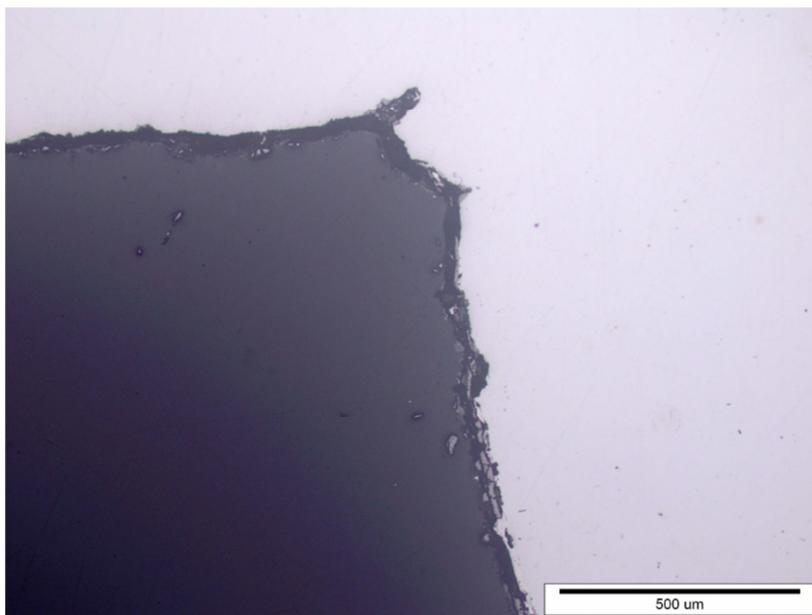
**Slika 52. Oksidni sloj na korijenu zavora (pozicija 5)**

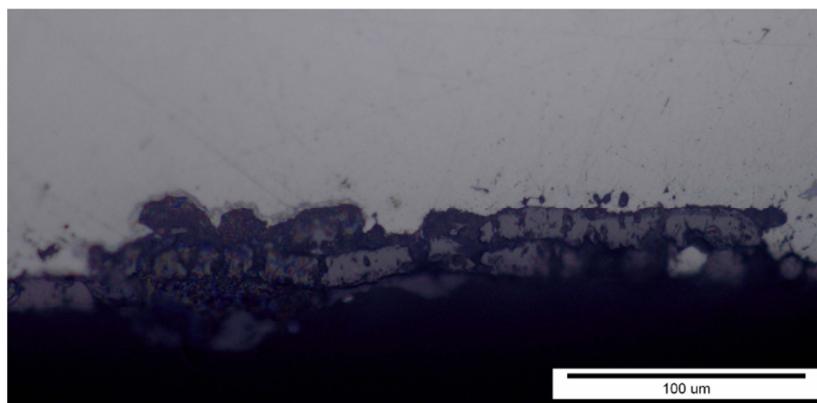
**Slika 53. Isto kao slika 52 uz veće povećanje**

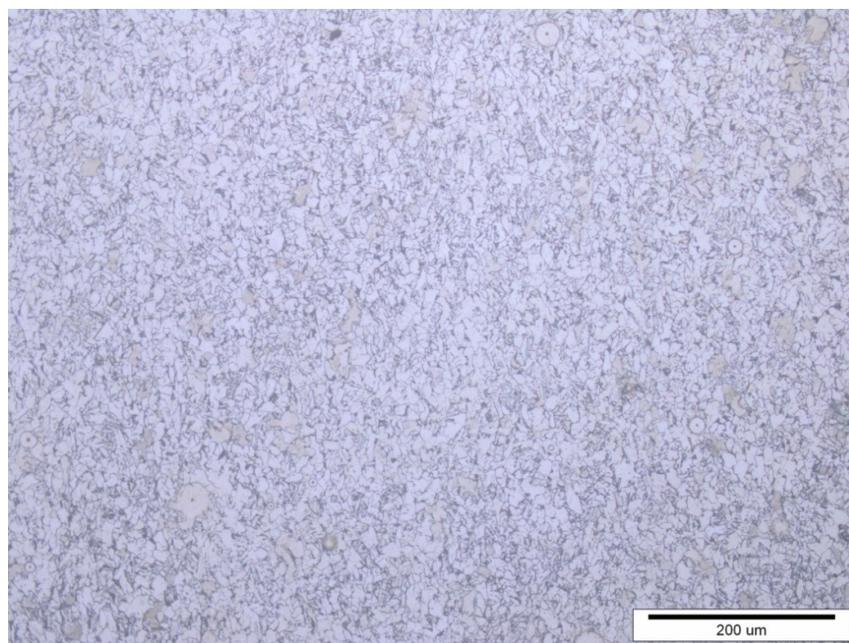
Nakon analiziranja površine u poliranom stanju analizirana je površina uzoraka u nagriženom stanju pri različitim povećanjima. Na slikama od 54 do 57 prikazana je mikrostruktura osnovnog materijala paralelno i okomito na smjer valjanja, snimljena pri različitim povećanjima.

Mikrostruktura se uglavnom sastoji od ferita što je i očekivano s obzirom na vrlo mali sadržaj ugljika. Uz ferit, prisutan je i vrlo mali udio perlita. Mikrostruktura je izrazito sitnozrnata, neusmjerena. Nema razlike s obzirom na smjer valjanja.

**Slika 54. Mikrostruktura osnovnog materijala okomito na smjer valjanja**

Analiza osnovnog materijala čelika S355J0WP+AR pokazala je da se mikrostruktura sastoji od ferit i perlita. Udio ferita je puno veći što je bilo očekivano, s obzirom na vrlo mali sadržaj ugljika. Mikrostruktura je izrazito sitnozrnata i neusmjerena (nema razlike s obzirom na smjer valjanja). Analiza mikrostrukture zavarenog spoja pokazala je da je zavareni spoj kvalitetno izveden i nema vidljivih nepravilnosti. Zona utjecaja topline je vrlo uska, a linija staljivanja jasno izražena. U metalu zavara vidljiva je tipična ljevačka mikrostruktura, a pojedini prolazi zavarivanja nisu izraženi.

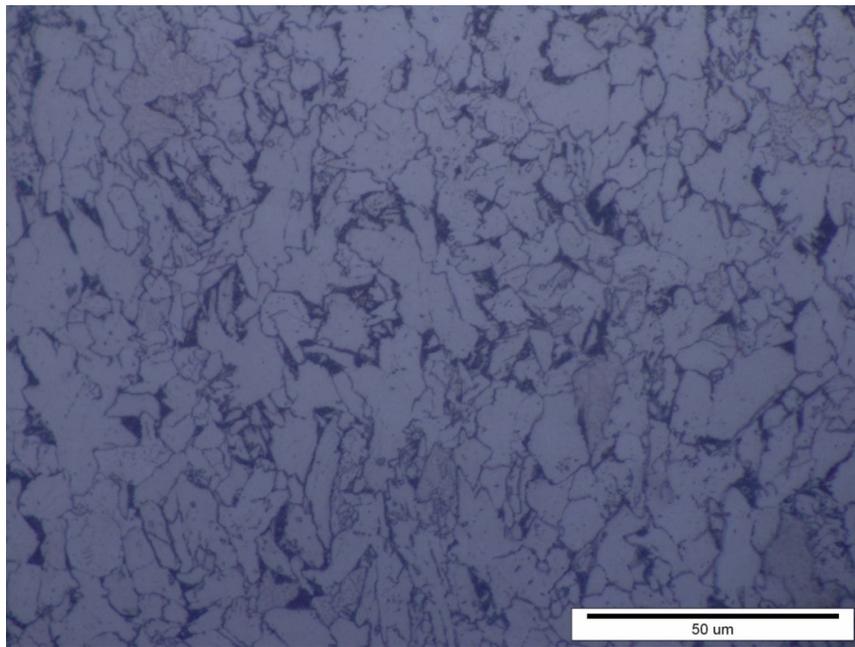
**Slika 55. Isto kao i slika 54 uz veće povećanje**

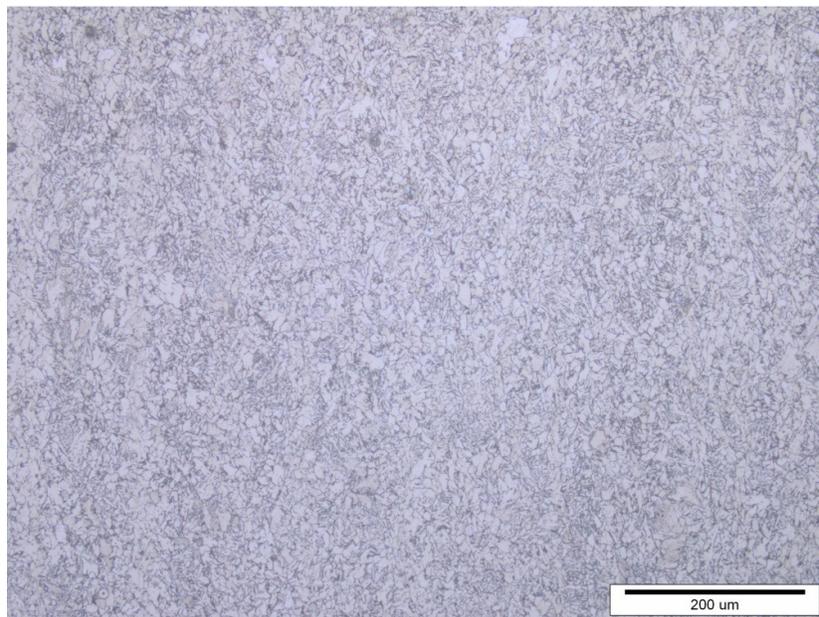
**Slika 56. Mikrostruktura osnovnog materijala u smjeru valjanja**

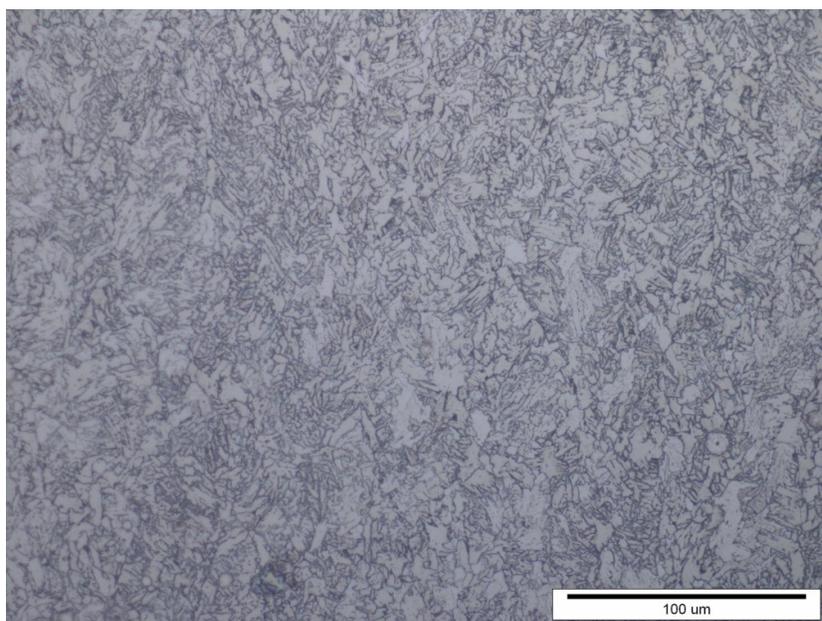
**Slika 57. Isto kao i slika 56 uz veće povećanje**

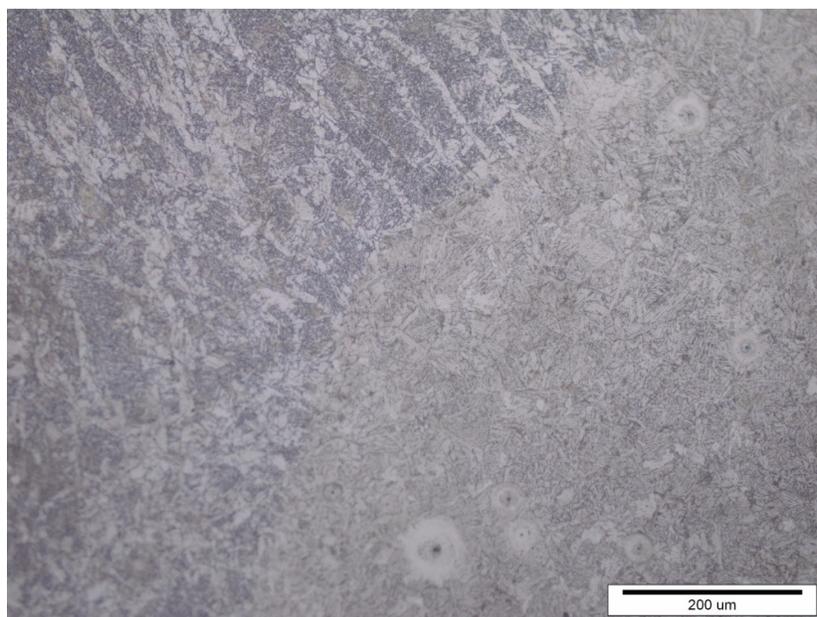
Na slikama od 58 do 63 prikazana je mikrostruktura zavarenog spoja u zoni utjecaja topline i metalu zavara, u tjemenu, sredini i korijenu zavara.

Zona utjecaja topline je vrlo uska, a linija staljivanja jasno izražena. U metalu zavara vidljiva je tipična ljevačka mikrostruktura. Pojedini prolazi nisu izraženi. Nema vidljivih nepravilnosti.

**Slika 58. Mikrostruktura zone utjecaja topline, tjeme zavara**

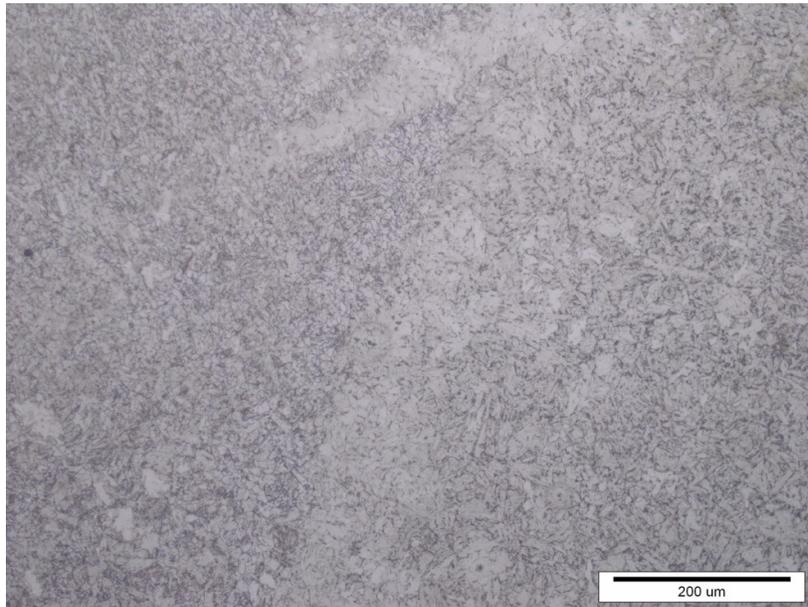
**Slika 59. Mikrostruktura zone utjecaja topline, sredina zavara**

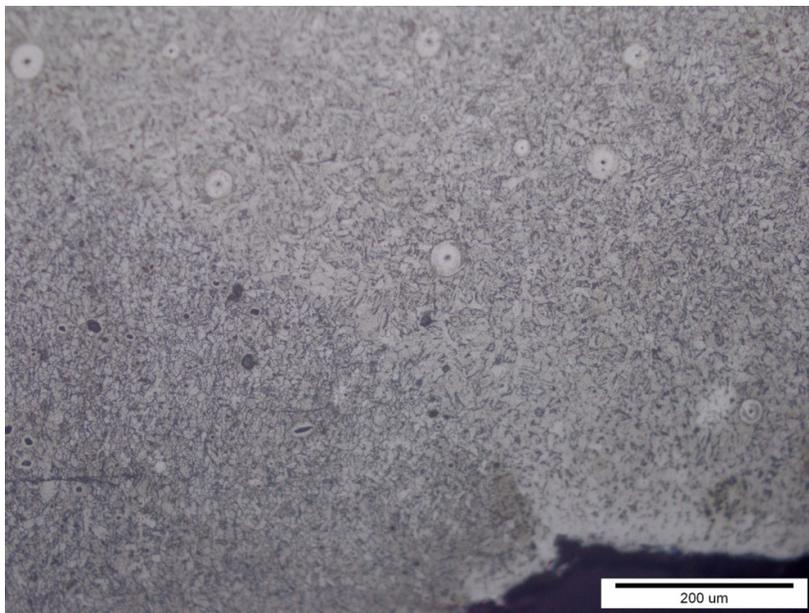
**Slika 60. Mikrostruktura zone utjecaja topline, korijen zavara**

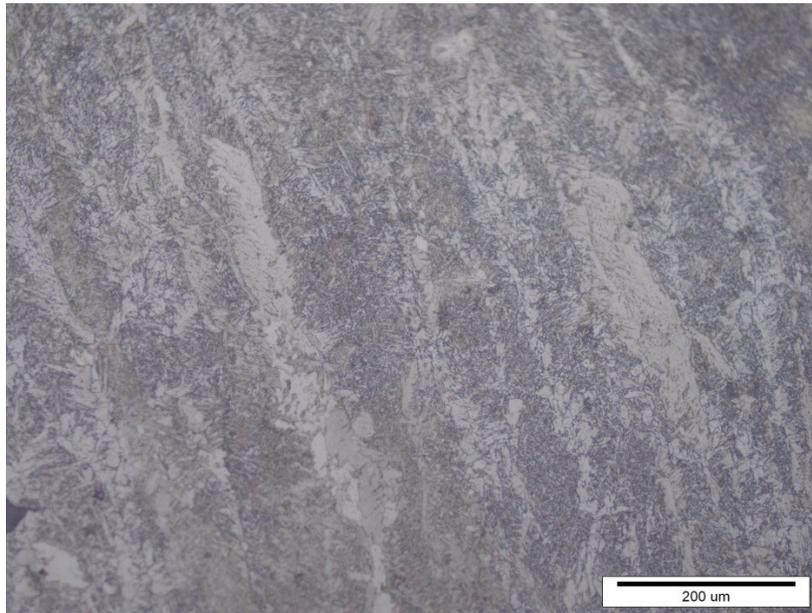
**Slika 61. Mikrostruktura metala zavara, tjeme zavara**

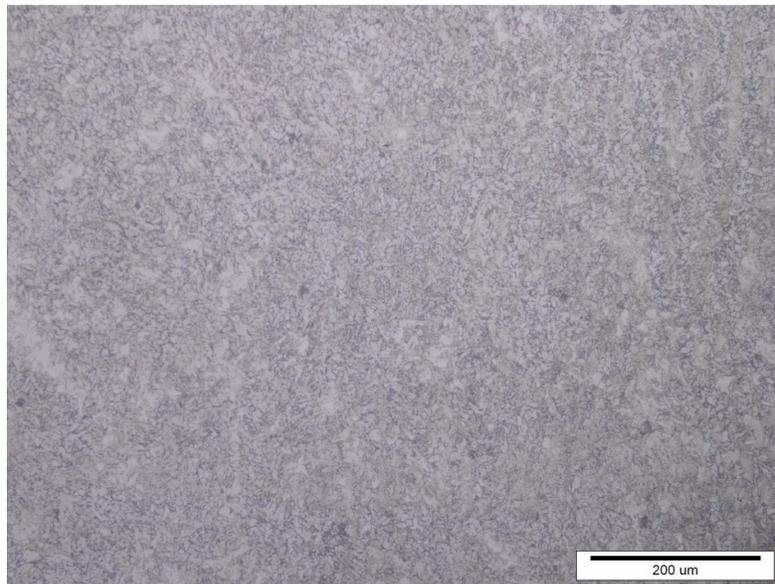
**Slika 62. Mikrostruktura metala zavara, sredina zavara**

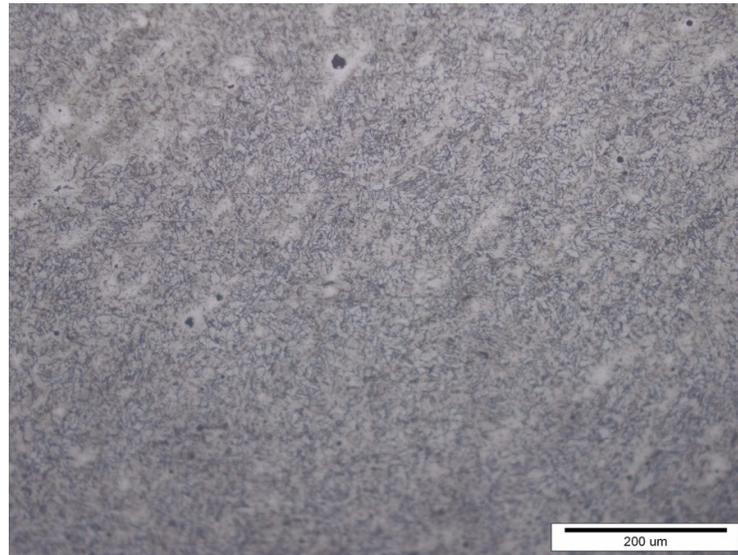
**Slika 63. Mikrostruktura metala zavora, korijen zavora**
