# Analiza mikrostrukture zavarenog spoja Corten čelika

**Master's thesis / Diplomski rad**

*Degree Grantor / Ustanova koja je dodijelila akademski / stručni stupanj:* **University of Zagreb, Faculty of Mechanical Engineering and Naval Architecture / Sveučilište u Zagrebu, Fakultet strojarstva i brodogradnje**

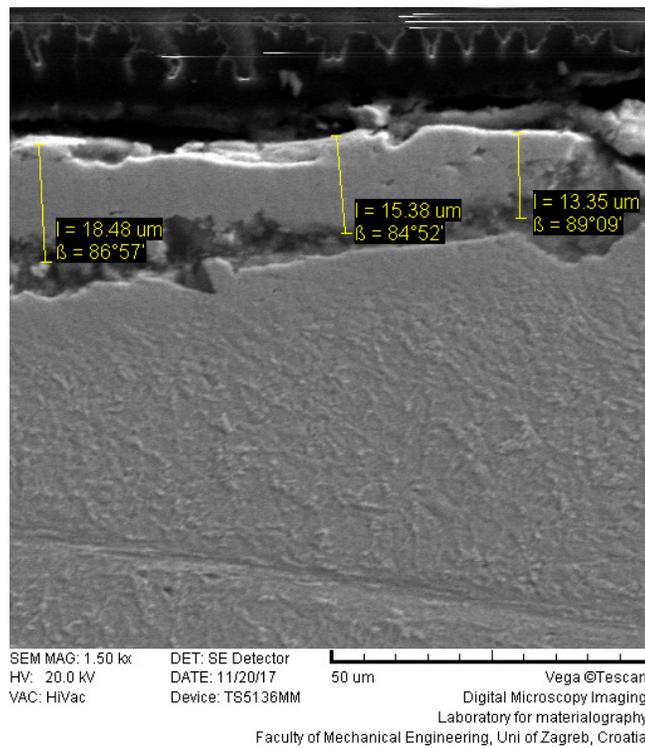
Na slici 64 prikazan je nastali oksidni sloj na osnovnom materijalu s izmjerenom debljinom sloja.

**Slika 64. Debljina oksidnog sloja (ruralna atmosfera)**

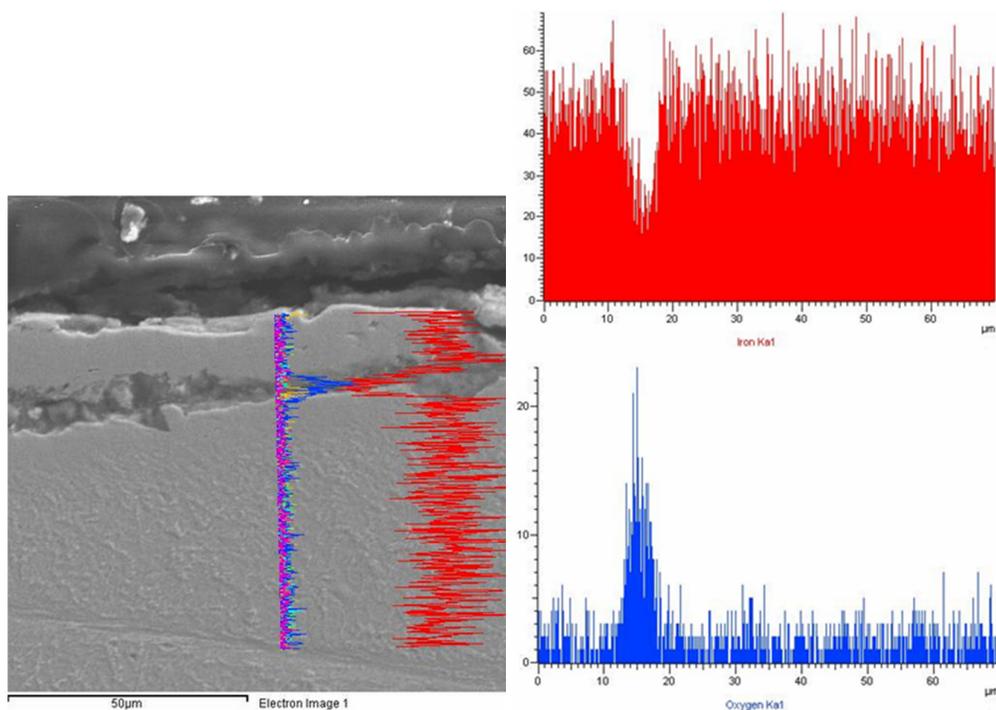
Rezultati EDS analize oksidnog sloja na originalnoj površini osnovnog materijala prikazanog su na slici 65.

**Slika 65. Rezultati EDS analize osnovnog materijala i oksidnog sloja (Fe - crveno, O - plavo)**

EDS linijska analiza uzoraka izloženih ruralnoj atmosferi prikazana je na slikama 65, 67 i 68. Na slikama 70, 72 i 73 prikazana je EDS linijska analiza uzoraka iz industrijske atmosfere, a na slikama 75, 77 i 78 iz morske atmosfere. EDS linijska analiza daje uvid u raspodjelu elemenata po referentnoj liniji koja je postavljena tako da ide od površine, na kojoj su korozijski produkti, do osnovnog materijala ili materijala zavora. Na svim ispitanim uzorcima utvrđena je prisutnost željeza i kisika u površinskom sloju čime je potvrđeno nastajanje korozijskih produkata. Prisutnost kisika u skladu je sa određenom debljinom sloja korozijskih produkata.

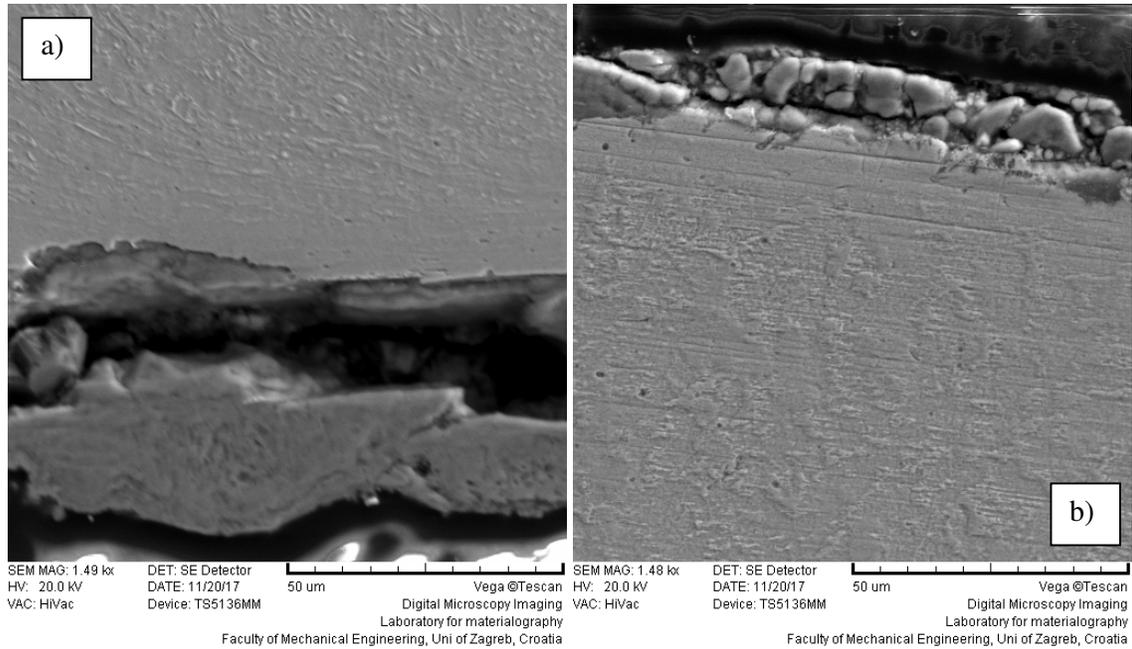
Na slici 66 prikazan je oksidni sloj nastao na tjemenu i na korijenu zavara.

**Slika 66. Oksidni sloj na tjemenu zavara (a) i korijenu zavara (b) (ruralna atmosfera)**

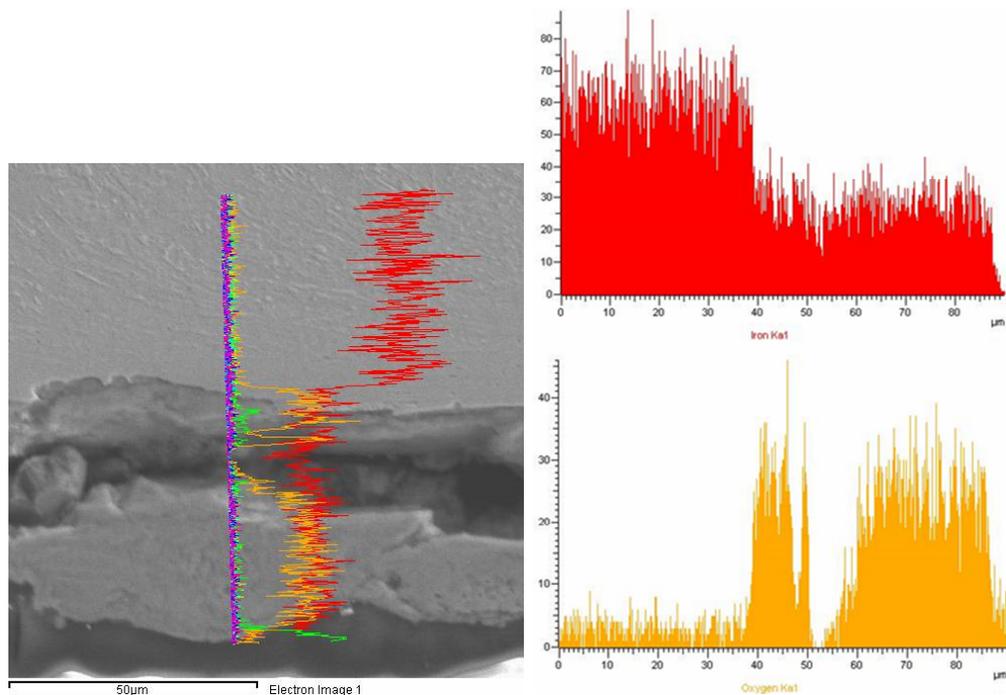
Na slikama 67 i 68 prikazani su rezultati EDS analize na tjemenu i korijenu zavara

**Slika 67. Rezultati EDS analize na tjemenu zavara (Fe – crveno, O – žuto)**

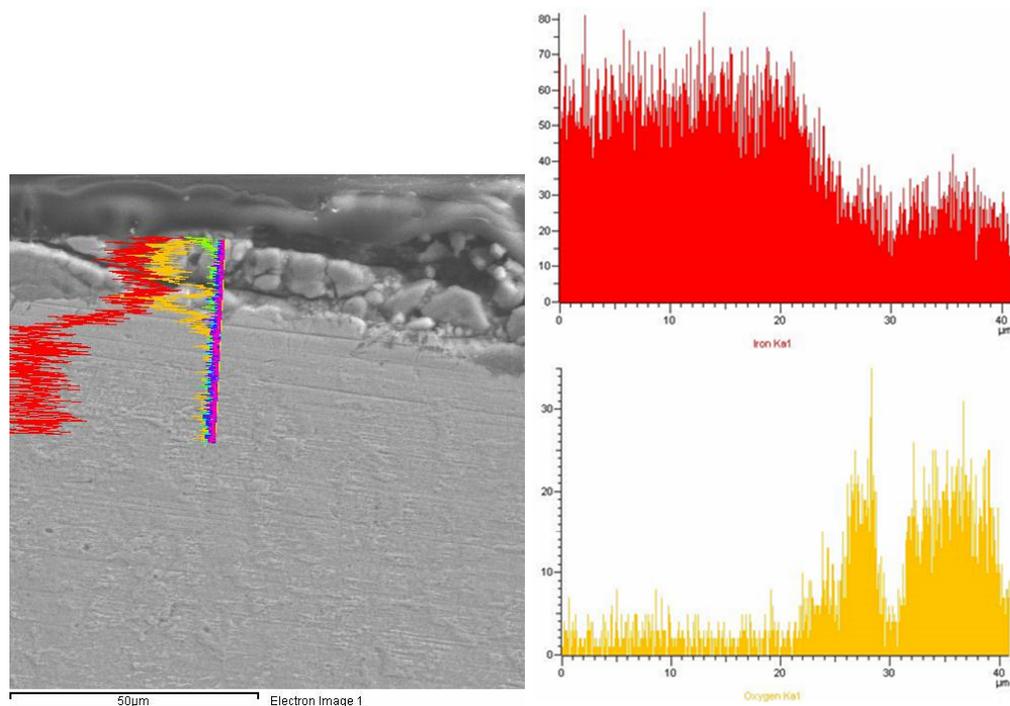
**Slika 68. Rezultati EDS analize na korijenu zavora (Fe – crveno, O – žuto)**

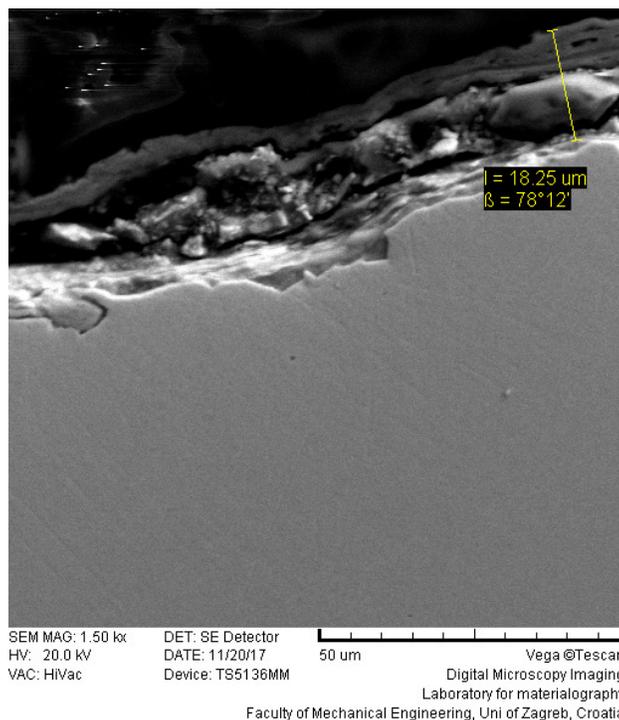
Na slici 69 prikazan je nastali oksidni sloj na osnovnom materijalu s izmjerenom debljinom sloja.

**Slika 69. Debljina oksidnog sloja (industrijska atmosfera)**

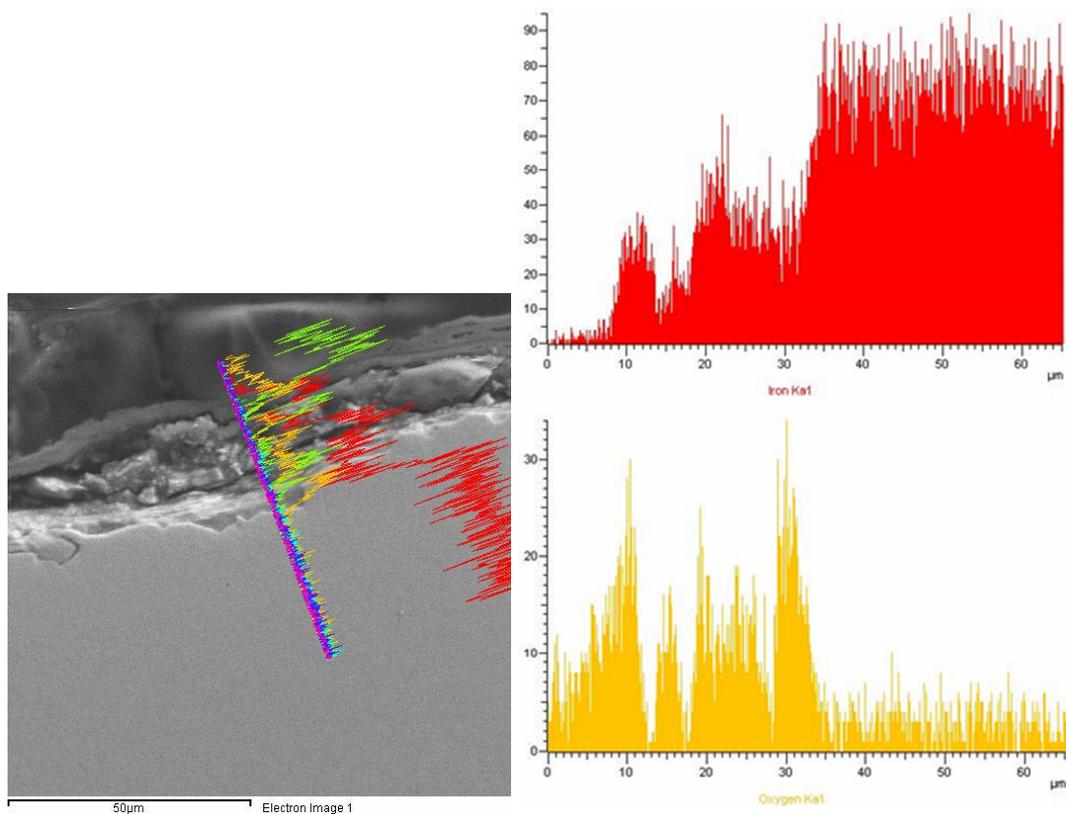
Rezultati EDS analize oksidnog sloja na osnovnom materijalu prikazani su na slici 70.

**Slika 70. Rezultati EDS analize osnovnog materijala i oksidnog sloja (Fe – crveno, O – žuto)**

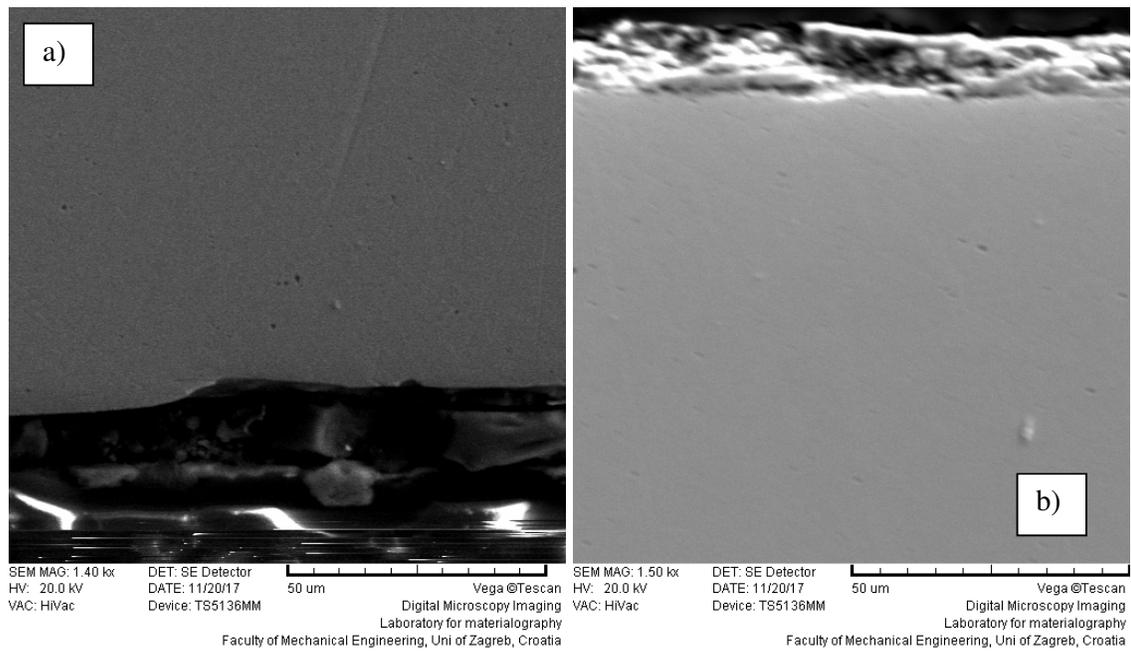
**Slika 71. Oksidni sloj na tjemenu zavara (a) i korijenu zavara (b) (industrijska atmosfera)**

Na slici 71 prikazan je oksidni sloj nastao na tjemenu zavara pri povećanju x1400 i na korijenu zavara pri povećanju x1500.

Na SEM slikama se može uočiti kompaktniji vanjski i amorfnu unutarnji sloj. Unutarnji sloj se nalazi na granici između sloja korozijskih produkata i površine čelika te sadrži veliki broj pora i mikropukotina, stoga je oštećen i propusan za daljnje korozijske napade.

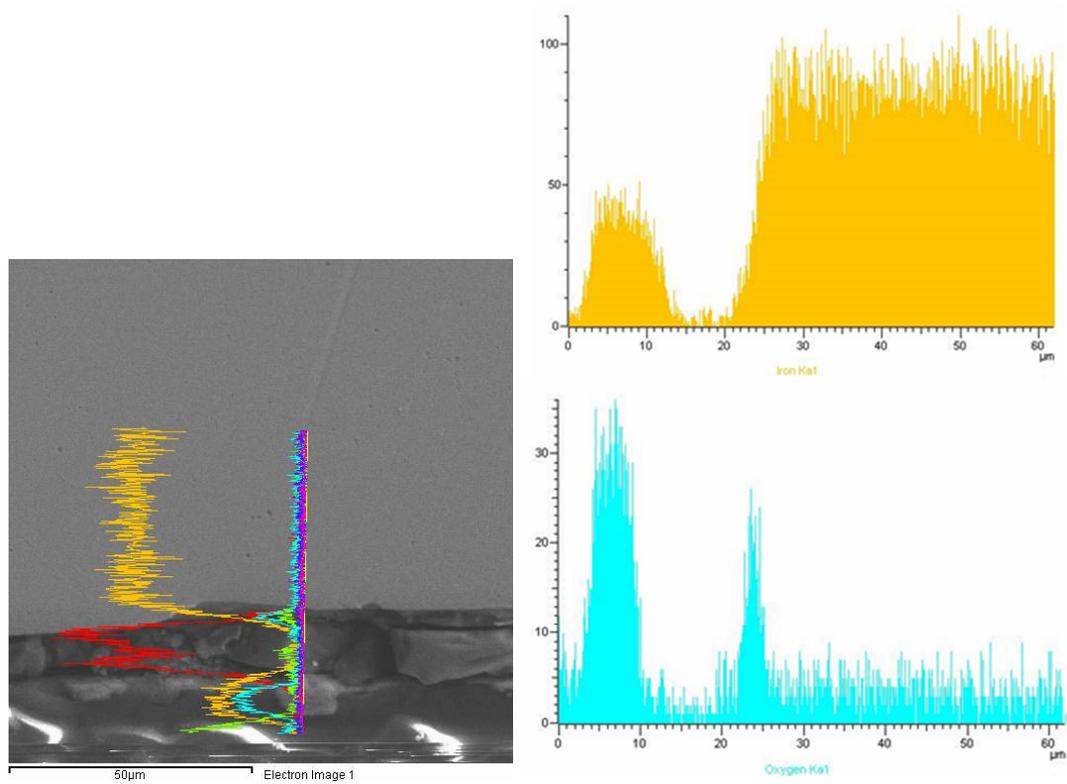
**Slika 72. Rezultati EDS analize na tjemenu zavara (Fe – žuto, O – plavo)**

Na slici 72 i 73 prikazani su rezultati EDS analize na tjemenu i korijenu zavara

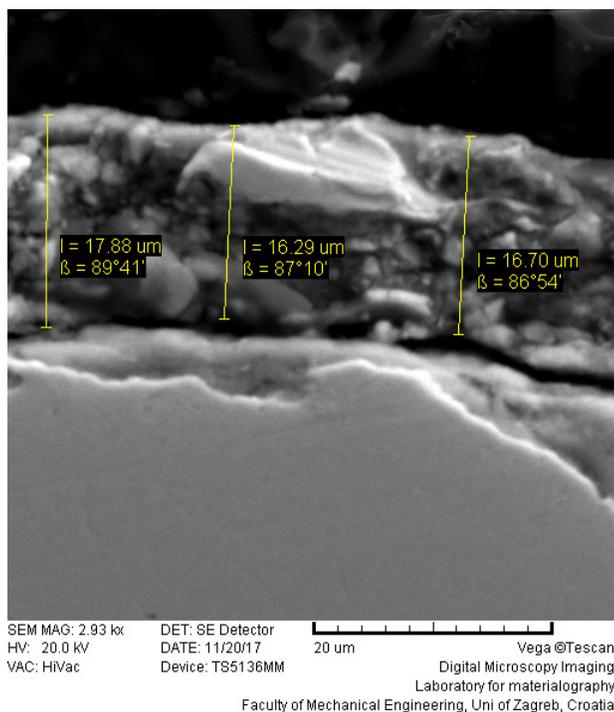
**Slika 74. Debljina oksidnog sloja (morska atmosfera)**

Na slici 74 prikazan je nastali oksidni sloj na osnovnom materijalu s izmjerenom debljinom sloja.

Najdeblji oksidni sloj (oko 0,059 mm) izmjeren je kod uzoraka koji su bili izloženi morskoj atmosferi (slike 46 do 53). Hrapavost površine je puno izraženija nego kod prethodnih uzoraka što znači da je korozija dublje prodrla u materijal. I ovdje je uočeno napredovanje korozije od površine prema unutrašnjosti uz liniju staljivanja na korijenskom dijelu zavora, još dublje nego kod uzorka iz industrijske atmosfere. Također je, kao i kod prethodnih uzoraka debljina oksidnog sloja na izvornoj površini nešto manja nego na poglodanoj površini.

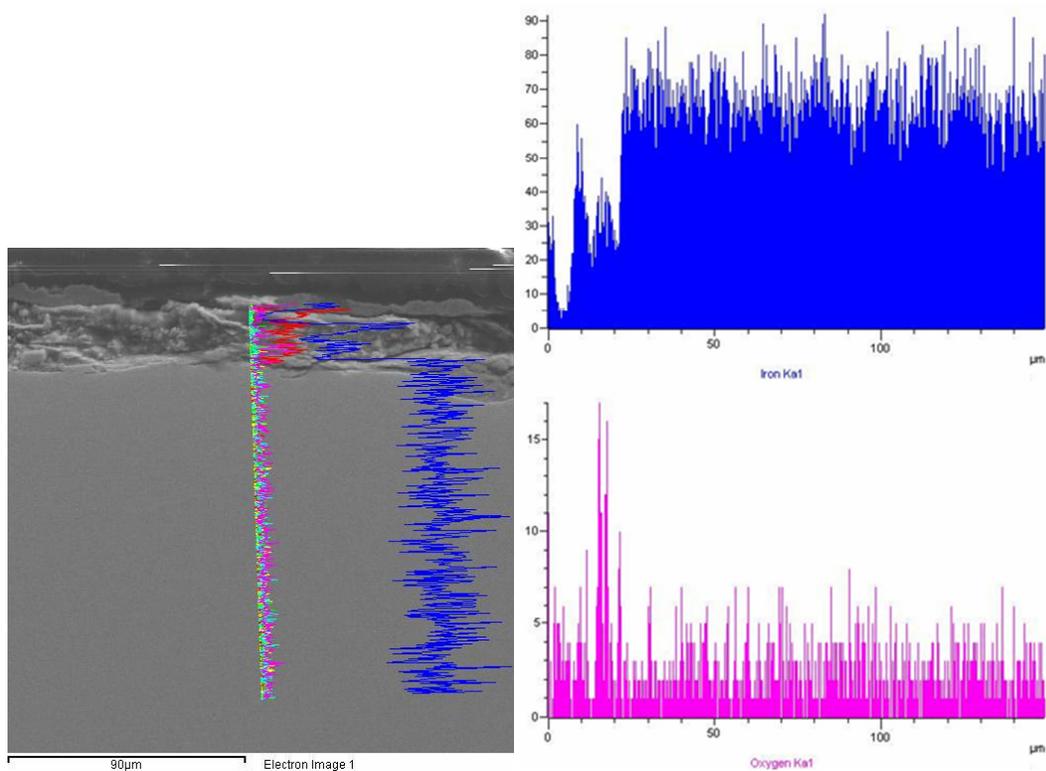
**Slika 75. Rezultati EDS analize osnovnog materijala i oksidnog sloja (Fe – plavo, O – ljubičasto)**

Rezultati EDS analize oksidnog sloja na osnovnom materijalu prikazani su na slici 75.

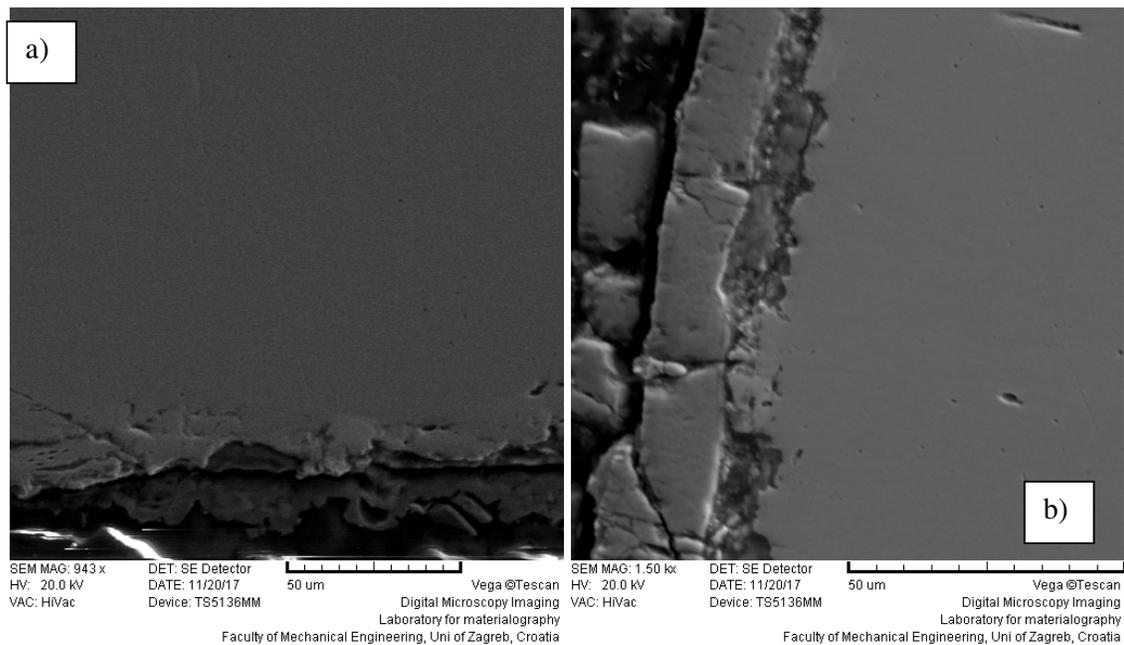
**Slika 76. Oksidni sloj na tjemenu zavara (a) i korijenu zavara (b) (morska atmosfera)**

Na slici 76 prikazan je oksidni sloj nastao na tjemenu zavara pri povećanju x943 i na korijenu zavara pri povećanju x1500.

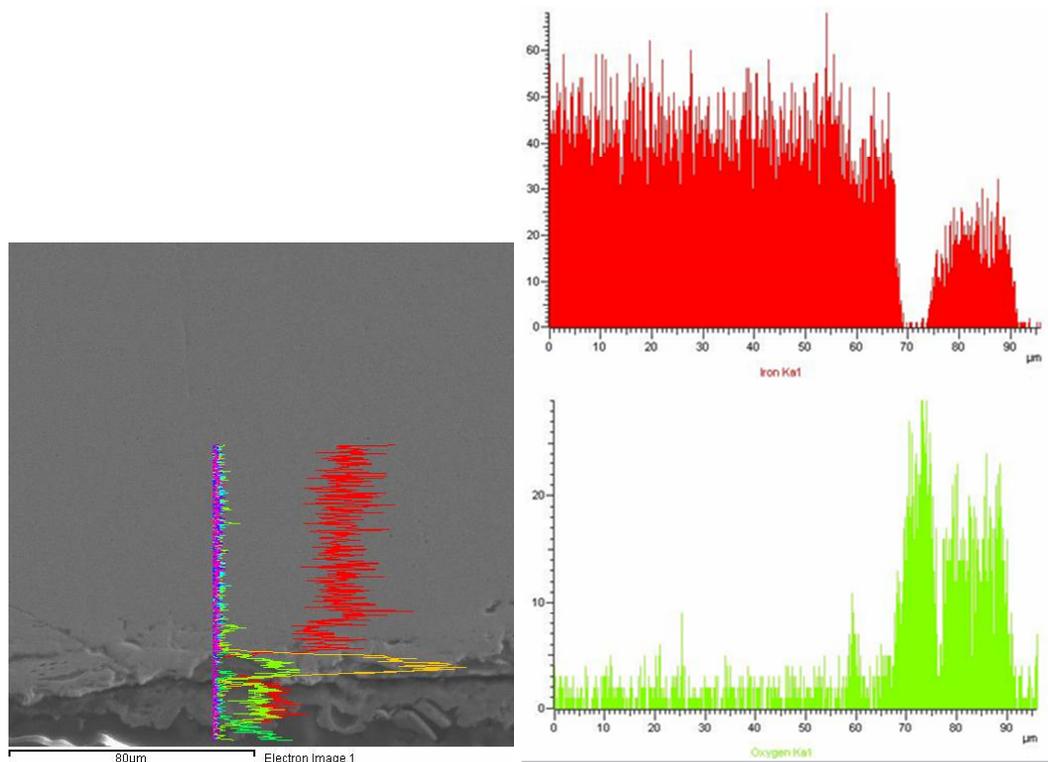
**Slika 77. Rezultati EDS analize na tjemenu zavara (Fe – crveno, O – zeleno)**

Na slici 77 i 78 prikazani su rezultati EDS analize na tjemenu i korijenu zavara

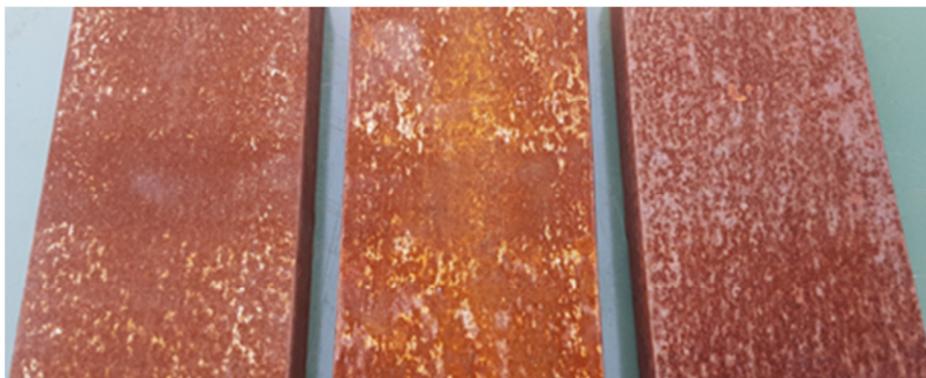
Osim gore navedenog potrebno je također istaknuti da je na poglodanoj površini svih uzoraka vidljiva razlika u intenzitetu korozije u području metala zavara u odnosu na osnovni materijal. Razlika je osobito vidljiva kod uzoraka izloženih djelovanju ruralne i industrijske atmosfere, slika 80.

**Slika 80. Razlike u intenzitetu korozije između osnovnog materijala i metala zavara (lijevo-ruralna, sredina-industrijska, desno-morska atmosfera)**

U području metala zavara uočen je veći intenzitet korozije nego u osnovnom materijalu.
