Korozijska otpornost aluminijske legure AA5083

Undergraduate thesis / Završni rad

2018

Degree Grantor / Ustanova koja je dodijelila akademski / stručni stupanj: **University of Zagreb, Faculty of Mechanical Engineering and Naval Architecture / Sveučilište u Zagrebu, Fakultet strojarstva i brodogradnje**

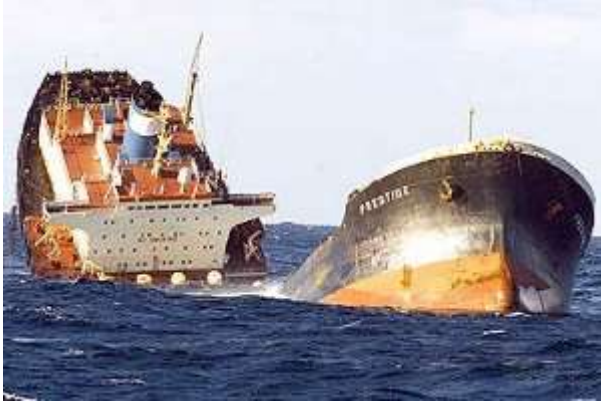
Tanker Prestige, brod jednostruke oplate, star 26 godina, doživio je havariju 2002. godine. Tijekom oluje počeo je tonuti, a pri pokušaju odvlačenja u dublje vode Atlantika prepolovio se. Procijenjeno je da se izlilo oko 63 000 tona nafte. Razlog potonuća bila je korozija desne strane broda koja je uzrokovala oštećenje oplate balastnih tankova. [5]

Slika 2. Brodolom zbog korozijskog oštećenja – Tanker Prestige [5]

Brod kao složen i skup proizvod svoju funkciju mora obavljati tijekom životnog vijeka od nekoliko desetljeća, u uvjetima koji su s korozijskoga stajališta iznimno nepovoljni. Korozijska oštećenja mogu uzrokovati velike probleme na brodskoj konstrukciji, a s vremenom i kolaps konstrukcije što osim materijalne štete može uzrokovati ljudske žrtve, ekološke probleme i sl. [6] Na slikama 2, 3 i 4 prikazani su brodolomi koji su uslijedili upravo zbog korozije.

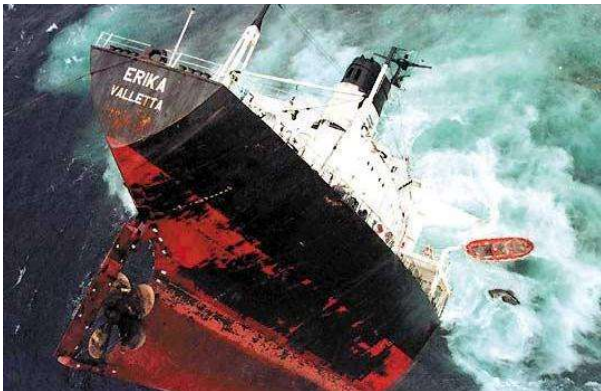
Tanker Erika je tijekom svojeg putovanja 1999. godine blizu obale Velike Britanije uplovio u veliku oluju te je zbog nevremena počeo pucati. Na trupu i palubi pojavile su se i do 3,5 m široke pukotine. Utvrđeno je da je uzrok nereda bila korozija koja je oslabila trup broda. Na sreću je posada evakuirana, ali ekološka katastrofa bila je neizbježna. Naftna mrlja je zagađila više od 400 km obale. [5]

Slika 3. Brodolom zbog korozijskog oštećenja – Tanker Erika [5]

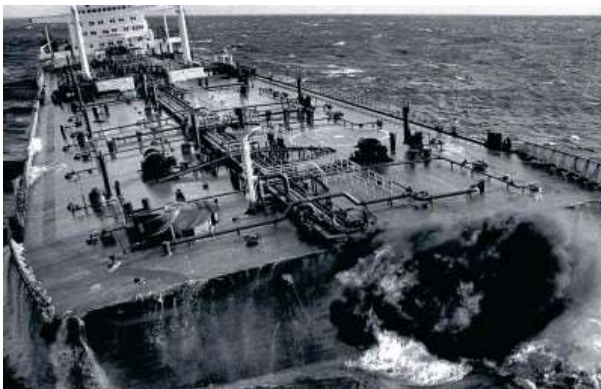
Godine 1990. tankeru Kirki se, dok je plovio u blizini australske obale, kompletan pramac odvojio od broda. Tada je bilo uobičajeno ne upotrebljavati zaštitne premaze niti katodnu zaštitu u balastnim spremnicima. Stoga su rezultati izvješća bili očekivani. Uzrok brodolomu bila je korozija koja je uvelike smanjila debljinu lima, ali i konstrukcija broda loše projektirana na umor materijala. [5]

Slika 4. Brodolom zbog korozijskog oštećenja – Tanker Kirki [5]

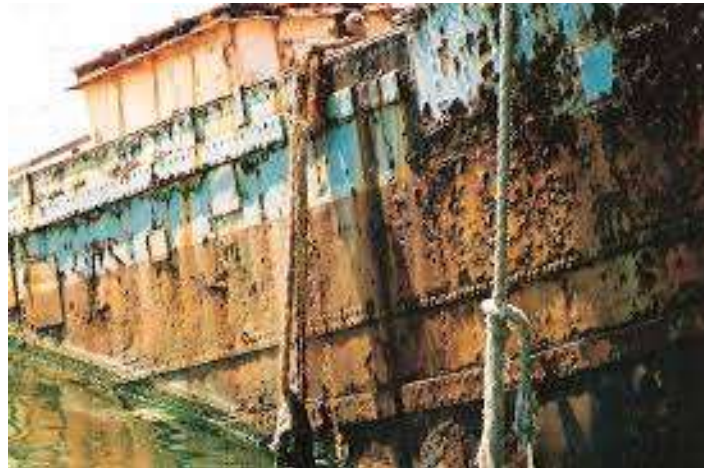
Slika 5. Opća korozija vanjske oplata broda [6]

Opća korozija (Slika 5) – najrašireniji oblik korozije, ali najmanje opasan jer zahvaća približno jednako čitavu površinu materijala izloženu nekoj agresivnoj sredini te se proces može pratiti i lako predvidjeti kada je potrebno zamijeniti metalni predmet novim.

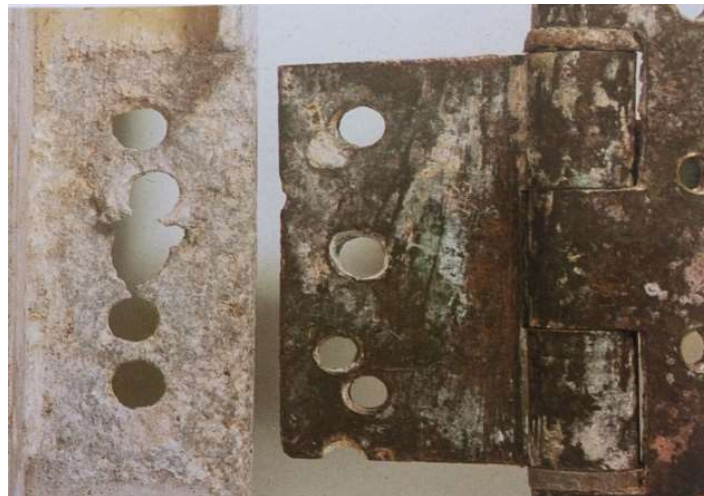
Slika 6. Galvanska korozija nastala zbog kontakta aluminija (lijevo) s broncom (desno) [7]

Galvanska korozija (Slika 6) – nastaje pri spajanju dvaju ili više materijala različitog potencijala u elektrolitu, pri čemu dolazi do korozije onog metala koji ima niži električni potencijal.

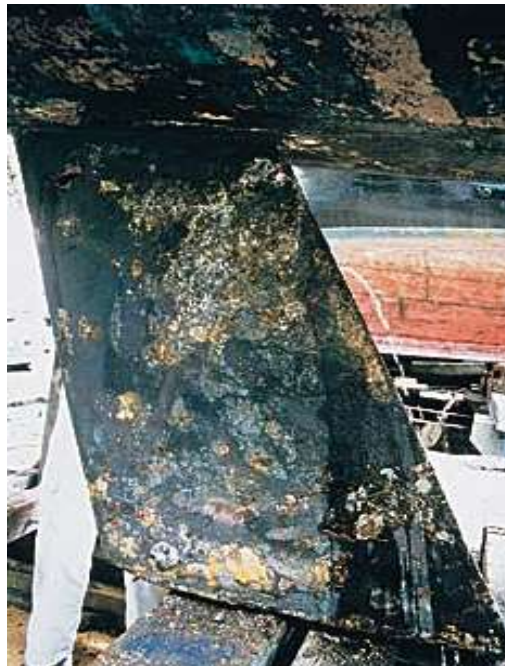
Slika 8. Rupičasta (eng. *pitting*) korozija na kobilici broda [9]

Rupičasta korozija (Slika 8) – usko lokalizirana korozija približno kružnog oblika, pri čemu je dubina prodiranja nakon dovoljno dugo vremena nekoliko puta veća od njezine širine na površini materijala. To je lokalni oblik korozije koji napada samo neke dijelove izložene površine materijala.

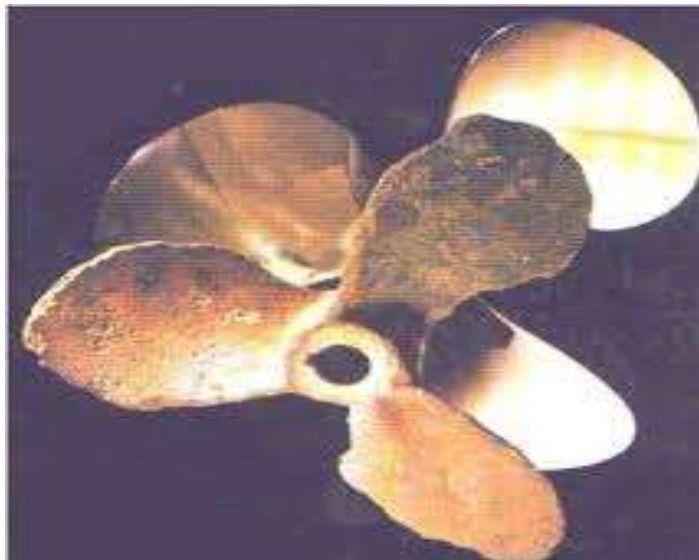
Slika 10. Decinkacija mjedi [6]

Selektivna korozija (Slika 10) – napada samo jednu (neplemenitiju) od faza ili komponenata višefaznoga ili višekomponentnoga materijala; opasan oblik korozije jer pretvara čvrst i duktilan metal u slab i krhak te podložan lomu. Najvažniji primjeri selektivnog otapanja konstrukcijskog materijala su grafitizacija sivog lijeva i decinkacija mjedi.

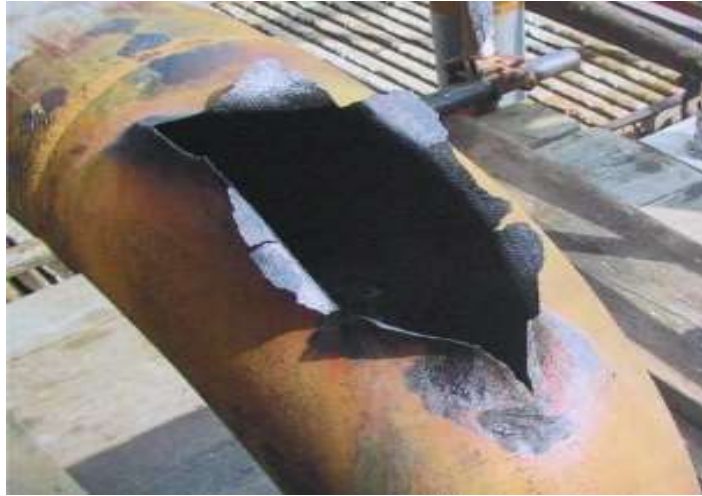
Slika 11. Erozijsko korozijsko oštećenje cijevi za transport nafte [10]

Erozijska korozija (Slika 11) – rezultat istodobnog djelovanja kemijskog (korozija) i fizikalnog (erozija) oštećivanja materijala. Zbiva se u turbulentnim strujama kapljevina te je posljedično karakteristična za cjevovode.

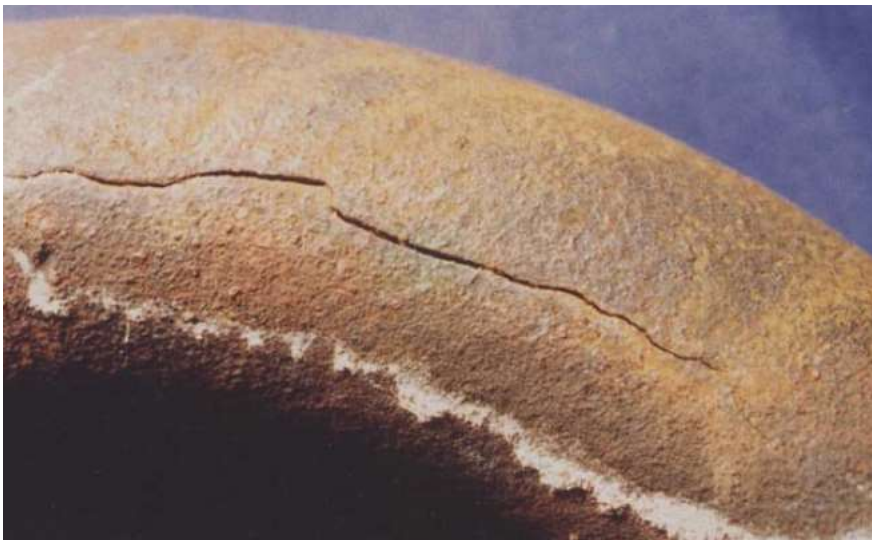
Slika 12. Primjer napetosne korozije na ugljičnom čeliku [11]

Napetosna korozija (Slika 12) – oblik korozije koji nastaje poradi istodobnog djelovanja agresivnog okruženja i vlačnih naprezanja na materijal konstrukcije. Najčešće se pojavljuje u okolini zavara.

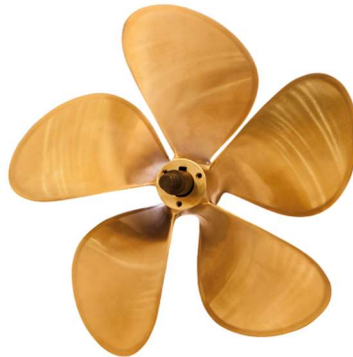
Slika 15. Brodski propeler izrađen od aluminijske bronce [12]

Riječ je o materijalima koje karakterizira korozijska otpornost na djelovanje medija koji ih okružuju tj. mora. U brodogradnji se najviše primjenjuju nehrđajući čelici, bakrene i aluminijske legure. Na slici 15 prikazana je izvedba brodsoga propelera izrađenog od aluminijske bronce.

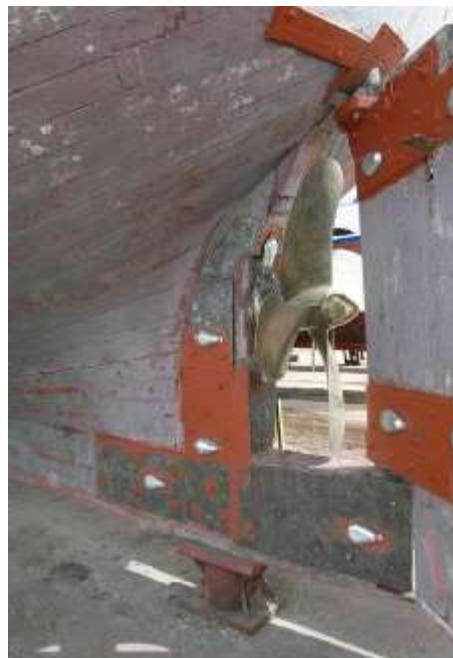
Slika 16. Katodna zaštita metalnih dijelova na drvenom brodu [5]

Katodna zaštita je postupak koji se temelji na privođenju elektrona metalu, bilo iz negativnog pola izvora istosmjerne struje (zaštita narinutom strujom), bilo iz neplemenitijeg metala (tzv. protektorska zaštita), sve dok potencijal objekta ne padne niže od zaštitne vrijednosti jednake ravnotežnu potencijalu anode korozijskog članka. Time nestaje afinitet za koroziju, tj. metal postaje imun. [13] U brodogradnji se katodno zaštićuju svi dijelovi broda koji su u dodiru s morem (Slika 16).

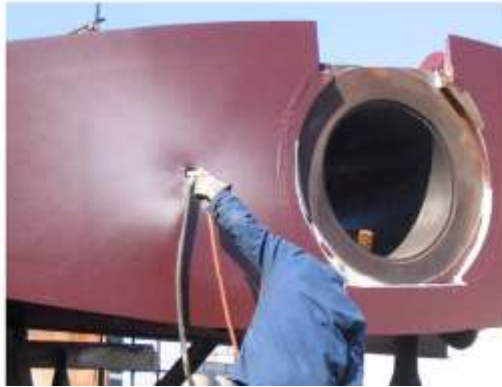
Slika 17. Zaštita unutrašnjosti lista kormila [6]

Inhibitori korozije su supstance koje usporavaju korozijski proces tako što se u malim količinama dodaju okolini. Prema mehanizmu djelovanja dijele se na anodne, katodne i mješovite, a posebnu skupinu čine hlapivi inhibitori. To su organske tvari u čvrstom stanju koje imaju dostatno visok tlak isparavanja da bi sublimacijom učinile medij nekoroziivnim bez potrebe izravnog nanošenja na kovinu. Zbog svojeg specifičnog djelovanja, tj. jednolikog ispunjavanja prostora i stvaranja zaštitnog filma na površini metala čime se sprječava dodir s okolinom i medijem, hlapivi inhibitori nalaze primjenu kod zaštite nepristupačnih mjesta brodskih konstrukcija kao što su npr. kobilica, list kormila iznutra (Slika 17), brodska oprema, cjevovodi itd. [14]

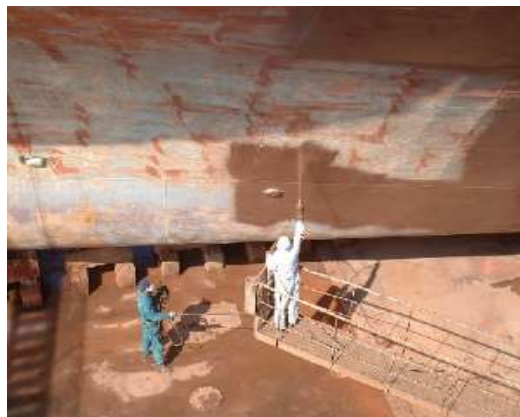
Slika 18. Nanošenje temeljnog premaza na vanjsku oplatu broda [15]

Prevlake mogu biti metalne i nemetalne, a nemetalne mogu biti organske i anorganske. Najraširenija tehnologija zaštite broskog trupa od korozije je zaštita premazima organskoga podrijetla. Kod izvođenja zaštite od iznimne je važnosti odgovarajuće pripremiti podlogu, korektno nanositi premaz te osigurati dobre radne uvjete (osvjetljenje, dostupnost površine, ventilacija) uz odgovarajuću mikroklimu (temperatura okolice, relativna vlažnost i sl.). Također, pravilan izbor metode bojanja bitno utječe na cjelokupnu zaštitu površine. U brodogradnji se najčešće koristi: bojanje četkom, valjcima, prskanje sa zrakom, bezračno i elektrostatsko prskanje. Karakteristike ove metode su jednostavnost i brzina primjene te relativno niska cijena. [14] Nanošenje temeljnog premaza na vanjsku oplatu broda prikazano je na slici 18.

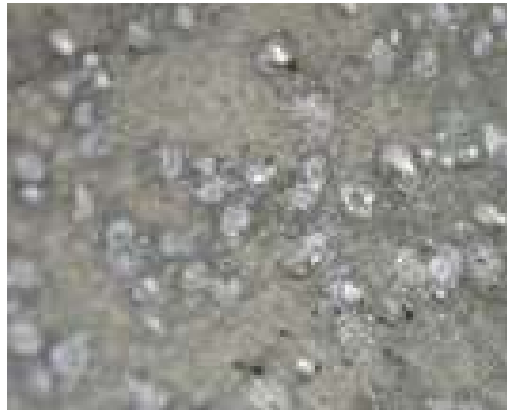
Slika 19. Rupičasta korozija na aluminiju [16]

Za primjenu u morskoj vodi odabiru se 5XXX legure zbog svoje izrazite korozijske postojanosti. S obzirom na oblike korozije koji se pojavljuju kod aluminijskih legura, ova skupina s legurom AA – 5083 kao predstavnikom, apsolutno prednjači u svojstvima koja su se pokazala povoljnima za primjenu u mediju koji je vrlo pogodan za nastanak korozijskih produkata. Primjerice, 5XXX legure sa sadržajem magnezija manjim od 3,5 % imune su na interkristalnu koroziju, vrlo opasan oblik korozije. Također su manje sklone rupičastoj (Slika 19) i napetosnoj koroziji (Slika 20) od 6XXX legura.

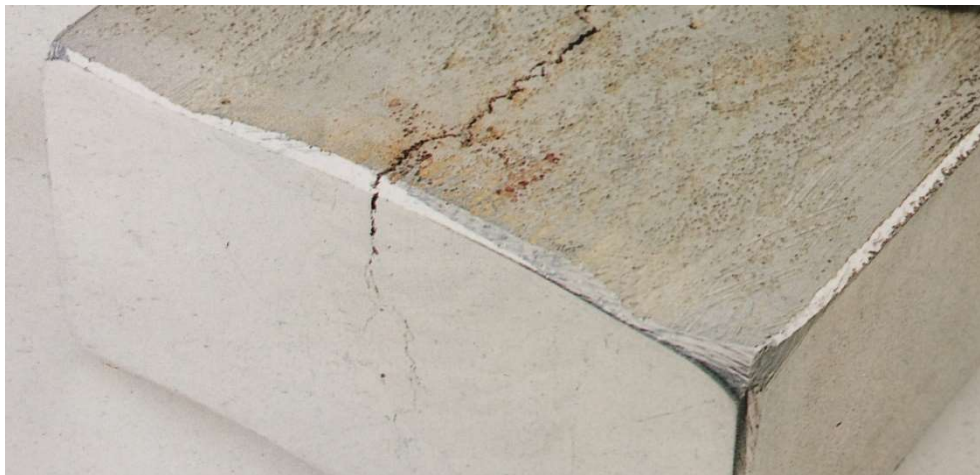
Slika 20. Napetosna korozija u aluminijskoj posudi za pohranu octene kiseline [7]

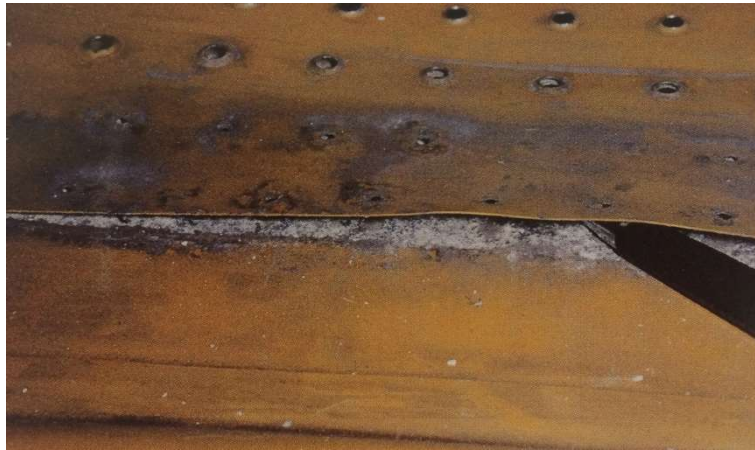
Slika 21. Korozija u procijepu aluminijske legure nakon 11 godina u službi u morskom okolišu [7]

Ipak, one vrste korozije kojima treba posvetiti pažnju jer su karakteristične za sve aluminijske legure pa tako i seriju 5000, su korozija u procijepu, galvanska korozija i biokorozija. Valovi zapljuskivanjem tzv. splash zone, područja velikog korozijskog potencijala, dovode sol i mikroorganizme koji svojim prisustvom uzrokuju koroziju u procijepu i biokoroziju. Aluminij i njegove legure vrlo su elektrokemijski aktivni i kad su izloženi morskoj vodi koja je dobar elektrolit, imaju sklonost korodiranja ukoliko dođu u dodir s drugim metalom. Na slikama 21 i 22 prikazane su korozija u procijepu i galvanska korozija aluminijskih legura.

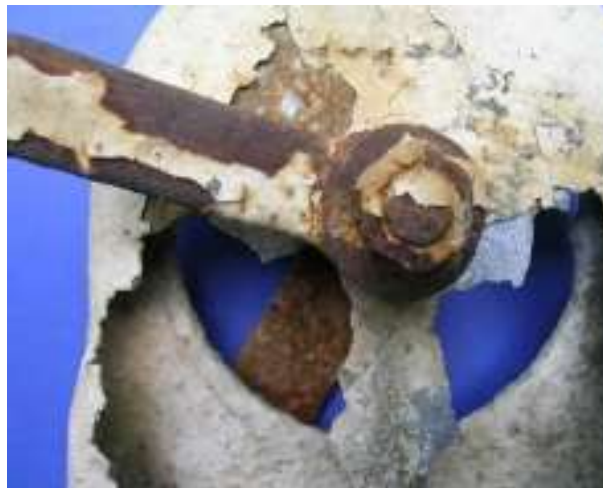
Slika 22. Galvanska korozija; stezni zatvarač čije je kućište izrađeno od aluminijske legure u kontaktu s ugljičnim čelikom od kojeg je izrađen stezni element na konstrukciji broda [8]

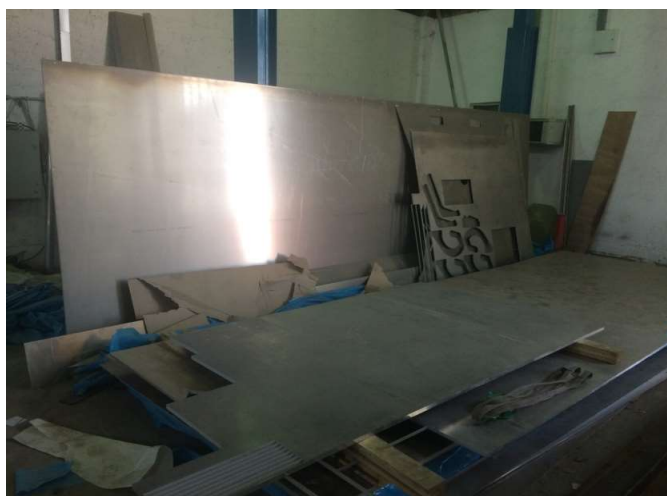
Slika 23. Limovi na skladištu

Aluminijska legura AA – 5083, izričito korištena u proizvodnom procesu, u brodogradilište dolazi brodom u obliku limova (Slika 23) i profila (Slika 24) koji se onda slažu u radionici (Slika 25).

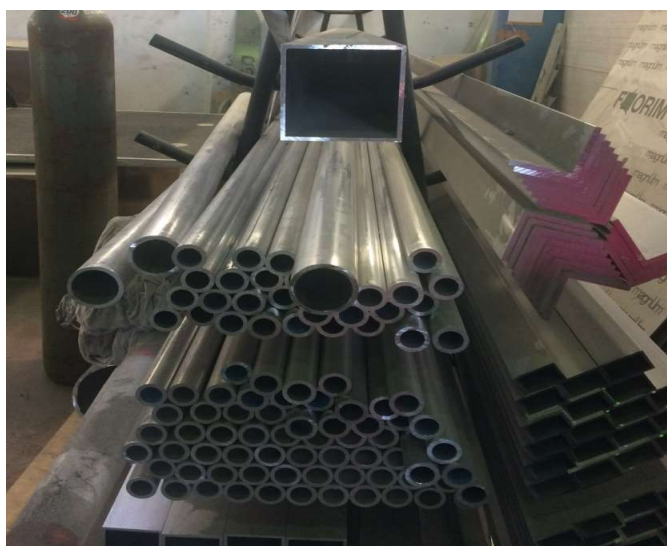
Slika 24. Profili na skladištu

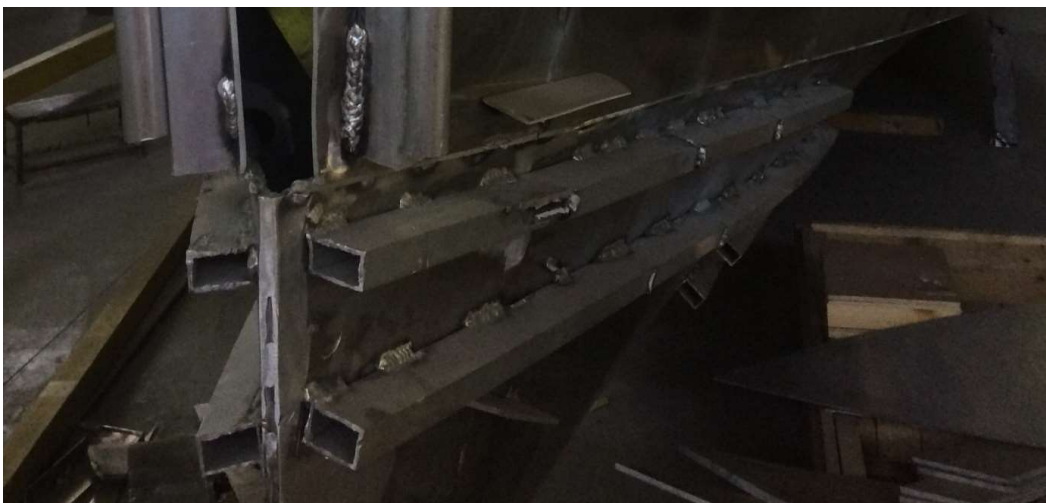
Slika 27. Kvadratni profili zavareni za vanjsku oplatu

Aluminij je znatno mekši od čelika, stoga se prilikom zagrijavanja aluminiija i njegovih legura javlja problem savijanja. Iz tog razloga se primjenjuju L profili koji služe za ispravljanje limova te kvadratni profili za učvršćivanje konstrukcijskih elemenata. Na slici 27. prikazani su kvadratni profili za učvršćivanje zavareni za oplatu brodice.

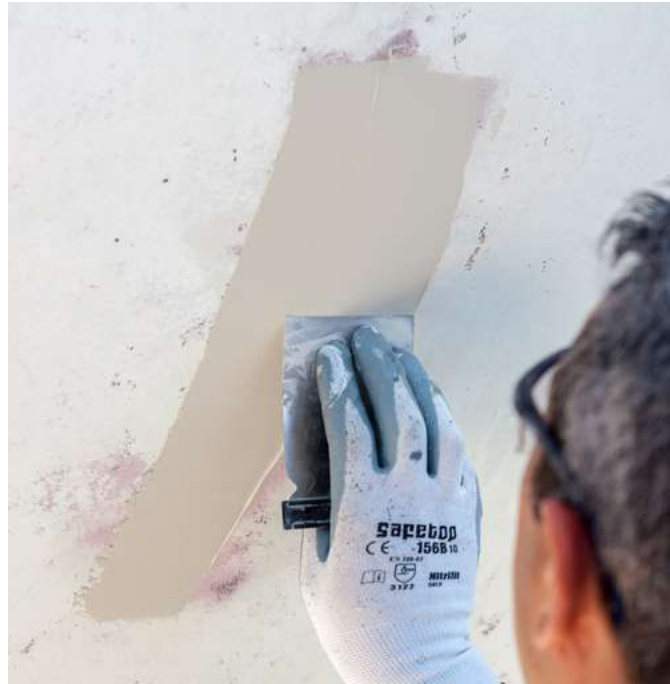
Za sprječavanje korozije i obraštanja, na brod je potrebno nanijeti zaštitne premaze. U Colnago Marine brodogradilištu se kao temeljeni premaz koristi dvokomponentni premaz na bazi epoksidne smole. Eventualne neravnine na brodu potrebno je zapuniti kitom (Slika 28). Kada je premaz suh na dodir slijedi prvi sloj antifoulinga, odnosno antivegetativnog premaza, a po specifikaciji proizvođača može se nanijeti i drugi sloj. Naposljetku, na nadvodni dio broda se nanosi boja na poliuretanskoj bazi.

Slika 28. Poravnavanje površine kitom [19]

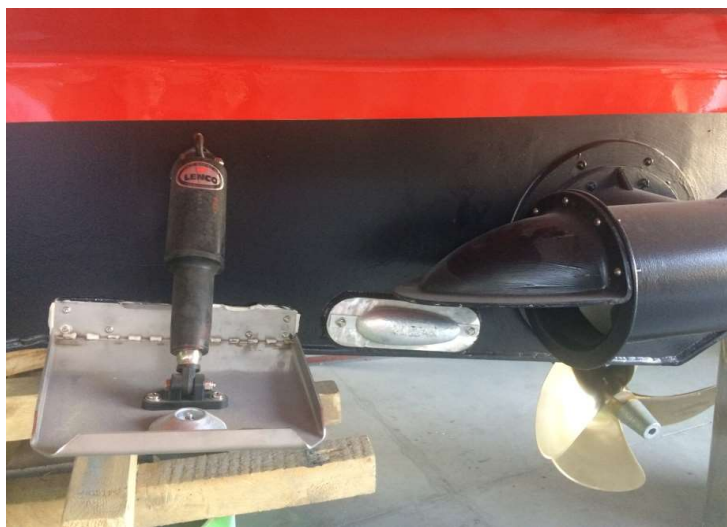
Osim zaštite premazima, aluminijski brod potrebno je zaštititi katodnom zaštitom sa žrtvovanom cinkovom anodom (Slika 29 i 30).

Slika 29. Nova cinkova anoda

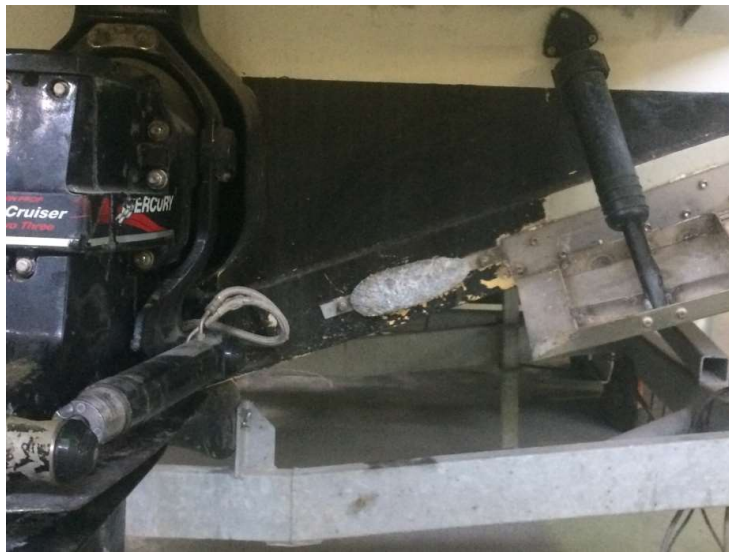
Slika 30. Istrošena cinkova anoda

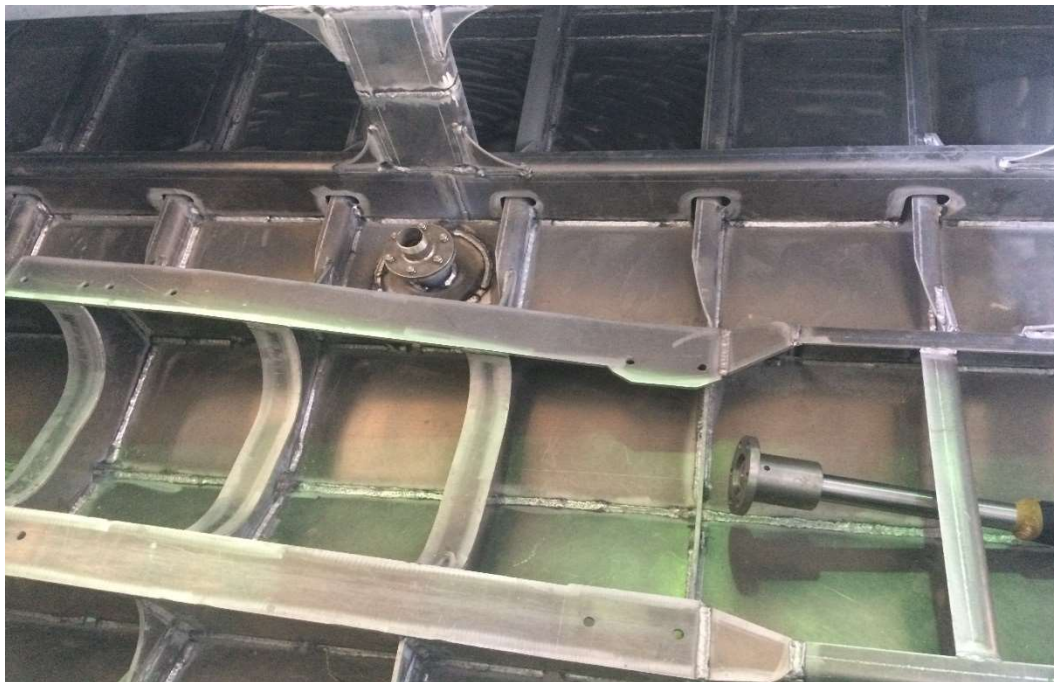
Brodogradilište Colnago Marine primjer je kako se aluminij i aluminijske legure, osim za izradu nadgrađa (što je najčešći slučaj), mogu koristiti i za konstruiranje ostalih dijelova broda kao što su npr. broski nosači (Slika 31), vanjska oplata, dno, tankovi, namještaj, interijer itd. Drugi materijali koriste se samo na mjestima gdje aluminij, zbog svojih tehničkih specifikacija, ne može ili može samo djelomično naći svoju primjenu (postolje motora, propeler i slično). Na slikama 32 - 37 prikazane su aluminijske brodice u različitim proizvodnim fazama.

Slika 31. Nosači dna broda

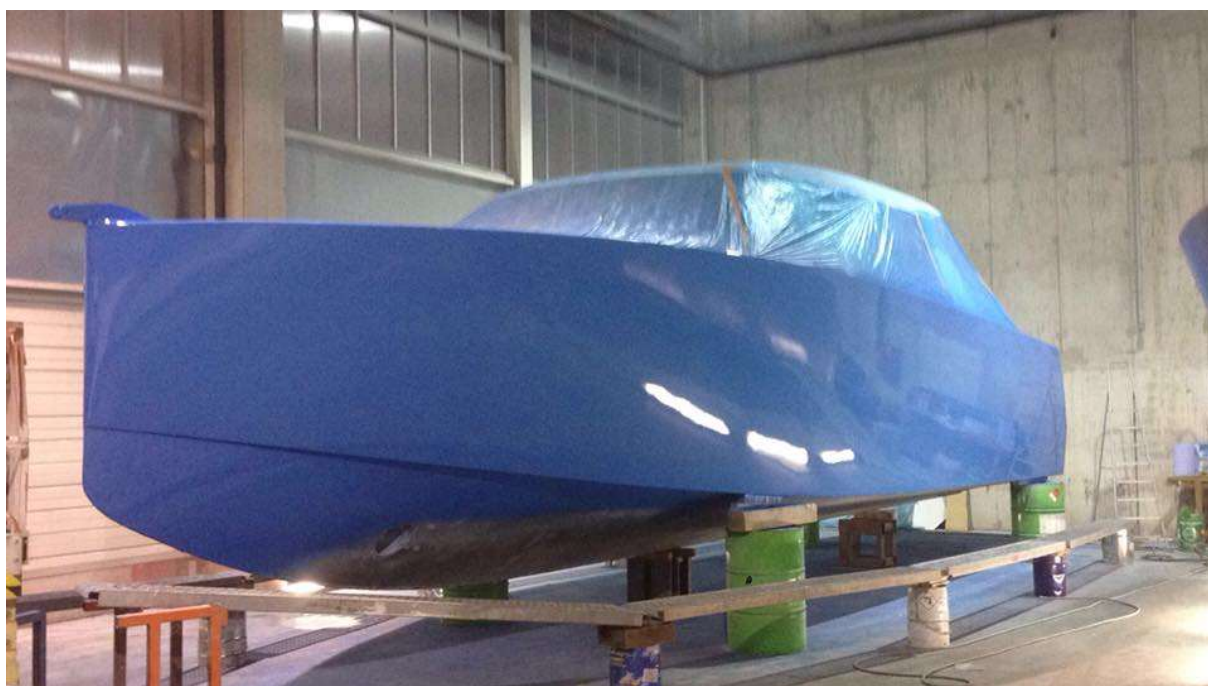
Slika 33. Colnago 40 u fazi bojanja trupa

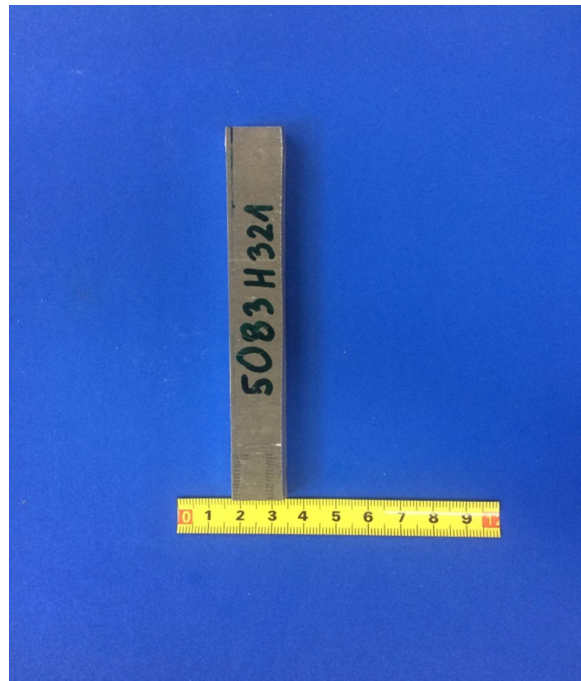
Prije početka izvođenja eksperimenta pristupilo se pripremi uzorka. Na aluminijskoj pločici širine 1,5 cm (Slika 38) najprije je bilo potrebno odabrati površinu koja će biti testirana na koroziju te ju pripremiti abrazivnim papirom A – 120, a zatim i očistiti etanolom kako bi se s površine uklonile sve neravnine i nečistoće koje bi mogle inicirati pojavu korozije u procijepu.

Slika 38. Odabrana aluminijska pločica (AA – 5083 H321)

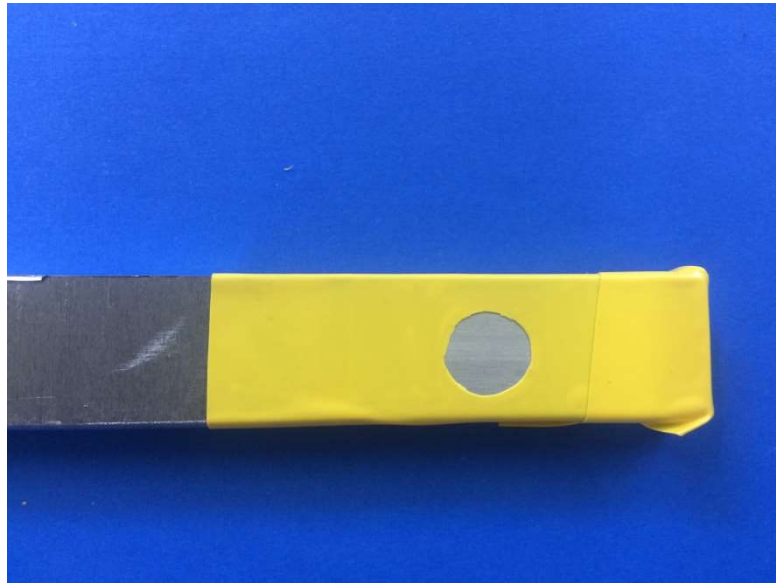
Od cijele pločice uzet je krug promjera 1 cm, a ostatak pločice koja će biti uronjena u 3,5 % otopinu NaCl-a je prekriven ljepljivom trakom (Slika 39).

Slika 39. Površina koja će biti ispitivana na koroziju

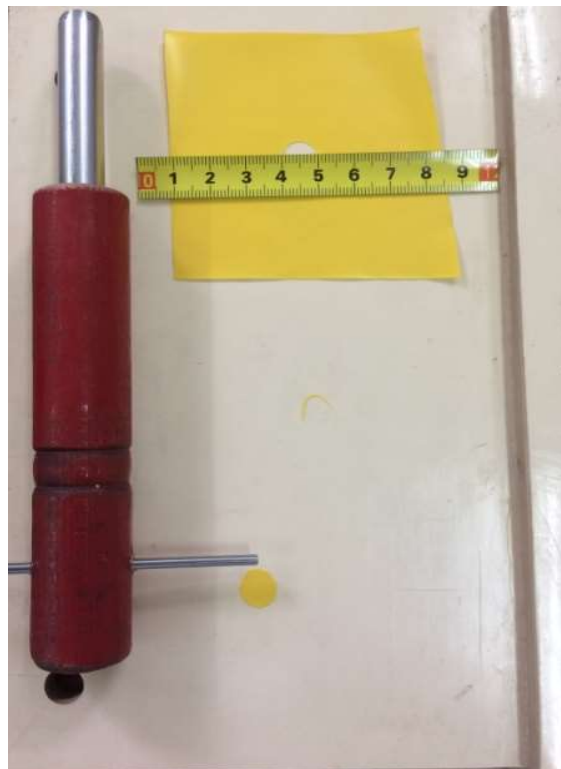
Za formiranje rupice na ljepljivoj traci korišten je poseban mehanički uređaj čija je namjena utiskivanje rupe upravo promjera 1 cm (Slika 40).

Slika 40. Mehanički uređaj za formiranje rupice

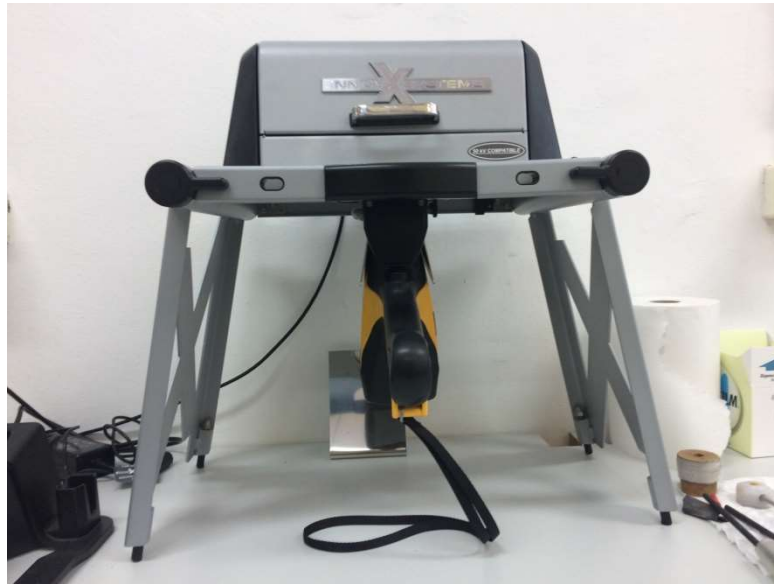
U Laboratoriju za zaštitu materijala Fakulteta strojarstva i brodogradnje, provedena je kvantitativna kemijska analiza odabranog uzorka. Maseni udio kemijskih elemenata određen je nerazornom metodom rendgenske fluorescentne spektrometrije (XRF) na uređaju XRF – Olympus, proizvođač: Innov-X Systems, Inc., USA, model: DS 2000-C, serijski broj: 50149. Na slici 41 prikazan je navedeni uređaj.

Slika 41. XRF uređaj za utvrđivanje kemijskog sastava materijala

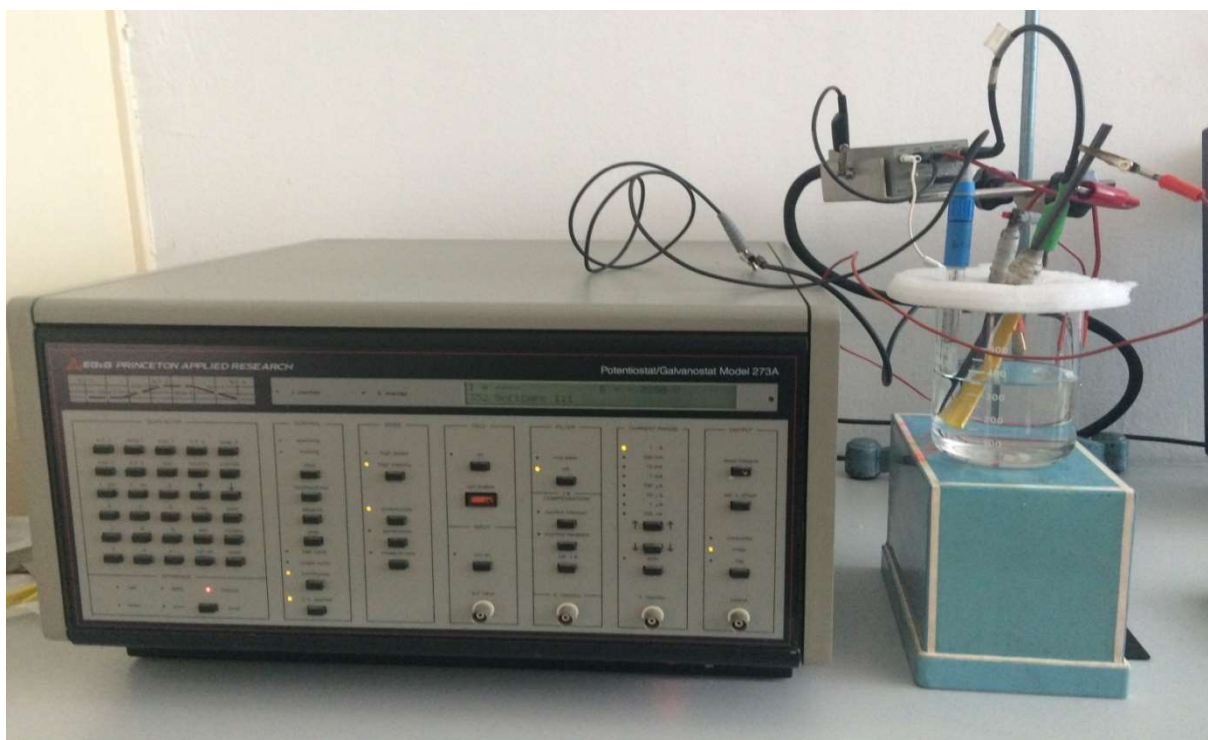
Elektrode se spajaju na potenciostat (elektronički uređaj pomoću kojega se kontrolira električni napon) ili galvanostat (uređaj za kontrolu toka električne struje). Polivalentan uređaj koji je korišten prilikom izvođenja eksperimenta dan je na slici 43.

Slika 43. Potenciostat/galvanostat (model 273 EG&E)

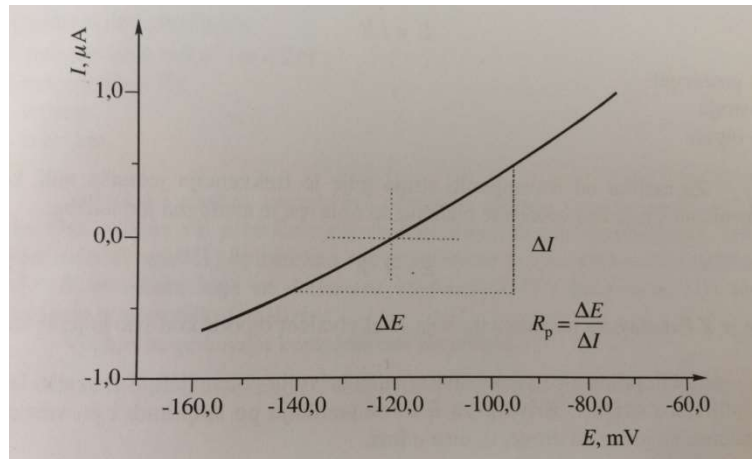
Metodom linearne polarizacije mjeri se polarizacijski otpor R_p . Polarizacijski otpor je mjera otpora metala prema koroziji i definiran je nagibom krivulje potencijal – struja u neposrednoj blizini korozijskog potencijala ($E = E_{kor} \pm 15 \text{ mV}$). Prema Florianu Mansfeldu¹ odnos struje i potencijala je u tom području linearan, a polarizacijski otpor računa se kako je prikazano na slici 45.

Slika 45. Određivanje polarizacijskog otpora prema F. Mansfeldu [22]

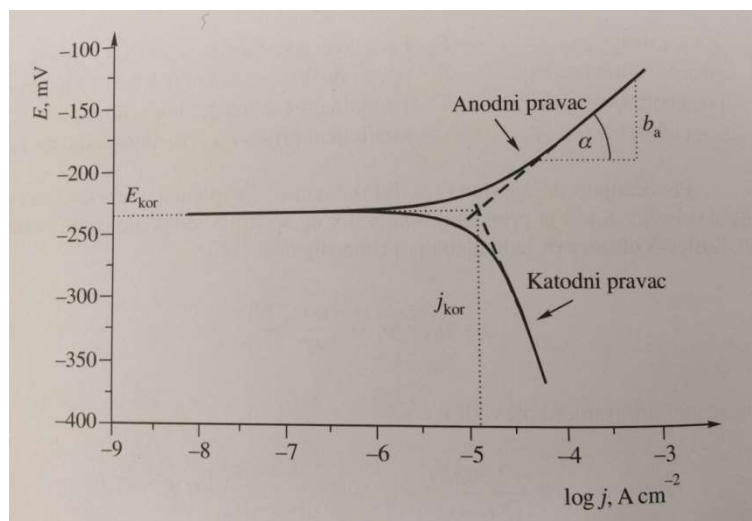
Tafelova ekstrapolacija – mjeri se korozijska struja i_{kor} pomoću koje se određuje brzina korozije v_{kor} . U Tafelovoj metodi izračunavaju se tako zvane Tafelove konstante koje predstavljaju nagibe anodnog i katodnog dijela krivulje β_A i β_K . Ekstrapolacijom anodnih i katodnih pravaca u njihovom sjecištu određuju se vrijednosti gustoće korozijske struje i potencijala. Rezultati dobiveni anodnom i katodnom polarizacijom u širokom području od korozijskog potencijala ($E = E_{kor} \pm 250 \text{ mV}$) prikazuju se grafički u polulogaritamskom obliku ($E - j \log$). Princip Tafelove ekstrapolacije prikazan je na slici 46.

Slika 46. Princip Tafelove ekstrapolacije [22]

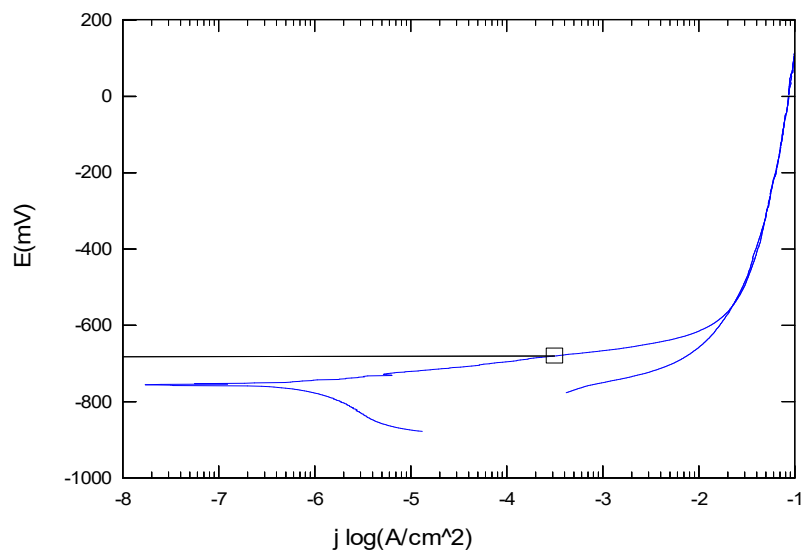
Na slici 52 dan je dijagram cikličke polarizacije uzorka pri sobnoj temperaturi.

Slika 52. Ciklička polarizacija legure AA – 5083 pri 25°C

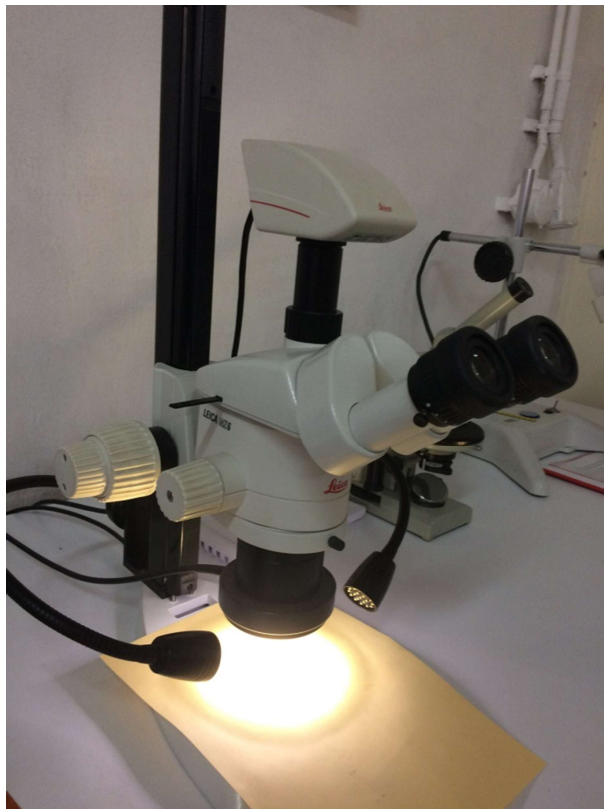
Uzorci su prije i poslije polarizacija snimljeni mikroskopom Leica M26 (Slika 53 i 54) u Laboratoriju za zaštitu materijala.

Slika 53. Mikroskop Leica M26

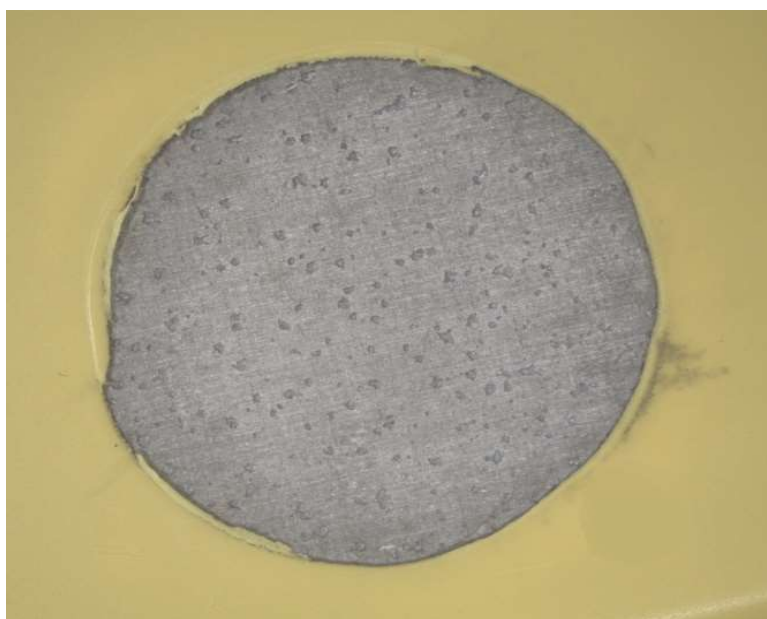
Na slikama 55 i 56 prikazana je površina uzorka prije, odnosno poslije Tafelove ekstrapolacije.

Slika 56. Površina uzorka poslije Tafelove ekstrapolacije; vidljiva rupičasta korozivna oštećenja

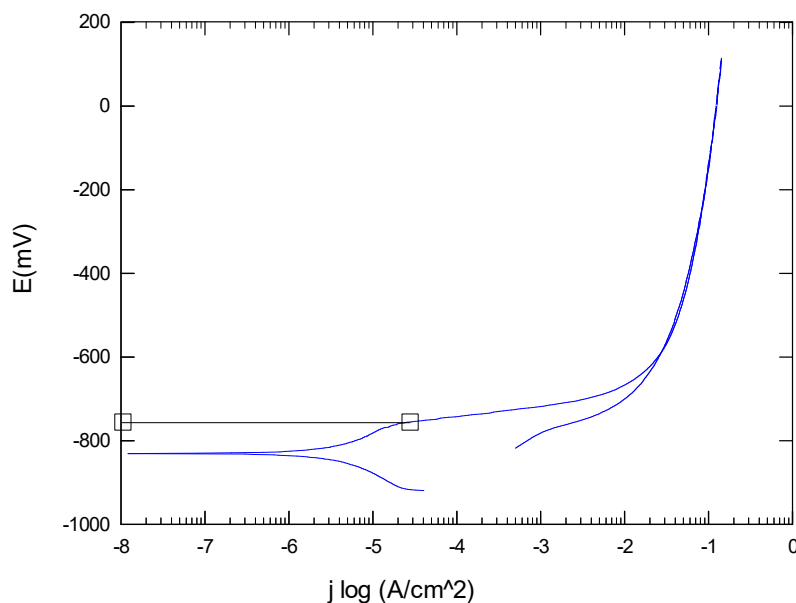
Na slici 63 dan je dijagram cikličke polarizacije uzorka pri povišenoj temperaturi.

Slika 63. Ciklička polarizacija uzorka pri 40°C

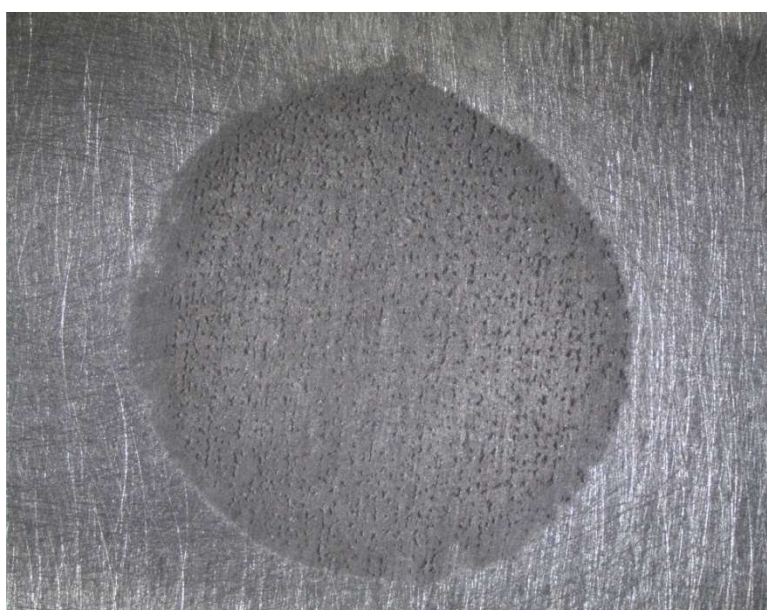
Na slikama 64 i 65 prikazana je površina uzorka prije, odnosno poslije Tafelove ekstrapolacije.

Slika 65. Površina uzorka poslije Tafelove ekstrapolacije; vidljiva rupičasta korozivna oštećenja

Usporedbom izračunatih vrijednosti iz tablice 7 te vizualnom procjenom možemo zaključiti kako su nastala korozijska oštećenja na ispitanoj aluminijskoj leguri AA – 5083, znatno veća pri povišenoj temperaturi nego sobnoj.

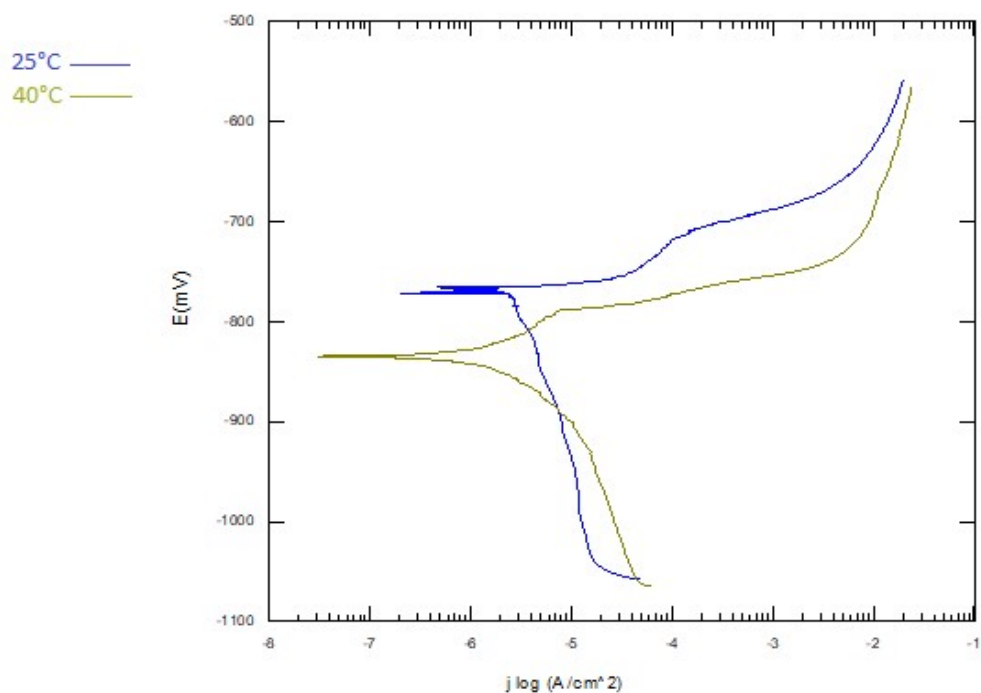
Slika 69 prikazuje usporedni dijagram Tafelove ekstrapolacije aluminijske legure AA – 5083 nakon provedbe eksperimenta pri sobnoj i povišenoj temperaturi.

Slika 69. Dijagram Tafelove ekstrapolacije uzorka za sobnu i povišenu temperaturu
