Napetosna korozija dijelova zrakoplova izrađenih od visokolegiranih Cr-Ni čelika

Undergraduate thesis / Završni rad

2017

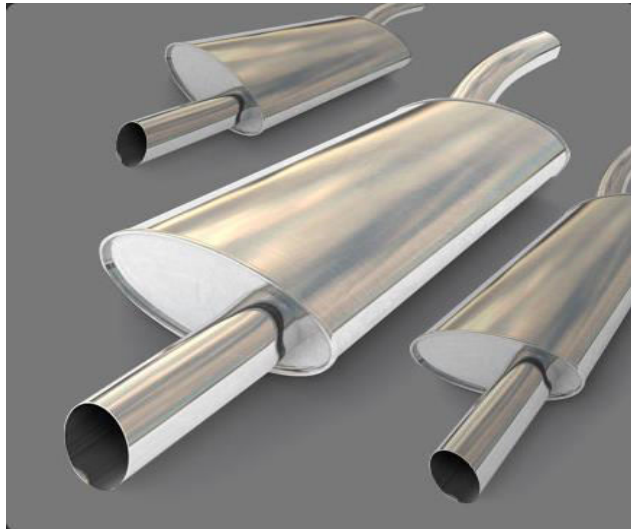
Slika 5: Prikaz primjene feritnog nehrđajućeg čelika [12].

napetosnoj koroziji u okruženju s kloridima. Međutim, žilavost mu vrlo brzo pada na niskim temperaturama gdje dolazi do opasnosti od krhkog loma [11]. Feritni nehrđajući čelici koriste se u automobilskoj industriji za izradu ispušnih sustava, slika 5.

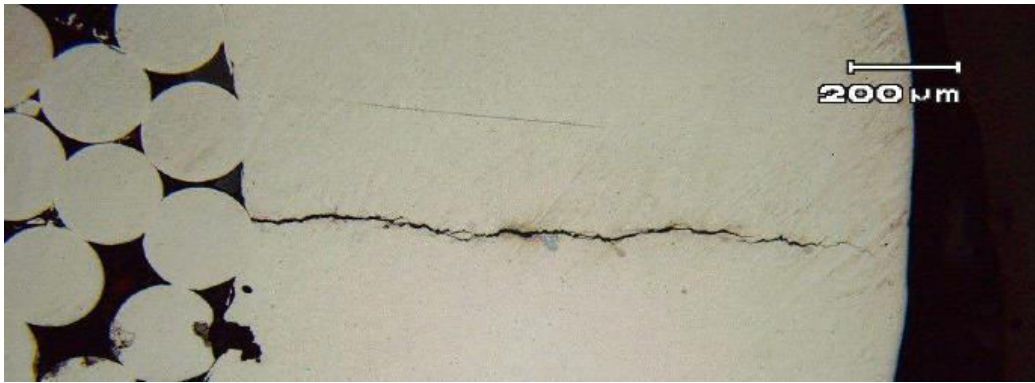
Slika 13: Detaljniji prikaz napetosne korozije kabla za upravljačke površine, čelik AISI 304. Vidljivo je da pukotina još nije potpuno perforirala stijenku materijala [32].

Slučaj lomova upravljačkih kablova na zrakoplovima Piper Aircraft uslijed napetosne korozije prikazan je tablicom 8 i slikom 13. Kako je upravljački mehanizam kontrolnih površina za zrakoplov jedna od nužnih sastavnica za stabilan let, jasno je da njegovo puknuće ima vrlo ozbiljne posljedice.
