# Napetosna korozija dijelova zrakoplova izrađenih od visokolegiranih Cr-Ni čelika

**Undergraduate thesis / Završni rad**

**2017**

# ZAVRŠNI RAD

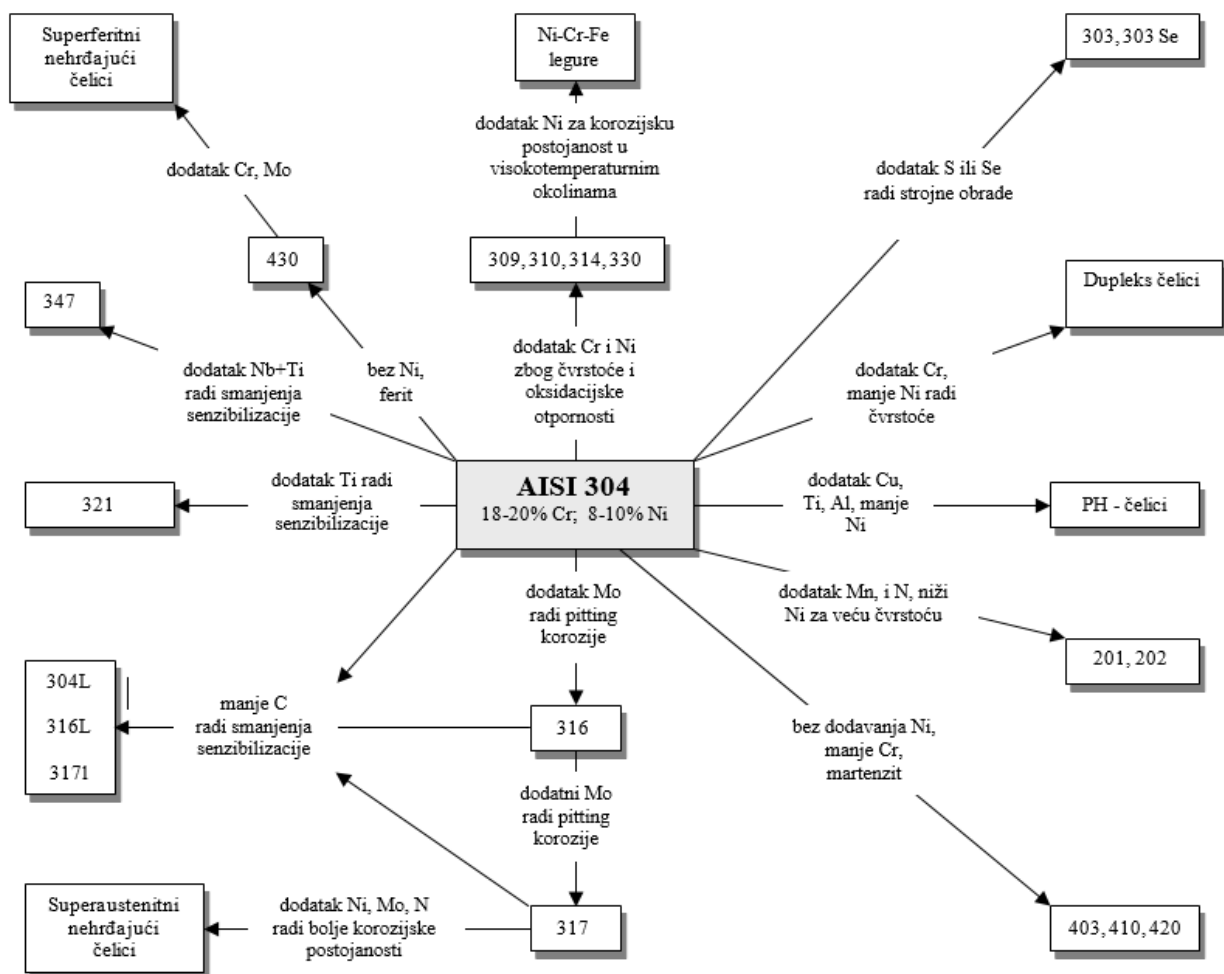
Shematski prikaz pojedinih skupina korozijski postojanih čelika dan je slikom 2.

Slika 2: Shematski prikaz korozijski postojanih čelika [9].

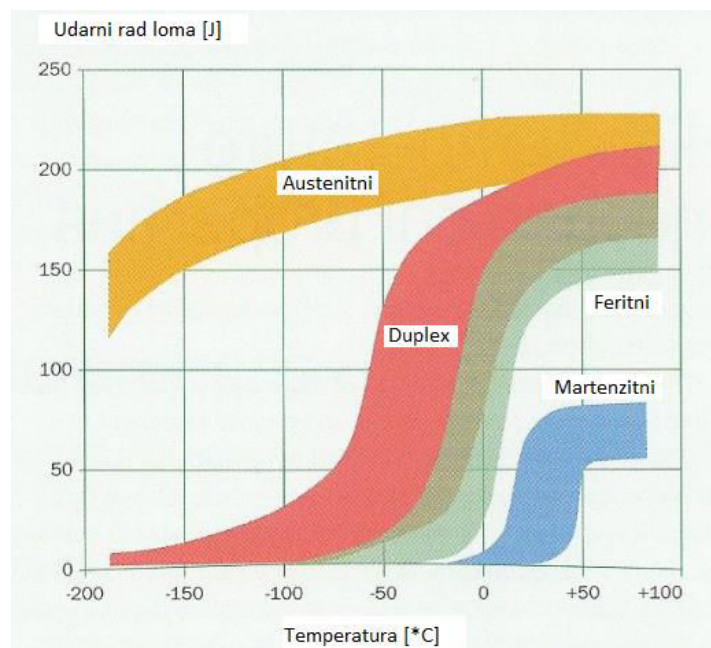
Iz slike 3 se uočava vrlo dobro svojstvo zadržavanja žilavosti u visokim vrijednostima pri niskim temperaturama što austenitne nehrđajuće čelike stavlja u veliku prednost u primjeni za takve uvjete eksploatacije [9].

Slika 3: Prikaz žilavosti različitih nehrđajućih čelika [8].

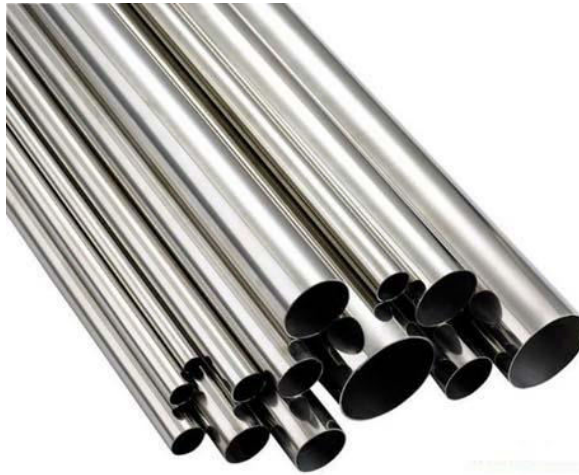
Kako austenitni čelici nisu magnetični, a uz to imaju visoku vlačnu čvrstoću vrlo su pogodni za korištenje u visokotlačnim hidrauličkim i pneumatskim sustavima u zrakoplovu. Prikaz cijevi za hidrauliku i pneumatiku od austenitnih nehrđajućih čelika je na slici 4 [10].

**Slika 4:** Cijevi za hidrauliku i pneumatiku [10].

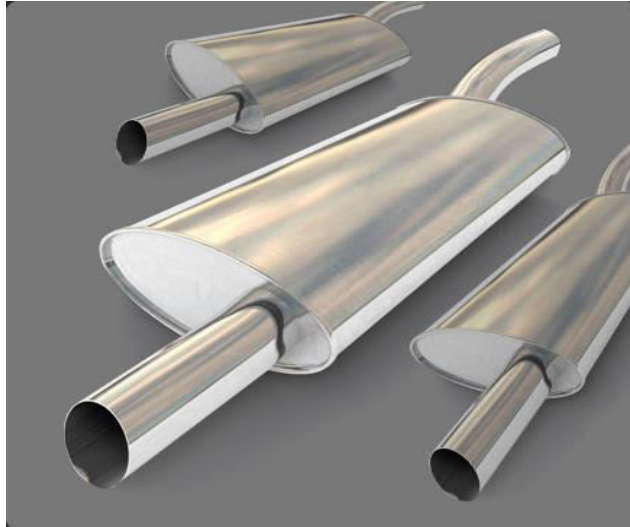
napetosnoj koroziji u okruženju s kloridima. Međutim, žilavost mu vrlo brzo pada na niskim temperaturama gdje dolazi do opasnosti od krhkog loma [11]. Feritni nehrđajući čelici koriste se u automobilskoj industriji za izradu ispušnih sustava, slika 5.

**Slika 5:** Prikaz primjene feritnog nehrđajućeg čelika [12].

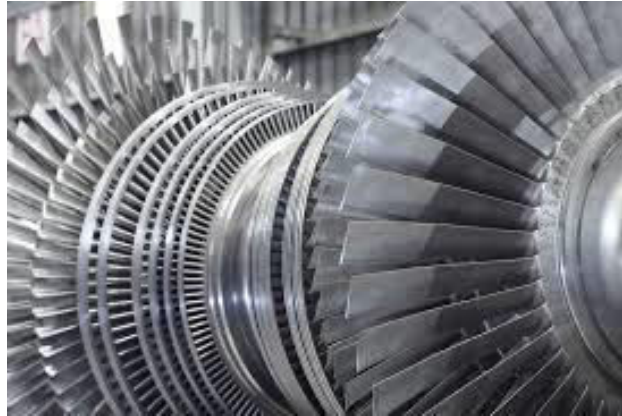
**Slika 6:** Turbinske lopatice napravljene od martenzitnog nehrđajućeg čelika [13].

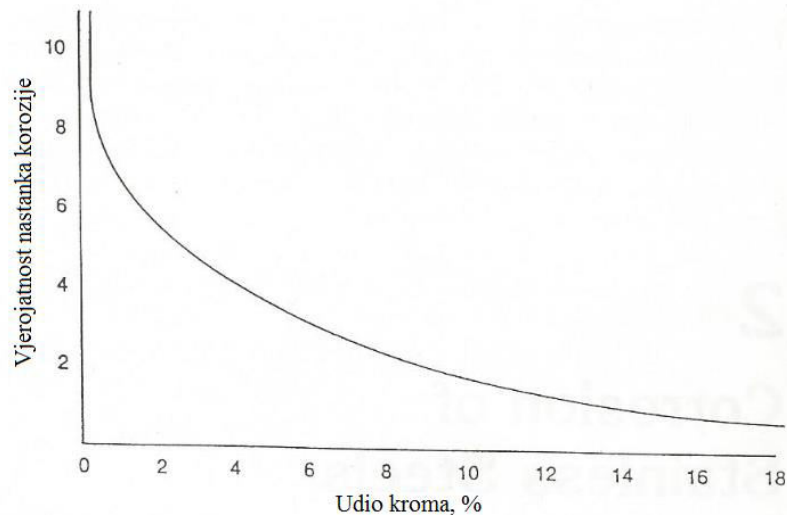
Nehrđajući čelici su skupina materijala koji svoju korozijsku postojanost temelje na nastanku pasivnog filma kromovih oksida koji spontano nastaje ako u čeliku ima više od 11 % Cr. Prikaz utjecaja udjela kroma na korozijsku otpornost prikazano je slikom 8.

**Slika 8:** Povećanje otpornosti na koroziju s povećanjem udjela kroma [17].

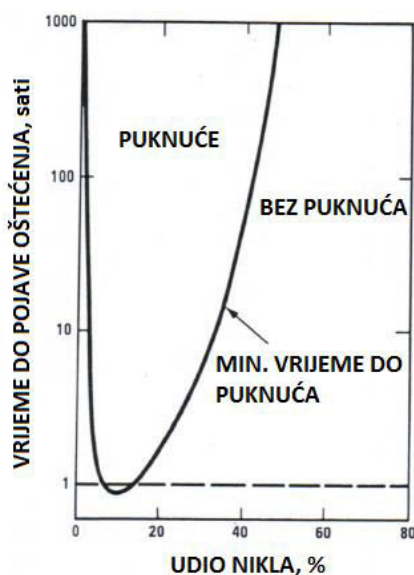
Slika 14 prikazuje utjecaj udjela nikla u nehrđajućem čeliku prema otpornosti na napetosnu koroziju u kloridnom okruženju ključajuće 42% otopine magnezijevog klorida. Rezultati prikazuju kako je visoki udio nikla (oko 50%) dovoljan za otpornost nad napetosnom korozijom u kloridnom okruženju. U praksi se napetosna korozija u kloridnom okruženju uobičajeno ne nastaje ako je udio nikla preko 42%. Stoga se za primjenu u kloridnom okruženju gdje može doći do pojave napetosne korozije i preporučuju različite legure nikla [17].

**Slika 14:** Vrijeme do pojave puknuća uslijed napetosne korozije u ovisnosti o udjelu nikla [17].

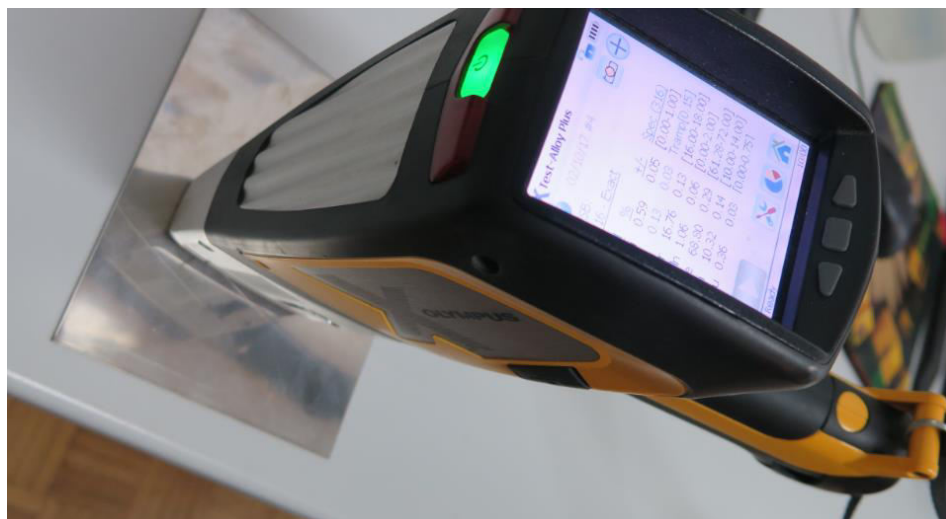
Prije izrade ispitnih uzoraka provjeren je kemijski sastav materijala – limova iz kojih su izrezani pojedini ispitni uzorci na potrebne dimenzije. Kvantitativna kemijska analiza uzoraka provedena je nerazornom metodom rendgenske fluorescentne spektrometrije (XRF) na uređaju XRF-Olympus, proizvođač: Innov-X Systems, Inc., model: DS 2000-C, slika 19. Rezultati ispitivanja prikazani su u tablici 11.

Slika 19: Prikaz provedbe ispitivanja kemijskog sastava XRF metodom.

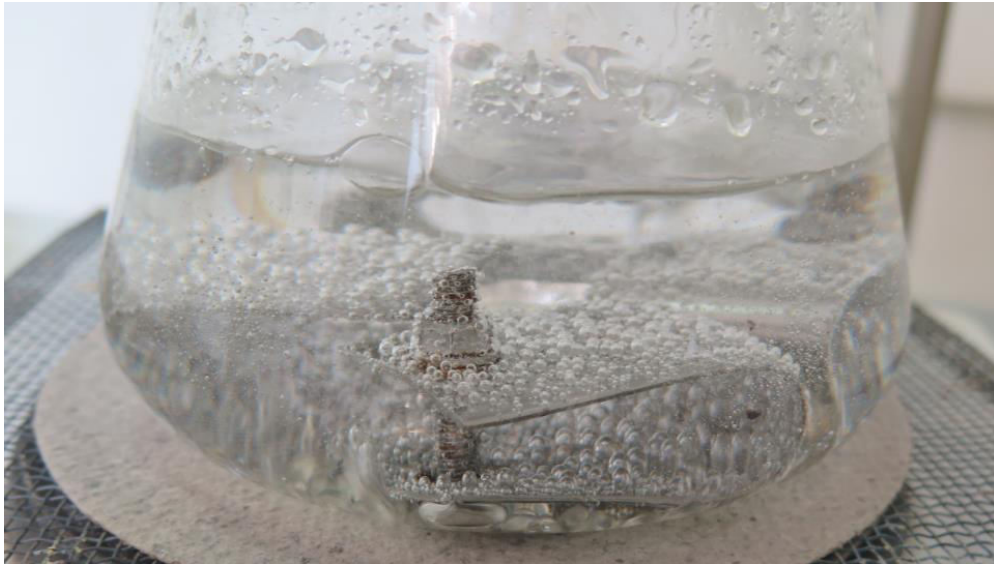
Ispitni uzorci uronjeni su u ključajuću otopinu kada je postignuta temperatura od 155°C. Pri tom, ispitivanje je, s obzirom na različite vrste ispitivanih čelika (austenitni, feritni) provedeno u dvije

odvojene faze od po 20 h, tako da su prvo bili izlagani uzorci austenitnih čelika (AISI 304 L i AISI 316 L), a potom odvojeno uzorci feritnog čelika (AISI 430).

**Slika 23:** Detaljniji prikaz provedbe korozijskog ispitivanja. Snimljeno tijekom ispitivanja uzoraka od austenitnih čelika.

Slika 23 prikazuje detalj snimljen tijekom provedbe korozijskog ispitivanja izlaganjem uzoraka ključajućoj otopini magnezijevog klorida.

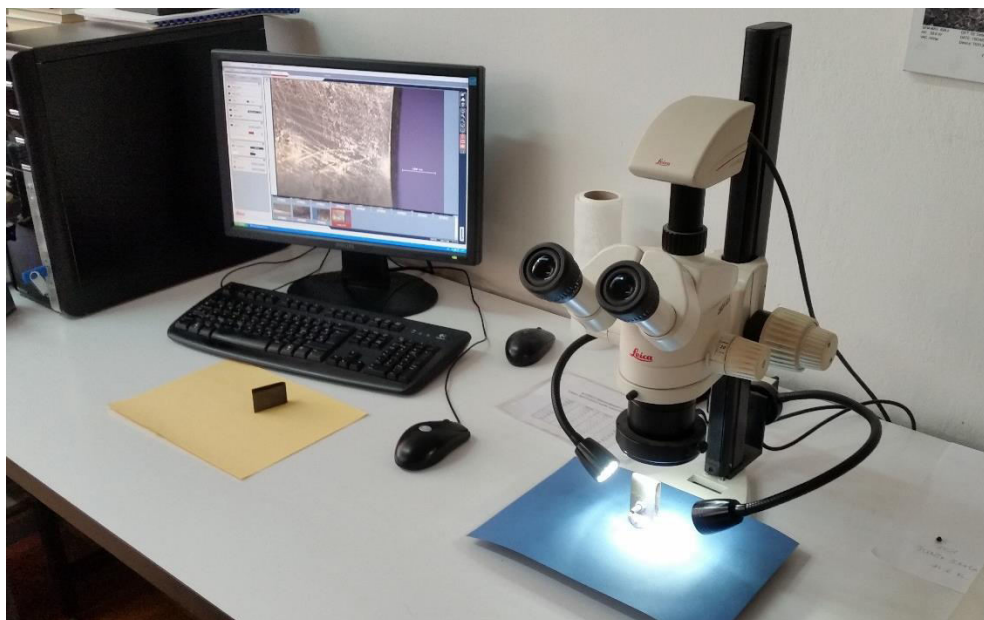
**Slika 24:** Stereomikroskop Leica MZ6 – Laboratorij za zaštitu materijala FSB-a.

Ispitni uzorci nakon provedbe korozijskog ispitivanja vizualno su pregledani te su na njima provedena stereomikroskopska ispitivanja korištenjem stereomikroskopa Leica MZ6, slika 24. U karakterističnim područjima nastalih korozijskih oštećenja provedena su i dodatna ispitivanja skenirajućim elektronskim mikroskopom (SEM) na pojedinim ispitnim uzorcima. Ova ispitivanja provedena su u Laboratoriju za materijalografiju FSB na elektronskom mikroskopu Tescan, slika 25.

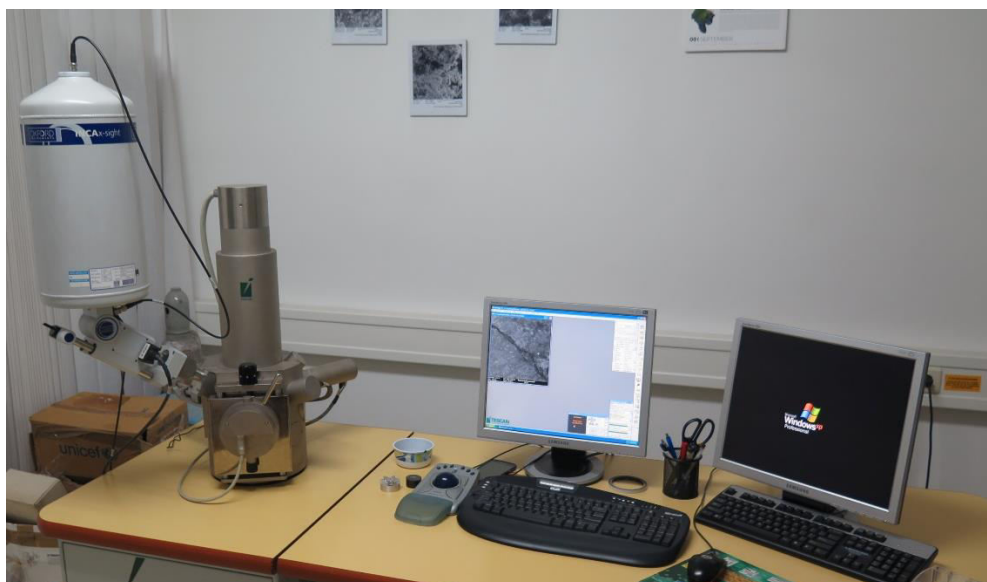
**Slika 25:** Skenirajući elektronski mikroskop (SEM) – Laboratorij za materijalografiju FSB-a.
