Detekcija površinskih nepravilnosti vizualnom metodom

Undergraduate thesis / Završni rad

SVEUČILIŠTE U ZAGREBU
FAKULTET STROJARSTVA I BRODOGRADNJE

U uvodnome dijelu potrebno je dati pregled i prikaz tehnika koje se koriste za detekciju površinskih nepravilnosti na komponentama zrakoplovnih konstrukcija. Temeljem toga osmisliti i predložiti postav ispitivanja za detekciju karakterističnih površinskih nepravilnosti na odabranim uzorcima vodeći računa o usporedivosti rezultata te o svim relevantnim utjecajnim čimbenicima u pogledu postizanja što veće pouzdanosti i učinkovitosti ispitnog postupka.

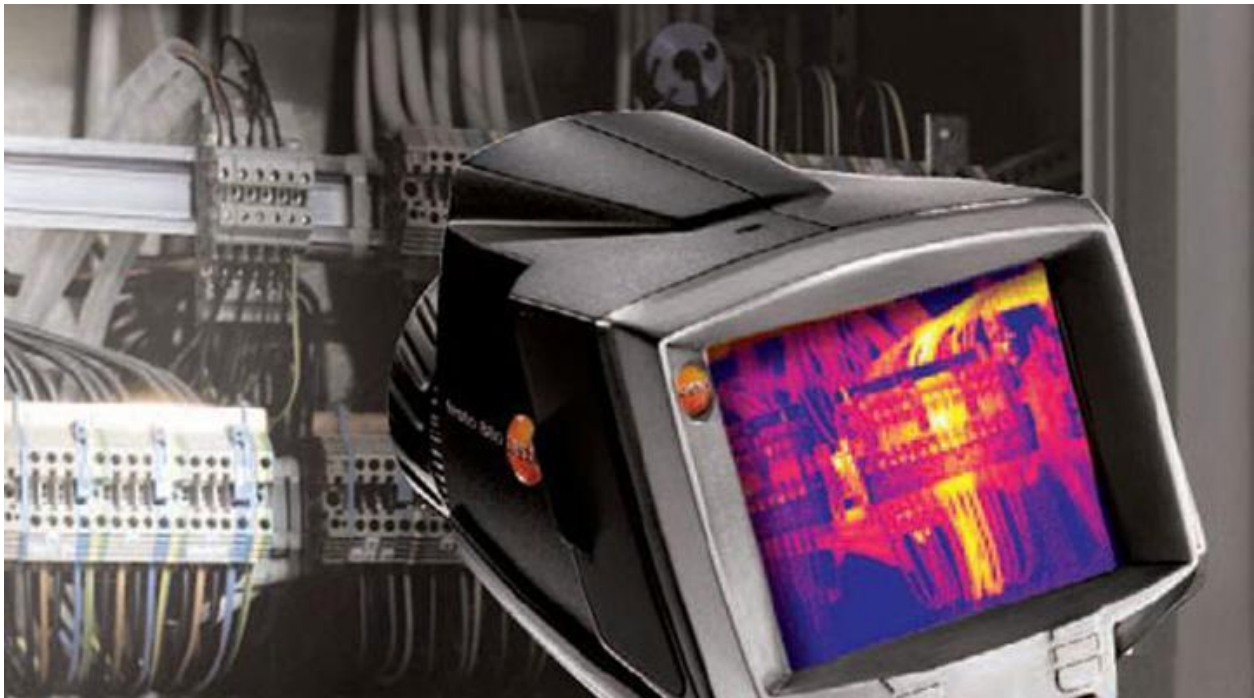
Tipični uređaj koji se koristi prilikom ispitivanja ovom metodom je termografska kamera koja reproducira video-sliku koristeći senzore za intenzitet infracrvenog zračenja. Infracrveni dio spektra spada u nevidljivi dio cjelokupnog elektromagnetskog spektra, a prostire se u području valnih duljina od 750 nm do 3 mm. Poznato je da sva tijela emitiraju određenu količinu zračenja kao posljedicu njihove temperature [3]. Infracrvena termografija je proces u kojem infracrvena kamera konvertira distribuciju infracrvenog zračenja površine u dvodimenzionalnu sliku, na kojoj se varijacije u infracrvenom zračenju manifestiraju kao spektar boja ili nijansi. Općenito vrijedi pravilo da se više temperature na slici manifestiraju u svjetlijim bojama, dok se niže temperature manifestiraju kao tamnije boje. Valja još napomenuti kako se slika proizvedena kamerom za infracrvena ispitivanja naziva *termogram*.

Slika 5 Termogram na kojem se vide boje koje korespondiraju razlikama u temperaturi [3]

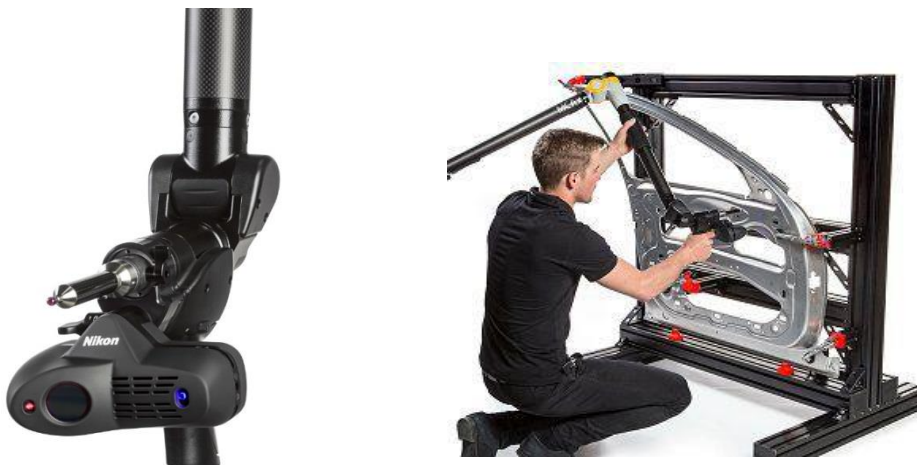
Jedan od takvih 3D laserskih skenera koji se može pronaći na tržištu je Nikon ModelMaker H120 koji koristi plavi laser za detekciju površinski nepravilnosti na bilo kojoj površini. Ono što je bitno kod ovakvog skenera je mogućnost snimanja i zabilježavanja koordinata površine na radnoj frekvenciji od 450 Hz, sa širinom skeniranog područja od 120 mm, te rezolucijom od 35 mikrometara. Uz to je bitno napomenuti da je ovakva kamera mase 400-500 grama, te je moguće skenirati površinu ručno, ili automatski koristeći robotsku ruku.

Slika 15 Snimanje površine interijera automobilskih vrata s Nikon ModelMakerom H120 [13]

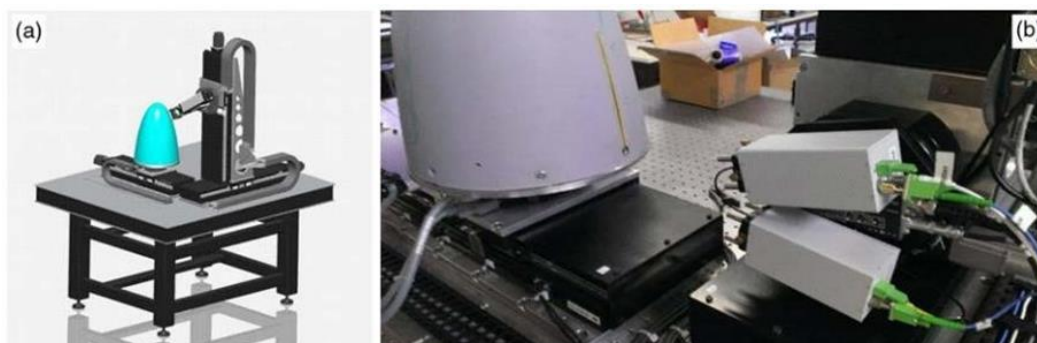
Terahertz metoda (THz) prikladna je kada se radi o ispitivanju kompozitnih struktura i materijala, zbog toga što zračenje u tom području valnih duljina (1 mm do 0,1 mm) ima sposobnost penetracije većine nemetalnih i nepolarizirajućih materijala i medija. Ova metoda ima dvije glavne podskupine a to su terahertz slikovna dijagnostika i terahertz spektroskopija. Terahertz kao NDT metoda, može se primjenjivati beskontaktno, te ne zahtijeva nikakve specijalne mjere zaštite kao npr., kod radiografskog ispitivanja. Terahertz NDT metoda doživjela je svoju prvu primjenu na zrakoplovnim materijalima pri inspekciji izolacije svemirske letjelice pjenaste strukture nakon nesreće svemirske letjelice Columbia 2003 . godine, te se od tada primjenjuje kao NDT metoda na raznim materijalima i oplatama, kao i na pokrovima koji se koriste u zrakoplovnoj industriji, odnosno na keramici (GFRP i CFRP kompozitima) [14]. Materijali kao što su metal ili ugljična vlakna, odlični su reflektori terahertz valova, čime je ograničena efektivna upotreba ove metode prilikom ispitivanja površinskih nepravilnosti na takvim materijalima. Bitno je napomenuti da postoji još jedno ograničenje ove metode na koje treba obratiti pozornost, a to je ovisnost kuta pod kojim se uzorak ispituje. Na primjer, ugljična vlakna koja se upotrebljavaju za ojačavanje, pokazuju anizotropna svojstva kada se govori o transmisiji i refleksiji terahertz valova, tj. veća je detektabilnost nepravilnosti kada su terahertz valovi usmjereni okomito na smjer vlakana, u odnosu na paralelno usmjerenje valova na smjer vlakana.

Slika 17 Sustav za terahertz spektroskopsko ispitivanje [15]

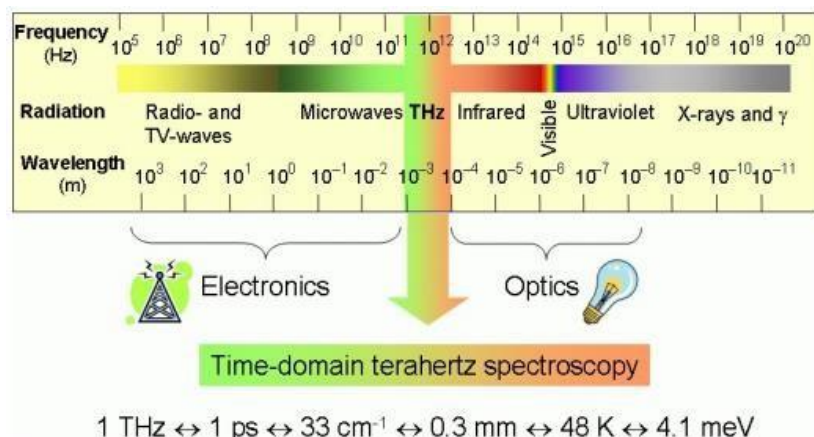
Slika 20 Shematski prikaz cjelokupnog spektra elektromagnetskog zračenja [15]

Kao što se vidi na slici, frekvencija od 10^{12} Hz, ili 1 THz korespondira valnoj duljini od 300 μm , te periodu od jedne pikosekunde. S aspekta sigurnosti, smatram potrebnim napomenuti da su izmjerene vrijednosti energije THz radijacije minimalne i neionizirajuće, stoga se ne smatraju štetnima za čovjekovo zdravlje.

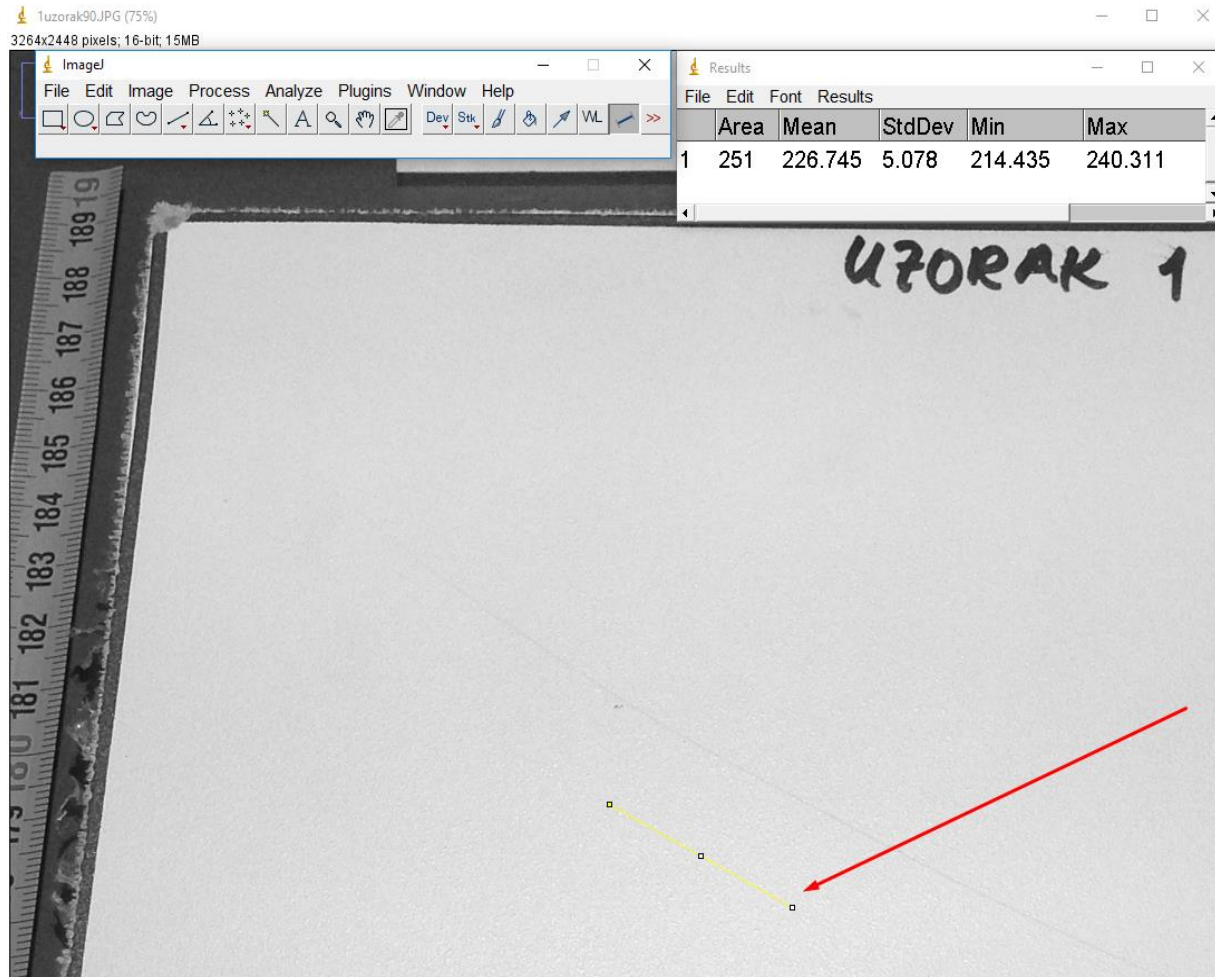
Na Uzorku 1 provedeno je i mjerenje na neoštećenoj regiji koristeći identičan postupak, te su dobiveni rezultati srednje vrijednosti intenziteta piksela i standardne devijacije intenziteta piksela.

Slika 30 16-bitna "Grayscale" fotografija Uzorka 1 snimljena s upadnim kutom svjetlosti od 90° u odnosu na površinu, s referentnom žutom linijom postavljenom na neoštećeni dio uzorka.

Usporede li se vrijednosti razlike između srednje vrijednosti prve i druge fotografije odnosno ROI (*Region of Interest*) dobiva se vrijednost koja predstavlja kvalitativni pokazatelj kontrastnosti, a koja u ovom slučaju, iznosi 11, što će nam biti glavna informacija po kojoj ćemo uspoređivati kvalitetu prikazivanja indikacija sa slikovnim zapisima dobivenih pod drugim upadnim kutom.

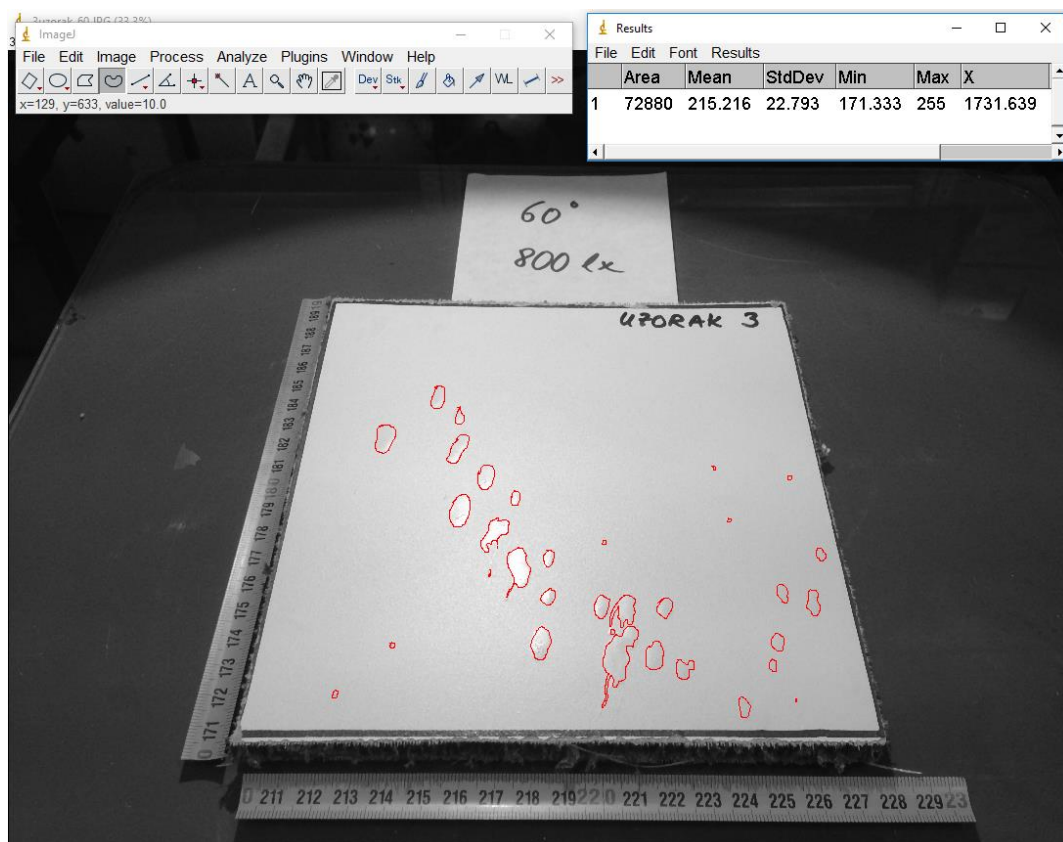
Slika 39 Fotografija Uzorka 3 snimljena pod kutom od 60° , obrađena ranije navedenim postupkom uz pomoć ImageJ-a, s prikazanim označenim crvenim područjem koje je bilo moguće detektirati okom

Rezultat izmjerene površine detektiranih kapljica označenih crvenom bojom na slici iznosi 24,6% ukupne površine, dakle detektirano je više kapljica u odnosu na prvu fotografiju. Preostalo je još napraviti mjerenja za treću varijaciju kuta (30° u odnosu na površinu ispitnog uzorka), te za izvor svjetlosti postavljen s lijeve strane u odnosu na ispitni uzorak.
