# Detekcija površinskih nepravilnosti vizualnom metodom

**Undergraduate thesis / Završni rad**

# ZAVRŠNI RAD

U uvodnome dijelu potrebno je dati pregled i prikaz tehnika koje se koriste za detekciju površinskih nepravilnosti na komponentama zrakoplovnih konstrukcija. Temeljem toga osmisliti i predložiti postav ispitivanja za detekciju karakterističnih površinskih nepravilnosti na odabranim uzorcima vodeći računa o usporedivosti rezultata te o svim relevantnim utjecajnim čimbenicima u pogledu postizanja što veće pouzdanosti i učinkovitosti ispitnog postupka.

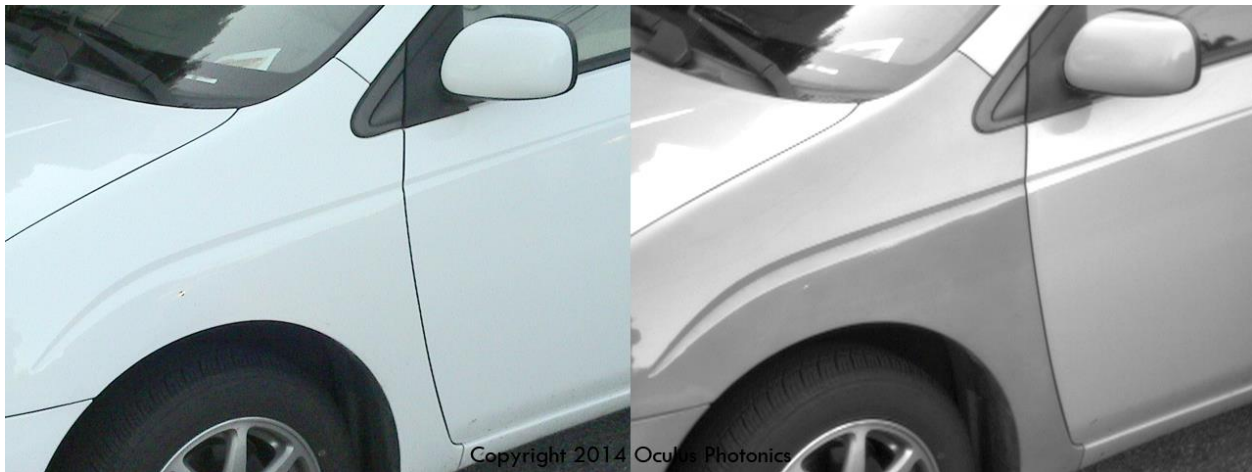
**Slika 12** Slika automobila Toyota Prius s prebojanim bočnim branikom. Nova boja se manifestira kao tamnija na desnoj slici. Vizualnom metodom praktički je nemoguće uočiti razliku. [11]

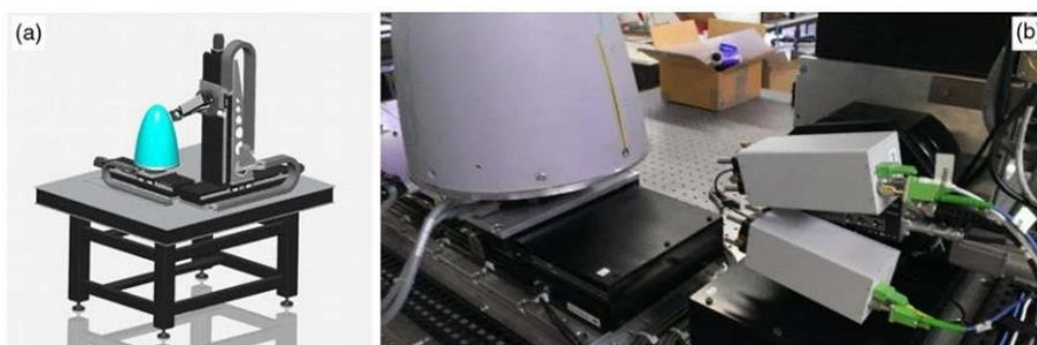
Slika 17 Sustav za terahertz spektroskopsko ispitivanje [15]

Terahertz metoda (THz) prikladna je kada se radi o ispitivanju kompozitnih struktura i materijala, zbog toga što zračenje u tom području valnih duljina (1 mm do 0,1 mm) ima sposobnost penetracije većine nemetalnih i nepolarizirajućih materijala i medija. Ova metoda ima dvije glavne podskupine a to su terahertz slikovna dijagnostika i terahertz spektroskopija. Terahertz kao NDT metoda, može se primjenjivati beskontaktno, te ne zahtijeva nikakve specijalne mjere zaštite kao npr., kod radiografskog ispitivanja. Terahertz NDT metoda doživjela je svoju prvu primjenu na zrakoplovnim materijalima pri inspekciji izolacije svemirske letjelice pjenaste strukture nakon nesreće svemirske letjelice Columbia 2003 . godine, te se od tada primjenjuje kao NDT metoda na raznim materijalima i oplatama, kao i na pokrovima koji se koriste u zrakoplovnoj industriji, odnosno na keramici (GFRP i CFRP kompozitima) [14]. Materijali kao što su metal ili ugljična vlakna, odlični su reflektori terahertz valova, čime je ograničena efektivna upotreba ove metode prilikom ispitivanja površinskih nepravilnosti na takvim materijalima. Bitno je napomenuti da postoji još jedno ograničenje ove metode na koje treba obratiti pozornost, a to je ovisnost kuta pod kojim se uzorak ispituje. Na primjer, ugljična vlakna koja se upotrebljavaju za ojačavanje, pokazuju anizotropna svojstva kada se govori o transmisiji i refleksiji terahertz valova, tj. veća je detektabilnost nepravilnosti kada su terahertz valovi usmjereni okomito na smjer vlakana, u odnosu na paralelno usmjerenje valova na smjer vlakana.

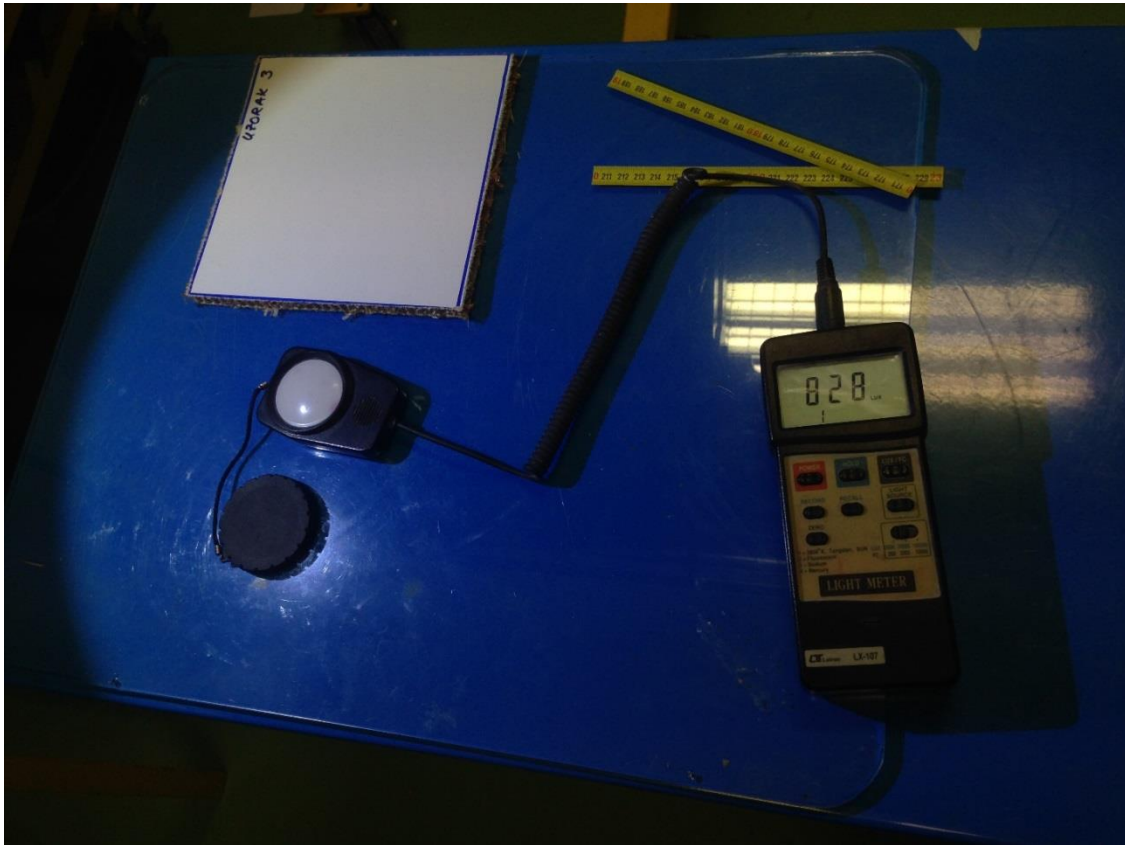
Kao što je već spomenuto, na uzorku koji sadrži površinsku nepravilnost u obliku ogrebotine, provedeno je ispitivanje s varijacijom upadnog kuta snopa svjetlosti od  $90^\circ$ ,  $60^\circ$  i  $30^\circ$  u odnosu na površinu ispitnog uzorka. Prije negoli su snimljene fotografije, luksmetrom se provjeravala vrijednost osvijetljenosti površine ispitnog uzorka, kao što je vidljivo na sljedećoj slici.

**Slika 27** Mjerenje intenziteta snopa svjetlosti koji obasjava površinu ispitnog uzorka prije provođenja vizualne inspekcije

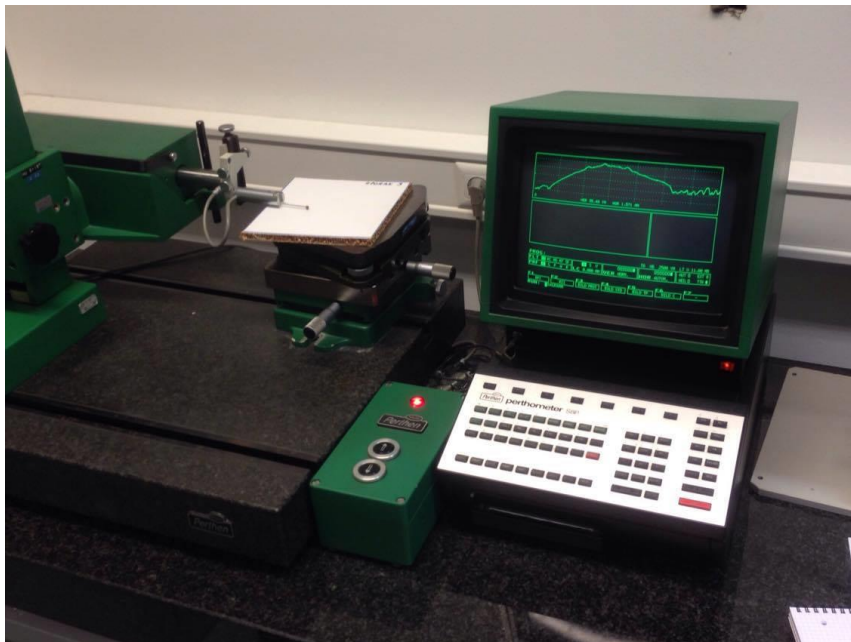
U suradnji Laboratorijem za precizna mjerenja duljine, dogovoreno je snimanje profila površine na odabranim ROI, odnosno mjerenje veličine nepravilnosti, kako bi se dobili točni podaci o dimenzijama nepravilnosti, te kako bi se kasnije mogli usporediti s dobivenim vrijednostima dobivenima ranije navedenim metodama detekcije nepravilnosti. Mjerenja su provedena u Laboratoriju za precizna mjerenja duljine koji se nalazi u sjevernoj zgradi FSB-a. Uređaj korišten za mjerenje hrapavosti je Perthometer S8-P, proizvođača Mahr. Perthometer S8-P je modulirani kompjuterski uređaj za mjerenje površinske hrapavosti koji se sastoji se od kompjutera koji povezuje mjerni uređaj s ticalom i uređajem za ispis izmjerenih rezultata, dok se mjerni uzorak pozicionira na horizontalnu ravnu plohu smještenu ispod ticala. Radijus ticala korištenog za ispitivanje hrapavosti, odnosno dubine nepravilnosti je bio 10  $\mu\text{m}$ . Uređaj funkcionira tako da se uzorak postavi ispod ticala, nakon čega se ticalo prisloni na površinu uzorka, te se potom podesi parametar hoda ticala. Pritiskom na tipku ticalo se pomiče horizontalno te se snimaju vertikalni pomaci ticala kako bi se na taj način dobila informacija o hrapavosti.

Slika 49 Mahr Perthometer S8-P s uzorkom pozicioniranim za mjerenje hrapavosti
