Detekcija površinskih nepravilnosti vizualnom metodom

Undergraduate thesis / Završni rad

U uvodnome dijelu potrebno je dati pregled i prikaz tehnika koje se koriste za detekciju površinskih nepravilnosti na komponentama zrakoplovnih konstrukcija. Temeljem toga osmisliti i predložiti postav ispitivanja za detekciju karakterističnih površinskih nepravilnosti na odabranim uzorcima vodeći računa o usporedivosti rezultata te o svim relevantnim utjecajnim čimbenicima u pogledu postizanja što veće pouzdanosti i učinkovitosti ispitnog postupka.

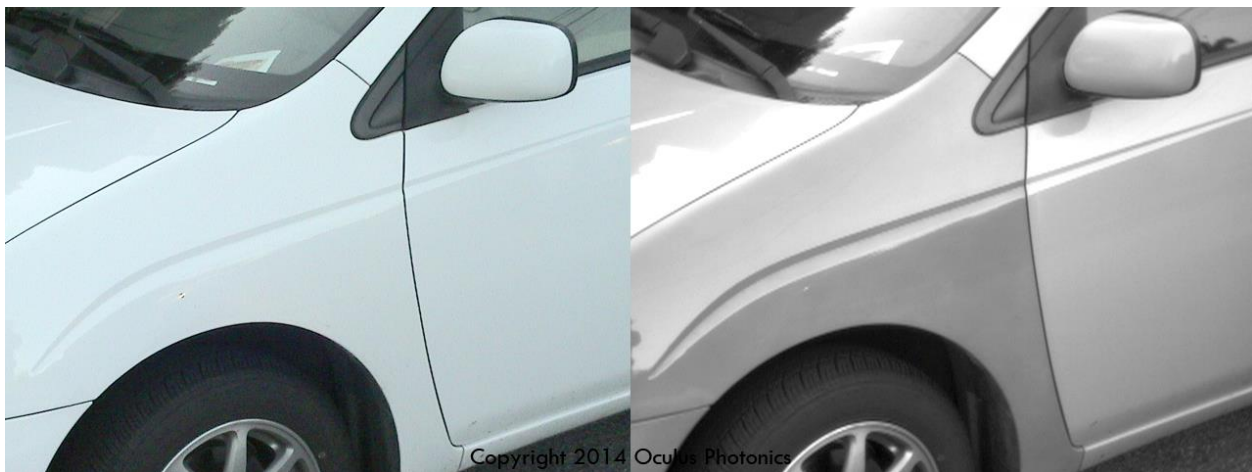
Slika 12 Slika automobila Toyota Prius s prebojanim bočnim branikom. Nova boja se manifestira kao tamnija na desnoj slici. Vizualnom metodom praktički je nemoguće uočiti razliku. [11]

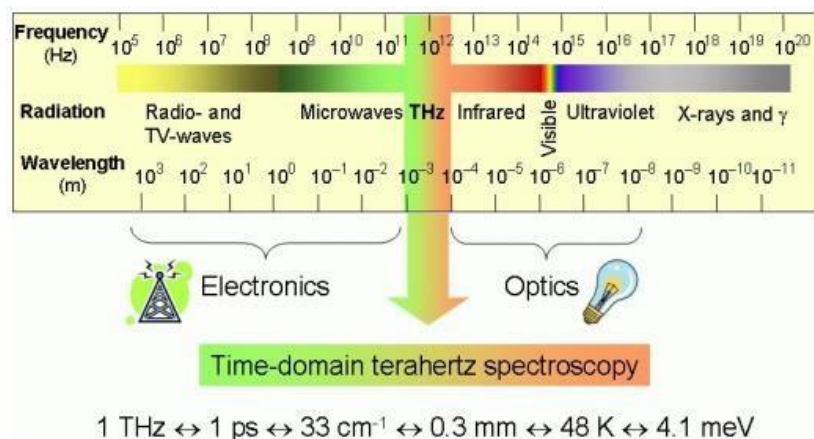
Slika 20 Shematski prikaz cjelokupnog spektra elektromagnetskog zračenja [15]

Kao što se vidi na slici, frekvencija od 10^{12} Hz, ili 1 THz korespondira valnoj duljini od 300 μm , te periodu od jedne pikosekunde. S aspekta sigurnosti, smatram potrebnim napomenuti da su izmjerene vrijednosti energije THz radijacije minimalne i neionizirajuće, stoga se ne smatraju štetnima za čovjekovo zdravlje.

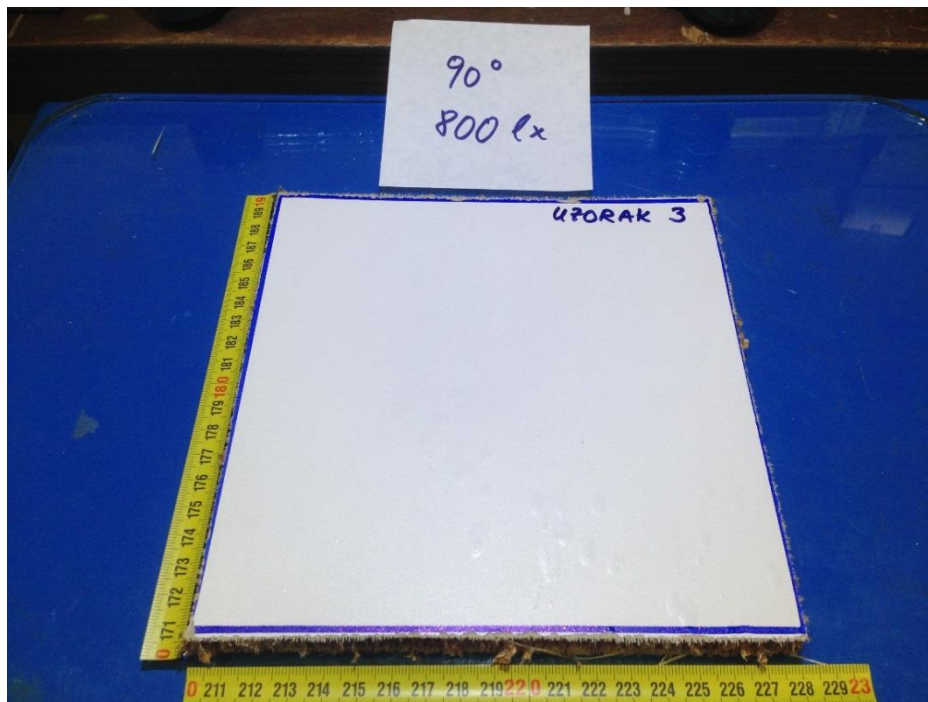
U ovom konkretnom eksperimentu uzorak je također sniman sa varijacijom upadnog kuta svjetlosti, a vrijednosti kutova varirane su redom, upravo kao i kod prethodna dva uzorka (90°, 60° i 30°). Eksperimentalni postav u smislu opreme, ostala je ista kao i kod prethodna 2 uzorka, a izvor svjetlosti također je postavljen pred kameru, no prilikom ovog ispitivanja prikazat će se i rezultati dobiveni s izvorom svjetlosti postavljenim s lijeve strane u odnosu na kameru (razlog zamjene strana će biti razjašnjen u nastavku).

Slika 35 Fotografija ispitnog uzorka "Uzorak 3" snimljena pod kutom od 90°. U donjem desnom kutu daju se naslutiti površinske nepravilnosti u obliku kapljica

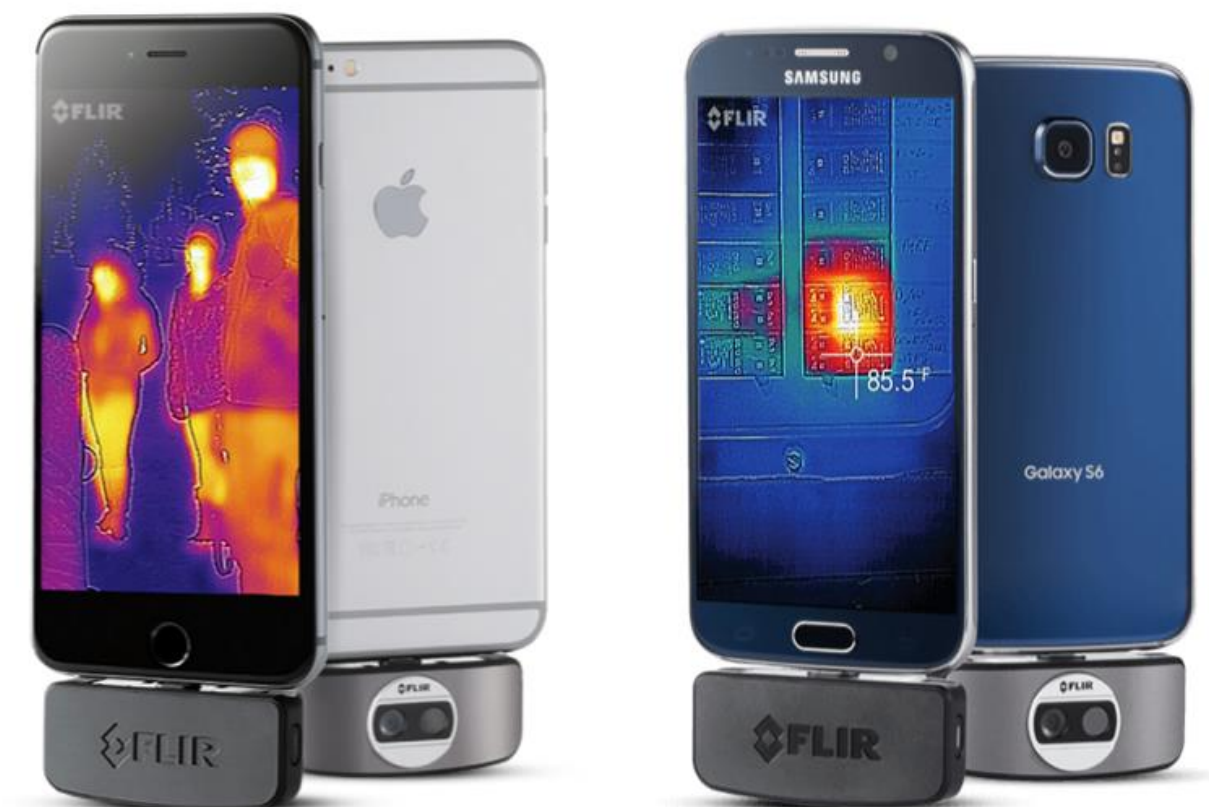
Slika 43 FLIR mobilni termovizijski sustav spojen na mobilni telefon putem MicroUSB porta

Nakon obavljenih ispitivanja vizualnom metodom, provedeno je termovizijsko ispitivanje uzoraka. Termovizijska kamera korištena za potrebe ovog rada uređaj je koji ima mogućnost priključivanja na mobilni telefon, a proizvođač je FLIR. Takav termovizijski sustav pokazao se vrlo jednostavnim i brzim prilikom provođenja ovog ispitivanja, uzevši u obzir da je samo snimanje uzoraka trajalo svega 10 minuta. Cijena ovakvog termovizijskog sustava na tržištu je otprilike 150 €.
