Detekcija površinskih nepravilnosti vizualnom metodom

Undergraduate thesis / Završni rad

U uvodnome dijelu potrebno je dati pregled i prikaz tehnika koje se koriste za detekciju površinskih nepravilnosti na komponentama zrakoplovnih konstrukcija. Temeljem toga osmisliti i predložiti postav ispitivanja za detekciju karakterističnih površinskih nepravilnosti na odabranim uzorcima vodeći računa o usporedivosti rezultata te o svim relevantnim utjecajnim čimbenicima u pogledu postizanja što veće pouzdanosti i učinkovitosti ispitnog postupka.

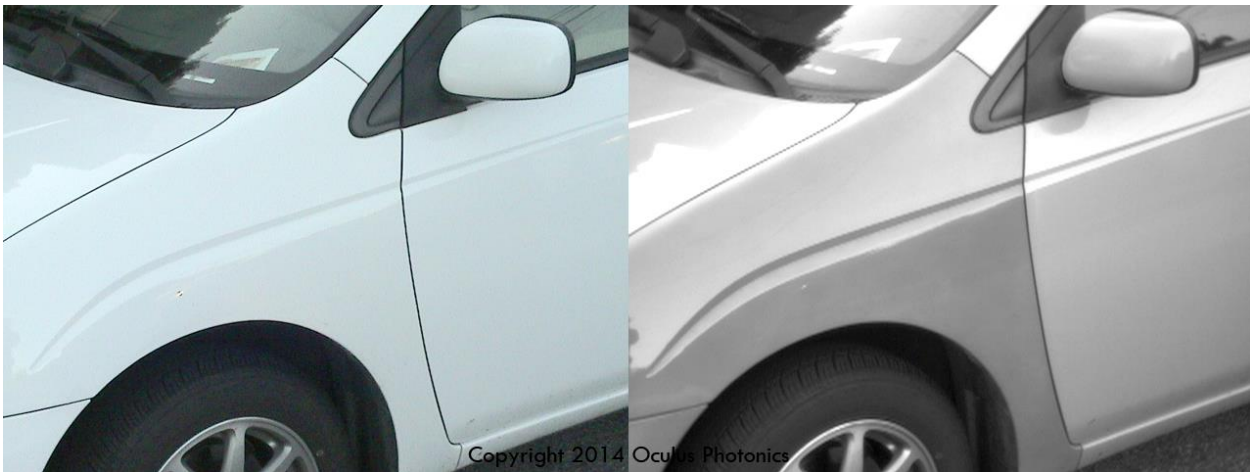
Slika 12 Slika automobila Toyota Prius s prebojanim bočnim branikom. Nova boja se manifestira kao tamnija na desnoj slici. Vizualnom metodom praktički je nemoguće uočiti razliku. [11]

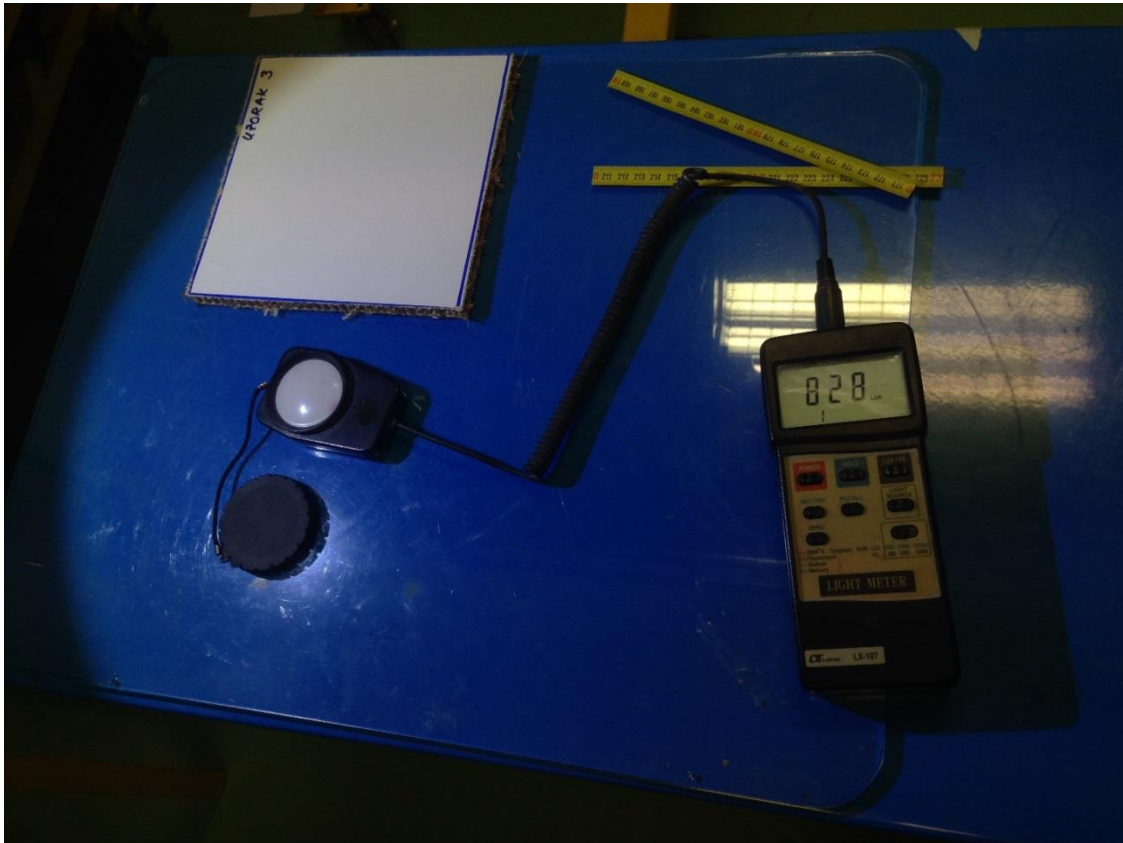
Kao što je već spomenuto, na uzorku koji sadrži površinsku nepravilnost u obliku ogrebotine, provedeno je ispitivanje s varijacijom upadnog kuta snopa svjetlosti od 90° , 60° i 30° u odnosu na površinu ispitnog uzorka. Prije negoli su snimljene fotografije, luksmetrom se provjeravala vrijednost osvijetljenosti površine ispitnog uzorka, kao što je vidljivo na sljedećoj slici.

Slika 27 Mjerenje intenziteta snopa svjetlosti koji obasjava površinu ispitnog uzorka prije provođenja vizualne inspekcije
