Korozija postojanost Corten čelika u različitim medijima

Undergraduate thesis / Završni rad

2020

Degree Grantor / Ustanova koja je dodijelila akademski / stručni stupanj: University of Zagreb, Faculty of Mechanical Engineering and Naval Architecture / Sveučilište u Zagrebu, Fakultet strojarstva i brodogradnje

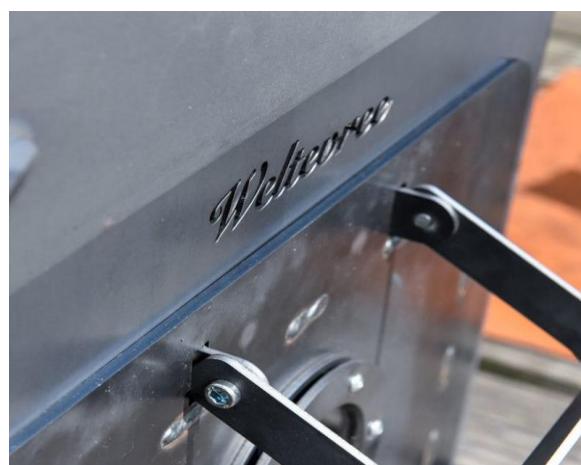
Slika 3. Corten čelik bez sloja hrđe [14]

Kod čelika s povиšenom otpornosti na atmosfersku koroziju, postupak korodiranja započinje na isti način, ali specifični legirajući elementi u čeliku stvaraju stabilan sloj oksida koji prianja na osnovni metal i puno je manje porozan. Ovaj zaštitni sloj razvija se izmjenjivanjem mokrih i suhih ciklusa kako bi se stvorila zaštitna barijera koja sprečava daljnji pristup kisiku, vlazi i zagadživačima, značajno smanjujući daljnji gubitak metala. Nužno je da se površina povremeno potpuno osuši kako bi se formirala patina. Ujednačenost sloja patine ima određenu estetsku vrijednost i ne utječe na mehanička svojstva čelika. [10] Proizvodi izrađeni od Corten čelika isporučuju se bez sloja hrđe kao što je prikazano na **Slici 3.**

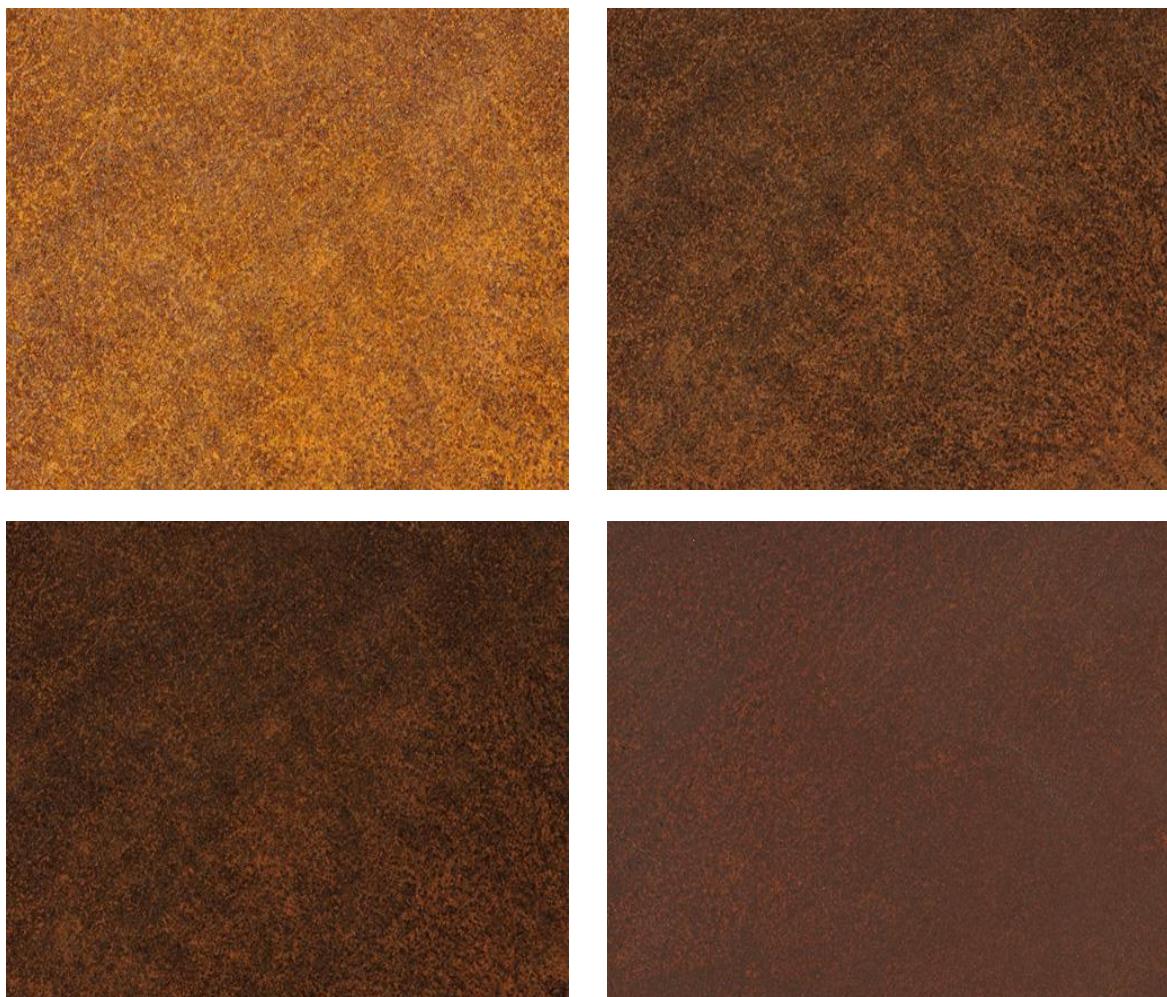
Slika 4. Izgled površine Corten čelika nakon 2 mjeseca (gore lijevo), nakon 4 – 6 mjeseci (gore desno), nakon 12 – 18 mjeseci (dolje lijevo), nakon posebnog tretmana površine „Anti-washout“ (dolje desno) [14]

Promjena izgleda površine tijekom vremena prikazana je na **Slici 4.**

Kako bi se postigao što ujednačeniji izgled površine i smanjilo ljuštenje sloja moguće je primijeniti poseban tretman „Anti washout“. On ne zaustavlja u potpunosti ljuštenje, nego ga značajno smanjuje stvarajući površinu tamnijeg i jednoličnijeg izgleda što je prikazano na **Slici 4** (dolje desno). Iz gore navedenih razloga, postavljanje proizvoda od Corten čelika na fine i/ili porozne površine (npr. mramor, graniti itd.) treba pažljivo razmotriti, čak i u slučaju obrade površine sredstvima koja učvršćuju oksidni sloj na površini. U takvim slučajevima preporučljivo je kao alternativu koristiti obojeni čelik. Također, u blizini mora, utjecaj slanog zraka može dovesti do stvaranja „mrlja“ na površini što narušava estetsku vrijednost objekta (**Slika 5**). No, to ne utječe na mehanička svojstva materijala. [14]

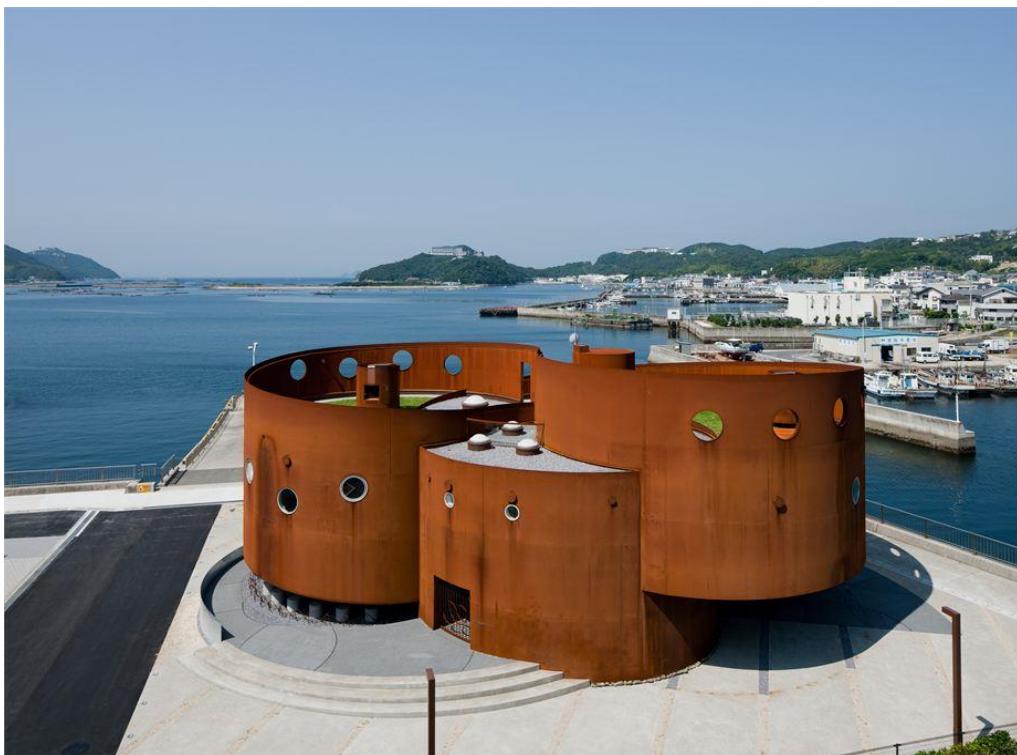
Slika 5. Corten čelik u blizini mora – The Fuktura Port in Japan [16]

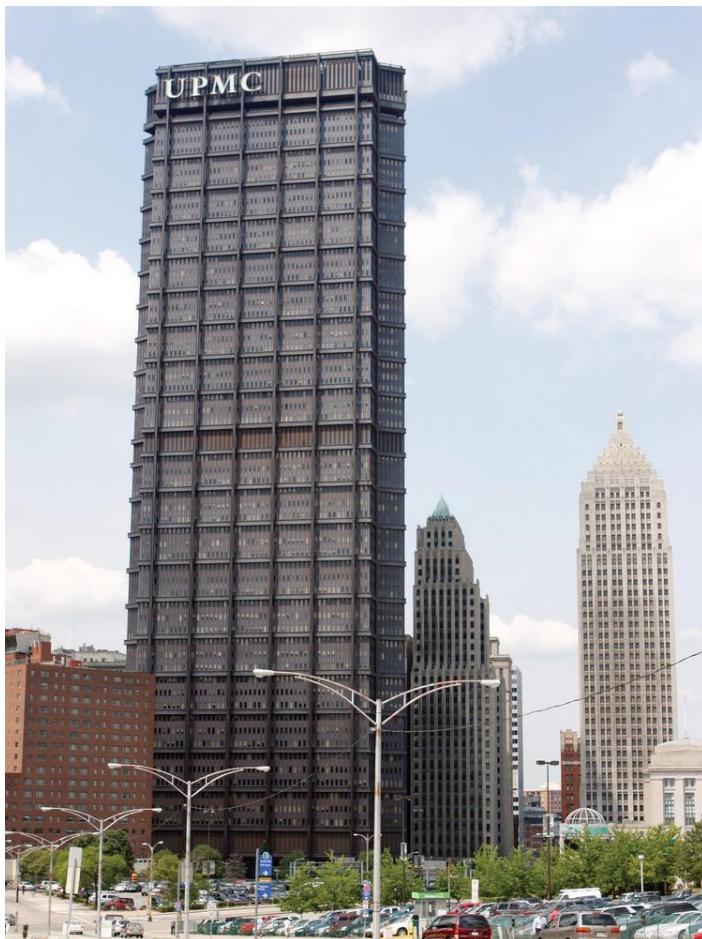
Slika 8. U. S. Steel Tower, Pittsburgh (lijevo) [21], „otjecanje“ Corten čelika (desno) [22]

Primjena ovih čelika u građevinarstvu nosi sa sobom neke izazove i potencijalne probleme. Jedan od izazova je i potreba da zavarena mesta korodiraju jednakom brzinom kao i ostatak materijala, što zahtijeva primjenu posebnih tehnika zavarivanja ili dodatnog materijala. Corten čelik sam po sebi nije otporan na hrđanje ako se voda zadržava u nekim dijelovima konstrukcije ili ako čelik ostane stalno vlažan. Na tim će područjima doći do većeg stupnja korozije, tako da se mora predvidjeti odvodnja ili sušenje. Također, treba voditi računa o ljuštenju sloja hrđe s površine Corten čelika što može dovesti do pojave mrlja na obližnjim površinama. Primjer toga prikazan je na **Slici 8** gdje se vidi zgrada U.S. Steel Tower u Pittsburghu u Pensilvaniji koju je konstruirao U.S. Steel kako bi promovirao Corten čelik. Prvobitno korodiranje materijala rezultiralo je nastankom hrđavih mrlja okolnih gradskih pločnika, poznato kao „krvarenje“ ili „otjecanje“. [10]

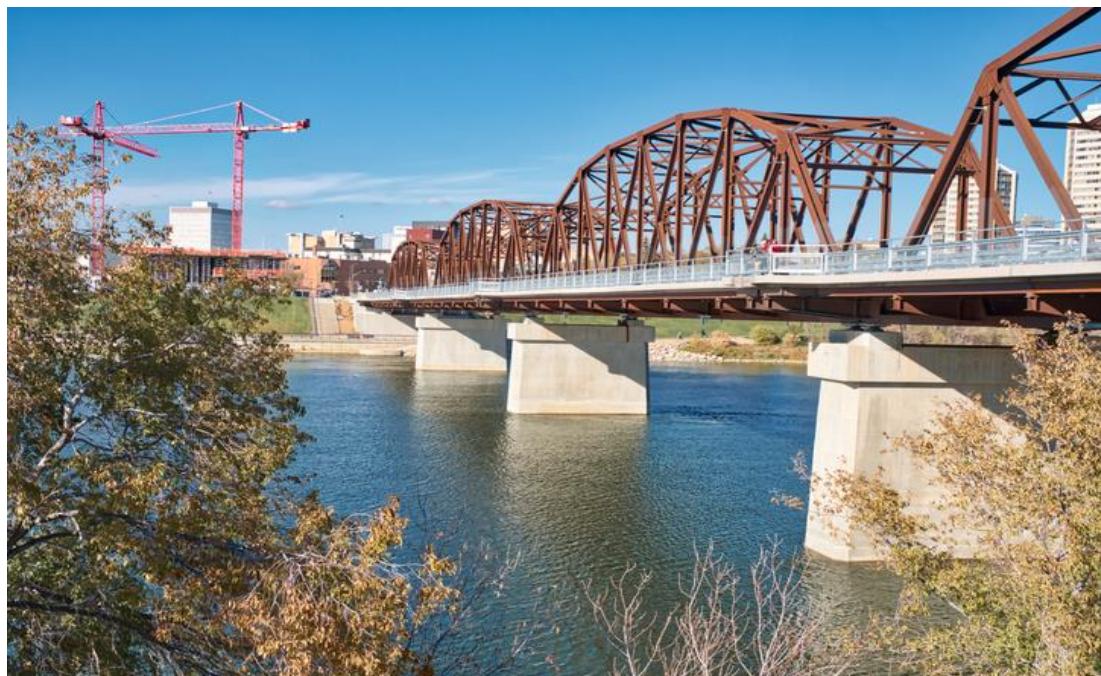
Slika 9. **Most od Corten čelika [23]**

Upotreba čelika s povećanom otpornosti na atmosfersku koroziju u pravom okruženju može biti ekonomična alternativa obojanom ili prevučenom ugljičnom čeliku koji će zahtijevati održavanje premaza kroz cijeli vijek trajanja konstrukcije. Primjer tomu su mostovi izrađeni od neobojanog Corten čelika koji mogu postići 120-godišnji vijek trajanja uz minimalno održavanje.

Na **Slici 9** je prikazan most čija je konstrukcija izgrađena od Corten čelika. [10]

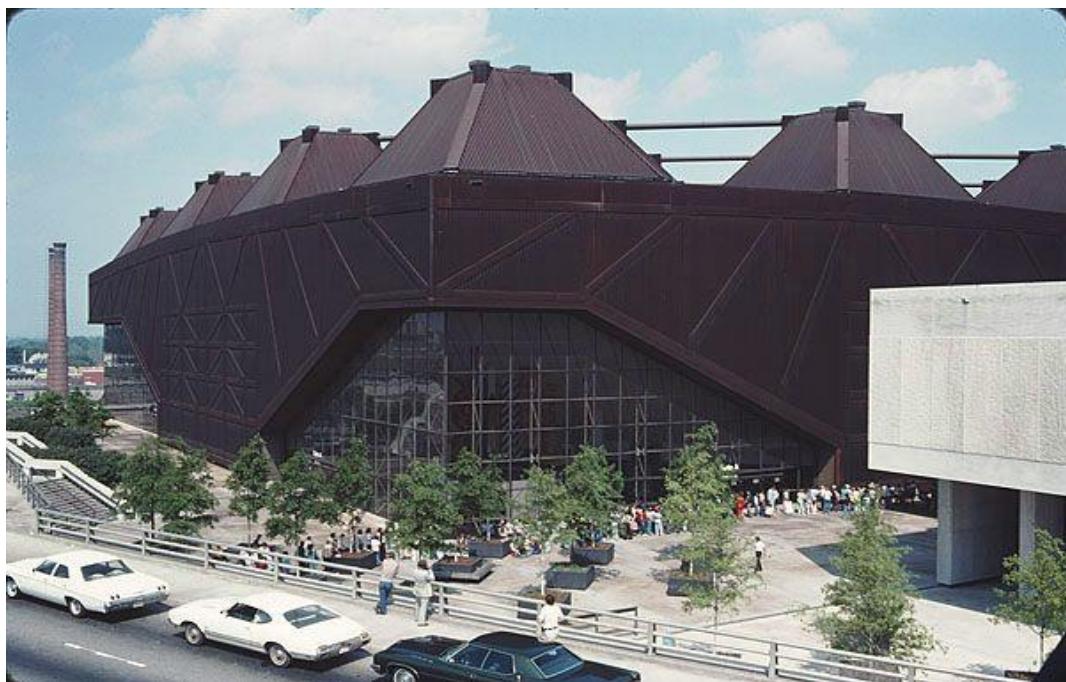
Slika 10. Omni Coliseum u Atlanti [24]

Nepravilno korištenje Corten čelika može biti skupo. Primjer toga je nekadašnji Omni Coliseum u Atlanti, u državi Georgia, prikazan na **Slici 10**, izgrađen 1972. godine. Za njega je karakteristično da nikada nije prestao hrđati zbog stalne visoke razine vlage u okolišu, što je na kraju dovelo do velikih rupa u strukturi. To je ujedno bio glavni faktor u odluci o njegovom rušenju samo 25 godina nakon izgradnje. Upotreba pravilno pripremljenog i zaštićenog ugljičnog čelika u okruženjima visoke vlage puno je bolje rješenje. [10]

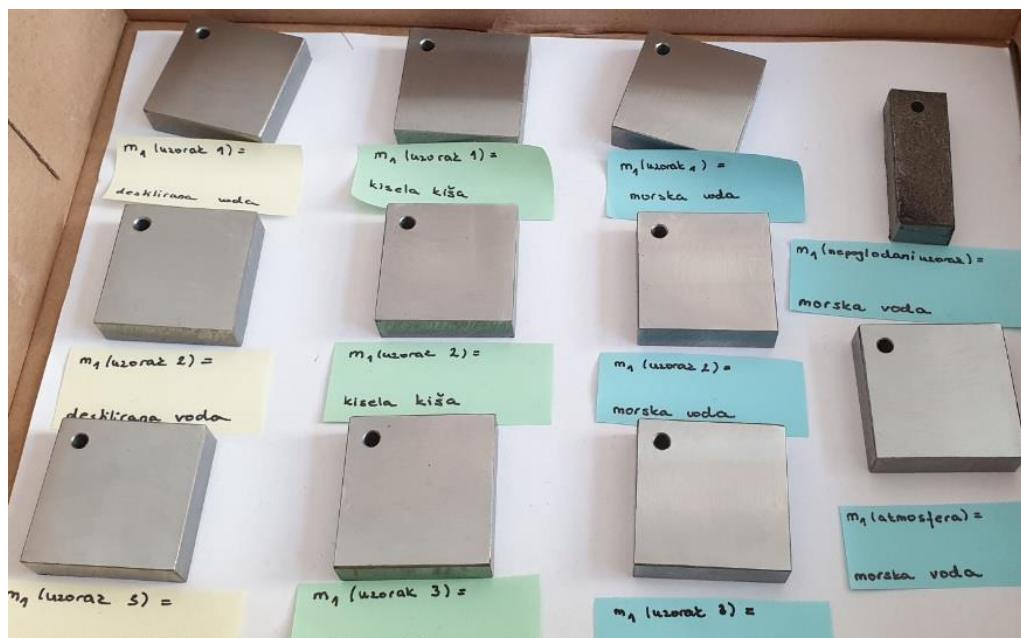
Slika 15. Svi ispitni uzorci

U Laboratoriju za alatne strojeve na Zavodu za tehnologiju, Fakulteta strojarstva i brodogradnje u Zagrebu, iz čelične ploče debljine 20 mm izrezani su uzorci koji su potom glodani na konačne dimenzije 40×40×10 mm³ (**Slika 14 i 15**). Prije ispitivanja izmjerena je masa uzorka na vagi „Tehnica ET -1111“ prikazanoj na **Slici 16**.

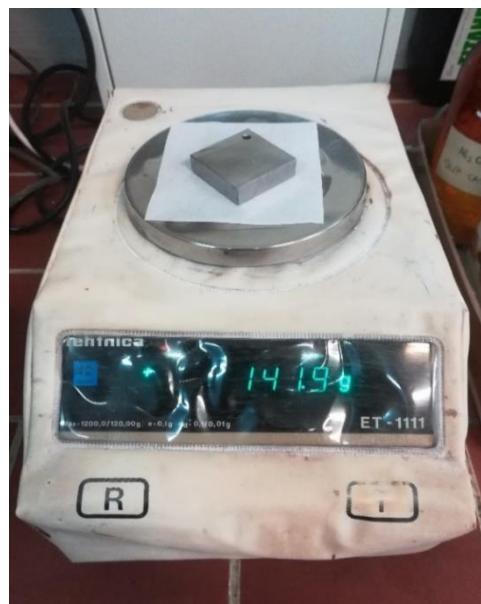
Slika 16. Vaga „Tehtnica ET -1111“

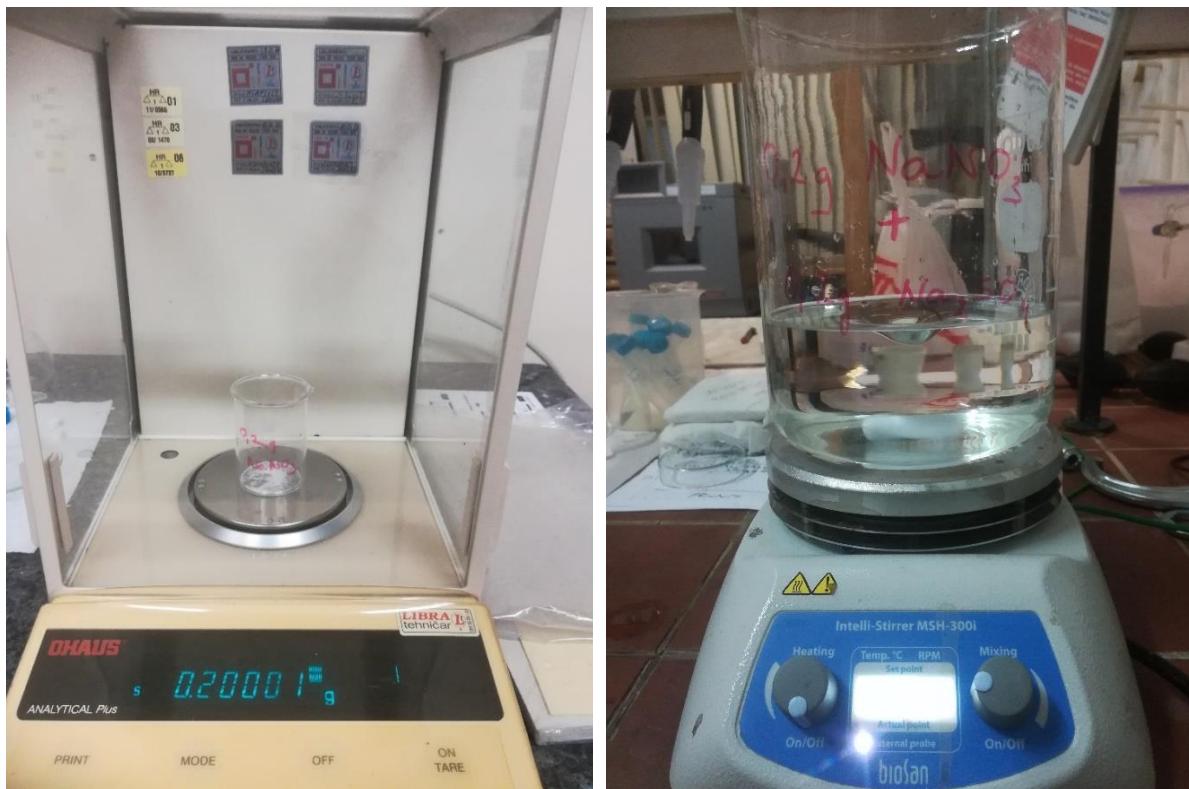
Slika 19. Vaga „Ohaus, Analytical plus“ (lijevo), Uredaj za miješanje (desno)

„Ohaus, Analytical plus“ (**Slika 19.**) s točnošću mjerenja 10^{-5} g. pH-vrijednost korištene morske vode je 8,27.

Uredaj korišten za mješanje medija prikazan je na **Slici 19.**

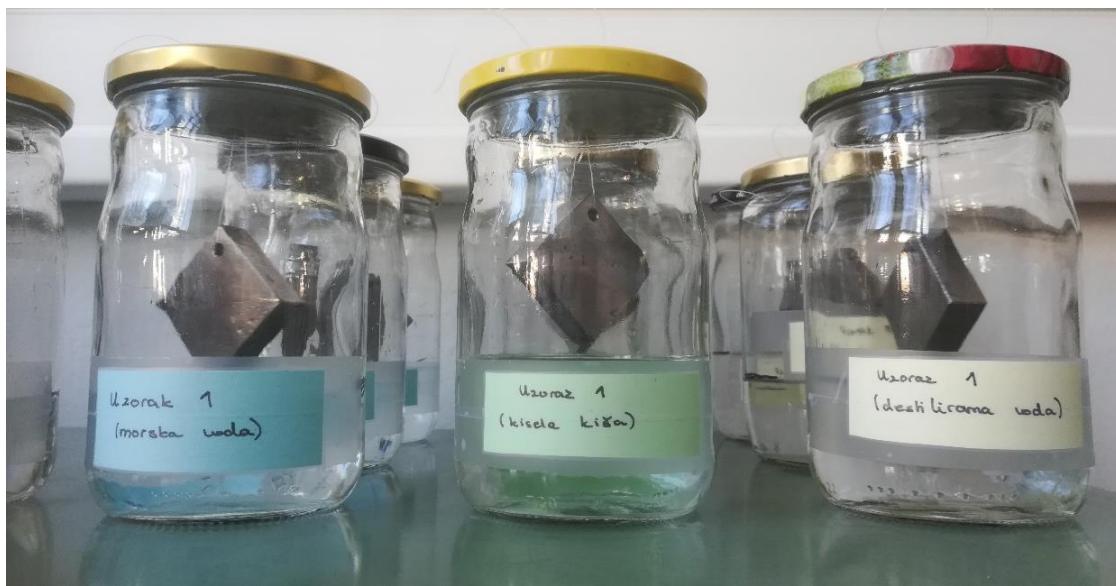
Slika 20. Ispitni uzorci u posudama

Ispitivanja su provedena na 11 uzoraka (po 3 u svakom mediju, uzorak s nepoglođanom površinom u morskoj vodi i uzorak ispitivan u morskoj atmosferi bez uranjanja u mediju). Uzorci su stavljeni u posude na visini od ~10 mm iznad medija (**Slike 20 i 21**). Ispitivanje je trajalo 60 dana. Svakih 7 dana uzorci su uranjanji u medij nakon čega su se 3 dana sušili na zraku i 4 dana ostavljeni u atmosferi iznad medija.

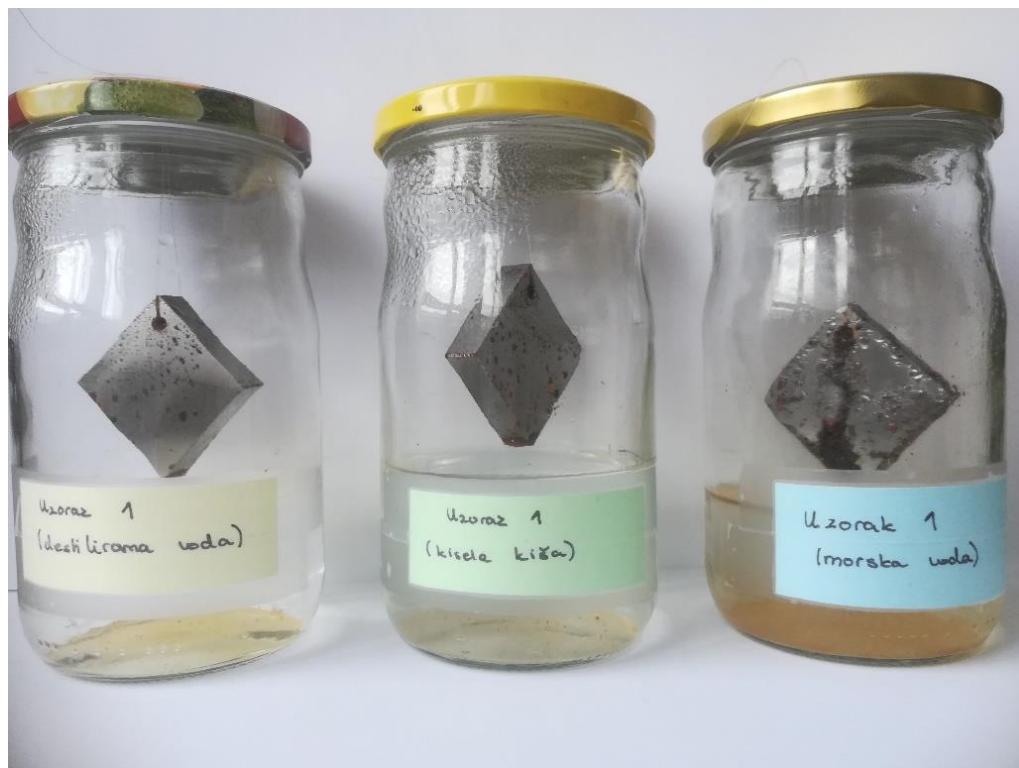
Slika 21. Ispitni uzorci u posudama nakon određenog vremena

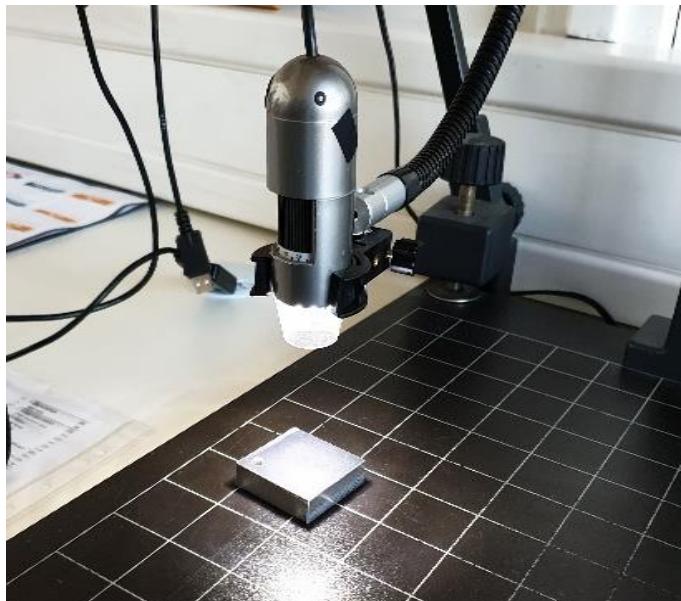
Slika 22. Dino-Lite (digital microscope pro)

U svrhu određivanja korozijske postojanosti površina uzorka je prije i nakon ispitivanja fotografirana na Dino-Lite (digital microscope pro) (**Slika 22**).

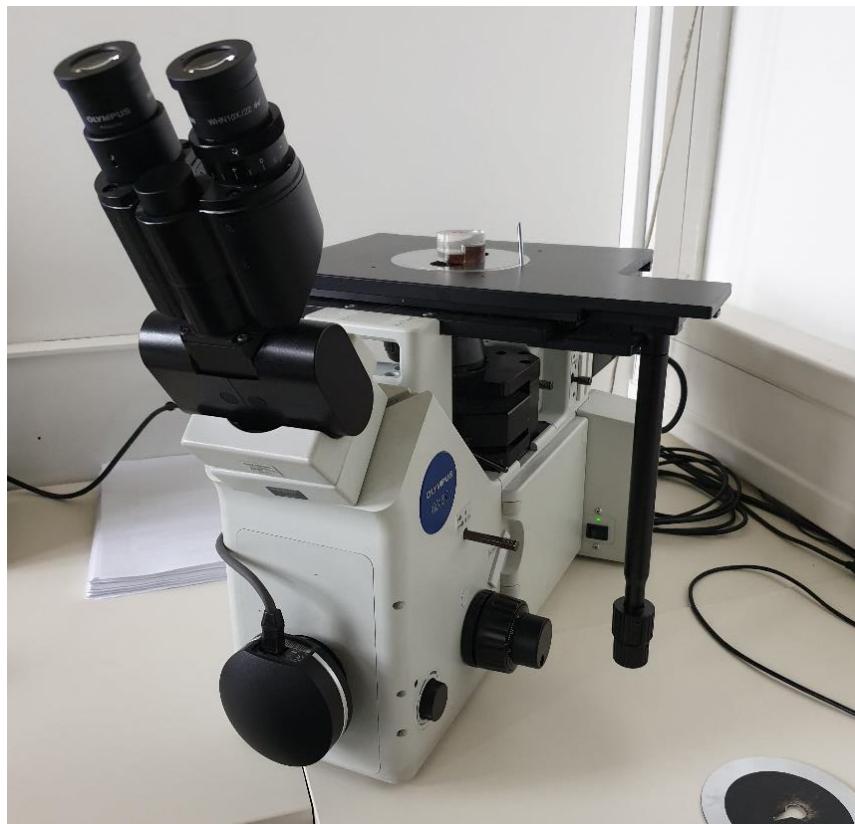
Slika 23. Svjetlosni mikroskop Olympus GX51

Na ispitivanom čeliku napravljena je analiza mikrostrukture svjetlosnim mikroskopom Olympus GX51 (**Slika 23**). S obzirom da se radi o valjanoj ploči, analizirana je mikrostruktura u smjeru valjanja i okomito na smjer valjanja. Uzorci su zaliveni u polimernu masu, a zatim su brušeni i polirani. Postupak brušenja proveden je na uređaju za brušenje uz konstantno hlađenje vodom. Nakon brušenja površina uzorka je polirana na tkanini MD-DAC s dijamantnom pastom. Za vrijeme poliranja uzorak se podmazuje lubrikantom (mješavina alkohola i vode). Pripremljeni metalografski uzorak, spreman za analizu mikrostrukture, prikazani je na **Slici 24**.

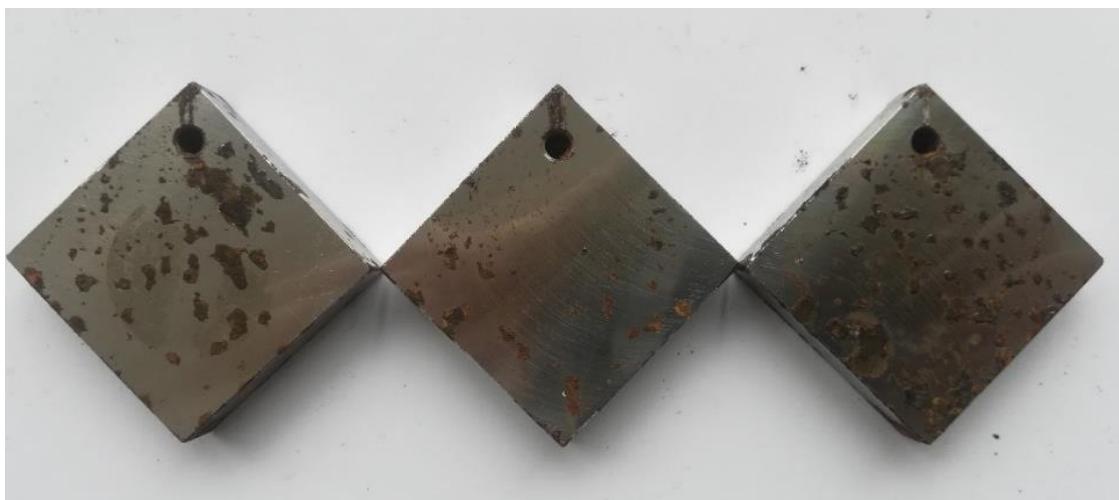
Površina uzorka koja je bila izložena djelovanju destilirane vode (**Slika 33 i 34**) najmanje je korodirala u odnosu na površine uzoraka izloženih ostalim medijima.

Slika 33. Uzorci nakon ispitivanja u destiliranoj vodi

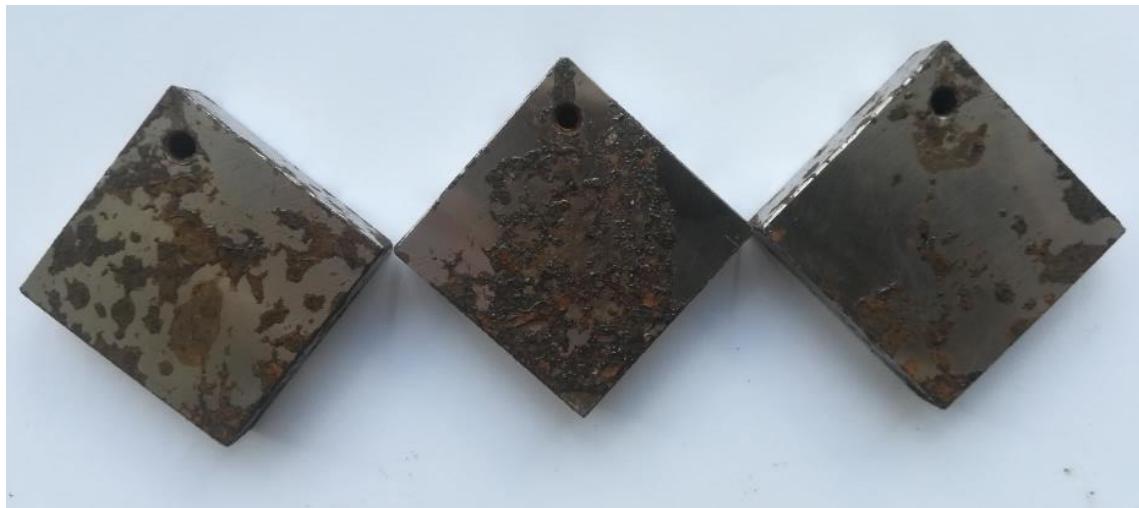
Površina uzorka koja je bila izložena djelovanju kisele kiše (Slika 35 i 36) značajnije je korodirala u odnosu na površinu uzorka izloženu djelovanju destilirane vode.

Slika 35. Uzorci nakon ispitivanja u kiseloj kiši

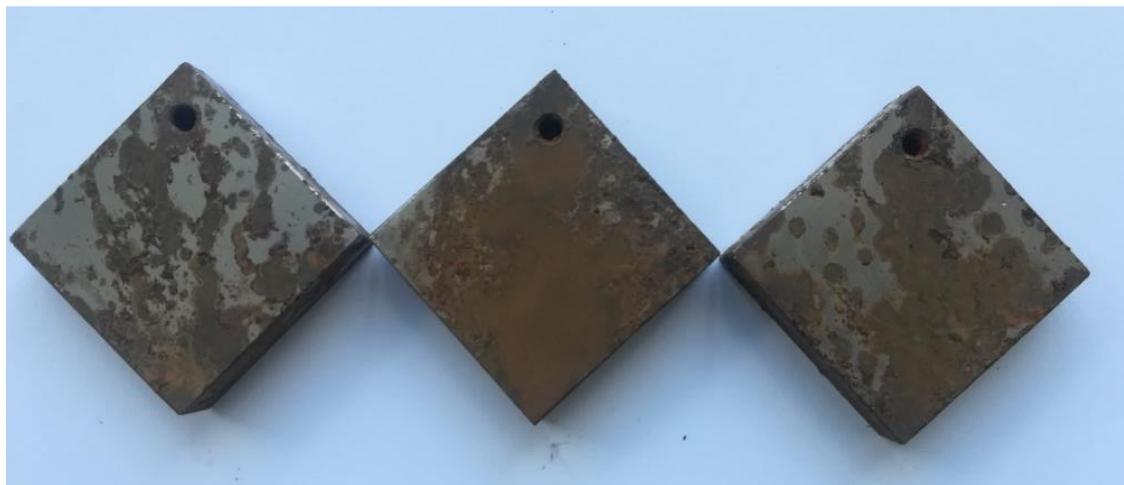
Površina uzorka koja je bila izložena djelovanju morske vode (Slika 37 i 38) najviše je korodirala u odnosu na uzorke izložene djelovanju destilirane vode i kisele kiše.

Slika 37. Uzorci nakon ispitivanja u morskoj vodi

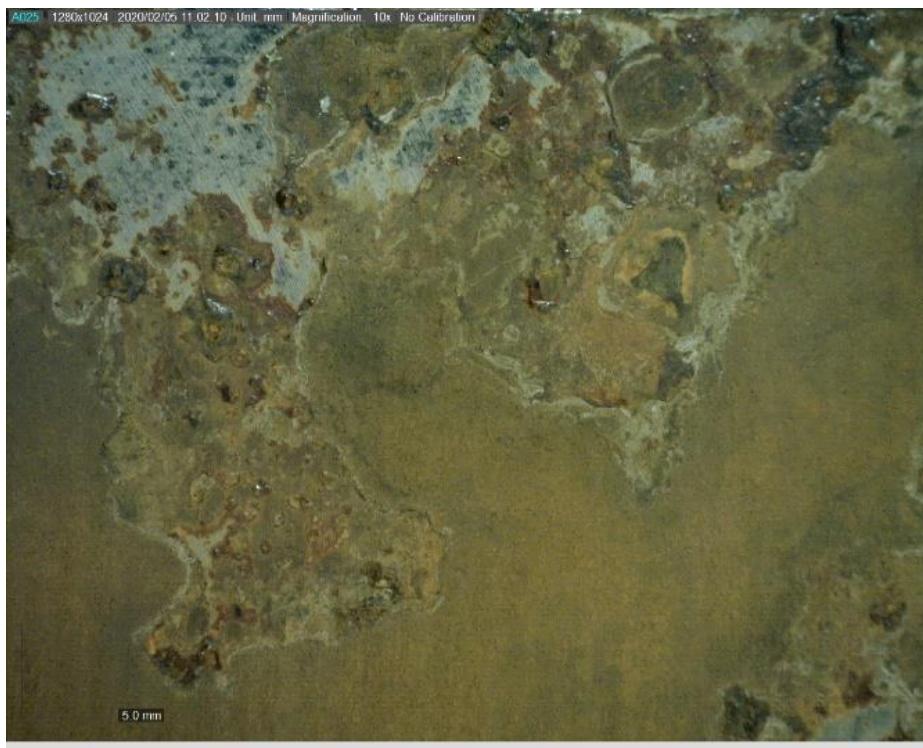
Slika 38. Površina uzorka nakon ispitivanja u morskoj vodi

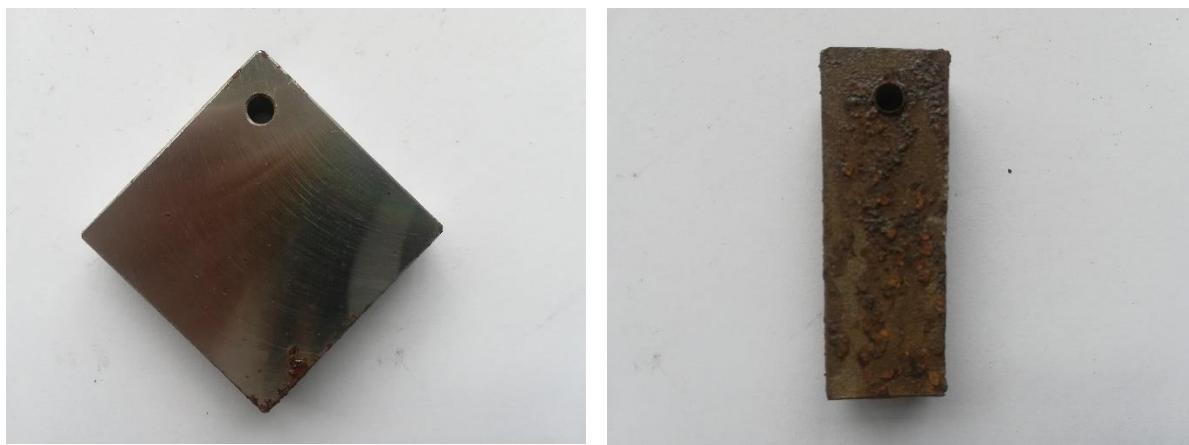
Površina uzorka izložena djelovanju morske atmosfere bez uranjanja (**Slika 39 (lijevo) i 40**) neznatno je korodirala dok je površina nepoglodanog uzorka ispitanog u morskoj vodi intenzivno korodirala (**Slika 39 (desno) i 41**).

Slika 39. Uzorak ispitani u morskoj atmosferi bez uranjanja (lijevo), nepoglodan uzorak ispitani u morskoj vodi (desno)

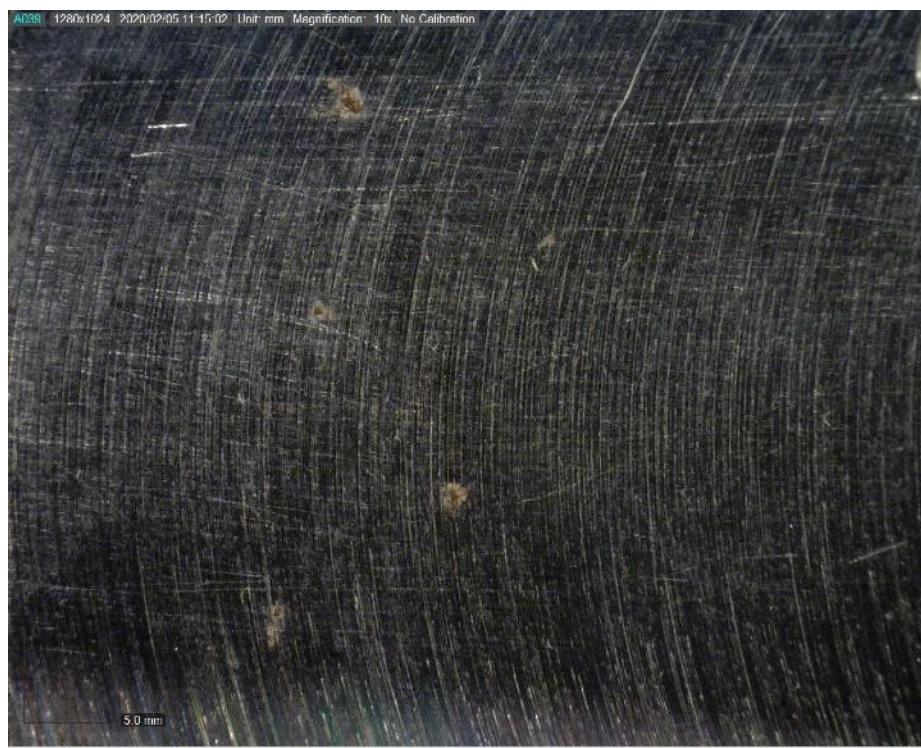
Slika 40. Površina uzorka ispitana u morskoj atmosferi bez uranjanja

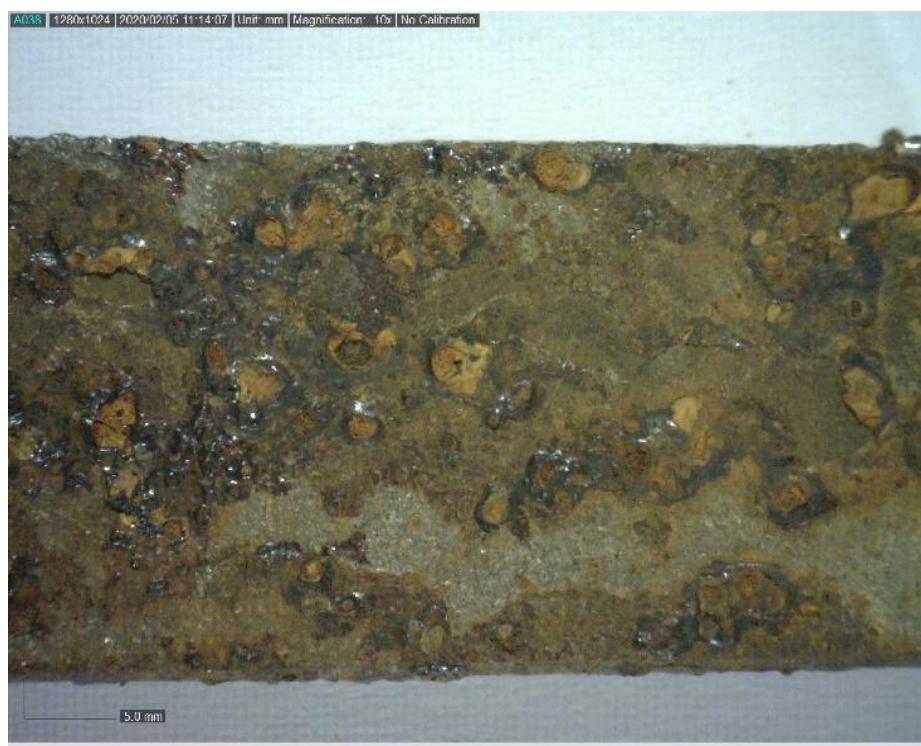
Slika 41. Površina nepoglodanog uzorka ispitivanog u morskoj vodi

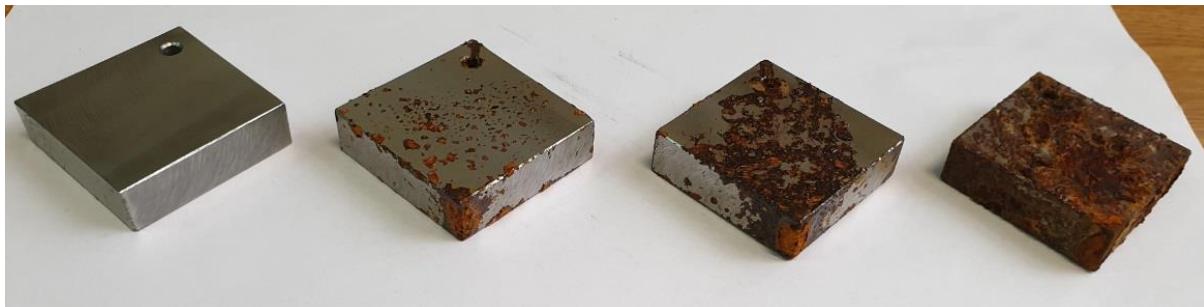
Vizualnim pregledom utvrđena je velika razlika u izgledu oksidiranih površina uzoraka (**Slika 42**). Površina uzoraka koja je bila izložena djelovanju destilirane vode najmanje je korodirala, dok je utjecaj korozije bio najizraženiji kod uzoraka koji su bili izloženi djelovanju morske vode. Na svim uzorcima uočena je nejednolika korozija te nastajanje čvrstih produkata u obliku ljuskica.

Slika 42. 1-Početni uzorak, 2-Uzorak ispitivan u destiliranoj vodi, 3-Uzorak ispitivan u kiseloj kiši, 4-Uzorak ispitivan u morskoj vodi

- Mikrostruktura Corten čelika je sitnozrnata i blago usmjerena, sastavljena od ferita i perlita (u manjoj mjeri).
- Vizualnom analizom utvrđena je velika razlika u intenzitetu korozije između uzoraka koji su bili izloženi destiliranoj vodi, kiseloj kiši i morskoj vodi. Najagresivnija korozija dogodila se kod uzorka izloženog morskoj vodi, dok je najmanje korodirao uzorak koji je bio u destiliranoj vodi.
- Gravimetrijskom analizom ustaljeno je da nije došlo do promjene mase uzoraka u destiliranoj vodi i kiseloj kiši, dok je kod uzoraka u morskoj vodi došlo do vrlo malog gubitka mase.
- Impedancija je pokazala da je ispitivana površina Corten čelika postala reaktivnija, što je u suprotnosti sa očekivanim rezultatom za ovaj materijal te da nije došlo do ravnomjerne korozije što je vidljivo i vizualnom analizom.
