Korozijska postojanost Corten čelika u različitim medijima

Undergraduate thesis / Završni rad

2020

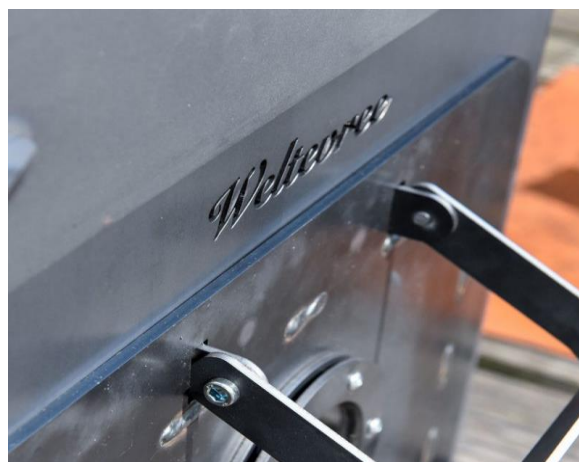
Slika 3. Corten čelik bez sloja hrđe [14]

Kod čelika s povišenom otpornosti na atmosfersku koroziju, postupak korodiranja započinje na isti način, ali specifični legirajući elementi u čeliku stvaraju stabilan sloj oksida koji pranja na osnovni metal i puno je manje porozan. Ovaj zaštitni sloj razvija se izmjenjivanjem mokrih i suhih ciklusa kako bi se stvorila zaštitna barijera koja sprečava daljnji pristup kisiku, vlazi i zagađivačima, značajno smanjujući daljnji gubitak metala. Nužno je da se površina povremeno potpuno osuši kako bi se formirala patina. Ujednačenost sloja patine ima određenu estetsku vrijednost i ne utječe na mehanička svojstva čelika. [10] Proizvodi izrađeni od Corten čelika isporučuju se bez sloja hrđe kao što je prikazano na **Slici 3**.

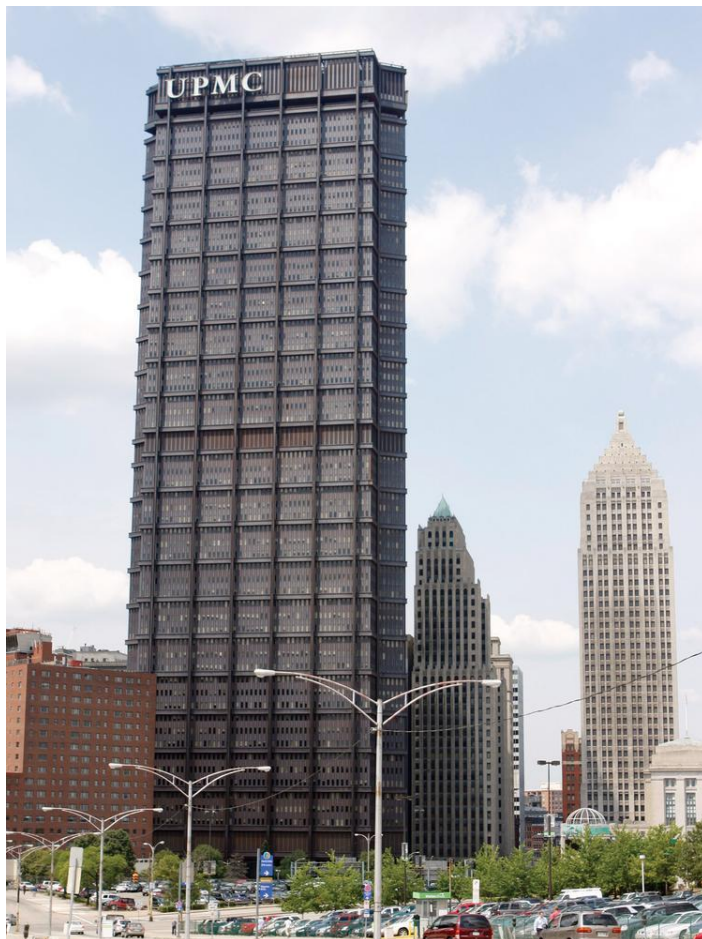
Slika 8. U. S. Steel Tower, Pittsburgh (lijevo) [21], „otjecanje“ Corten čelika (desno) [22]

Primjena ovih čelika u građevinarstvu nosi sa sobom neke izazove i potencijalne probleme. Jedan od izazova je i potreba da zavarena mjesta korodiraju jednakom brzinom kao i ostatak materijala, što zahtijeva primjenu posebnih tehnika zavarivanja ili dodatnog materijala. Corten čelik sam po sebi nije otporan na hrđanje ako se voda zadržava u nekim dijelovima konstrukcije ili ako čelik ostane stalno vlažan. Na tim će područjima doći do većeg stupnja korozije, tako da se mora predvidjeti odvodnja ili sušenje. Također, treba voditi računa o ljuštenju sloja hrđe s površine Corten čelika što može dovesti do pojava mrlja na obližnjim površinama. Primjer toga prikazan je na **Slici 8** gdje se vidi zgrada U.S. Steel Tower u Pittsburghu u Pensilvaniji koju je konstruirao U.S. Steel kako bi promovirao Corten čelik. Prvobitno korodiranje materijala rezultiralo je nastankom hrđavih mrlja okolnih gradskih pločnika, poznato kao „krvarenje“ ili „otjecanje“. [10]

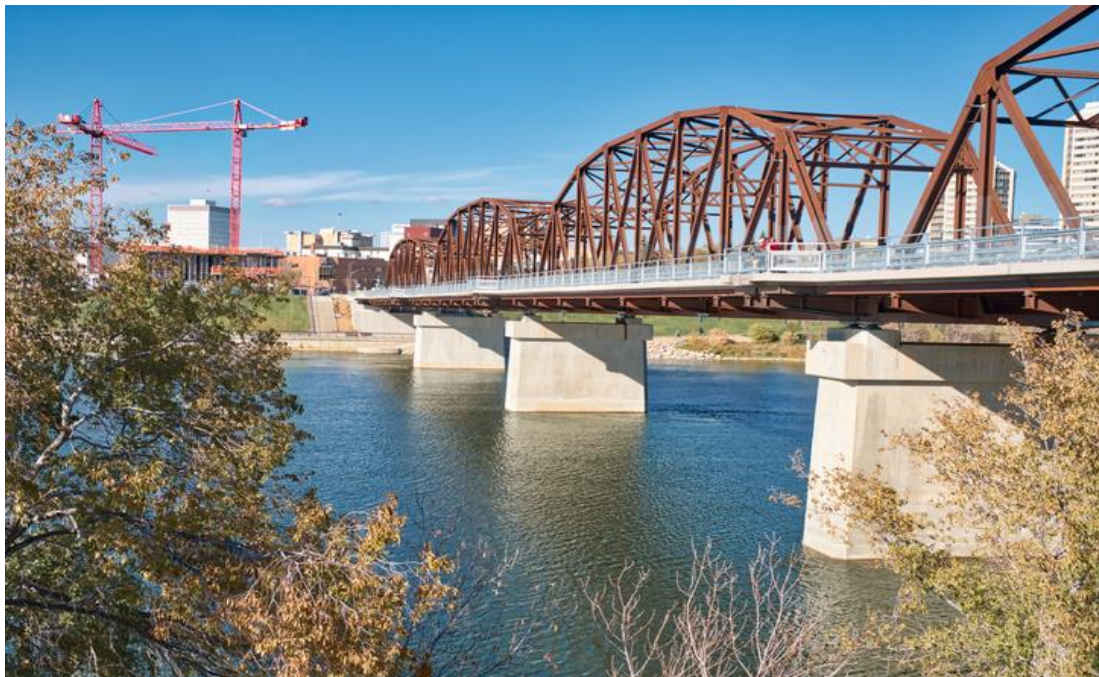
Slika 9. Most od Corten čelika [23]

Upotreba čelika s povećanom otpornošću na atmosfersku koroziju u pravom okruženju može biti ekonomična alternativa obojanom ili prevučenom ugljičnom čeliku koji će zahtijevati održavanje premaza kroz cijeli vijek trajanja konstrukcije. Primjer tomu su mostovi izrađeni od neobojanog Corten čelika koji mogu postići 120-godišnji vijek trajanja uz minimalno održavanje.

Na **Slici 9** je prikazan most čija je konstrukcija izgrađena od Corten čelika. [10]

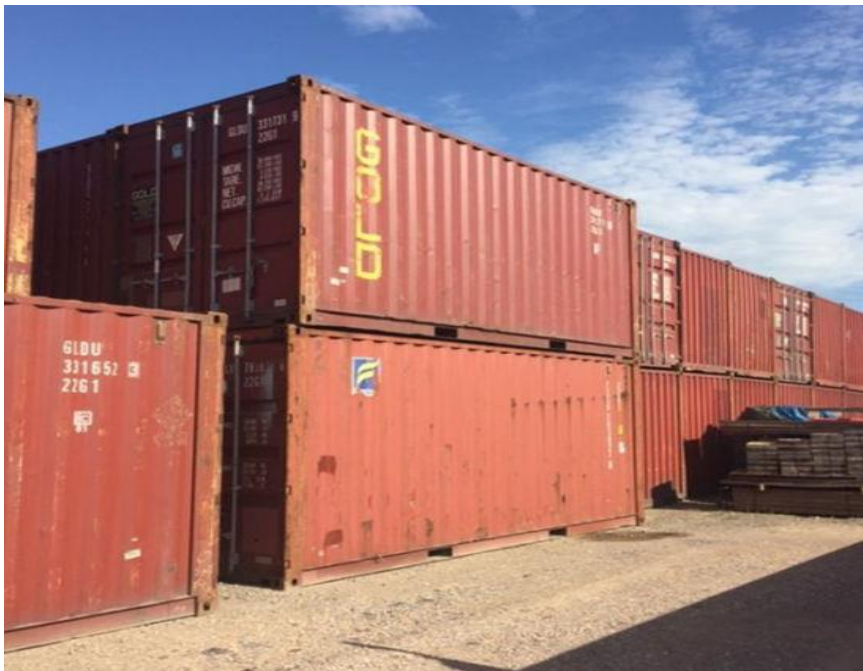
Slika 11. Kontejneri od Corten čelika [26]

Osim navedenog, Corten čelik koristi se i za fasade zgrada, zidove, krovove, kontejnere (Slika 11) te vagone. [25]

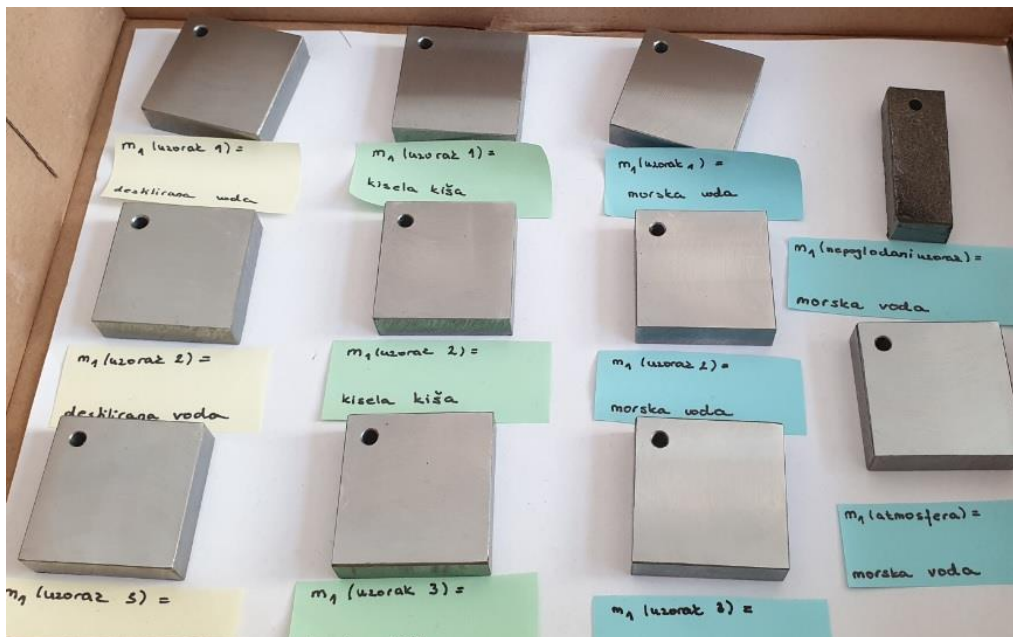
Slika 15. Svi ispitni uzorci

U Laboratoriju za alatne strojeve na Zavodu za tehnologiju, Fakulteta strojarstva i brodogradnje u Zagrebu, iz čelične ploče debljine 20 mm izrezani su uzorci koji su potom glodani na konačne dimenzija 40×40×10 mm³ (**Slika 14 i 15**). Prije ispitivanja izmjerena je masa uzoraka na vagi „Tehtnica ET -1111“ prikazanoj na **Slici 16**.

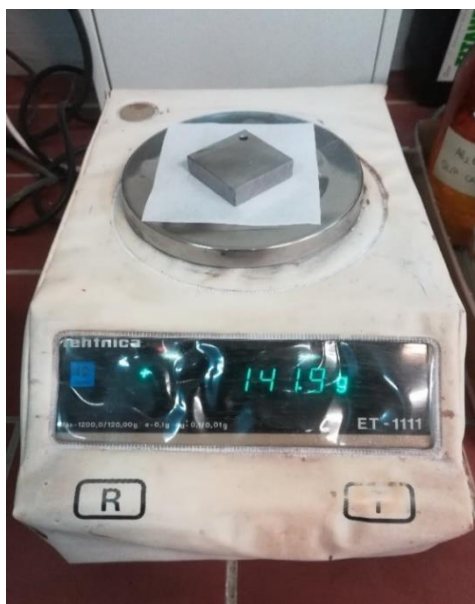
Slika 16. Vaga „Tehtnica ET -1111“

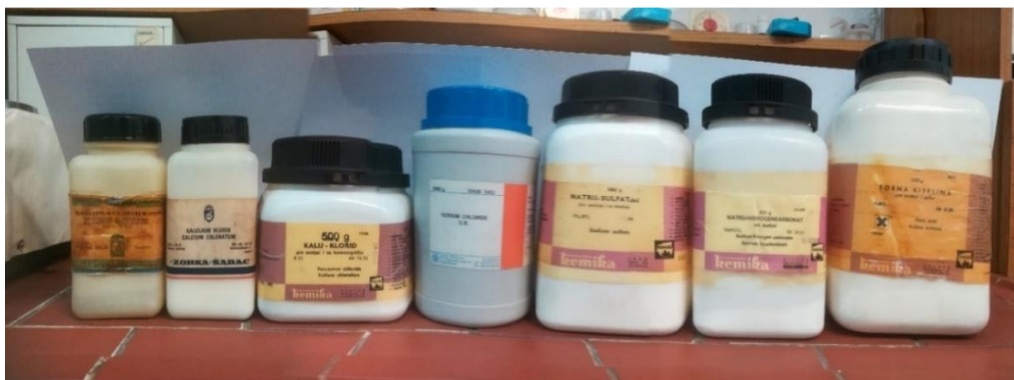
Slika 17. Korištene kemikalije

Za pripremu otopina kisele kiše i morske vode, u kojima su provedena ispitivanja korištene kemikalije navedene su u **Tablici 8** i prikazane na **Slici 17**.

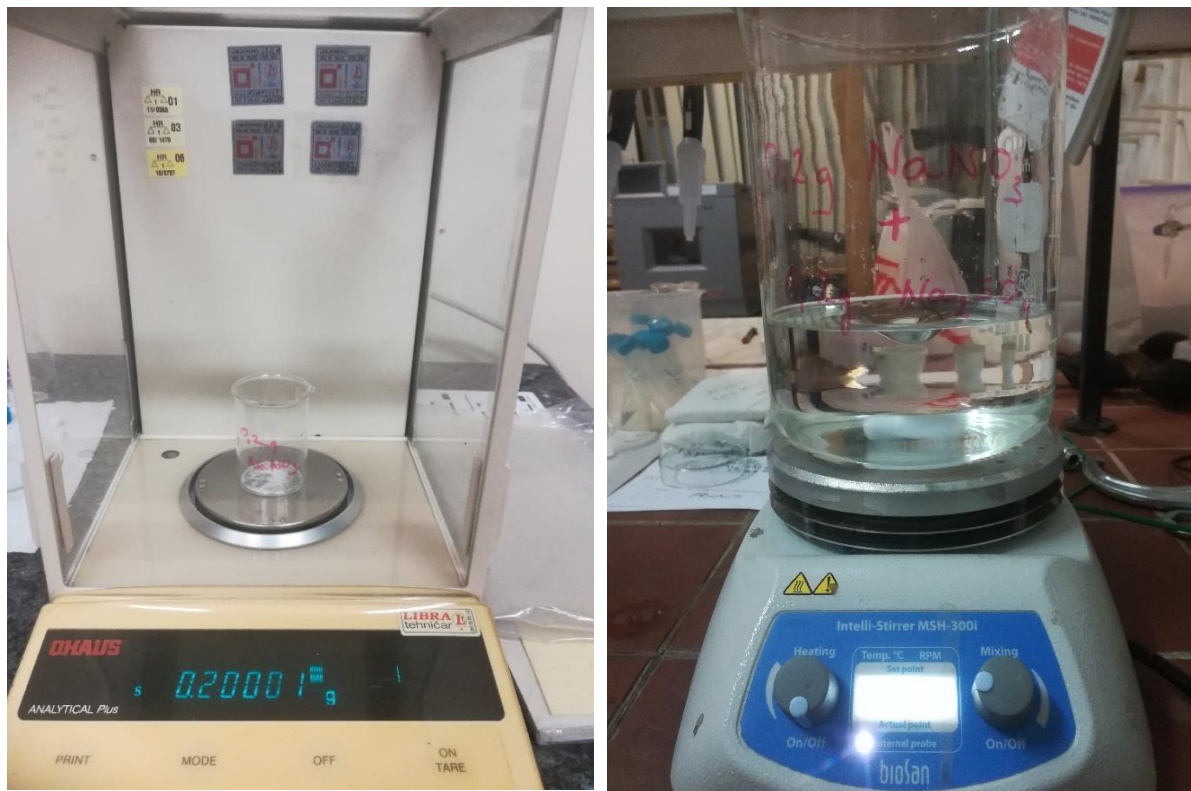
Slika 19. Vaga „Ohaus, Analytical plus“ (lijevo), Uređaj za miješanje (desno)

„Ohaus, Analytical plus“ (Slika 19.) s točnošću mjerenja 10^{-5} g. pH-vrijednost korištene morske vode je 8,27.

Uređaj korišten za mješanje medija prikazan je na Slici 19.

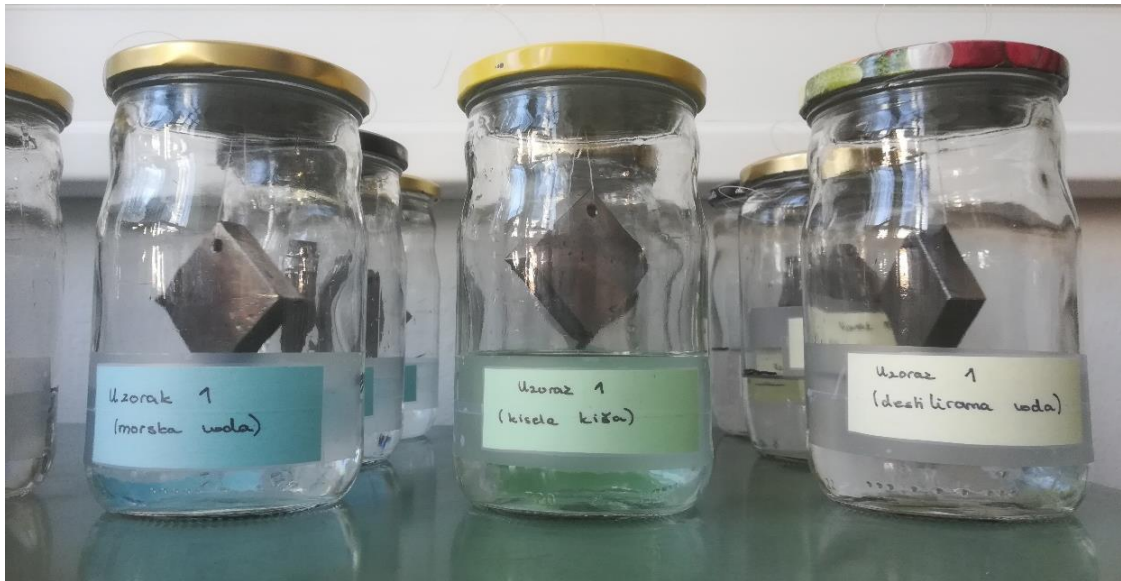
Slika 20. Ispitni uzorci u posudama

Ispitivanja su provedena na 11 uzoraka (po 3 u svakom mediju, uzorak s nepoglodanom površinom u morskoj vodi i uzorak ispitan u morskoj atmosferi bez uranjanja u medij). Uzorci su stavljani u posude na visini od ~10 mm iznad medija (Slike 20 i 21). Ispitivanje je trajalo 60 dana. Svakih 7 dana uzorci su uranjanji u medij nakon čega su se 3 dana sušili na zraku i 4 dana ostavljani u atmosferi iznad medija.

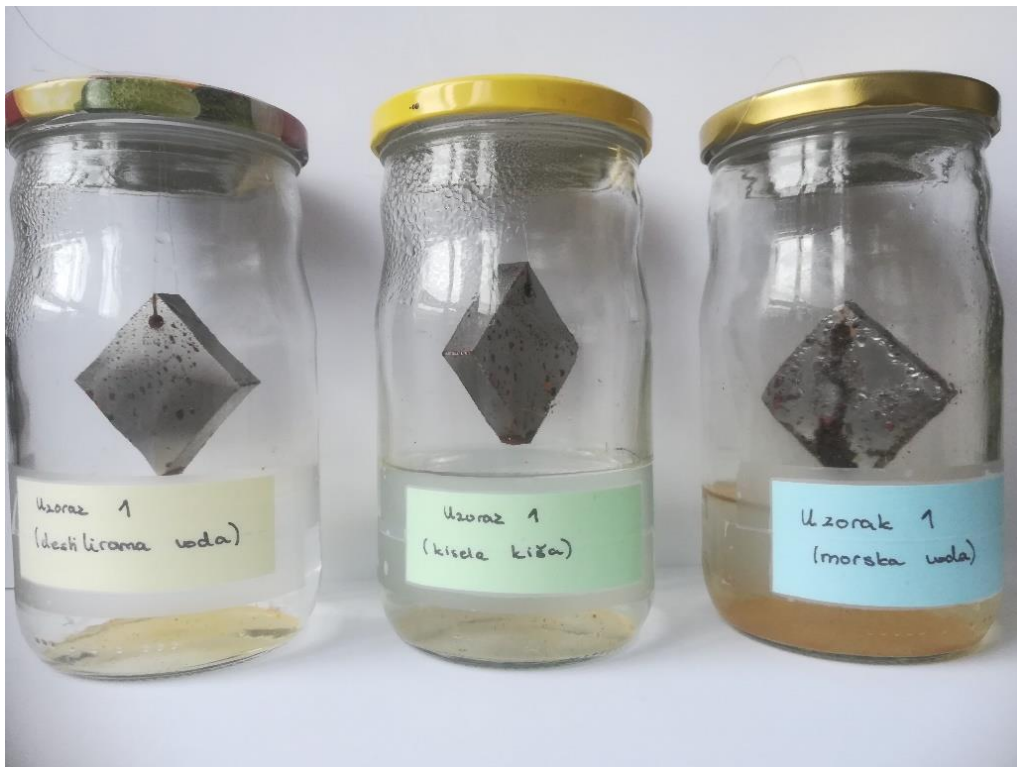
Slika 21. Ispitni uzorci u posudama nakon određenog vremena

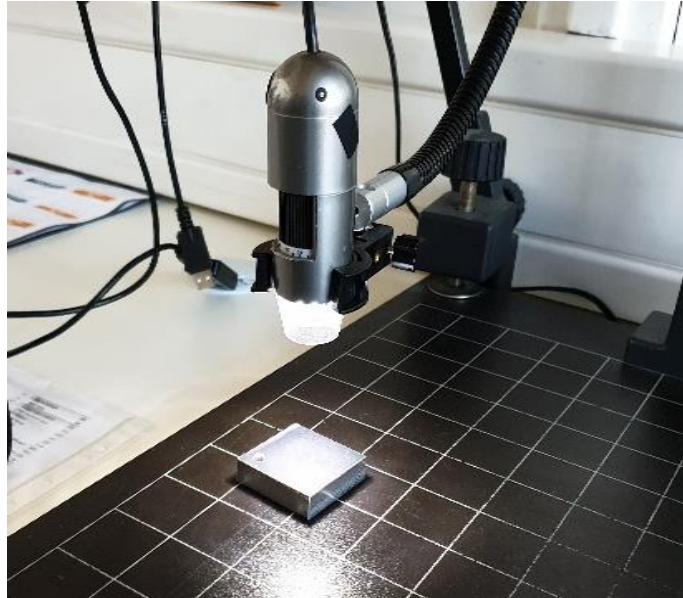
Slika 22. Dino-Lite (digital microscope pro)

U svrhu određivanja korozijske postojanosti površina uzoraka je prije i nakon ispitivanja fotografirana na Dino-Lite (digital microscope pro) (**Slika 22**).

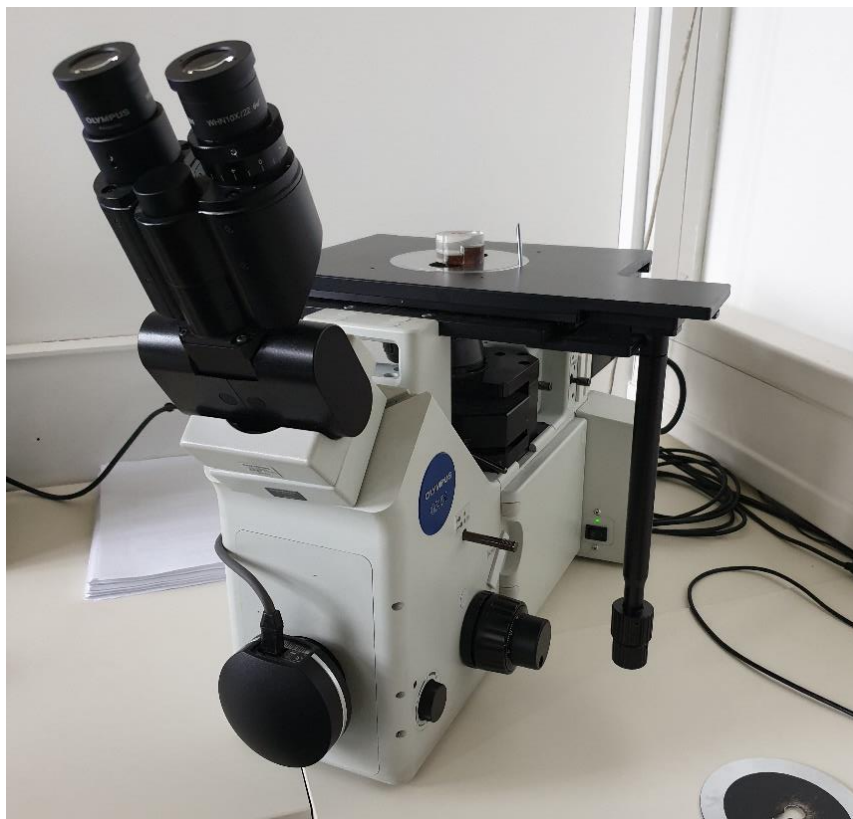
Slika 23. Svjetlosni mikroskop Olympus GX51

Na ispitivanom čeliku napravljena je analiza mikrostrukture svjetlosnim mikroskopom Olympus GX51 (**Slika 23**). S obzirom da se radi o valjanoj ploči, analizirana je mikrostruktura u smjeru valjanja i okomito na smjer valjanja. Uzorci su zaliveni u polimernu masu, a zatim su brušeni i polirani. Postupak brušenja proveden je na uređaju za brušenje uz konstantno hlađenje vodom. Nakon brušenja površina uzoraka je polirana na tkanini MD-DAC s dijamantnom pastom. Za vrijeme poliranja uzorak se podmazuje lubrikantom (mješavina alkohola i vode). Pripremljeni metalografski uzorak, spreman za analizu mikrostrukture, prikazani je na **Slici 24**.

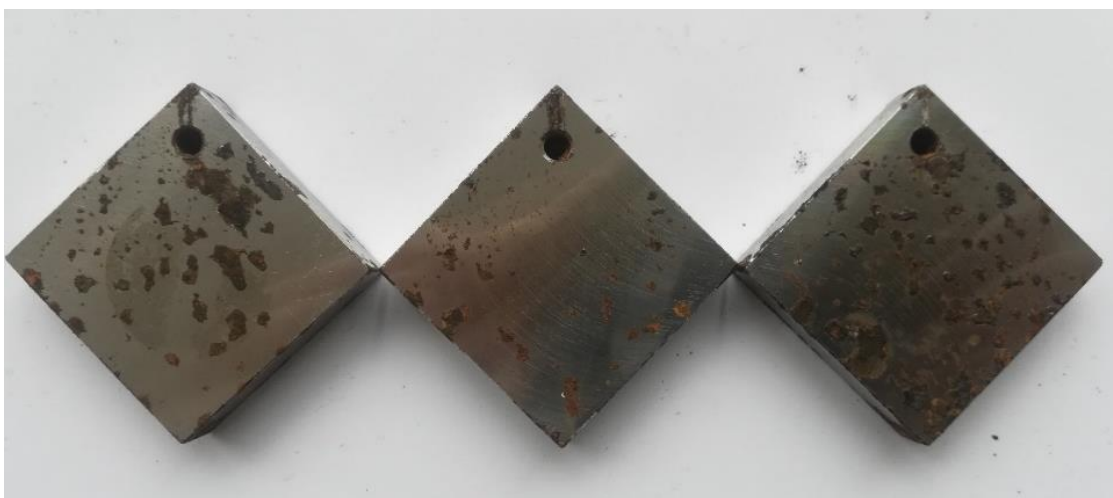
Slika 33. Uzorci nakon ispitivanja u destiliranoj vodi

Površina uzorka koja je bila izložena djelovanju destilirane vode (**Slika 33 i 34**) najmanje je korodirala u odnosu na površine uzorka izloženih ostalim medijima.

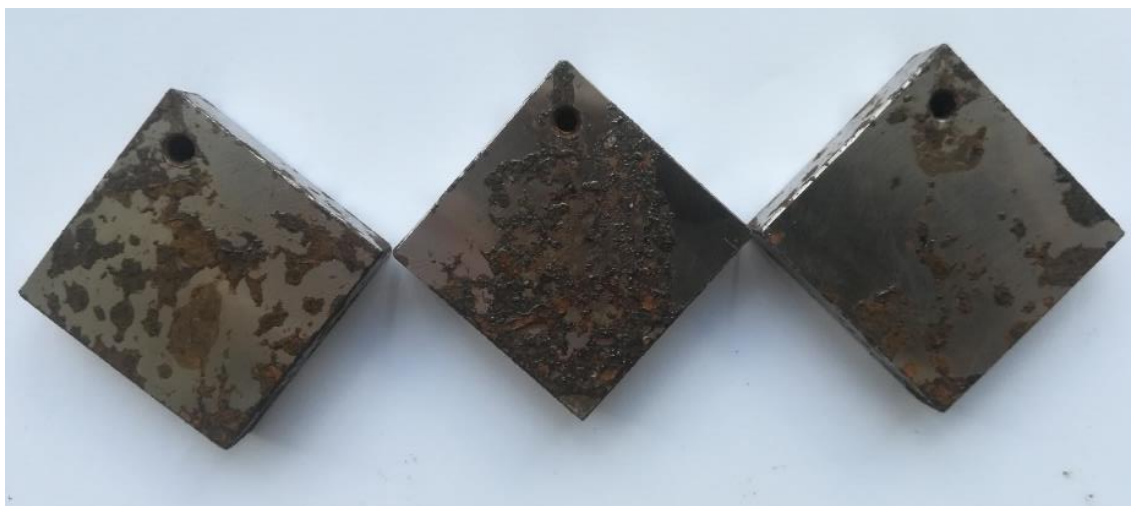
Površina uzoraka koja je bila izložena djelovanju kisele kiše (**Slika 35 i 36**) značajnije je korodirala u odnosu na površinu uzorka izloženu djelovanju destilirane vode.

Slika 35. Uzorci nakon ispitivanja u kiseloj kiši

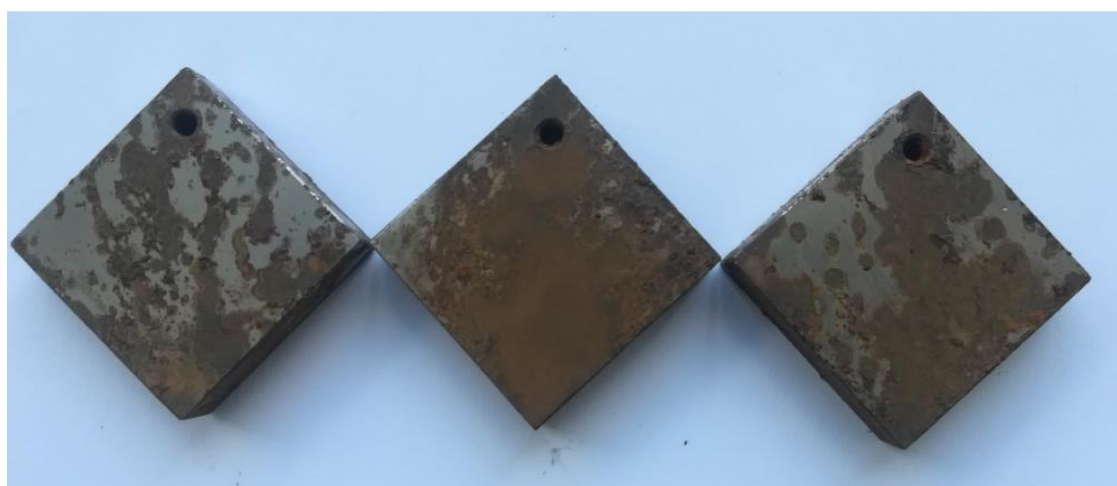
Površina uzoraka koja je bila izložena djelovanju morske vode (**Slika 37 i 38**) najviše je korodirala u odnosu na uzorke izložene djelovanju destilirane vode i kisele kiše.

Slika 37. Uzorci nakon ispitivanja u morskoj vodi

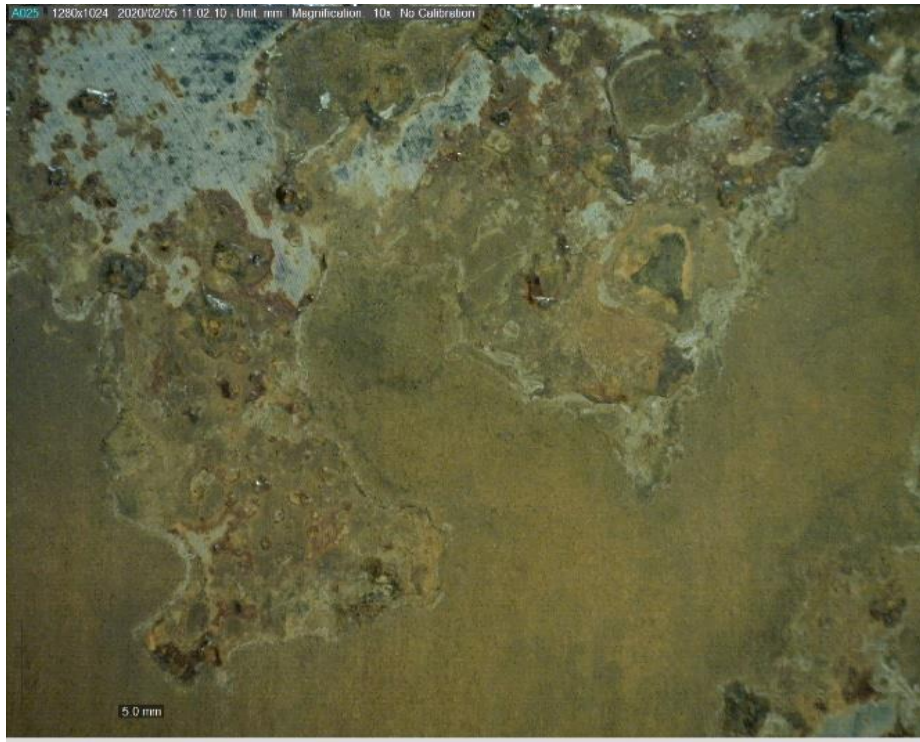
Slika 38. Površina uzorka nakon ispitivanja u morskoj vodi

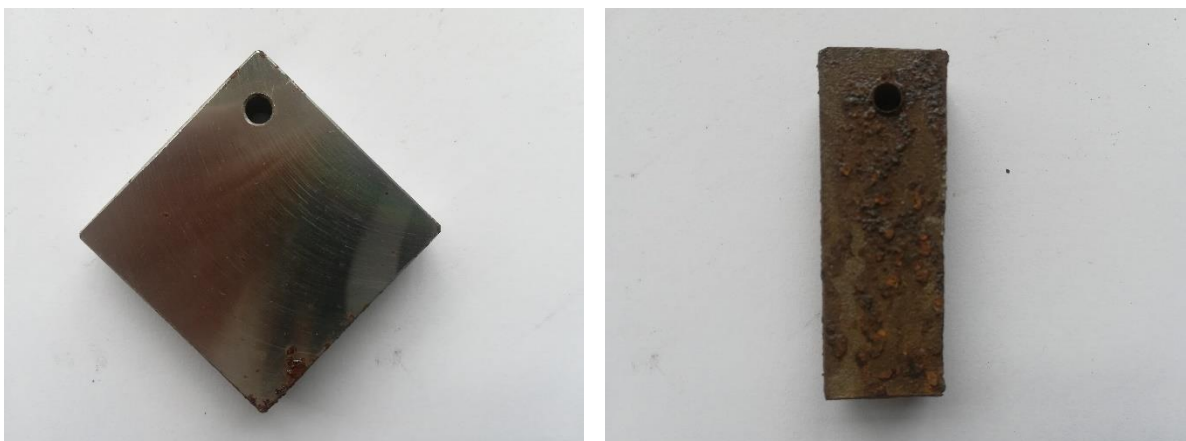
Površina uzorka izložena djelovanju morske atmosfere bez uranjanja (**Slika 39 (lijevo) i 40**) neznatno je korodirala dok je površina nepoglodanog uzorka ispitanog u morskoj vodi intenzivno korodirala (**Slika 39 (desno) i 41**).

Slika 39. Uzorak ispitan u morskoj atmosferi bez uranjanja (lijevo), nepoglodan uzorak ispitan u morskoj vodi (desno)

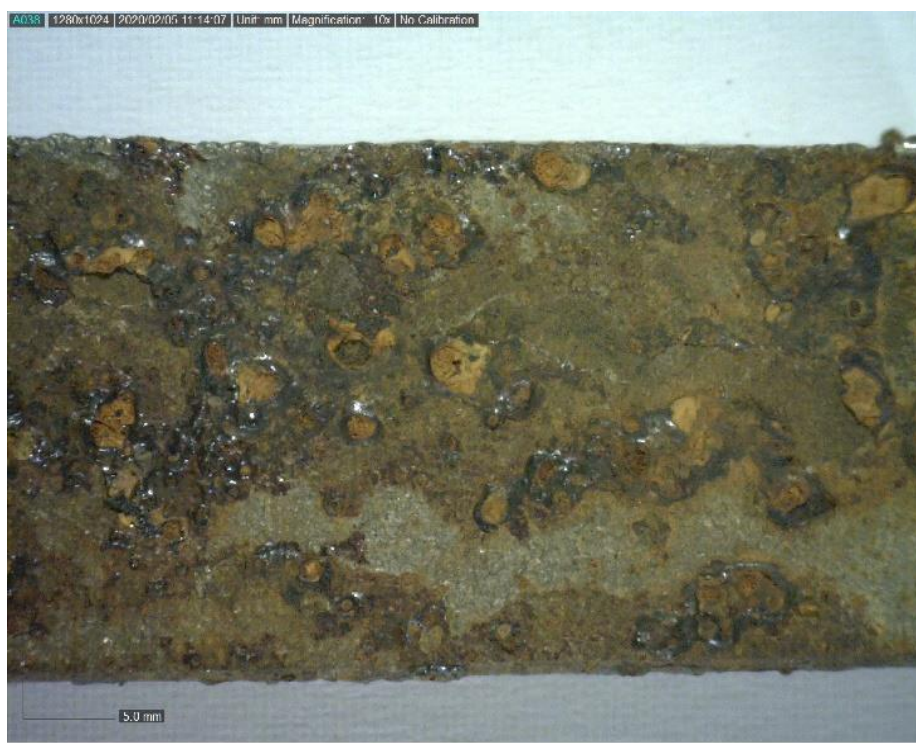
Slika 41. Površina nepoglodanog uzorka ispitivanog u morskoj vodi

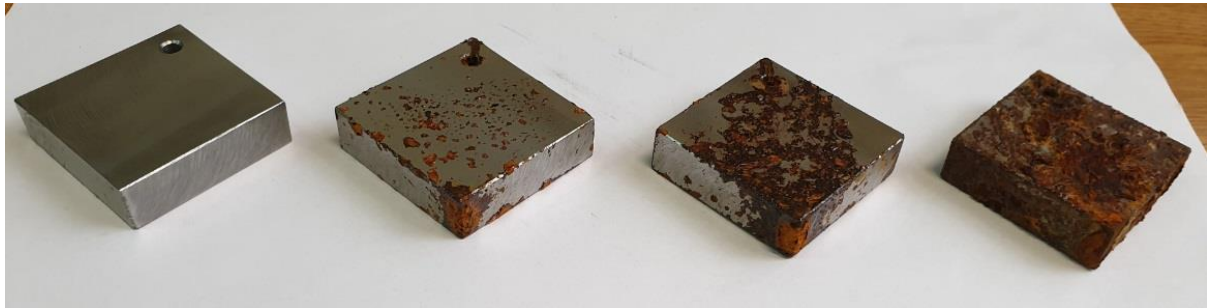
Vizualnim pregledom utvrđena je velika razlika u izgledu oksidiranih površina uzoraka (**Slika 42**). Površina uzoraka koja je bila izložena djelovanju destilirane vode najmanje je korodirala, dok je utjecaj korozije bio najizraženiji kod uzoraka koji su bili izloženi djelovanju morske vode. Na svim uzorcima uočena je nejednolika korozija te nastajanje čvrstih produkata u obliku ljuskica.

Slika 42. 1-Početni uzorak, 2-Uzorak ispitan u destiliranoj vodi, 3-Uzorak ispitan u kiseloj kiši, 4-Uzorak ispitan u morskoj vodi
