Korozijska postojanost Corten čelika u različitim medijima

Undergraduate thesis / Završni rad

SVEUČILIŠTE U ZAGREBU
FAKULTET STROJARSTVA I BRODOGRADNJE

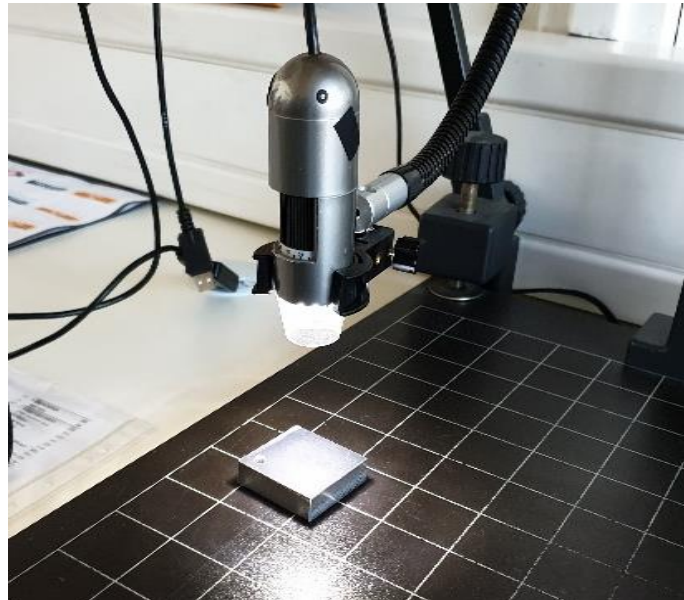
Slika 22. Dino-Lite (digital microscope pro)

U svrhu određivanja korozijske postojanosti površina uzoraka je prije i nakon ispitivanja fotografirana na Dino-Lite (digital microscope pro) (**Slika 22**).

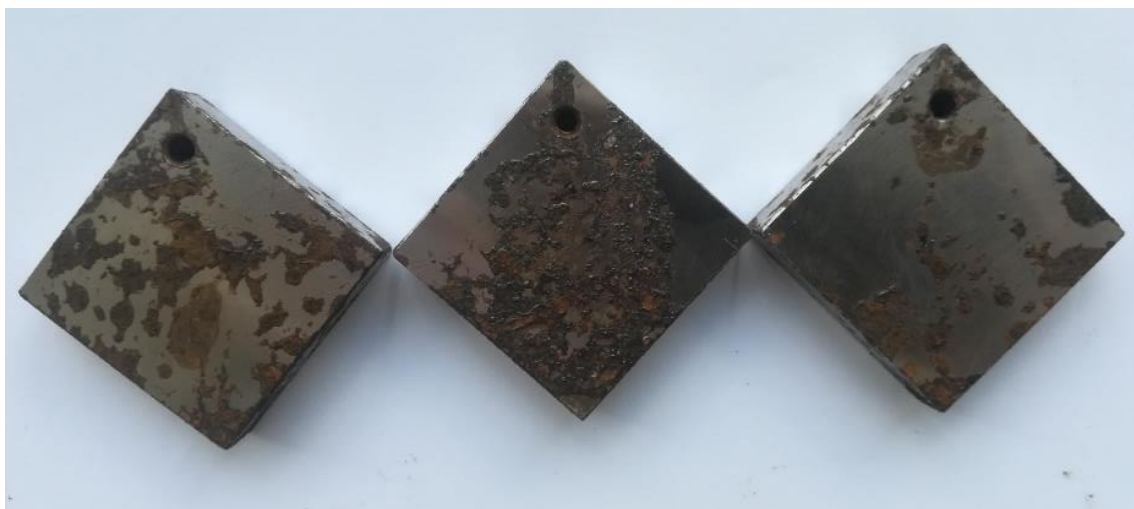
Površina uzoraka koja je bila izložena djelovanju kisele kiše (**Slika 35 i 36**) značajnije je korodirala u odnosu na površinu uzorka izloženu djelovanju destilirane vode.

Slika 35. Uzorci nakon ispitivanja u kiseloj kiši

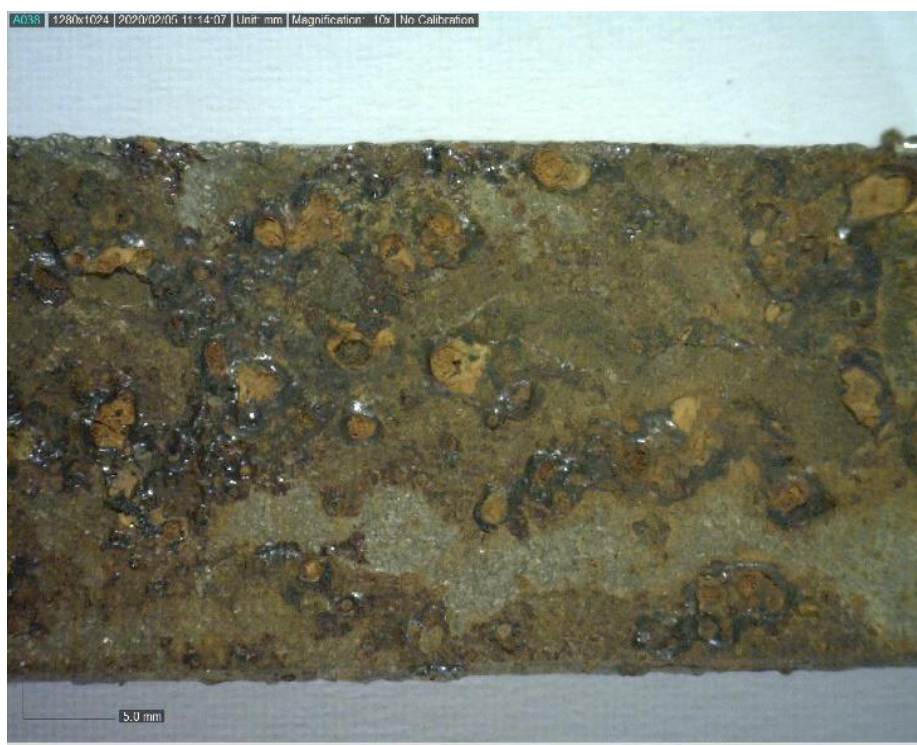
Površina uzorka izložena djelovanju morske atmosfere bez uranjanja (**Slika 39 (lijevo) i 40**) neznatno je korodirala dok je površina nepoglodanog uzorka ispitanog u morskoj vodi intenzivno korodirala (**Slika 39 (desno) i 41**).

Slika 41. Površina nepoglodanog uzorka ispitivanog u morskoj vodi
