Mikrobiološki poticana korozija nehrđajućih čelika

Undergraduate thesis / Završni rad

SVEUČILIŠTE U ZAGREBU
FAKULTET STROJARSTVA I BRODOGRADNJE

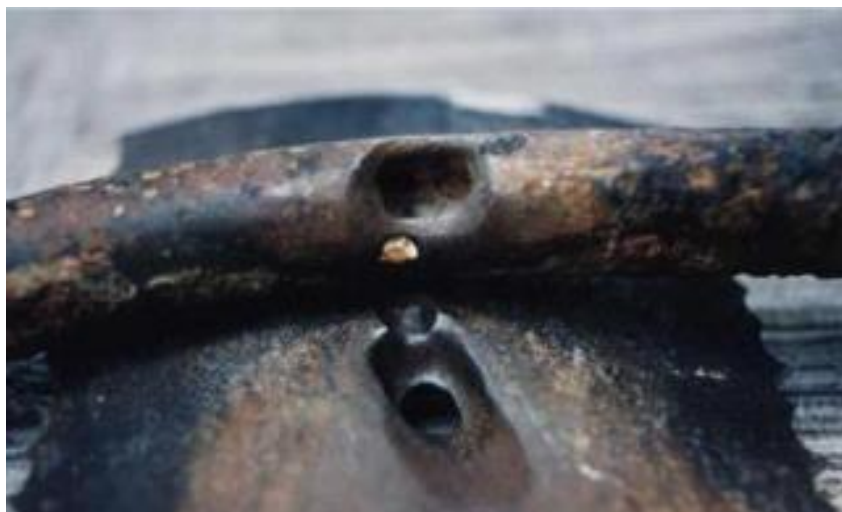
Slika 13. Korozija plinovoda u Guadalajari, Meksiko [15]

Korozija ima izniman ekonomski značaj. Kao što se može vidjeti na slikama 13. i 14., korozivno oštećenje cijevovoda je dovelo do propuštanja plina koji se u jednom trenutku zapalio i nastala je ogromna eksplozija zbog koje se urušila cijela ulica gdje su stradali ljudski životi i nastala je ogromna ekonomska šteta. Zbog toga je važno zaštititi metale te ih kontrolirati i zamijeniti po potrebi. Sve to iziskuje velike troškove. Pretpostavlja se da troškovi korozije iznose oko 276 milijardi US \$ godišnje ili 3,1 % BDP-a samo za gospodarstvo SAD-a. Potrebno je platiti ljudski rad i troškove zaštitnog materijala, zatim troškovi nastaju pri zaustavljanju pogona u kojem se zamjenjuje neki dio, od ekoloških katastrofa koje se dogode zbog propuštanja iz korodiranih spremnika. Svi ovi čimbenici povećavaju troškove korozije koju je nemoguće izbjeći. Ipak njihovi učinci se mogu značajno smanjiti uz pravilnu izobrazbu i zaštitu. Procjenjuje se da moguće uštediti 25 do 30 % ukupnih troškova korozije ili 70 milijardi US \$ [15, 20].

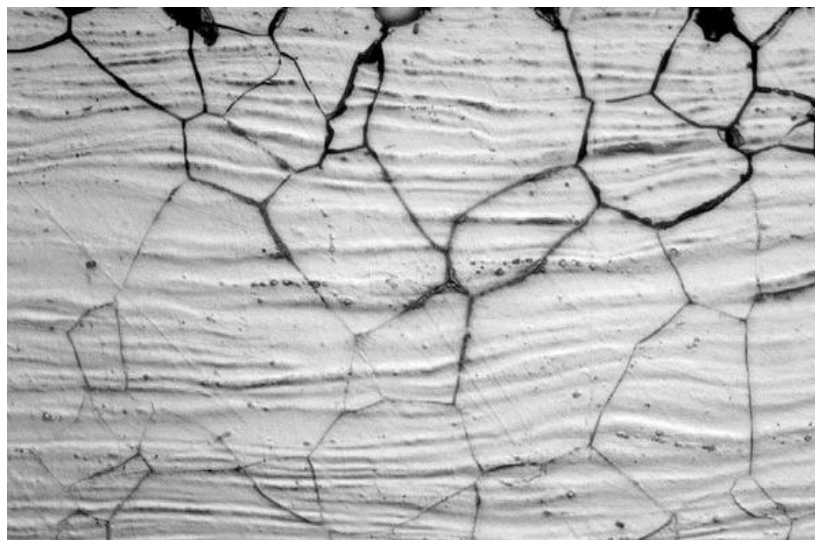
Slika 21. Oštećenje područja zavarenog spoja nastalo djelovanjem interkristalne korozije [27]

Na slici 21. prikazana je snimka na kojoj se vidi oštećenje uz područje zavara nastalo zbog djelovanja interkristalne korozije.

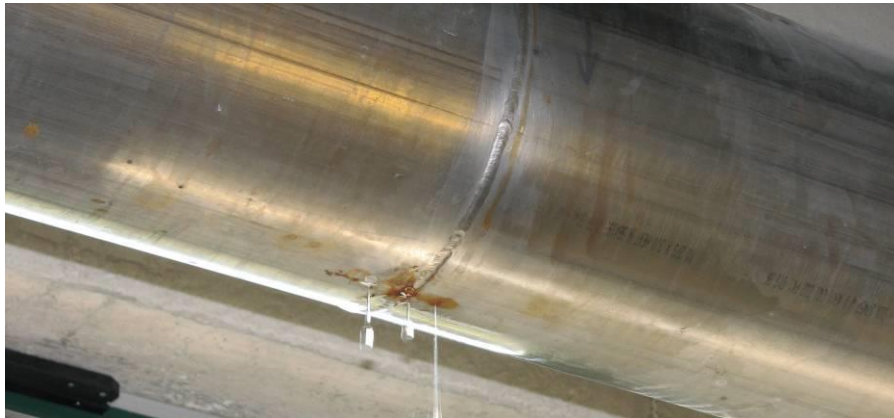
Slika 30. Propuštanje vode u području zavara na čeliku EN 1.4307 izazvano MIC-om [33]

Nakon nekoliko mjeseci korištenja nastala su lokalna korozijska oštećenja i to isključivo u području zavarenih spojeva od nehrđajućih čelika EN 1.4307 (AISI 304L), EN 1.4404 (AISI 316L) i EN 1.4571 (AISI 316Ti) izazvana MIC-om [33]. (slika 30.)

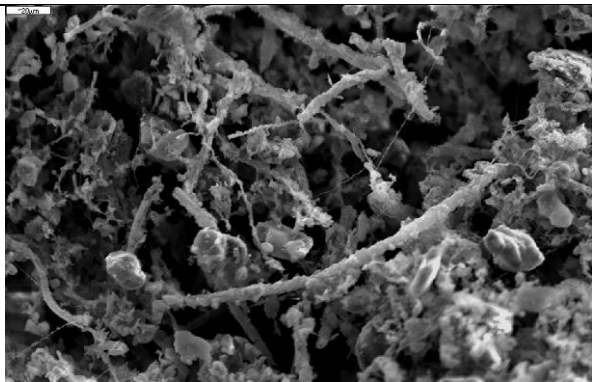
<p>Stereomikroskopska snimka vanjskog sloja gomolja</p>	<p>SEM snimka unutrašnjosti gomoljaste tvorbe</p>

Slika 34. SEM i mikroskopske snimke unutrašnjosti gomoljastih nakupina nagomilanih uz područja zavarenih spojeva cjevovoda [33]

Nakon provedenih bakterioloških ispitivanja nastalih gomoljastih nakupina i vode utvrđena je prisutnost aerobnih bakterija koje oksidacijom biomineraliziraju Fe i Mn (vrste *Leptothrix*, *Siderocapsa*, *Sphaerotilus*, *Crenotrix*) i anaerobnih bakterija koje reduciraju sulfate

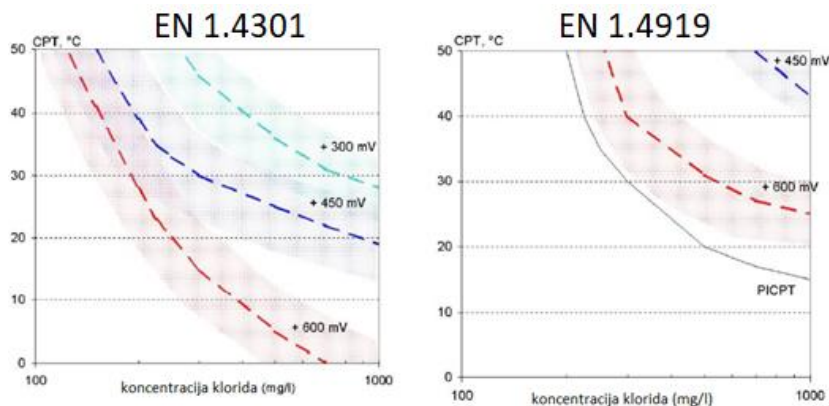
Slika 38. Kritična temperatura "pittinga" ovisna o koncentraciji klorida za nehrđajuće čelike EN 1.4301 i EN 1.4919 [34]

Konvencionalni nehrđajući čelici EN 1.4301 i EN 1.4401 bi trebali biti potpuno korozijski postojani u sustavima koji sadrže slatkovodnu vodu. Pri sobnoj temperaturi EN 1.4301 nehrđajući čelik je korozijski postojan ako je koncentracija klorida manja od 200 mg/L, a čelik EN 1.4401 može tolerirati i koncentracije klorida do 1000 mg/L. U Danskoj slatkovodna voda može imati koncentracije klorida do 250 mg/L pa se zbog toga u njihovim sustavima za gospodarenje vodom mogu koristiti samo nehrđajući čelici EN 1.4401 ili kvalitetniji materijali. U dijagramima prikazanim na slici 38. je prikazana najveća moguća tolerancija na rupičastu koroziju pri različitim temperaturama za čelike EN 1.4301 i EN 1.4401. Iscrtkanim linijama su također prikazane različite vrijednosti redoks potencijala [34].

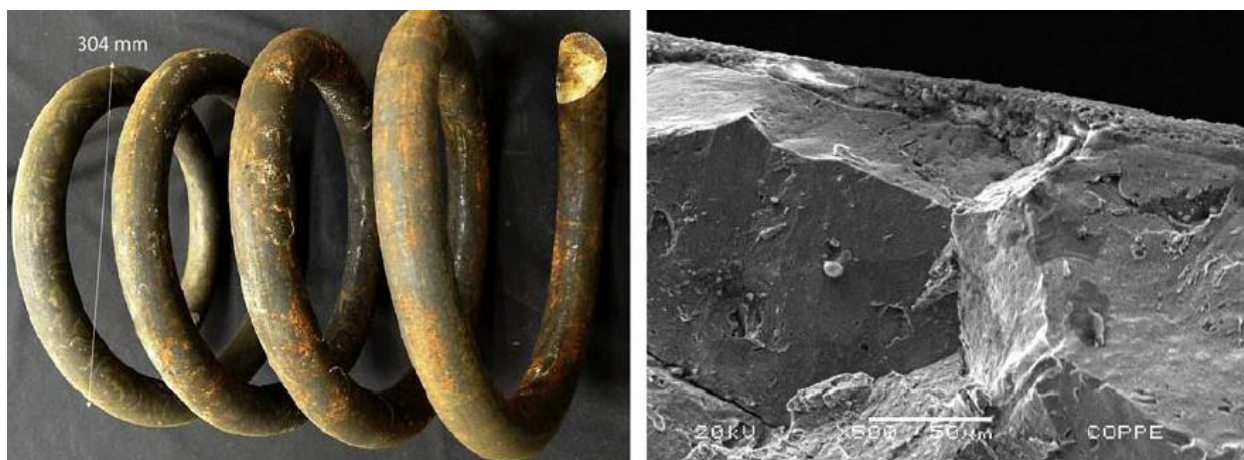
Slika 47. Pojava vodikove krhkosti uslijed djelovanja sulfat-reducirajućih bakterija na opruzi ventila [37]

Opruga izrađena od precipitacijsko očvrnutog martenzitnog nehrđajućeg čelika EN 1.4545 (15-5 PH) je bila korištena za rad ventila koji propušta naftu pri istovaru s broda. Promjer žice opruge je iznosio 37,5 mm, vanjski promjer opruge je iznosio 305 mm, a duljina opruge 508 mm. Tvrdoća opruge je bila 45 HRC. Nakon 3 godine korištenja, došlo je do pojave vodikove krhkosti uslijed mikrobiološkog djelovanja. Zbog sulfat-reducirajućih bakterija prisutnih u morskoj vodi došlo je do vodikove krhkosti čelika. Naime, sulfat-reducirajuće bakterije reduciraju SO_4^{2-} i stvaraju vodik u atomarnom obliku. Većina se atomarnog vodika spaja u molekulu vodika H_2 , no atomarni vodik uz površinu čelika može biti apsorbiran u metalnu rešetku nehrđajućeg čelika gdje difuzijom završava uzduž granica zrna što dovodi do vodikove krhkosti. Oštećenje opruge je prikazano na slici 47.

Do oštećenja je došlo jer se opruga nalazila na relativno otvorenom dijelu konstrukcije broda te je bila izložena morskoj vodi koja sadržava sulfat-reducirajuće bakterije koje su nakon 3 godine konstantnog djelovanja uništile opruge na ventilima [37].
