Mikrobiološki poticana korozija nehrđajućih čelika

Undergraduate thesis / Završni rad

2020

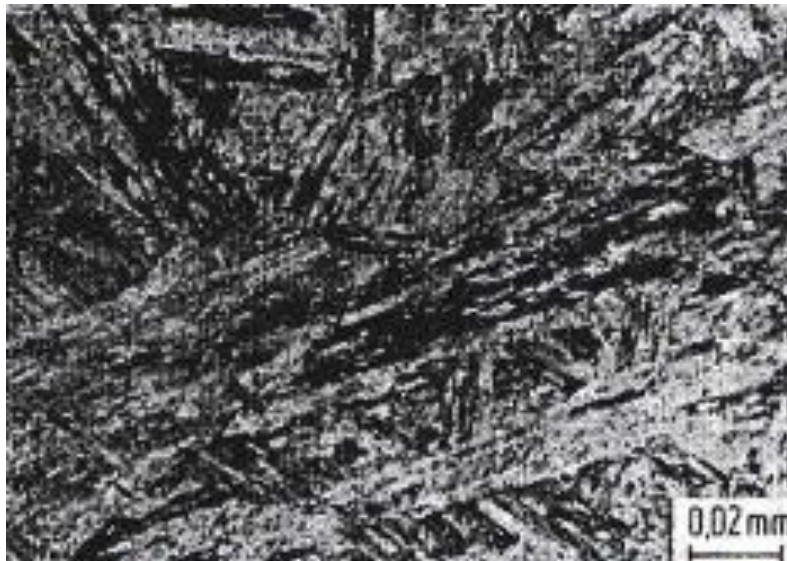
Slika 10. Mikrostruktura martenzita [11]

Nakon brzog hlađenja čelik gubi na žilavosti pa ga je potrebno temperaturno popuštati kako bi mu se ona povećala. Hlađenjem se dobiva mikrostruktura koju karakteriziraju crne "iglice" [1]. Mikrostruktura je prikazana na slici 10.

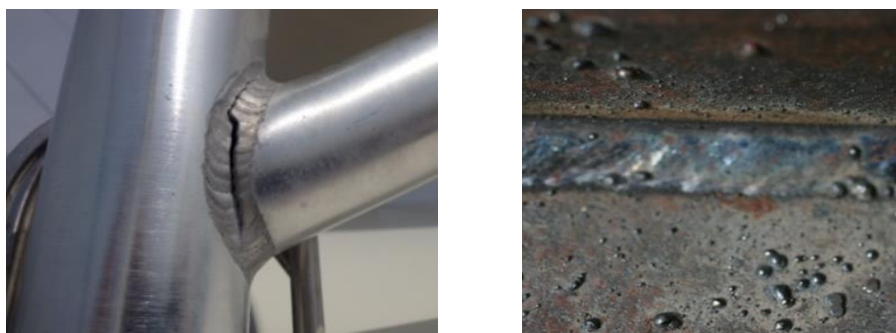
Slika 11. Nehomogenosti na površini zavarenih spojeva, pukotina – (lijevo), naštrecane kapljice metala nastale zbog neprimjerenih parametara zavarivanja – (desno) [17, 18]

Zavarivanje metala je uvijek potencijalno opasno za nastanak korozije iz više razloga. Unosi se velika količina topline zbog koje se kemijske reakcije odvijaju brže te metali puno lakše oksidiraju. Ukoliko se pri zavarivanju koristi prevelika jakost struje (I) dolazi do prskanja rastaljenog metala. Ta je pojava opasna jer naštrcane metalne kapljice oštećuju tanki, površinski, zaštitni sloj debljine 1 do 10 nm pa ta mjesta postaju podložna korozijskim razaranjima. U principu, svaka promjena na površini u smislu razaranja pasivnog sloja štetno djeluje na korozijsku postojanost metala. Na slici 11. prikazane su moguće nehomogenosti površine koje mogu uzrokovati lokalne oblike korozije čak i na nehrđajućim čelicima [1, 10].

Zavareni spojevi nehrđajućih čelika su uvijek kritična mjesta korozijskih oštećenja. Osim mogućih površinskih nehomogenosti prikazanih na slici 11., također se javljaju područja obojenosti unutar zone utjecaja topline. Ta područja obojenosti su zapravo oksidi različitog kemijskog sastava i debljine. Čim su dva ili više kemijska sastava u bliskom kontaktu, između njih postoji razlika električnog potencijala te u prisutnosti elektrolita, odnosno u najčešćim slučajevima vode, omogućen je protok električne struje koja vodu rastvara na ione hidroksida koji u dodiru sa željezom stvaraju željezov (III) hidroksid ($\text{Fe}(\text{OH})_3$) odnosno hrđu. Zbog toga je važno zavar nakon zavarivanja obraditi kako bi se smanjio štetan utjecaj obojenih površina [1, 10]. Na slici 12. je prikazana usporedba dijela zavara koji se kemijski obradio i dijela zavara koji nije. Na slici je jasno vidljivo da dijelovi zavara koji su se kemijski obradili ostaju korozijski postojani dok se na neobrađenim dijelovima može javiti rupičasta korozija ili opća korozija u slučaju da se radi o manje plemenitim čelicima.

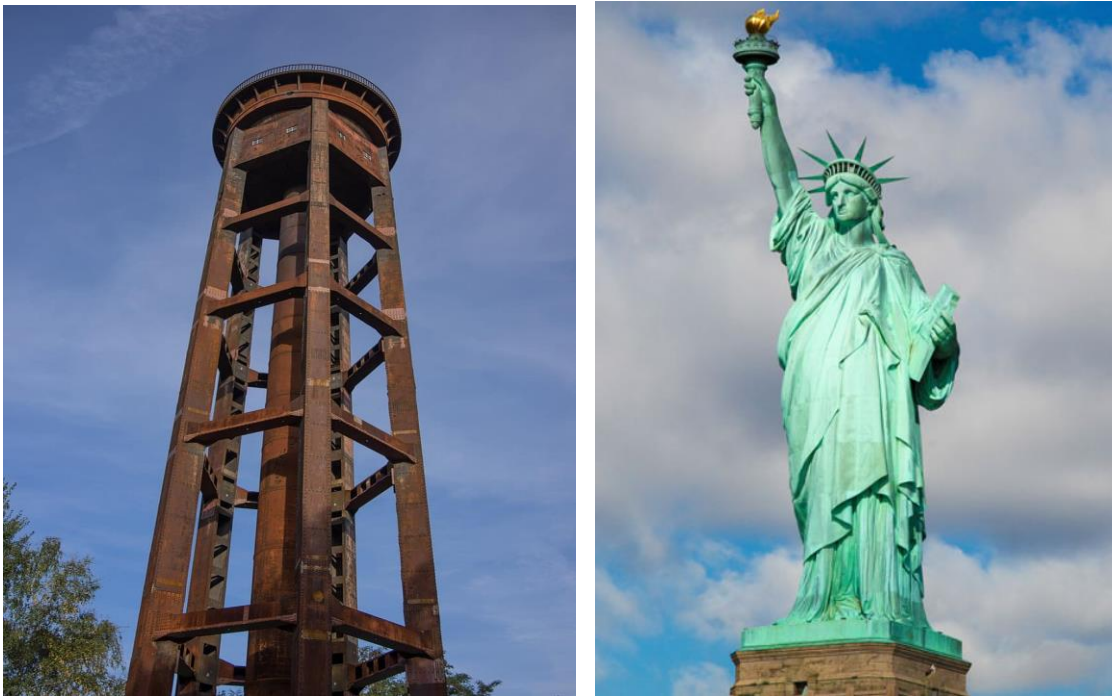
Slika 17. Opća korozija čelične konstrukcije vodotornja-(lijevo) i jednolika zahvaćenost zelene patine na Kipu slobode-(desno) [23, 24]

Opća korozija jednoliko zahvaća metal po cijeloj njegovoj površini. Ona se odvija kada je čitava površina metala izložena agresivnoj sredini pri približno jednakim uvjetima (temperatura, vlaga, pH). Nehrđajući čelici su uglavnom otporni na ovu vrstu korozije. Javlja se kod nepasivirajućih metala koji ne formiraju zaštitni oksidni sloj. Brzina opće korozije se predstavlja dubinom prodiranja u metal u određenom vremenskom razdoblju. Prodiranje u materijal može se odvijati ravnomjerno u kojem slučaju je ova vrsta korozije najmanje opasna jer se njen tok može točno predvidjeti i oštećeni dijelovi se mogu zamijeniti na vrijeme. Ipak ona se može odvijati i neravnomjerno što otežava predvidljivost ponašanja korozijskog prodiranja u materijal jer će se neki dijelovi površine više oštetiti i ugroziti konstrukciju prije nego što je to proračunato. Najprepoznatljiviji oblici opće korozije su hrđa kod zastarjelih i neodržavanih konstrukcija od nelegiranih čelika i patina koja se javlja na bakru kao naprimjer na kipovima kao posljedica korozije bakra [4, 15]. Oblici opće korozije koja zahvaća željezo i bakar prikazani su na slici 17.

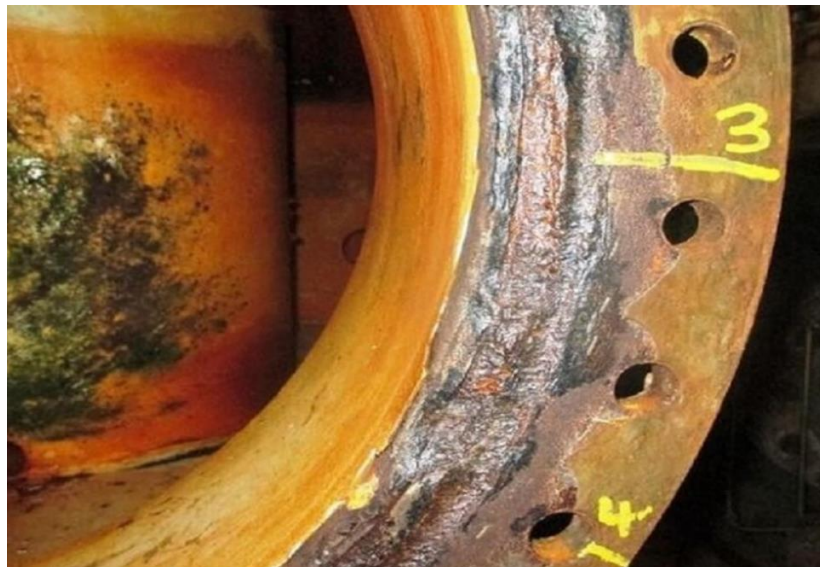
Slika 20. Oštećenje prirubnice od ugljičnog čelika nastalo nakon samo 3 mjeseca, a uzrokovano korozijom u procijepu spoja prirubnica [26]

Na slici 20. prikazano je oštećenje nastalo zbog korozije u procijepu na prirubnici koja se koristila za spoj cijevi korištenih u naftnoj industriji.

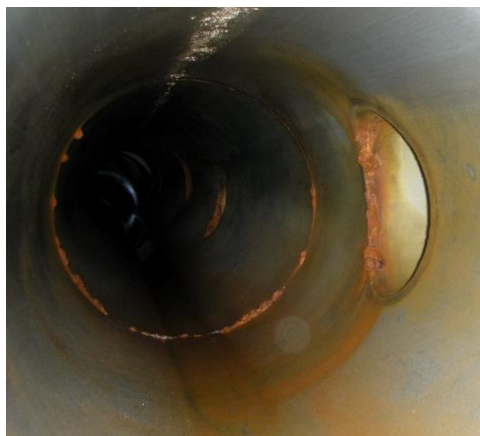
Slika 31. Nakupine bakterija na zavarenom spoju stijenke cijevi od čelika EN 1.4307 [33]

Na slici 31. su prikazane unutrašnje stijenke cijevovoda u području zavarenog spoja gdje je došlo do nastanka gomoljastih nakupina bakterija (biofilma). Zbog njihovih metaboličkih procesa pokreut je složen proces mikrobiološkog poticanja korozije i zbog njih je nastalo oštećenje koje se očituje kao puštanje vode kroz stijenku [33].

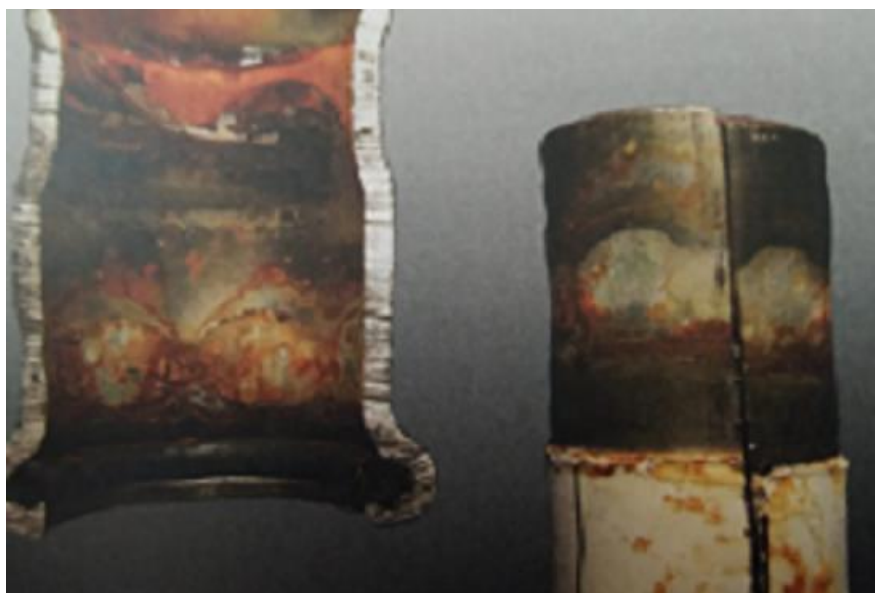
Slika 49. Korozija u procijepu nastala zbog djelovanja bakterija [1]

Cijevi prikazane na slici 49. su oštećene pri temperaturi od 45°C i kroz njih je prolazila voda sa manje od 100 ppm klorida [1].
