# Rupičasta korozija zavarenih spojeva nehrđajućih čelika

**Undergraduate thesis / Završni rad**

**2021**

*Degree Grantor / Ustanova koja je dodijelila akademski / stručni stupanj:* **University of Zagreb, Faculty of Mechanical Engineering and Naval Architecture / Sveučilište u Zagrebu, Fakultet strojarstva i brodogradnje**

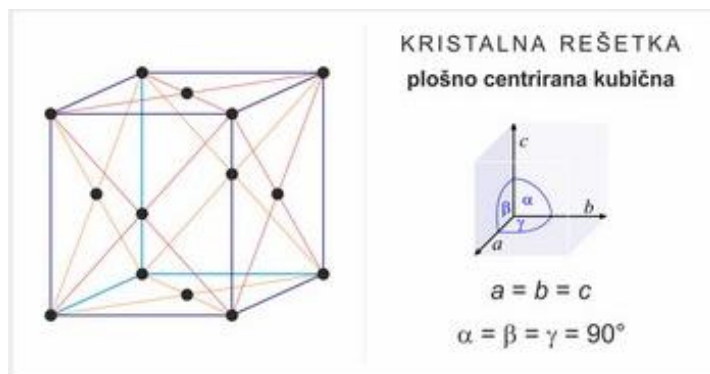
Slika 1. Plošno centrirana kubična rešetka [4]

Austenitne nehrđajuće čelike definira plošno centrirana, kubična rešetka, na svakom vrhu kubične rešetke nalazi se po jedan atom, a na sjecištima dijagonale svake plohe kubične rešetke nalazi se po jedan atom (FCC rešetka) kako je prikazano na slici 1.

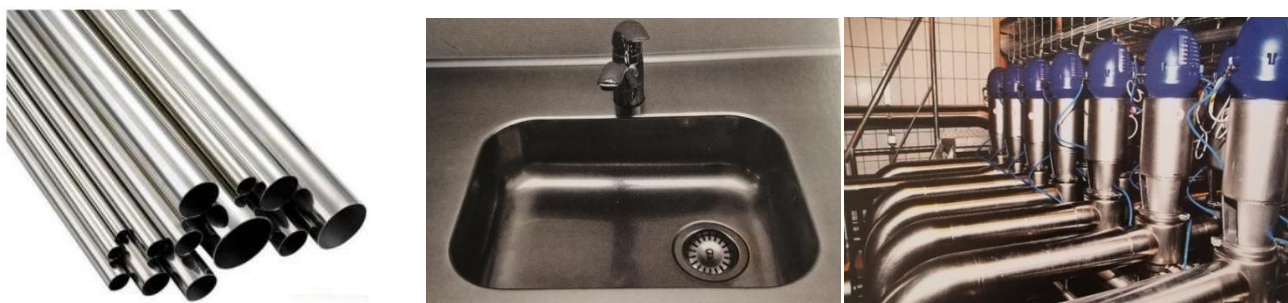
Slika 2. Cijevi za hidrauliku i pneumatiku, sudoper i ventili napravljeni od austenitnog nehrđajućeg čelika [5,3,6]

Ukratko, austenit je kruta otopina ugljika i legirajućih elemenata u gama ( $\gamma$ ) željezu, FCC struktura je nemagnetična te stoga dolazi do krivih zaključaka da su i svi ostali nehrđajući čelici nemagnetični. Svi ostali nehrđajući čelici, osim austenitnog, su više ili manje magnetični. Karakteristika većine čelika austenitne mikrostrukture je da imaju visoki udio kroma (minimalno 16 %), također imaju visoki udio nikla (minimalno 8 %) te nizak udio ugljika ( $<0.10$  % C) i kao primjesu sadrži i mali udio molidbena. Austenit je do sada najveća i najvažnija grupa nehrđajućih čelika koja se koristi. Sa stajališta strojarstva, austenitne čelike karakterizira visoka mogućnost razvlačenja pa se takvi čelici mogu koristiti za npr. kuhinjske sudopere postupkom dubokog vučenja, cijevi za hidrauliku i ventile koji su prikazani na slici 2 [6].

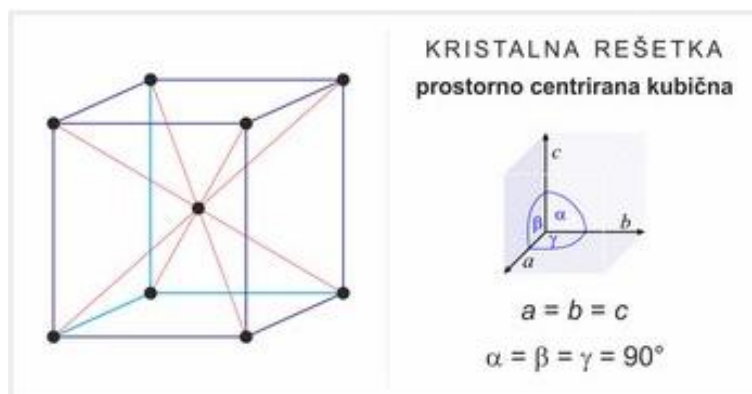
Slika 3. Prostorno centrirana kubična rešetka [4]

Feritni nehrđajući čelici imaju prostorno centriranu kubičnu rešetku (BCC rešetka) koja ima po jedan čvor kristalne rešetke u svakom uglu jedinične ćelije plus jedan dodatni čvor u sredini jedinične ćelije kao na slici 3.

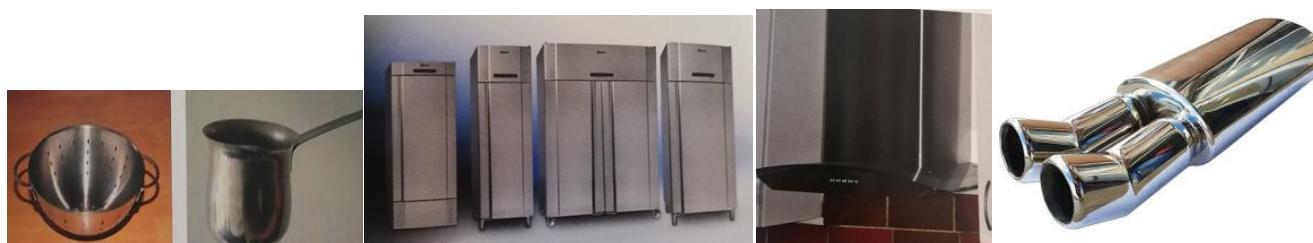
Slika 4. Primjeri primjene feritnog nehrđajućeg čelika [3,5,7]

Na slici 4 prikazano je kuhinjsko posuđe, kuhinjski uređaji izrađeni od feritnog nehrđajućeg čelika, te primjena ovih čelika u autoindustriji.

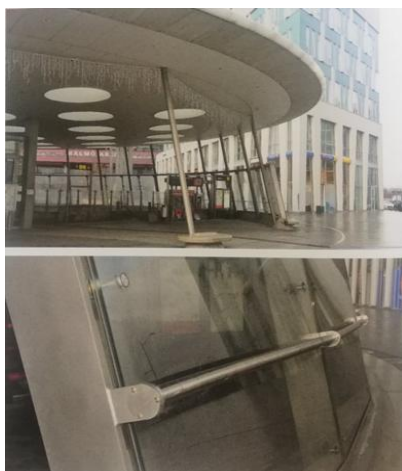
Slika 6. Primjena dupleks nehrđajućeg čelika u građevinarstvu [3]

Zbog niskog sadržaja ugljika ta grupa čelika nije sklona interkristalnoj koroziji. Dobra zavarljivost i mehanička svojstva omogućuju tim čelicima široku uporabu. Zadržavanje dovoljnog postotka austenitne strukture u području zavarenog spoja postiže se dodatnim materijalima obogaćenima niklom. Feritizacija, a ona je posljedica zavarivanja, djeluje štetno, jer povećani udjel feritne strukture (80 %) dovodi do stvaranja krhkih struktura u području zavarenog spoja. Bitna posljedica feritizacije jest i smanjenje korozijske postojanosti tih čelika. Tijekom zavarivanja nužno je obratiti pažnju na unos topline koja treba biti što manja. Ti su čelici magnetični i nisu toplinski obradivi. Koriste se u industriji nafte i plina (crpke, destilatori, desalinizatori morske vode, lopatice miješalica, ventili, crpke za mulj, zasuni, cjevovodi itd.), petrokemijskoj industriji (alati za ekstruziju PVC-a, separatori polipropilena, uređaji za rad s vrućim octem, mravljom i oksalnom kiselinom, cijevi izmjenjivača topline, vlažni separatori, itd.), kemijsko procesnoj industriji (u proizvodnji masnih kiselina), mornarici (propeleri, osovine, kormila, grijači napojne vode, klizni ležaji, itd.), industriji papira (ventili digestora, usmjerivačke ploče ciklona, cijevi regeneracijskih peći, itd.) i transportu (cisterne za jestiva ulja, voćne sokove, mlijeko, vodu za piće, itd.) [1]. Na slici 6 prikazana je građevina napravljena od dupleks nehrđajućeg čelika, na dnu vidimo sliku izbliza iste građevine nakon nekoliko godina – možemo primijetiti kako nema ni traga korozijskim oštećenjima.

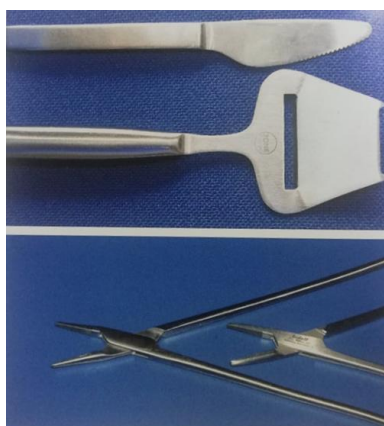
Slika 8. Noževi (gore) i medicinski pribor (dolje) čije su oštrice napravljene od martenzitnog nehrđajućeg čelika [3]

Rezultat zagrijavanja i brzog gašenja je tvrda legura koja je iznimno dobra za izradu noževa i drugih reznih alata kao što su sjekire ili medicinski pribor prikazan na slici 8. Gledano s negativne strane, martenzit nije savitljiv niti zavarljiv. Ista svojstva koja čine martenzit tvrdim isto tako ga čine i osjetljivim na koroziju, kod noževa perilice posuđa često dolazi do tzv. „leteće hrđe“ (eng. „flash rust“) koja je zapravo posljedica rupičaste korozije [3].

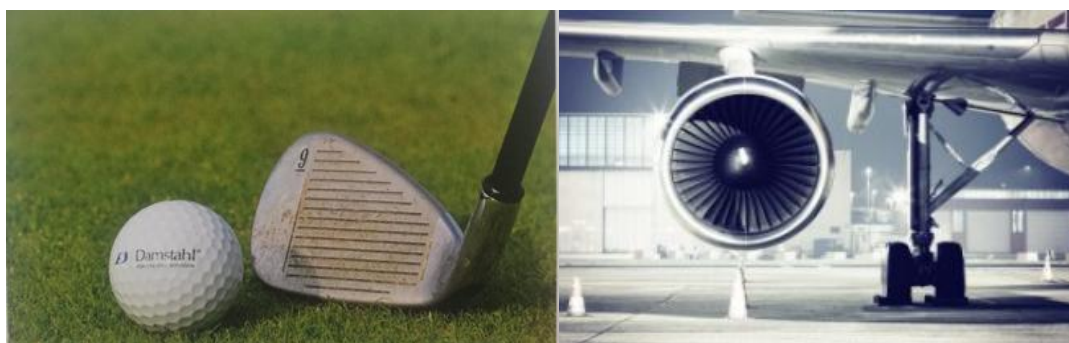
Slika 9. Primjeri primjene precipitacijski očvršćenih nehrđajućih čelika [3,9]

PH čelici najmanje se upotrebljavaju od svih nehrđajućih čelika. Legure najčešće sadrže 14 do 17 % kroma, 3 do 5 % nikla i za razliku od ostalih 3 do 5 % bakra. Kada se čelik otvrdnjava na temperaturi 500-600 °C tijekom sat vremena, atomi bakra se „skupljaju“ jedan uz drugi unutar čelika i time zatvaraju strukturu. PH čelici nisu tvrdi kao martenzitni, ali zato imaju bolju korozijsku otpornost u odnosu na martenzitne. Najčešće je primjena precipitacijski očvršćenih čelika ograničena na proizvodnju golf palica te u zrakoplovnoj industriji npr. za izradu dijelova motora kao što je prikazano na slici 9.

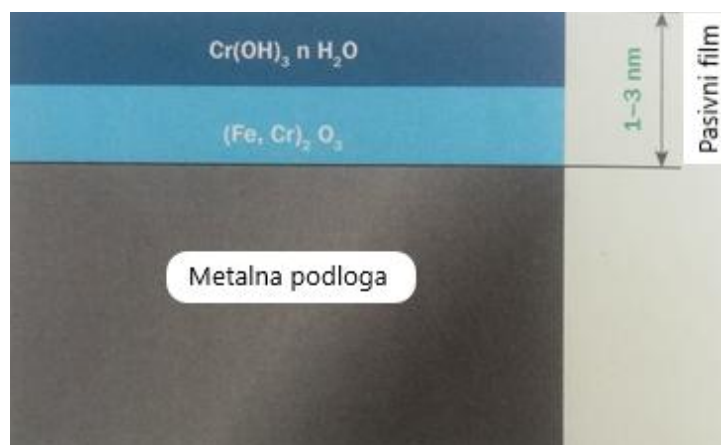
Slika 10. Pasivni sloj na nehrđajućem čeliku [10]

Pasivni sloj na nehrđajućim čelicima formira se spontano u okolišu koji sadrži dovoljno oksida. Povrh toga, ako je površina ispod pasivnog sloja izložena mehaničkom oštećenju (npr. ogrebotine), spontano dolazi do repasivacije. Udio kisika u zraku i u vodenim otopinama dovoljan je za stvaranje i održavanje pasivnog sloja na nehrđajućem čeliku [10].

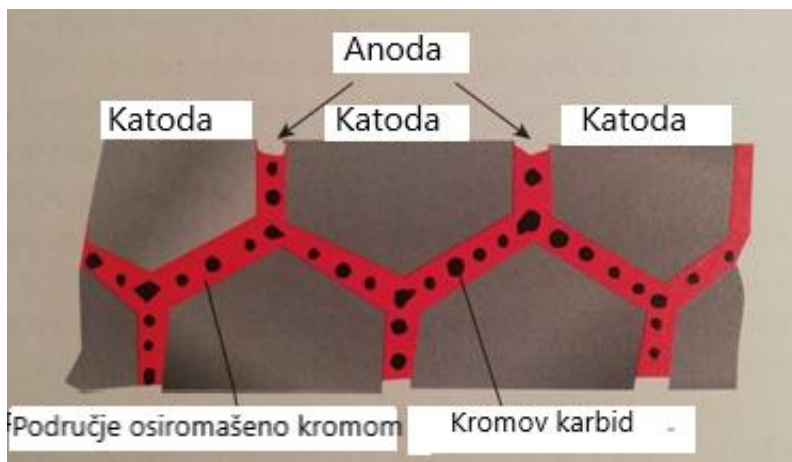
Slika 13. Shematski prikaz osiromašenja kromom i interkristalne korozije [10]

nastaju korozijski mikročlanci u kojima je mala anoda od čelika osiromašenog kromom u kontaktu s velikom katodom, koju čine površine pasivne jezgre zrna i čestice  $\text{Cr}_2\text{C}_6$  kao što je prikazano na slici 13.

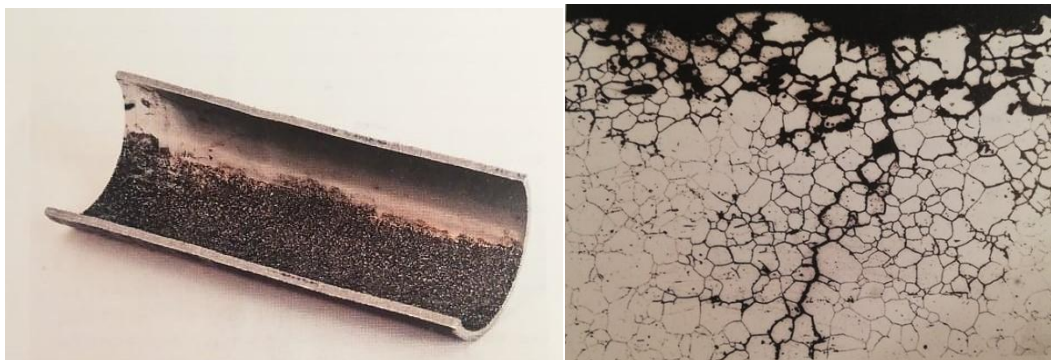
Slika 14. Primjeri interkristalne korozije [10]

Posljedica djelovanja takvih aktivno – pasivnih galvanskih mikročlanaka jest „puzanje“ korozije u dubinu čelika bez vidljivih efekata na površini. Interkristalnu je koroziju, dakle, vrlo teško primijetiti, ali ona katastrofalno smanjuje čvrstoću čelika i u konačnici uzrokuje runjenje metalnih zrna. Na slici 14 prikazana je cijev od nehrđajućeg čelika koja je interkristalno korodirala te mikrostrukturna snimka na području oštećenja.

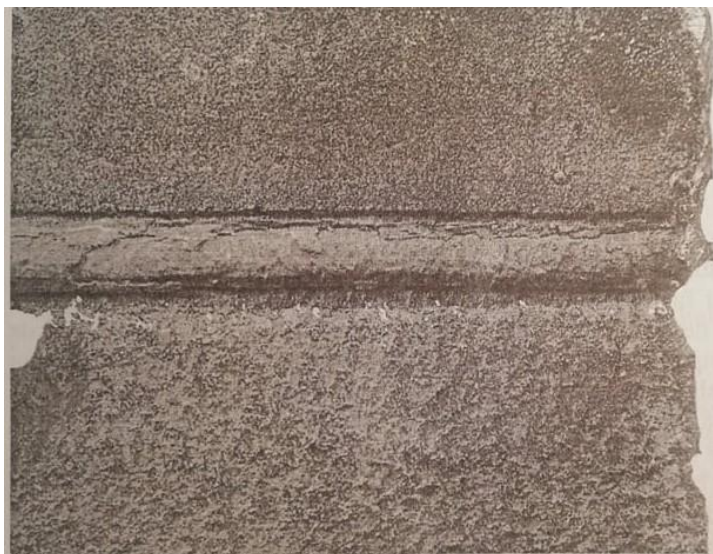
Slika 15. Raspad austenitnog nehrđajućeg čelika interkristalnom korozijom uz zavar [2]

austenitni čelici s plošno centriranom kubičnom rešetkom. Brzini razaranja interkristalne korozije osobito pogoduje visoka temperatura. Intenzivna senzibilacija za interkristalnu koroziju javlja se na austenitnim čelicima najčešće oko zavaru u zoni u kojoj je temperatura dovoljno dugo bila između 700 i 800 °C. Izlaganje korozivnom elektrolitu izaziva u tom slučaju brz prodor interkristalnog razaranja u dubinu. Konačna posljedica je raspad uz zavar (eng. weld decay). Uzduž zavarenog spoja (šava) na limu javljaju se dvije zone raspada. Te su zone obično široke 3 do 6 mm, a započinju na udaljenosti 4 do 10 mm od ruba zavaru. Na slici 15 prikazan je raspad austenitnog nehrđajućeg čelika uz zavar [2].

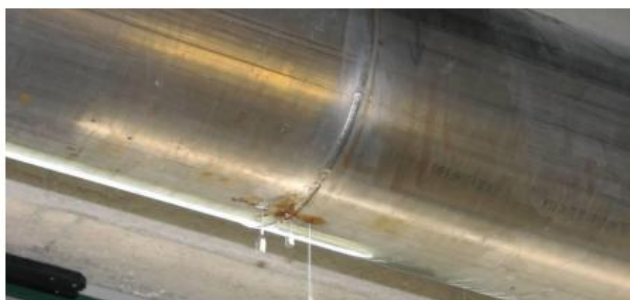
Slika 21. Propuštanje vode u području zavarenog spoja čelika EN 1.4307 izazvano MIC-om [12]

Slika 21 prikazuje oštećenje cjevovoda u području zavarenog spojeva. Vidi se da se na području zavara postoje nakupine bakterija i korozijskih produkata ispod kojih se odvijaju, uslijed metaboličkih procesa prisutnih bakterija, korozijski procesi koji se očituju kao pojava curenja vode na spoju cijevi. [2]

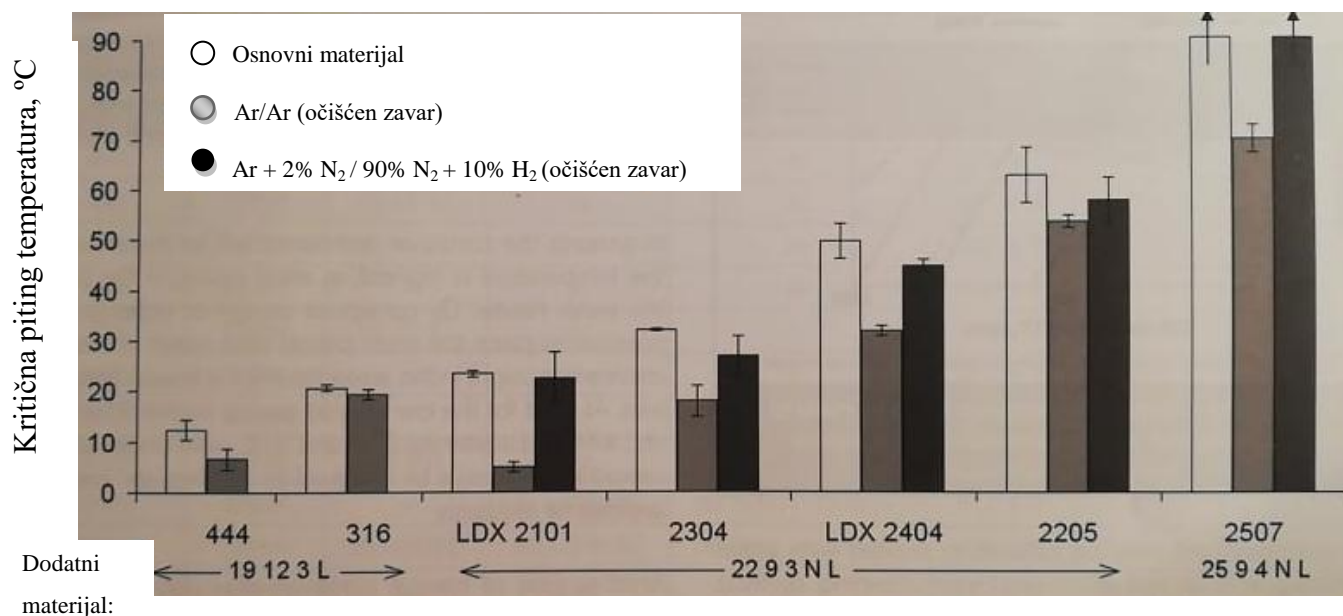
Slika 30. Kritična temperatura za piting mjerena na osnovnom metalu, zavaru koji ima zaštitni i pomoćni plin argon, te zavaru koji je imao zaštitni i pomoćni plin za zaštitu korijena argon i dušik [14]

Mikrostruktura i oksidi zavara određuju potencijalno mjesto pojave rupičaste korozije. Uzorci zavareni sa čistim argonom i/ili bez dodatnog materijala mogu pokazati piting u zavarenom spoju ili duž zone utjecaja topline zbog gubitka dušika, visokog udjela ferita u mikrostrukturi ili segregacije elemenata. Na slici 30 prikazana je razlika kritične temperature pitinga kod osnovnog metala i kod zavarenog spoja istog metala uz korištenje argona kao zaštitnog plina u usporedbi sa argonom u kombinaciji sa dušikom [14].

Iz slike je vidljivo da najbolju otpornost na koroziju imaju zavareni spojevi koji su imali dušik i argon kao zaštitni plin.

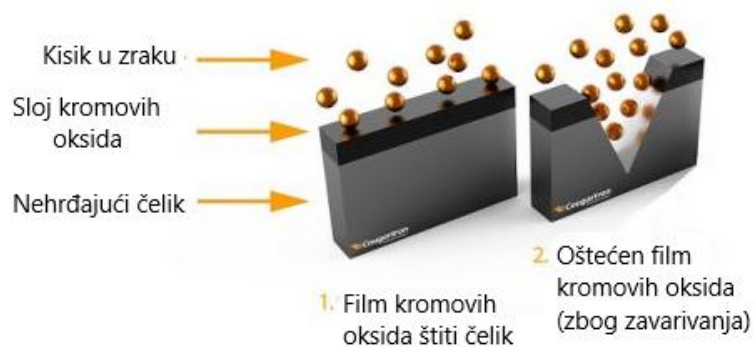
Slika 31. Prikaz oštećenja nehrđajućeg čelika zbog oštećivanja zaštitnog sloja [15]

Tijekom zavarivanja dolazi do promjene strukture čelika i dolazi do kemijske reakcije (oksidacije) koja odvaja krom od metalne baze, a pritom ga gura i prema vanjskom sloju kako je prikazano na slici 31. S više kroma i kisika vanjski sloj čelika postaje deblji i gubi prozirnost. Karakteristični spektar boja (prikazan na slici 32) samo je vizualna manifestacija ovog procesa [16].

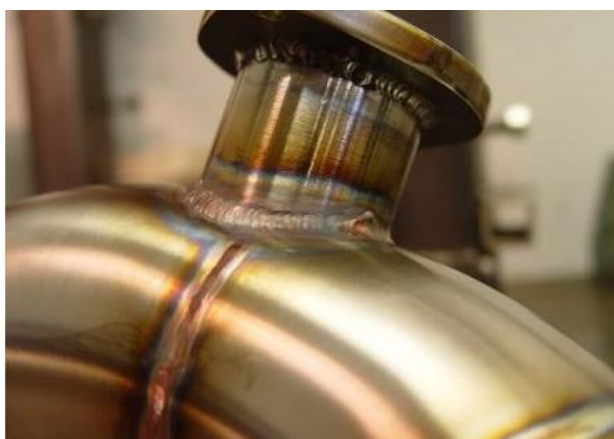
Slika 32. Spektar boja u zoni utjecaja topline nakon zavarivanja nehrđajućeg čelika [15]

Tijekom zavarivanja, toplinski oksidi zavara se formiraju na i oko zavarenog spoja. Postojanje takvih toplinskih razlika na zavaru i u zoni utjecaja topline pokazalo je da značajno povisuje mogućnost pojave rupičaste koroziju u odnosu na početni metal. Pojava pitinga obično se pojavljuje 1 do 13 mm od linije zavara ovisno o debljini materijala i unosu topline. Niskolegirani čelici pokazuju veću osjetljivost na zaostale okside zbog zavarivanja nego korozijski otporniji čelici. Sastav toplinskih oksida i njihova korozijska otpornost nisu nužno povezani sa bojom oksida pošto ona često inicira na različitu debljinu.

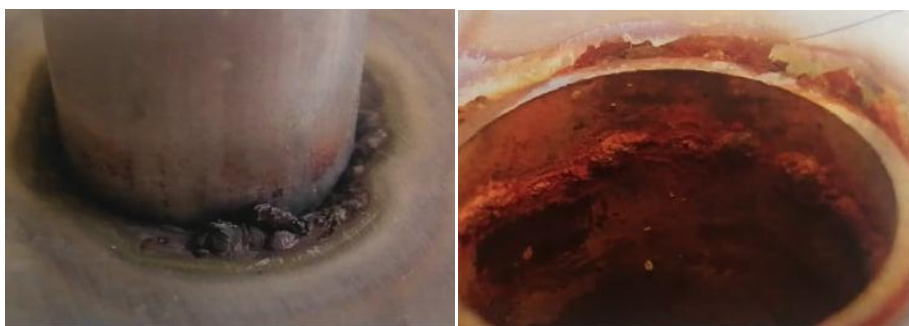
Slika 34. Progaranje oksida sa korijenaste strane u cijevi nakon TIG zavarivanja bez pomoćnog plina [14]

Zaostali oksidi zavarivanja moraju se očistiti. Kada čišćenje nakon zavarivanja nije opcija, važnost korištenja pomoćnog plina još je veća. Površina korijena trebala bi biti zaštićena kako bi se spriječilo da oksidi stvore toplinske razlike i progore u materijal. Posljedica zaostalih oksida prikazana je na slici 34.

Takvo progaranje za posljedicu ima smanjenje otpornosti materijala na rupičastu koroziju te bi se trebalo izbjeći na način da se ograniči udio zaostalog kisika na maksimalno 50 ppm ili čišćenjem zavara i zone utjecaja topline nakon zavarivanja [14].

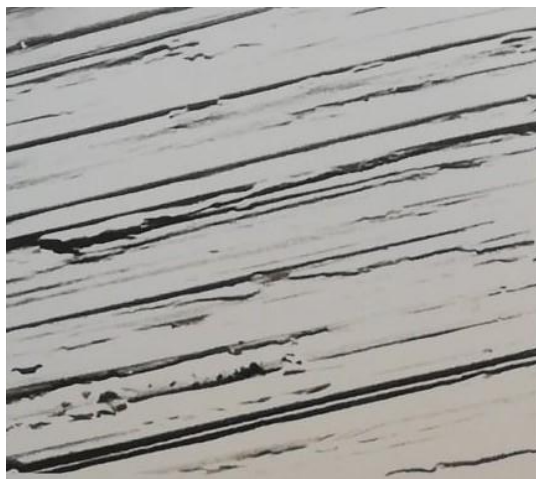
Slika 36. Izgled fino brušene površine nehrđajućeg čelika EN 1.4404 [1]

U farmaceutskoj i prehrambenoj industriji mehanička obrada zavara i zone utjecaja topline koristi se kao predobrada za naknadnu kemijsku ili elektrokemijsku obradu. Na slici 36 prikazan je izgled fino brušene površine nehrđajućeg čelika EN 1.4404 (AISI 316L). Povećanje je 650 puta [1,5].

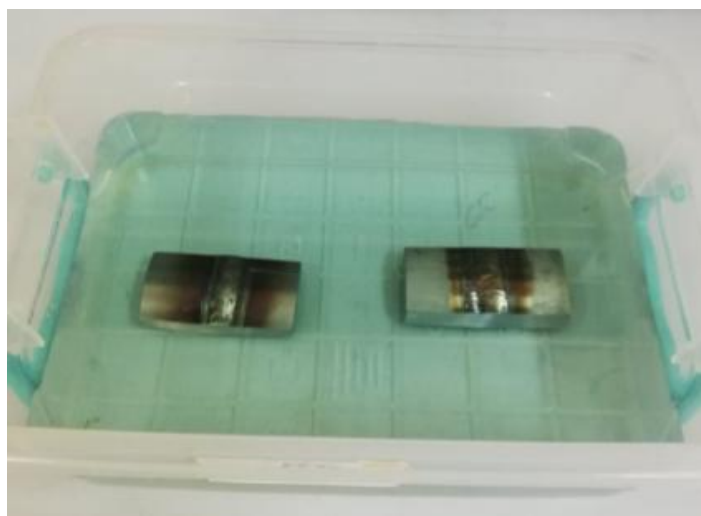
Slika 39. Kemijska obrada nehrđajućih čelika

Izdvojen je po jedan uzorak od superaustenitnog i superdupleks nehrđajućeg čelika te su dodatno kemijski obrađeni nakon zavarivanja na način da su uronjeni u 30%  $\text{HNO}_3$  + 3% HF otopinu u vremenu od 30 minuta kao što je prikazano na slici 39.

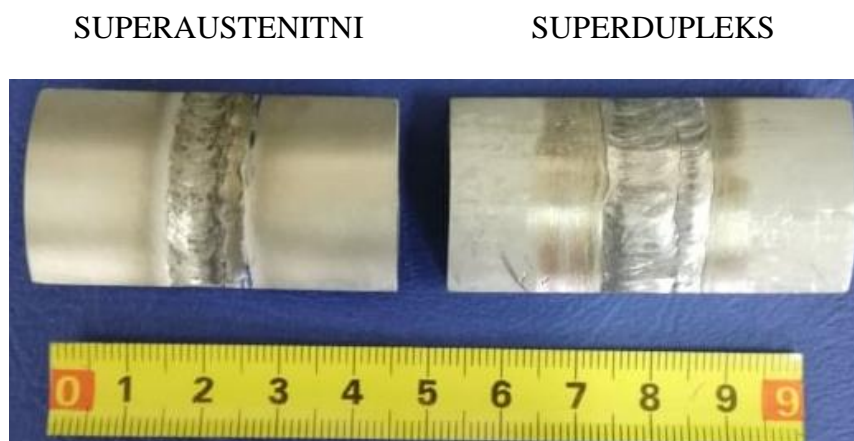
Slika 41. Obradeni uzorci nehrđajućeg čelika

Dodatna se kemijska obrada provela u istoj otopini, ali ugrijanoj na 60 °C u trajanju od 30 minuta nakon koje je superaustenitni čelik bio očišćen i spreman za ispitivanje dok je uzorak superdupleksa još dodatno očišćen pastom za nagrizanje na bazi HF – HNO<sub>3</sub> u trajanju od 30 minuta. Na slici 41 prikazani su kemijski obrađeni uzorci.

Usporedimo li uzorke na slici 41 sa uzorcima sa slike 38 jasno je vidljivo da se kemijskom obradom površine uklanja pobojenost i poboljšava kvaliteta i izgled površine zavara i zone utjecaja topline.

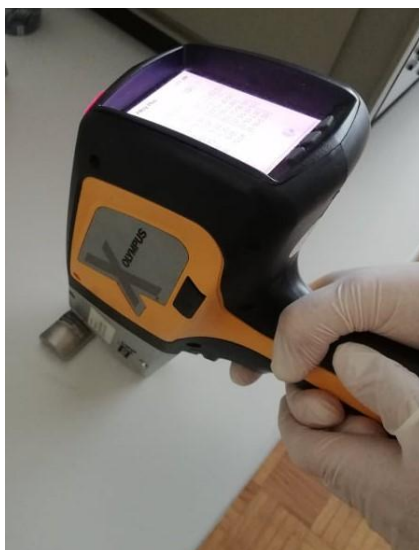
Slika 42. XFR uređaj za ispitivanje kemijskog sastava materijala

Na sva četiri uzorka izmjeren je kemijski sastav na dva lokaliteta. Ispitivanje kemijskog sastava uzoraka provedeno je na osnovnom materijalu te u području metala zavara. Uređaj kojim je provedeno ispitivanje je Portable X-Ray Analyzer proizvođača Olympus prikazan na slici 42. Rezultati su prikazani u tablici 5.

Korišteni uređaj radi na principu nerazorne rendgenske fluorescentne spektrometrije (XRF). Radi se o elektromagnetskim zrakama s valnim duljinama između 0.001 i 10 nm što otprilike odgovara spektru ultraljubičastih i gama zraka.

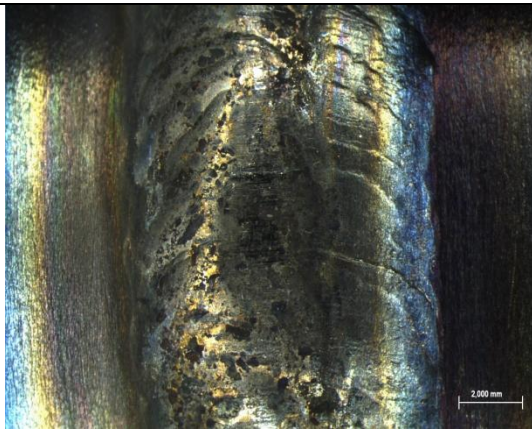
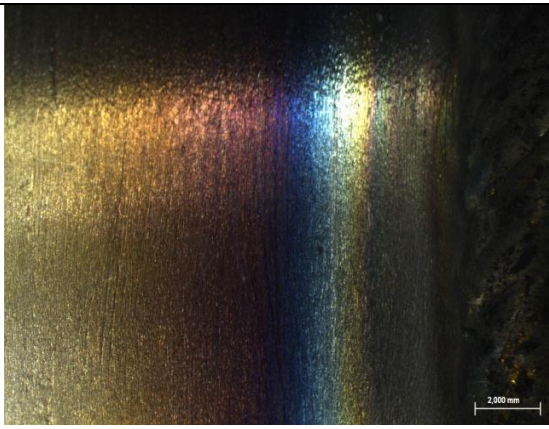
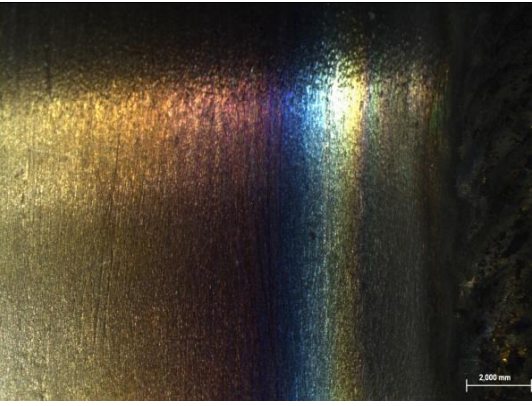
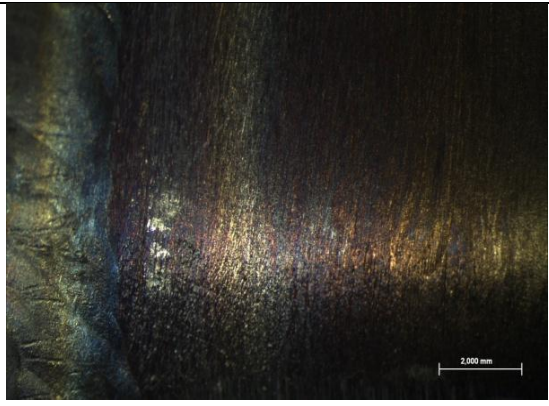
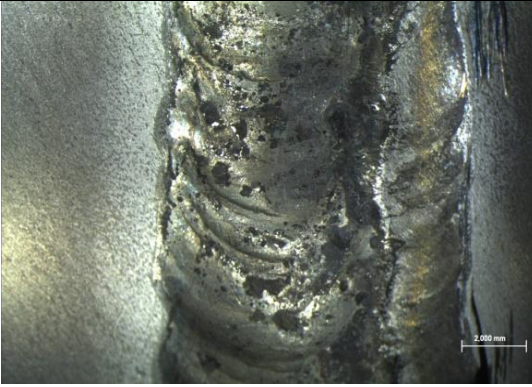
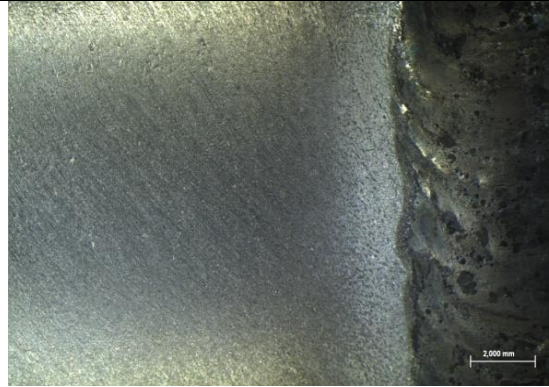
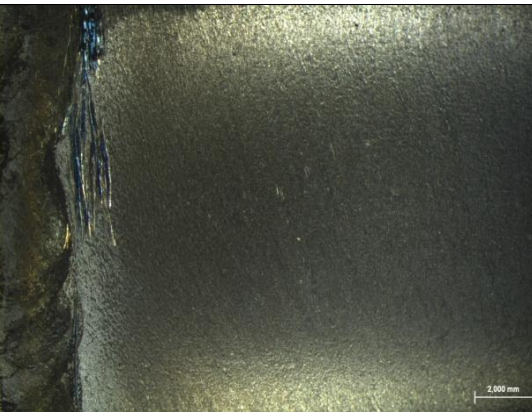
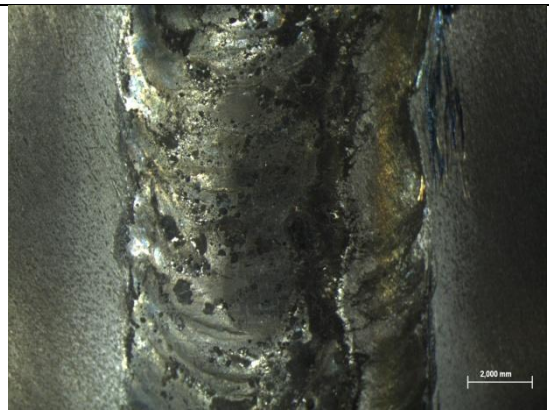
Tablica 6. Stereomikroskopske snimke superaustenitnog čelika prije korozijskog ispitivanja

Uzorak			
EN 1.4547 (neobrađen)

EN 1.4547 (kemijski obrađen)

Snimke uzoraka austenitnog nehrđajućeg čelika prikazane su u tablicama 6 i 7, a snimke uzoraka superdupleks nehrđajućeg čelika prikazane su tablicama 8. i 9.

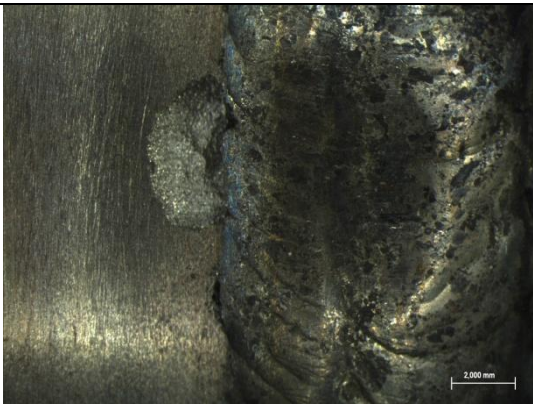
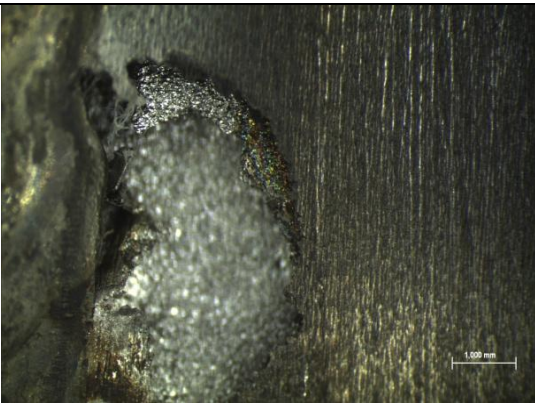
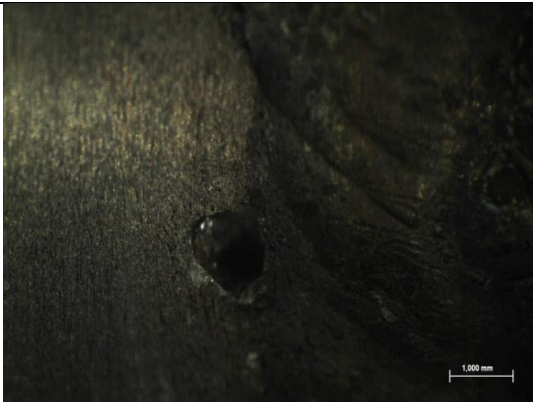
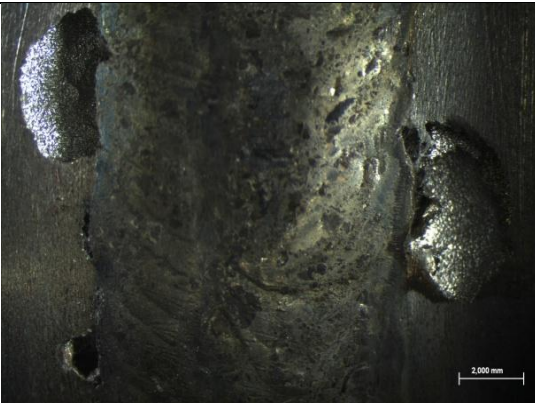
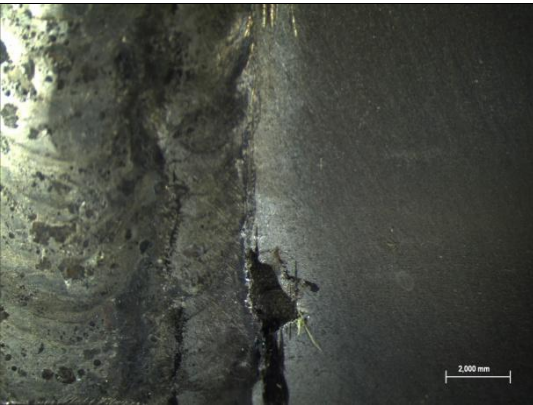
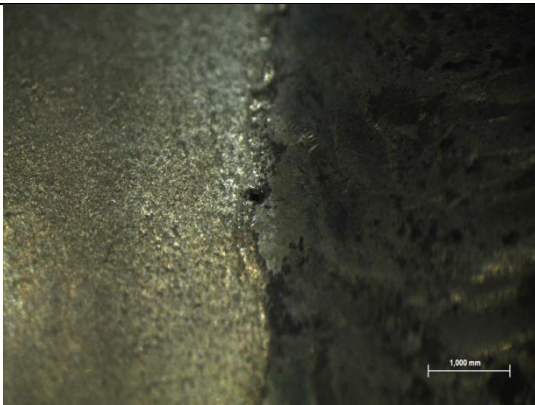
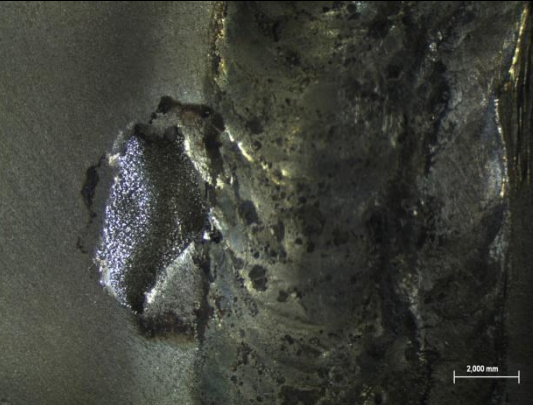
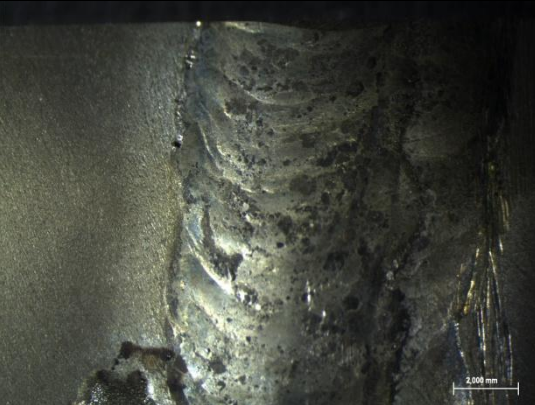
Tablica 7. Stereomikroskopske snimke superaustenitnog čelika nakon korozijskog ispitivanja

Uzorak			
EN 1.4547 (neobrađen)

EN 1.4547 (kemijski obrađen)

Stereomikroskopskim ispitivanjima utvrđeno je da je do rupičaste korozije došlo samo u području zavora. Ni na superdupleks ni na supraustenitnom nehrđajućem čeliku nije bilo nikakvih korozijskih pojava na osnovnom materijalu. Stoga se može zaključiti kako unos topline nepovoljno djeluje na korozijsku otpornost nehrđajućeg čelika. Također vidljiva je značajno bolja korozijska postojanost kod uzoraka nehrđajućih čelika koji su kemijski obrađeni nakon zavarivanja, a osobito kod obrađenog superdupleks nehrđajućeg čelika na kojem se pojavila samo jedna jamica dok se na neobrađenom uzorku superdupleks nehrđajućeg čelika u području zavora pojavilo mnoštvo jamica koji su vidljivi u tablici 9.

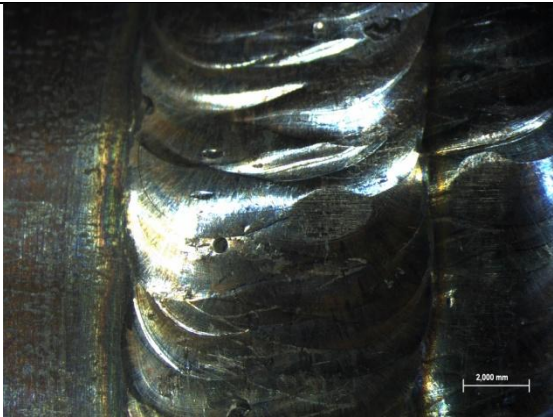
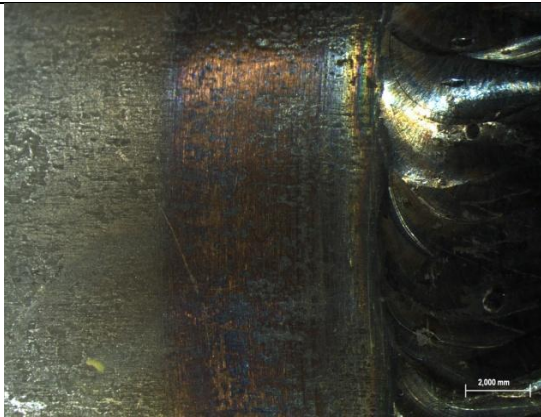
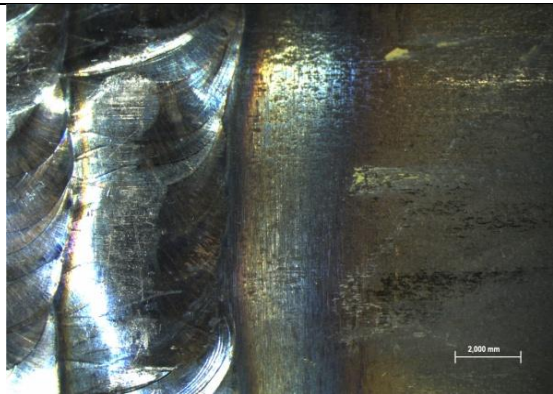
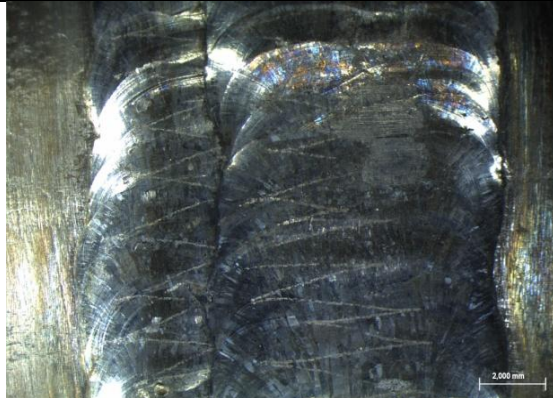
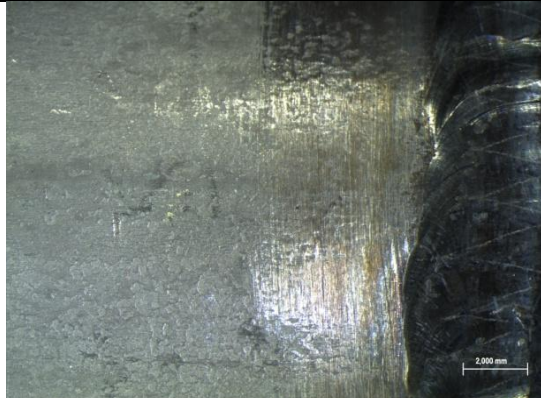
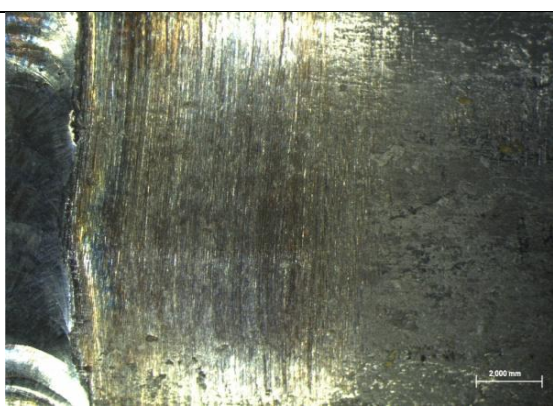
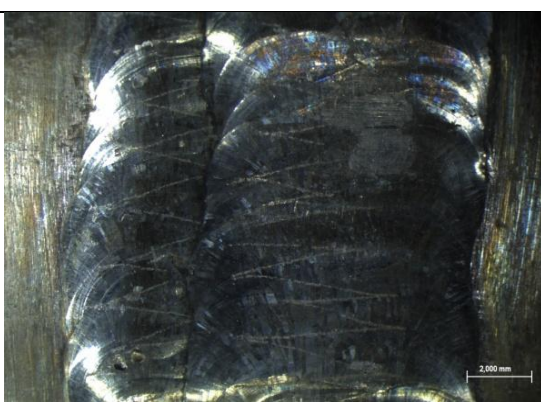
Tablica 8. Stereomikroskopske snimke uzorka superdupleks čelika prije korozijskog ispitivanja

Uzorak			
EN 1.4501 (neobrađen)

EN 1.4501 (kemijski obrađen)

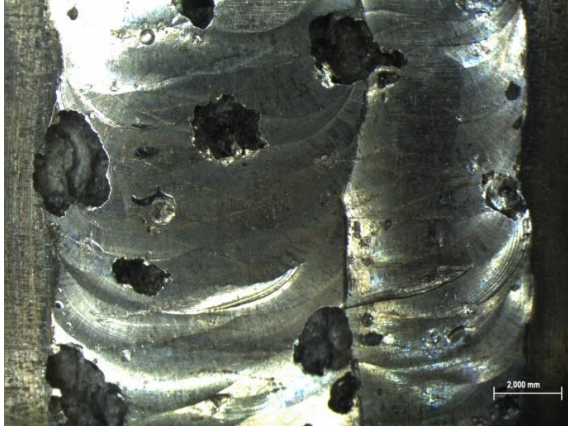
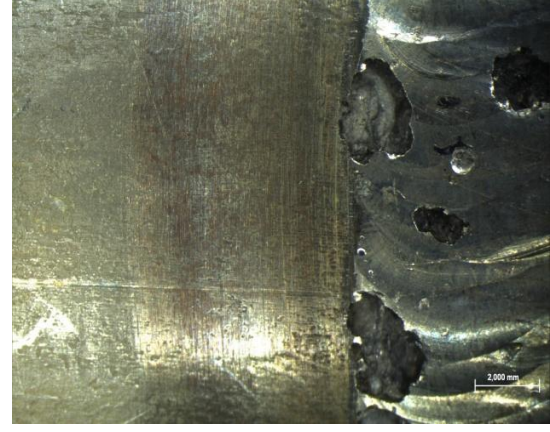
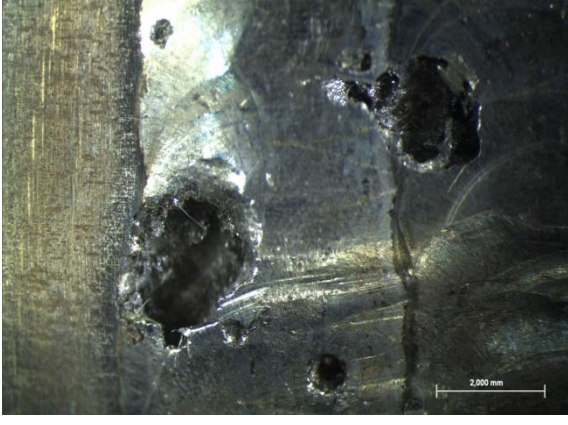
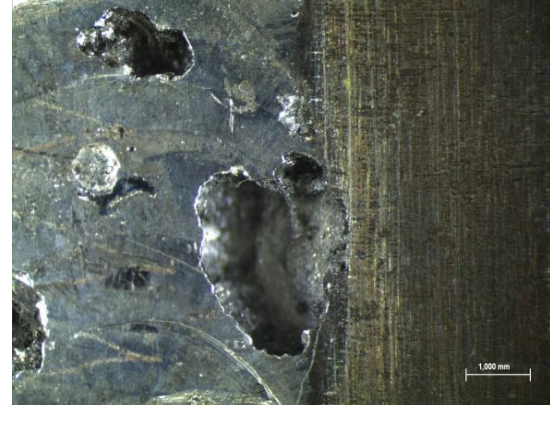
Tablica 9. Stereomikroskopske snimke uzorka superdupleks čelika nakon korozijskog ispitivanja

Uzorak			
EN 1.4501 (neobrađen)
