Rupičasta korozija zavarenih spojeva nehrđajućih čelika

Undergraduate thesis / Završni rad

2021

Degree Grantor / Ustanova koja je dodijelila akademski / stručni stupanj: **University of Zagreb, Faculty of Mechanical Engineering and Naval Architecture / Sveučilište u Zagrebu, Fakultet strojarstva i brodogradnje**

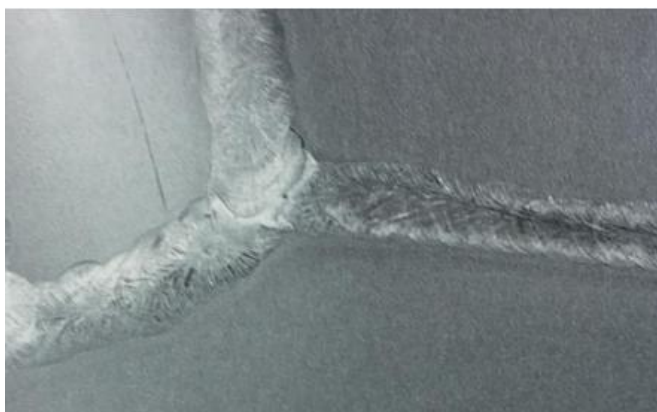
Slika 37. Zavareni spoj nakon kemijske obrade [5]

Kemijska obrada temelji se na kontroliranom otapanju nehomogenih površinskih slojeva. To se postiže najčešće sredstvima za nagrivanje (bajcanje) koja sadržavaju dušičnu kiselinu (koncentracije od 6 do 25 %) i fluorovodičnu (koncentracije od 0,5 do 8 %) kiselinu. Navedena kombinacija jako dobro uklanja pobojenost i kontaminaciju sa slobodnim željezom te s kromom osiromašenu zonu. Koncentracija kiselina, temperatura i vrijeme tretiranja ovise o vrsti nehrđajućeg čelika, hrapavosti i debljini oksidnih slojeva. Ako je čelik više legiran potrebno mu je više vremena za nagrivanje. Razdoblje za nagrivanje (bajcanje) kreće se od 15 do 60 minuta, a temperature su od 20 do 60 °C. Sam postupak može se obavljati premazivanjem pastama za nagrivanje, uranjanjem u sredstvo za nagrivanje ili prskanjem na tretiranu površinu. Za kemijsku obradu zavara i uklanjanje pobojenosti u zoni utjecaja topline (ZUT) najčešće se koristi tehnika nanošenja sredstva za nagrivanje kistom. Sredstva za nagrivanje najčešće se kupuju gotova, u obliku paste. Pastu je nužno držati na tretiranoj površini određeno vrijeme, prema uputama proizvođača. Nakon kemijske obrade potrebno je dobro isprati tretiranu površinu deioniziranom ili pročišćenom vodom. Koristiti umjereni pH-metar i konduktometar. Površinu se mora isprati sve dok vrijednost korištene deionizirane/pročišćene vode ne dobiju vrijednosti ulazne. Nije poželjno koristiti pitku vodu zbog toga što

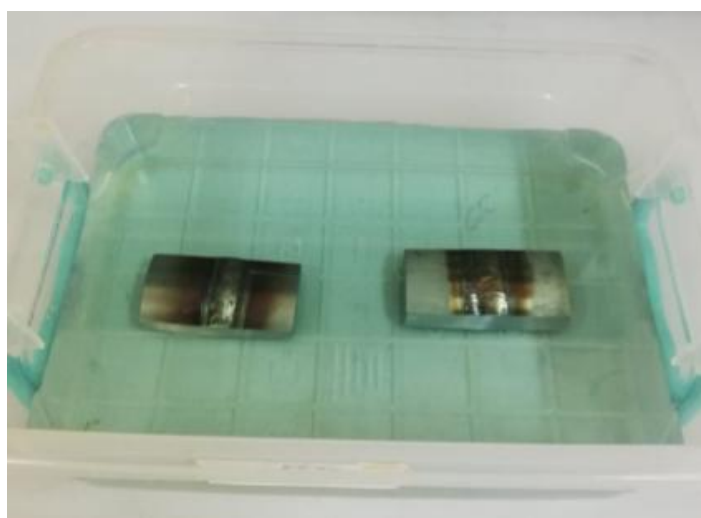
Slika 39. Kemijska obrada nehrđajućih čelika

Izdvojen je po jedan uzorak od superaustenitnog i superdupleks nehrđajućeg čelika te su dodatno kemijski obrađeni nakon zavarivanja na način da su uronjeni u 30% HNO_3 + 3% HF otopinu u vremenu od 30 minuta kao što je prikazano na slici 39.

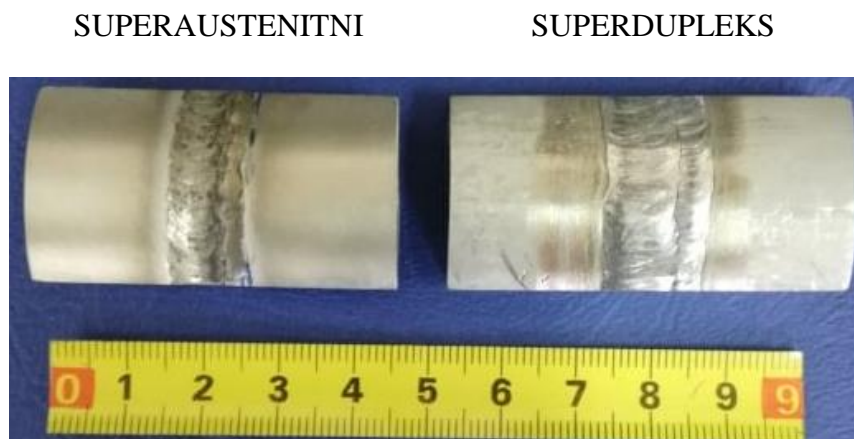
Slika 41. Obradeni uzorci nehrđajućeg čelika

Dodatna se kemijska obrada provela u istoj otopini, ali ugrijanoj na 60 °C u trajanju od 30 minuta nakon koje je superaustenitni čelik bio očišćen i spreman za ispitivanje dok je uzorak superdupleksa još dodatno očišćen pastom za nagrizanje na bazi HF – HNO₃ u trajanju od 30 minuta. Na slici 41 prikazani su kemijski obrađeni uzorci.

Usporedimo li uzorke na slici 41 sa uzorcima sa slike 38 jasno je vidljivo da se kemijskom obradom površine uklanja pobojenost i poboljšava kvaliteta i izgled površine zavara i zone utjecaja topline.

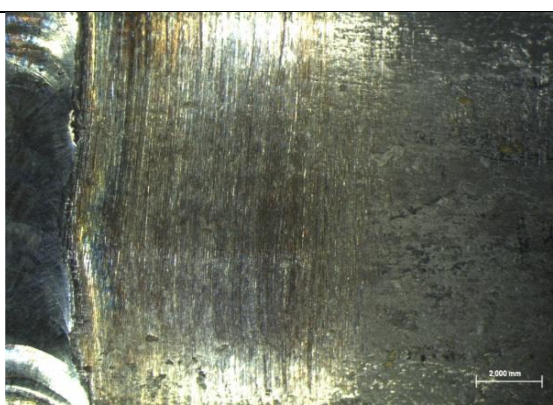
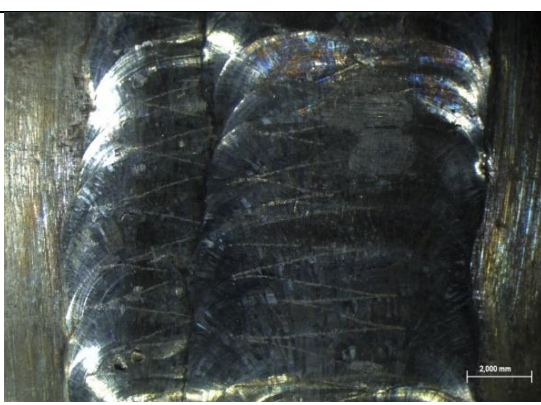
Tablica 8. Stereomikroskopske snimke uzorka superdupleks čelika prije korozijskog ispitivanja

Uzorak			
EN 1.4501 (neobrađen)

EN 1.4501 (kemijski obrađen)

Snimke uzoraka austenitnog nehrđajućeg čelika prikazane su u tablicama 6 i 7, a snimke uzoraka superdupleks nehrđajućeg čelika prikazane su tablicama 8. i 9.

Stereomikroskopskim ispitivanjima utvrđeno je da je do rupičaste korozije došlo samo u području zavora. Ni na superdupleks ni na supraustenitnom nehrđajućem čeliku nije bilo nikakvih korozijskih pojava na osnovnom materijalu. Stoga se može zaključiti kako unos topline nepovoljno djeluje na korozijsku otpornost nehrđajućeg čelika. Također vidljiva je značajno bolja korozijska postojanost kod uzoraka nehrđajućih čelika koji su kemijski obrađeni nakon zavarivanja, a osobito kod obrađenog superdupleks nehrđajućeg čelika na kojem se pojavila samo jedna jamica dok se na neobrađenom uzorku superdupleks nehrđajućeg čelika u području zavora pojavilo mnoštvo jamica koji su vidljivi u tablici 9.

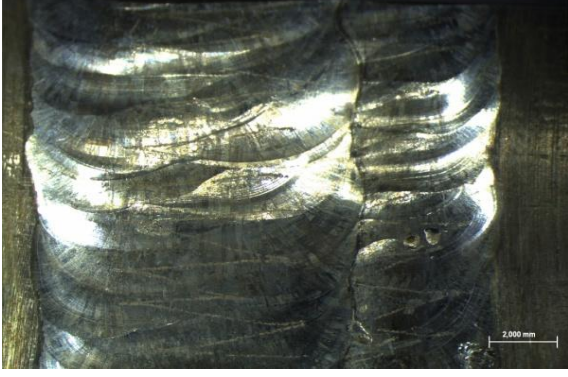
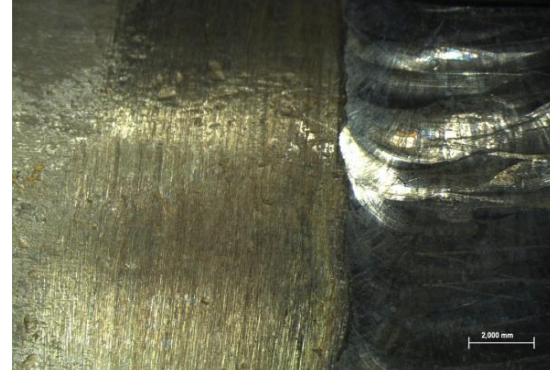
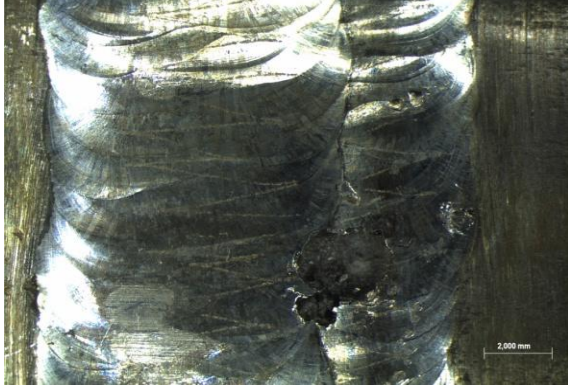
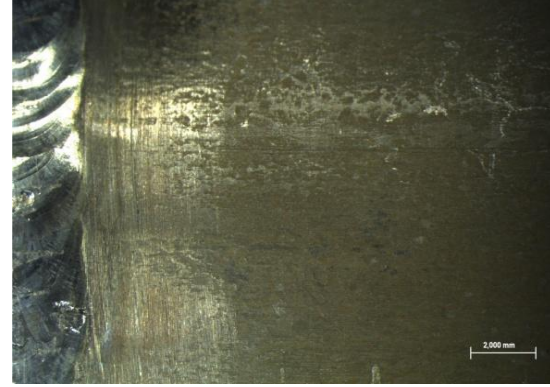
Tablica 9. Stereomikroskopske snimke uzorka superdupleks čelika nakon korozijskog ispitivanja

Uzorak		
EN 1.4501 (neobrađen)
