Rupičasta korozija zavarenih spojeva nehrđajućih čelika

Undergraduate thesis / Završni rad

2021

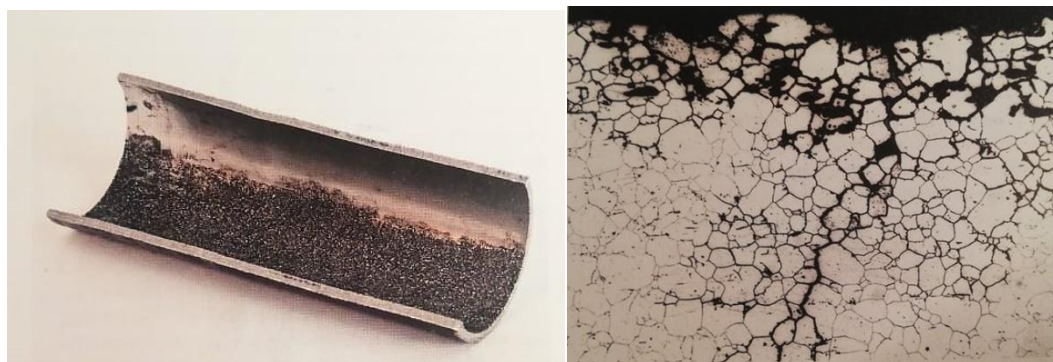
Posljedica djelovanja takvih aktivno – pasivnih galvanskih mikročlanaka jest „puzanje“ korozije u dubinu čelika bez vidljivih efekata na površini. Interkristalnu je koroziju, dakle, vrlo teško primijetiti, ali ona katastrofalno smanjuje čvrstoću čelika i u konačnici uzrokuje runjenje metalnih zrna. Na slici 14 prikazana je cijev od nehrđajućeg čelika koja je interkristalno korodirala te mikrostrukturalna snimka na području oštećenja.

Slika 14. Primjeri interkristalne korozije [10]

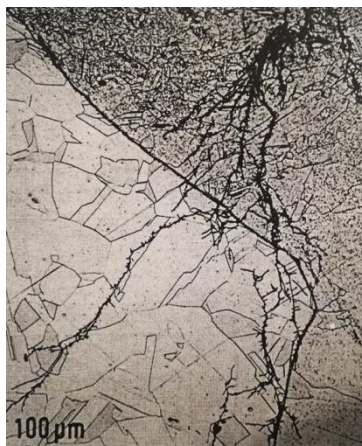
vlačnim naprezanjima, temperaturom i koncentracijom klorida dupleks čelici će vrlo brzo pucati kao što je prikazano na slici 16 [11].

Slika 16. Kloridna napetosna korozija zavarenog spoja [11]

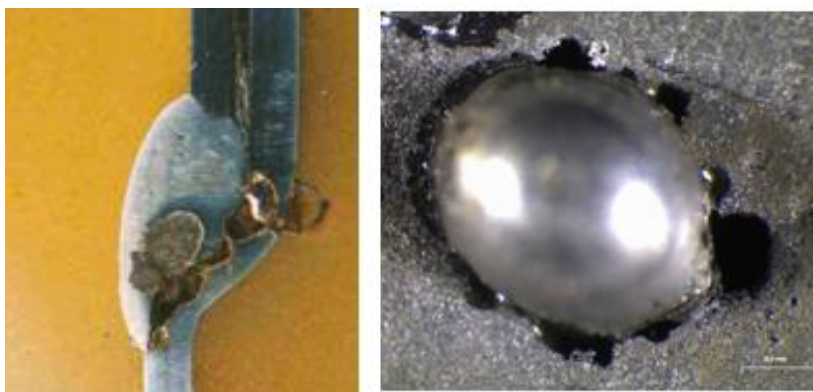
Na slici 18 prikazani su primjeri pojave korozije u procijepu.

Slika 18. Korozija u procijepu preklopnog zavarenog spoja i ispod kapi metala naštrcane pri zavarivanju [2]

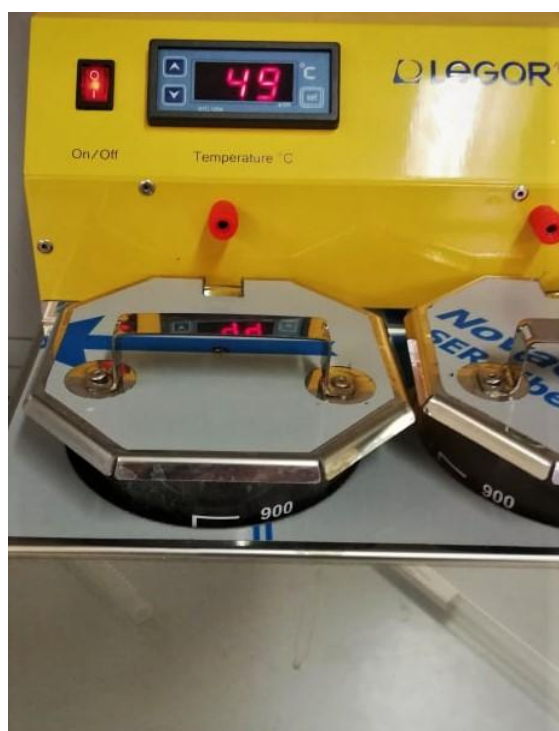
Slika 43. Provedba korozijskog ispitivanja u otopini željezovog (III) klorida na temperaturi od $50 \pm 2^\circ\text{C}$ prema normi ASTM G48

Nakon što je po jedan uzorak superaustenitnog i superdupleks čelika kemijski obrađen, u parovima se ispitivala korozijska postojanost odabranih uzoraka, kemijski obrađen uzorak superaustenitnog nehrđajućeg uronjen je u otopinu željezovog (III) klorida (FeCl_3) zajedno sa uzorkom superaustenitnog nehrđajućeg čelika koji nije obrađen nakon zavarivanja te se otopina u kojoj su uronjeni uzorci zagrijala na $50 \pm 2 \text{ }^\circ\text{C}$ (slika 43). Isto je provedeno i sa uzorcima superdupleks nehrđajućih čelika.

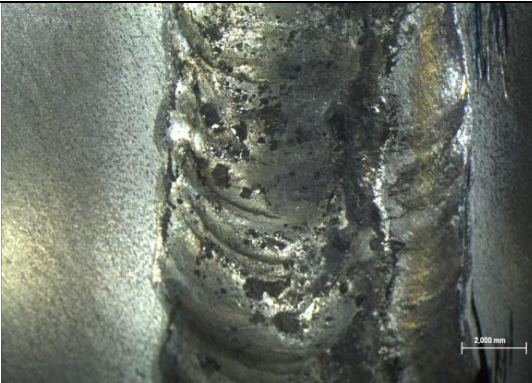
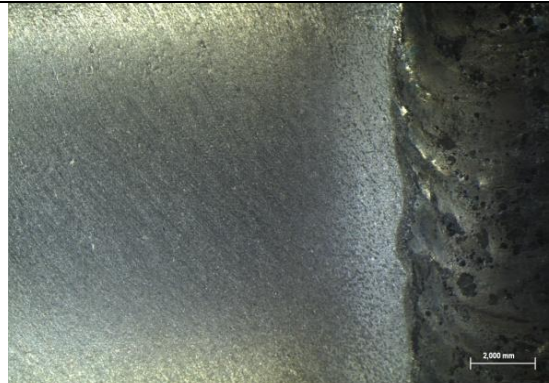
Tablica 6. Stereomikroskopske snimke superaustenitnog čelika prije korozivskog ispitivanja

Uzorak			
EN 1.4547 (neobrađen)

EN 1.4547 (kemijski obrađen)

Snimke uzoraka austenitnog nehrđajućeg čelika prikazane su u tablicama 6 i 7, a snimke uzoraka superdupleks nehrđajućeg čelika prikazane su tablicama 8. i 9.

Stereomikroskopskim ispitivanjima utvrđeno je da je do rupičaste korozije došlo samo u području zavora. Ni na superdupleks ni na supraustenitnom nehrđajućem čeliku nije bilo nikakvih korozijskih pojava na osnovnom materijalu. Stoga se može zaključiti kako unos topline nepovoljno djeluje na korozijsku otpornost nehrđajućeg čelika. Također vidljiva je značajno bolja korozijska postojanost kod uzoraka nehrđajućih čelika koji su kemijski obrađeni nakon zavarivanja, a osobito kod obrađenog superdupleks nehrđajućeg čelika na kojem se pojavila samo jedna jamica dok se na neobrađenom uzorku superdupleks nehrđajućeg čelika u području zavora pojavilo mnoštvo jamica koji su vidljivi u tablici 9.

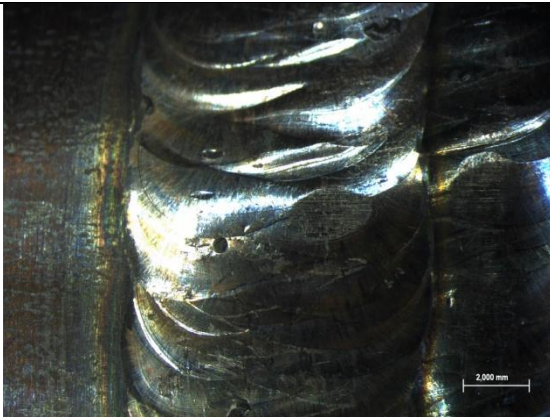
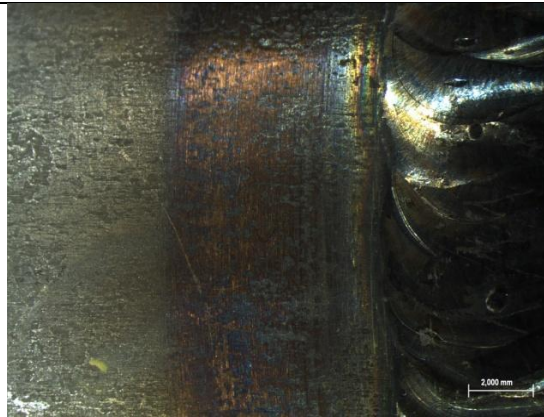
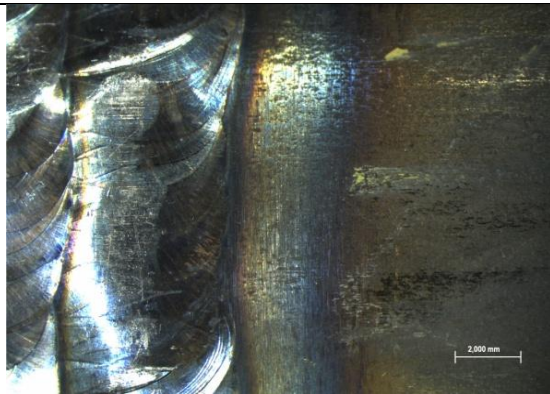
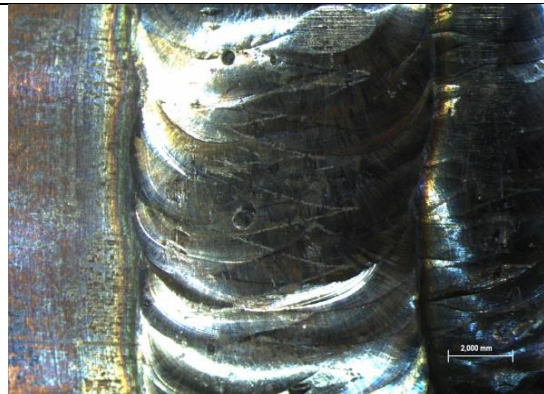
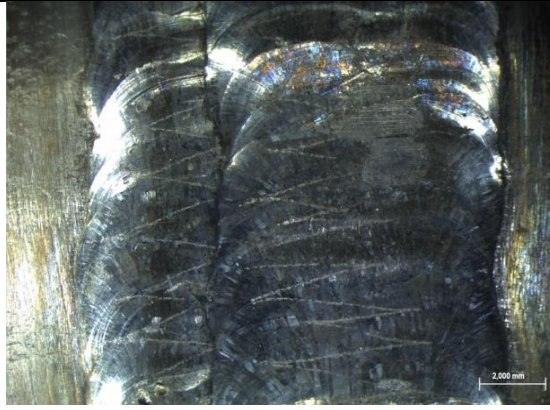
Tablica 8. Stereomikroskopske snimke uzorka superdupleks čelika prije korozijskog ispitivanja

Uzorak				
EN 1.4501 (neobrađen)

EN 1.4501 (kemijski obrađen)

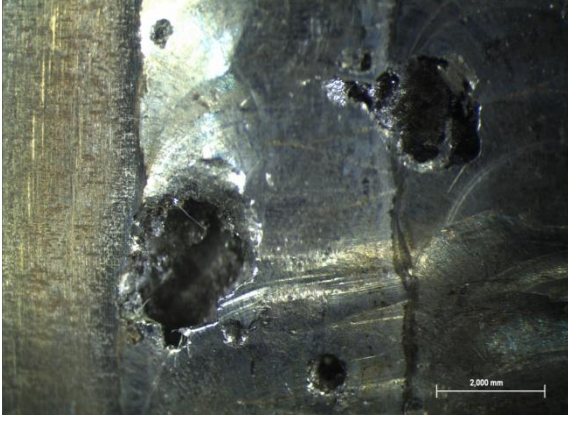
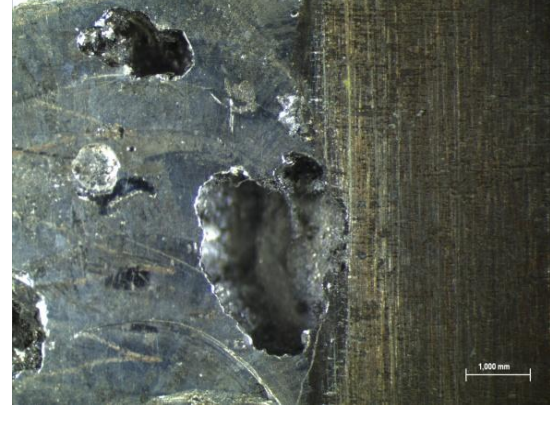
Tablica 9. Stereomikroskopske snimke uzorka superdupleks čelika nakon korozijskog ispitivanja

Uzorak			
EN 1.4501 (neobrađen)
