Analiza trošenja i korozije visokotlačnih brtvi

Master's thesis / Diplomski rad

Naslov rada na engleskom jeziku: **Analysis of wear and corrosion of high-pressure seals**

U cjevovodima za dobavu sirove nafte i plina primjenjuju se brtve izrađene od kombinacije pocinčanog ugljičnog i nehrđajućeg čelika koje mogu izdržati protoke medija visokih tlakova i temperatura. U radu treba opisati radne uvjete, konstrukciju, materijale te mehanizme trošenja i korozije visokotlačnih brtvi.

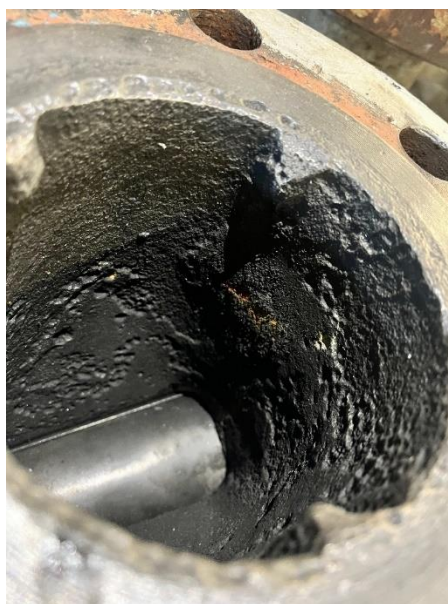
Slika 25. Kavitacijska oštećenja na ventilu

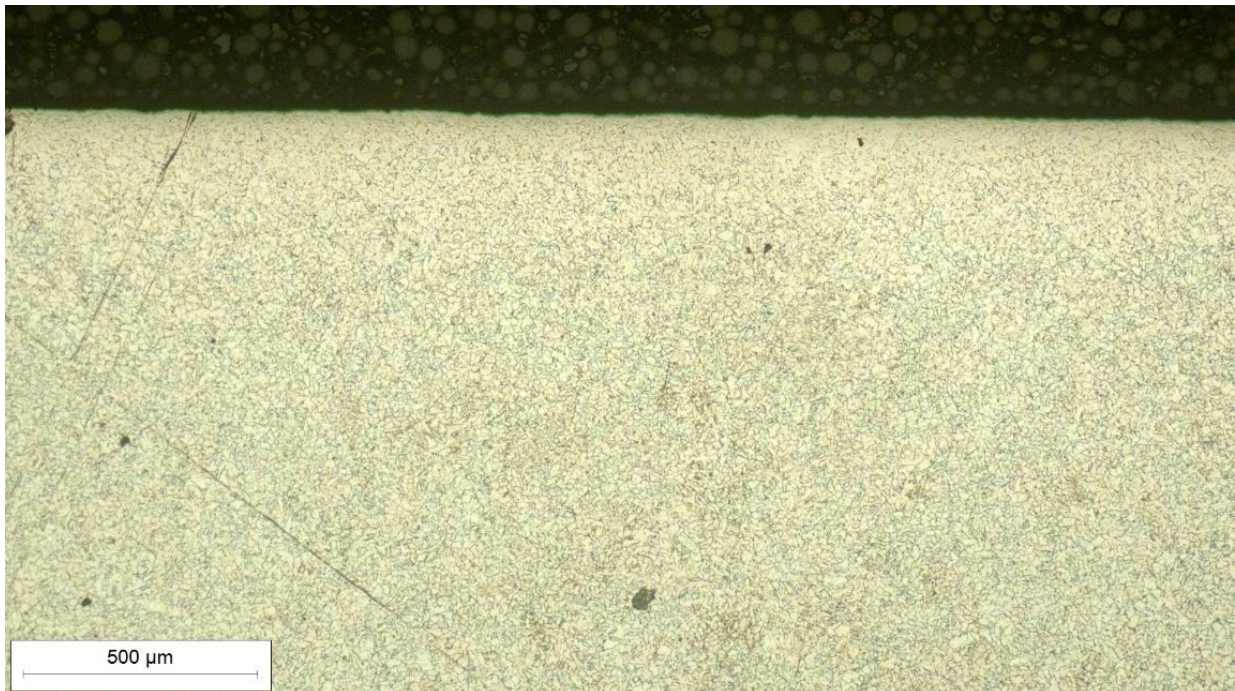
Slika 31. Mikrostruktura uzorka A4, povećanje 50x

Slika 32. Mikrostruktura uzorka A4, povećanje 200x

Slika 33. Mikrostruktura uzorka A4, povećanje 500x

Na slikama mikrostrukture uočava se ravnomjerna sitnozrnata feritna mikrostruktura. Takva mikrostruktura je deformabilna, što je izrazito važno u montaži prilikom centriranja vanjskog prstena na prirubnicu, ali i u eksploataciji gdje je brtva izložena visokim temperaturama i promjenama tlaka. Kristalna zrna su poligonalna jednolike veličine te upućuju na rekristalizacijski odžarenu mikrostrukturu. Rekristalizacijsko žarenje se provodi poslije hladnog oblikovanja radi povišenja duktilnosti i deformabilnosti [27]. Temperatura rekristalizacije kojom se postiže prikazana ravnomjerna veličina zrna uobičajeno se nalazi između 550 °C i 680 °C. Područje temperatura rekristalizacijskog žarenja nelegiranih čelika u Fe-C dijagramu prikazano je na slici 33.

Mikrostruktura uzorka A4 je prikazana na slici 31, slici 32 i slici 33 uz različita povećanja.

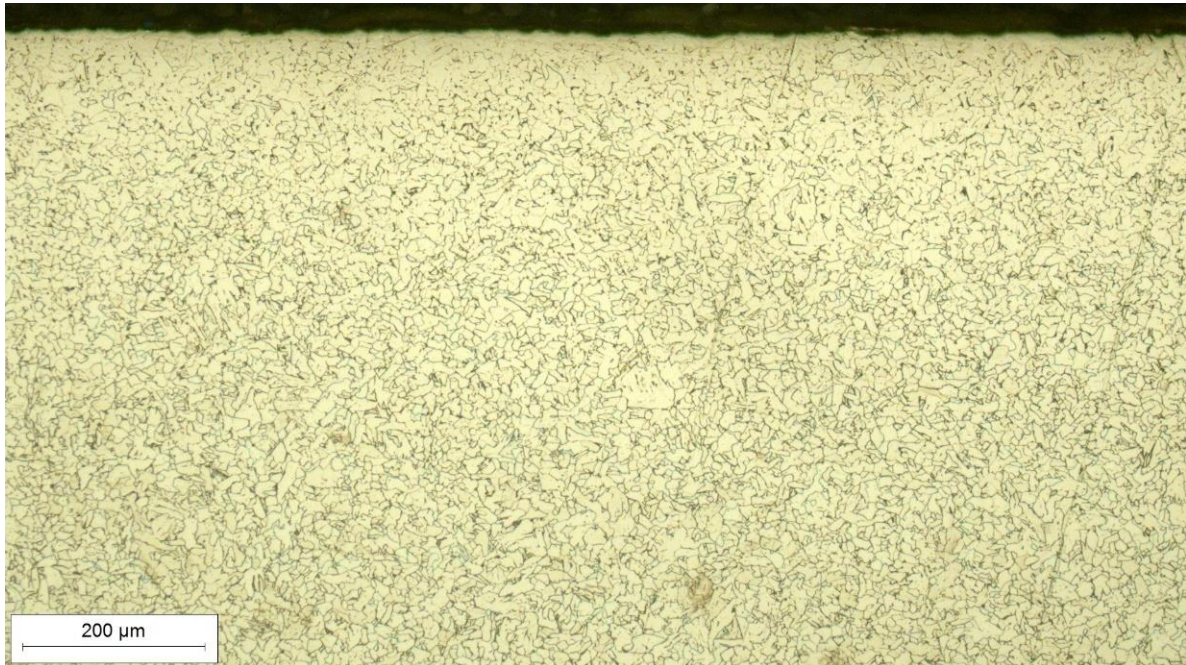
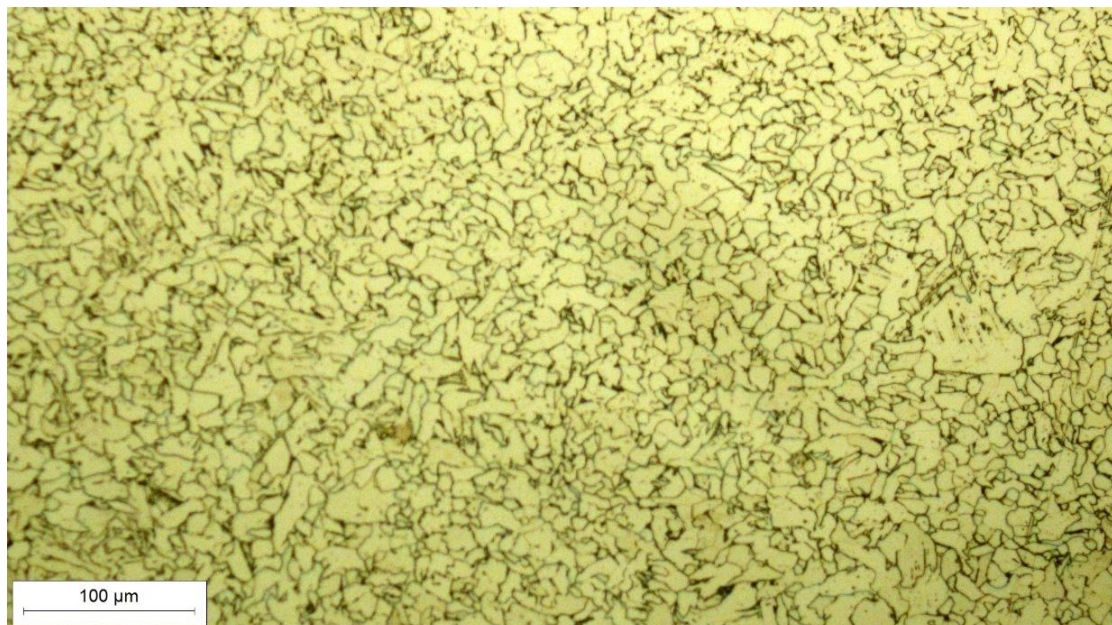
Slika 36. Mikrostruktura uzorka C3, povećanje 200x

Slika 37. Mikrostruktura uzorka C3, povećanje 500x

Slika 38. Mikrostruktura uzorka C3, povećanje 1000x

Mikrostruktura uzorka vanjskog prstena brtve C3 je slična mikrostrukturi uzorka A4. Većinom je sitnozrnata feritna, a pri većim povećanjima (1000x) uočava se i perlit. Sloj cinka je malo tanji, sa srednjom vrijednosti debljine 8,20 μm. Izmjerene vrijednosti prikazane su se na slici 39.

Nakon analize mikrostrukture uzorka vanjskog prstena brtve A4, isto je napravljeno za brtvu C3. Mikrostrukture uzorka C3 se nalaze na slikama 36, 37 i 38.

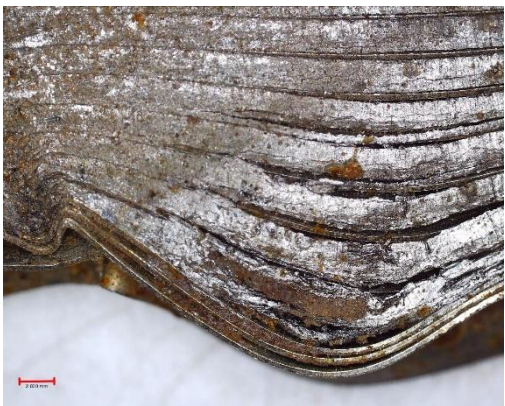
Brtva A5

Mehaničko oštećenje spiralnog dijela – izvijanje namotaja

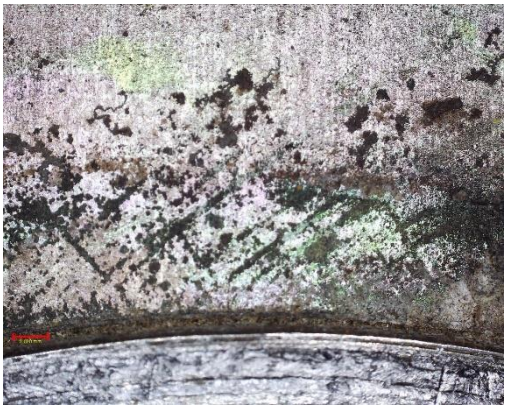
Izjedanje na vanjskom prstenu

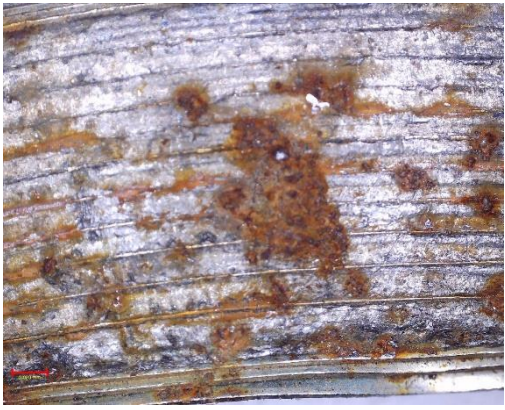
Brtva B1

Opća korozija spiralnog dijela

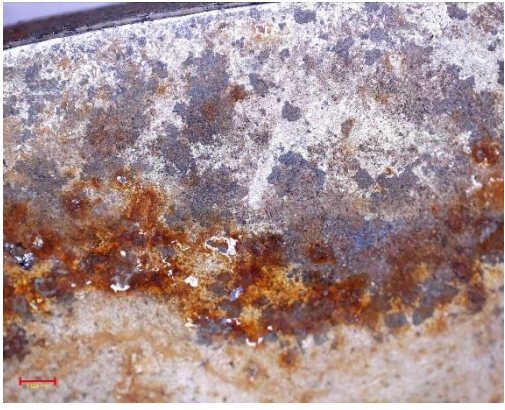
Opća korozija vanjskog prstena i ljuštenje sloja cinka
Brtva B2

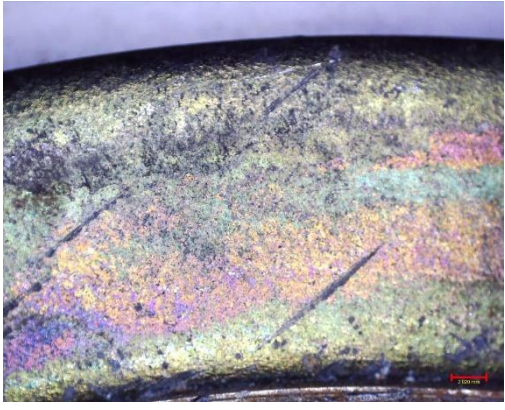
Oštećenje premaza vanjskog prstena

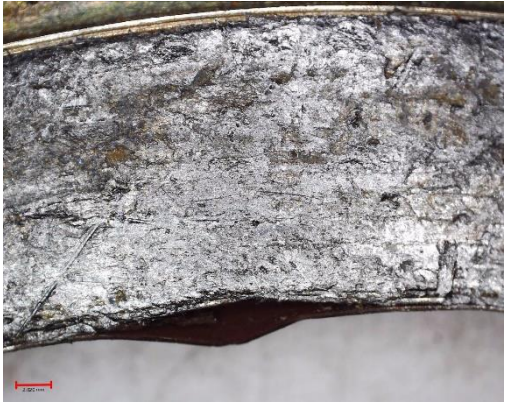
Mehaničko oštećenje – odvajanje namotaja spiralnog dijela

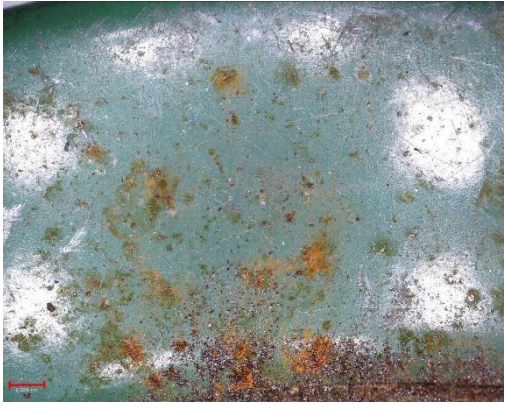
Jamičasta korozija na vanjskom prstenu

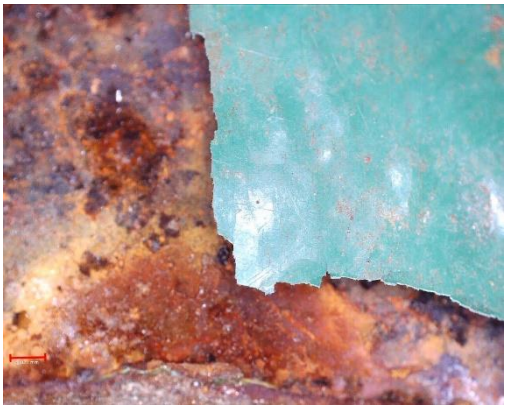
Brtva C2

Opća korozija vanjskog prstena na dijelu gdje se odvojio premaz
