Analiza trošenja i korozije visokotlačnih brtvi

Master's thesis / Diplomski rad

Naslov rada na engleskom jeziku: **Analysis of wear and corrosion of high-pressure seals**

U cjevovodima za dobavu sirove nafte i plina primjenjuju se brtve izrađene od kombinacije pocinčanog ugljičnog i nehrđajućeg čelika koje mogu izdržati protoke medija visokih tlakova i temperatura. U radu treba opisati radne uvjete, konstrukciju, materijale te mehanizme trošenja i korozije visokotlačnih brtvi.

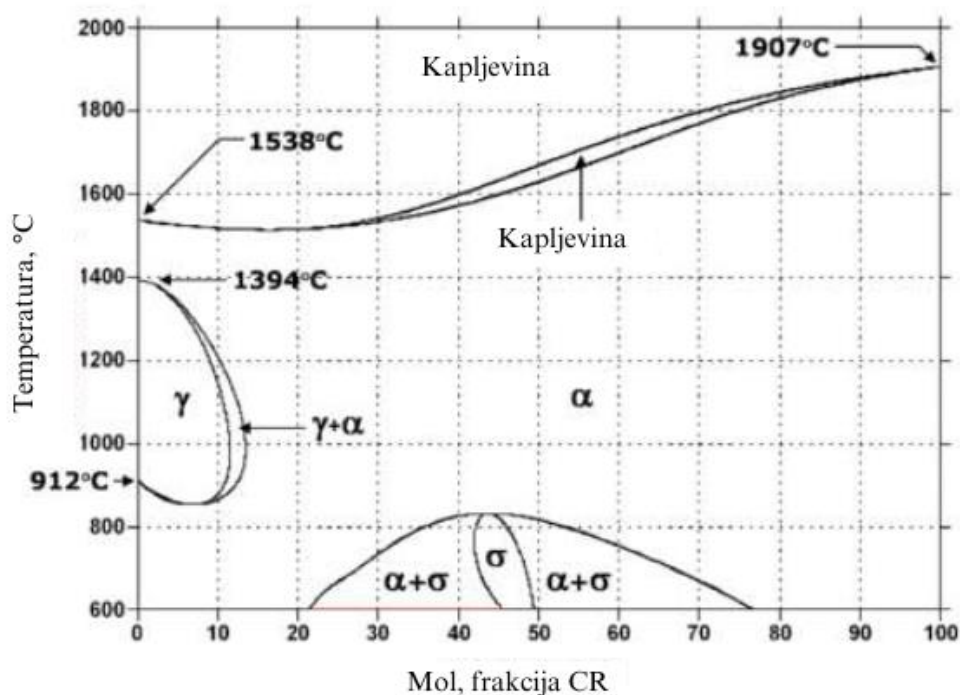
Slika 14: Fe-Cr fazni dijagram [15]

Fazni Fe-Cr dijagram pokazuje da sve Fe-Cr legure inicijalno kristaliziraju u ferit. Legure s manje od 12,7 % Cr prekriziraju u austenit u temperaturnom rasponu od 1294 do 913 °C, a zatim se pri daljnjem hlađenju ponovo transformiraju u ferit. Austenit se može pretvoriti u martenzit ako se te legure naglo ohlade [15].

Međutim, u određenim temperaturnim rasponima mogu se formirati intermetalne faze koje degradiraju svojstva nehrđajućeg čelika. U temperaturnom rasponu od 600 do 1000 °C, nehrđajući čelici mogu formirati σ -fazu, za koju je karakterističan visoki sadržaja kroma i

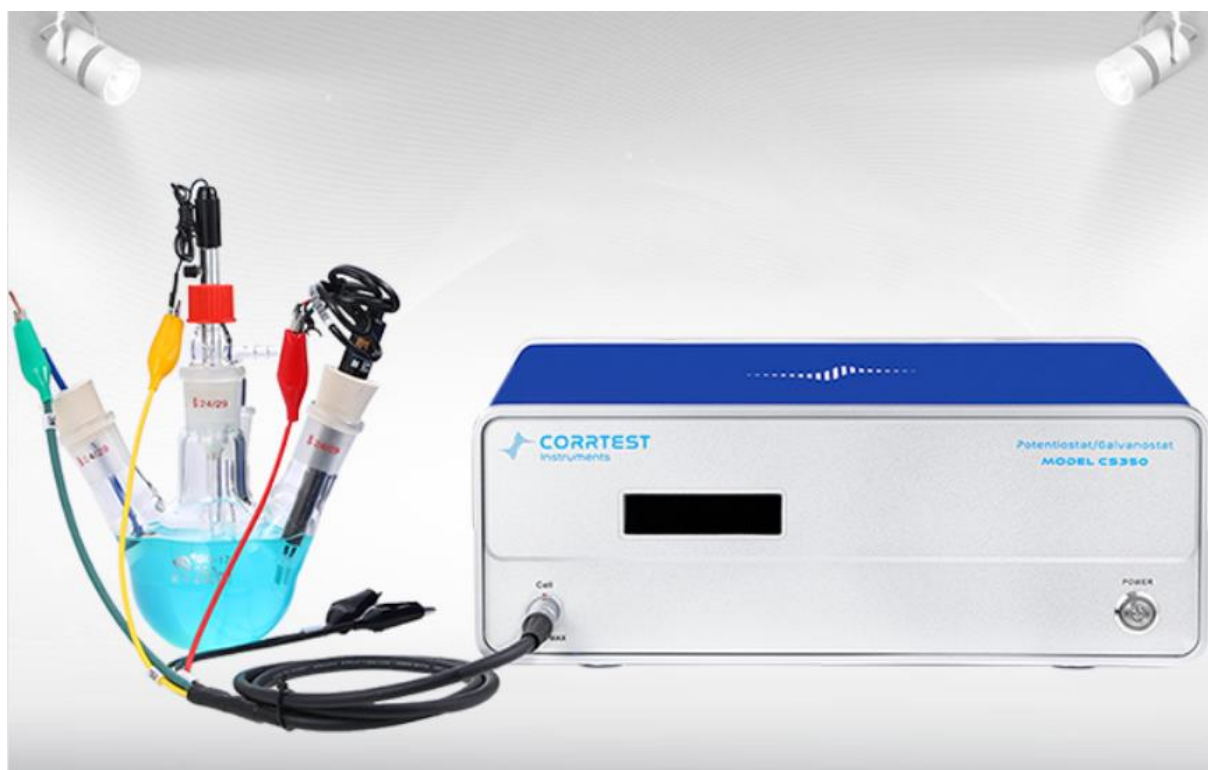
Slika 19: Potenciostat i elektrokemijska ćelija [23]

Potencijal, struja i vrijeme tri su važna parametra u elektrokemijskim ispitivanjima. U tim se ispitivanjima uspostavlja određeni potencijal na radnoj elektrodi i mjeri se struja odziva sustava.

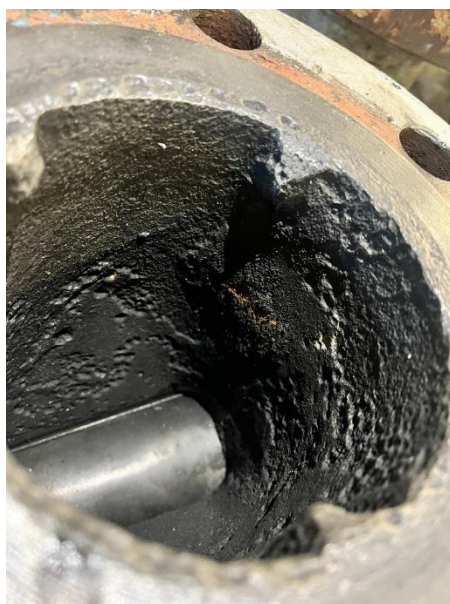
Slika 25. Kavitacijska oštećenja na ventilu

Jedan pristup u poboljšavanju svojstava brtvi usmjeren je prema preporukama za poboljšavanje svojstava ventila i obrade brtvenih površina na njima. Oni se proizvode većinom lijevanjem (najjeftinija tehnologija), unutarnje i vanjske površine nisu najbolje kvalitete i moglo bi ih se poboljšati nekim od postupaka završne obrade i postupcima modificiranja površine. Na taj način smanjit će se trošenje uzrokovano prolaskom medija.

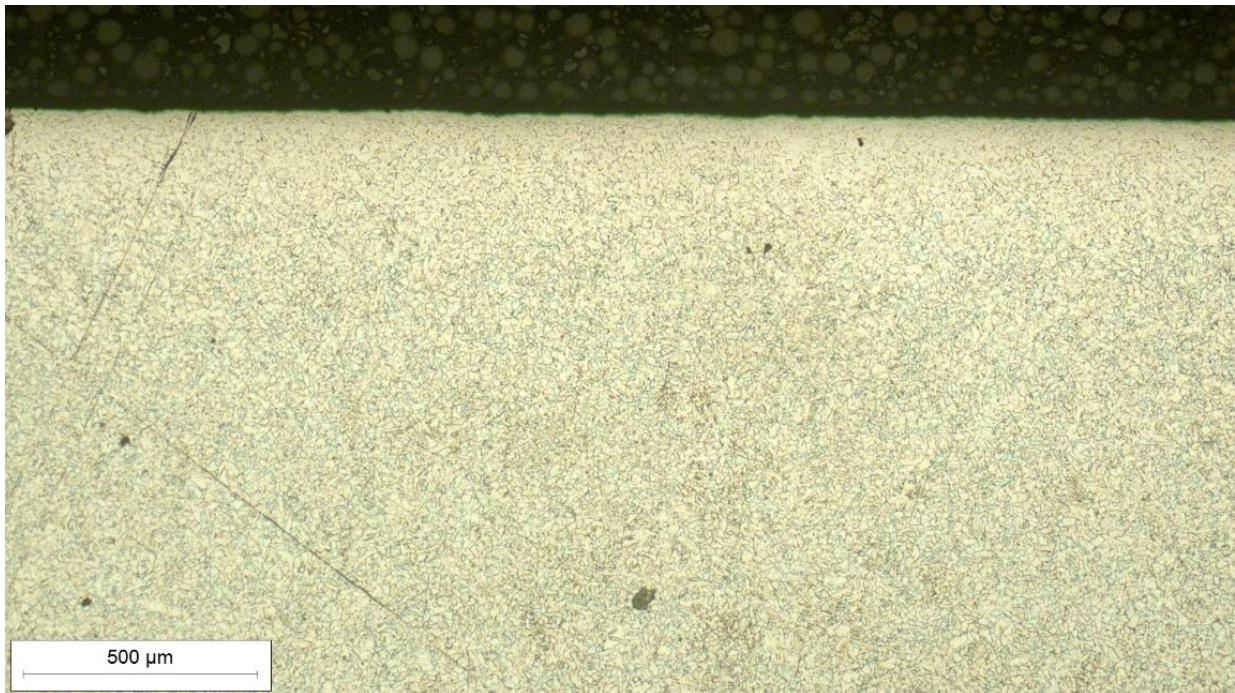
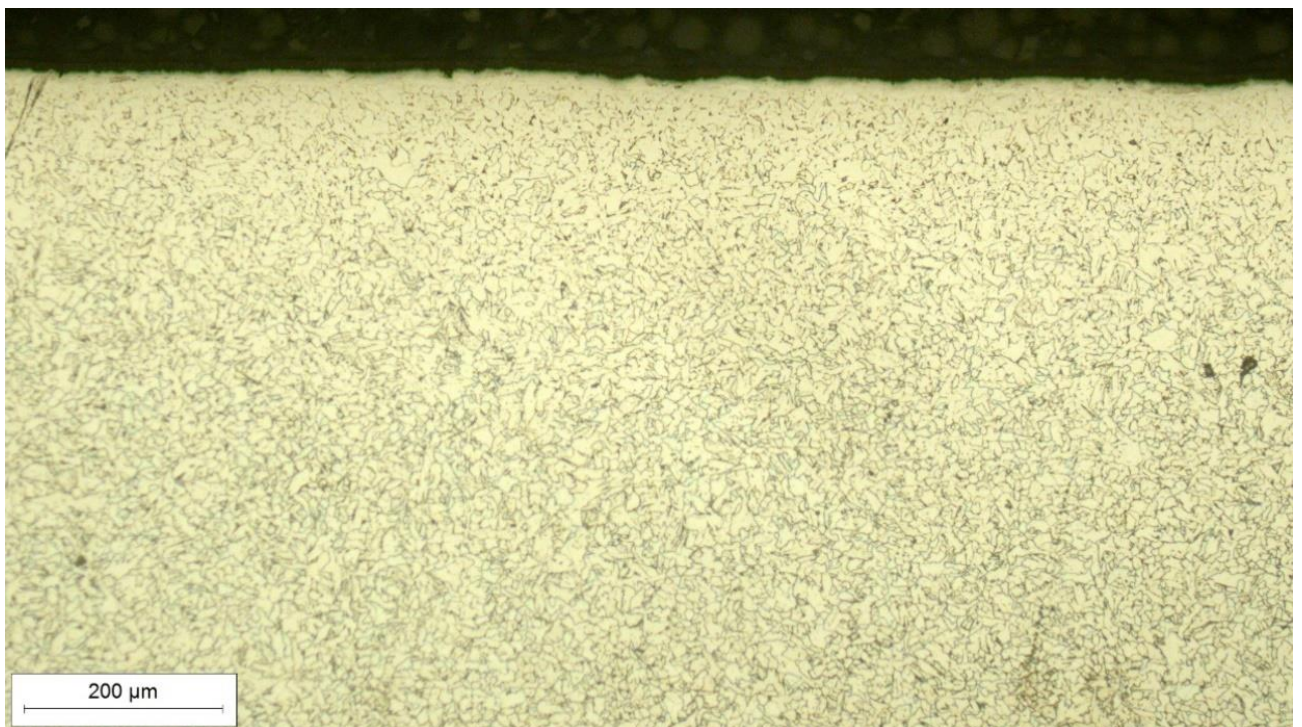
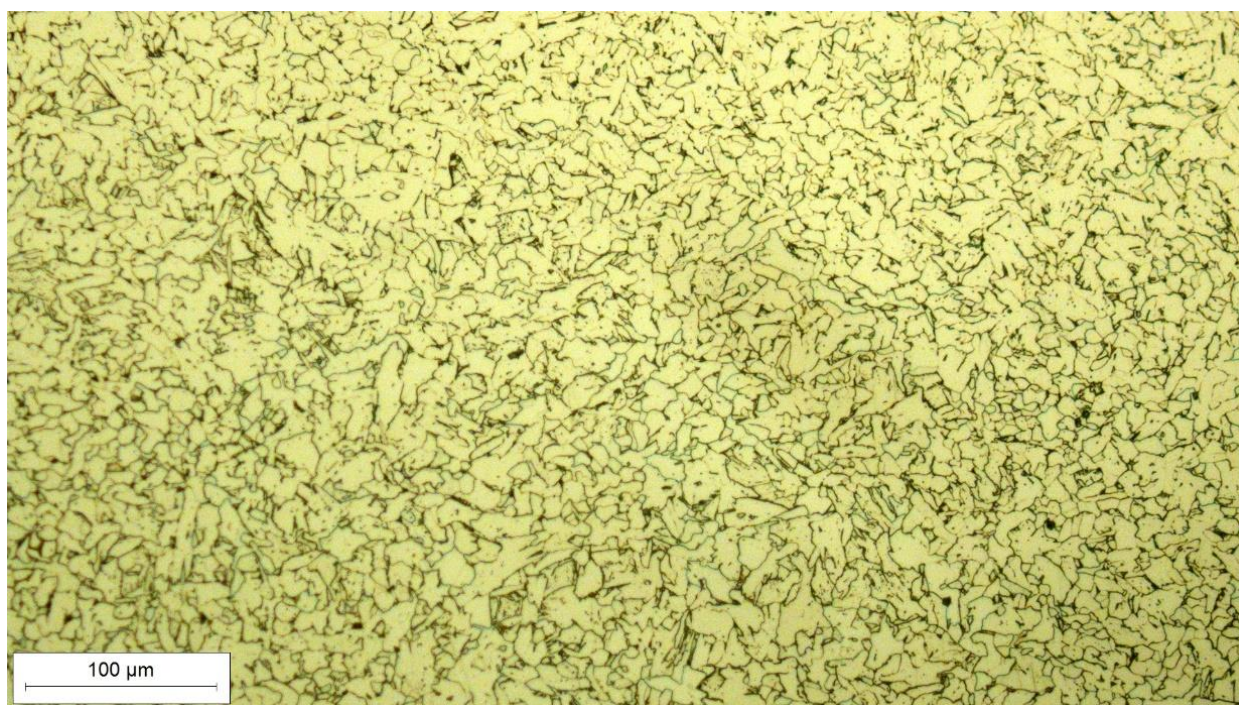
Mikrostruktura uzorka A4 je prikazana na slici 31, slici 32 i slici 33 uz različita povećanja.

Na slikama mikrostrukture uočava se ravnomjerna sitnozrnata feritna mikrostruktura. Takva mikrostruktura je deformabilna, što je izrazito važno u montaži prilikom centriranja vanjskog prstena na prirubnicu, ali i u eksploataciji gdje je brtva izložena visokim temperaturama i promjenama tlaka. Kristalna zrna su poligonalna jednolike veličine te upućuju na rekristalizacijski odžarenu mikrostrukturu. Rekristalizacijsko žarenje se provodi poslije hladnog oblikovanja radi povišenja duktilnosti i deformabilnosti [27]. Temperatura rekristalizacije kojom se postiže prikazana ravnomjerna veličina zrna uobičajeno se nalazi između 550 °C i 680 °C. Područje temperatura rekristalizacijskog žarenja nelegiranih čelika u Fe-C dijagramu prikazano je na slici 33.

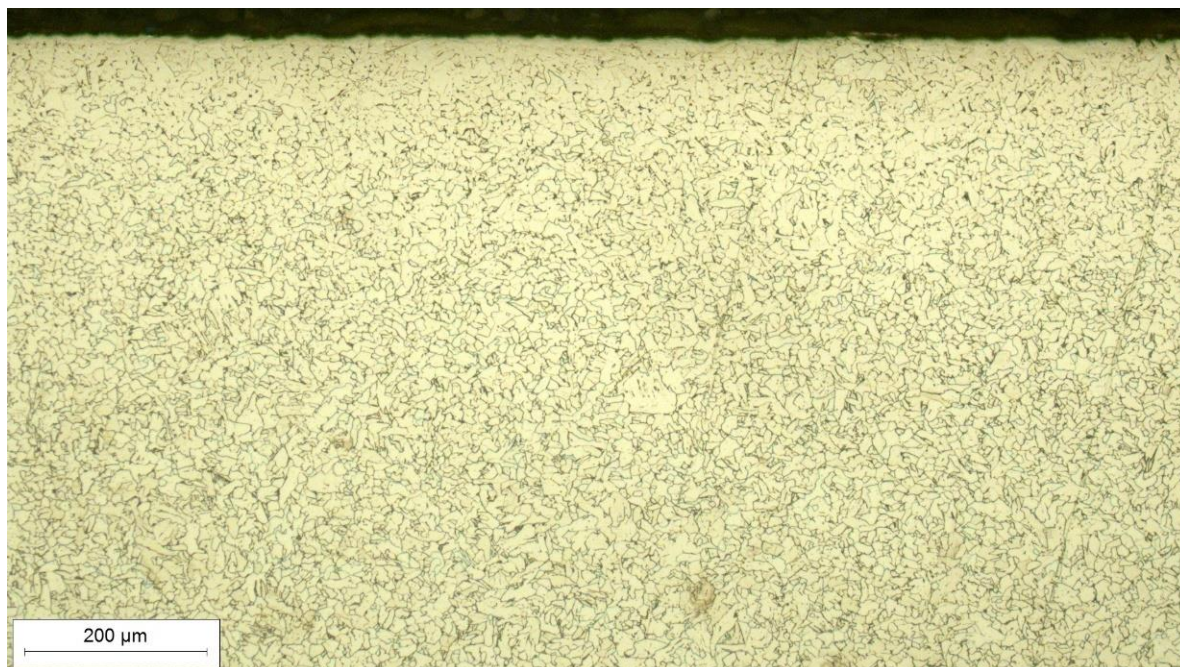
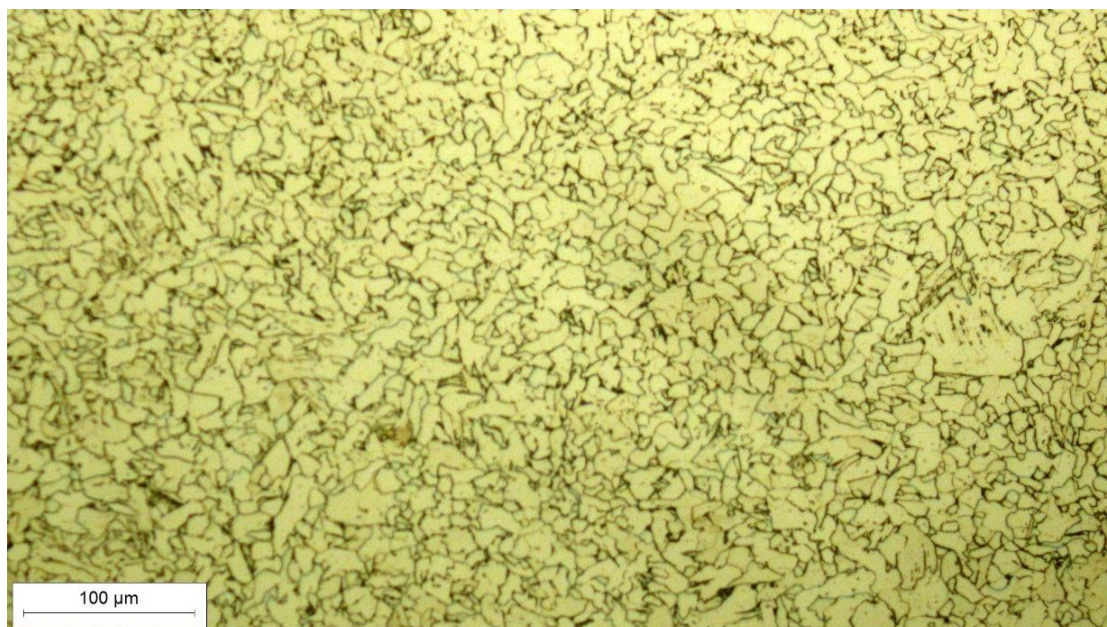
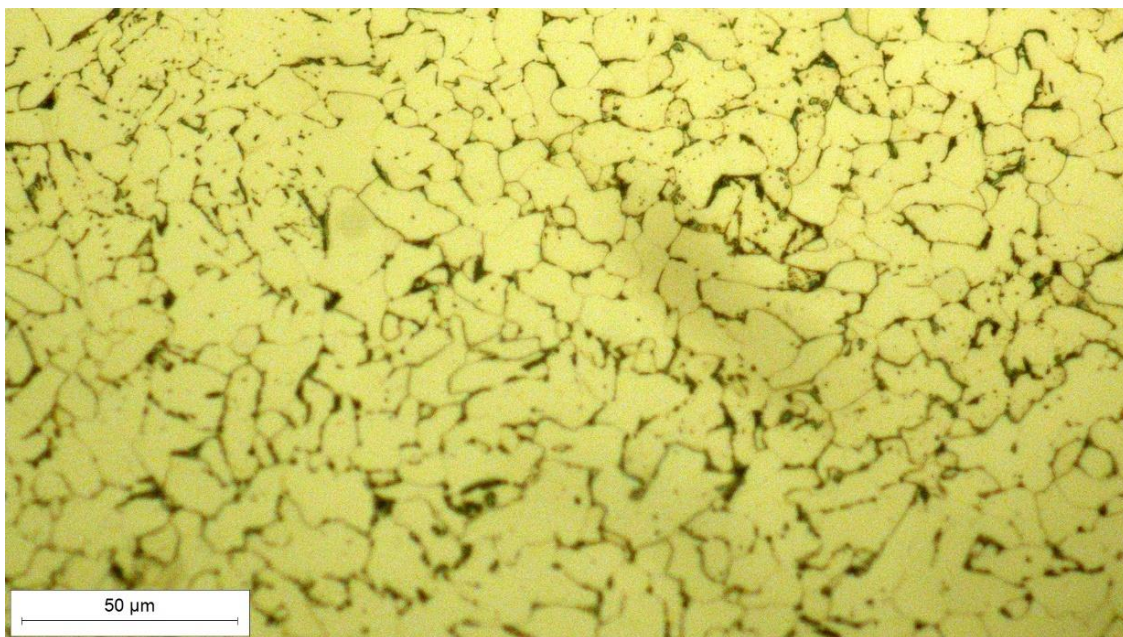
Nakon analize mikrostrukture uzorka vanjskog prstena brtve A4, isto je napravljeno za brtvu C3. Mikrostrukture uzorka C3 se nalaze na slikama 36, 37 i 38.

Mikrostruktura uzorka vanjskog prstena brtve C3 je slična mikrostrukturi uzorka A4. Većinom je sitnozrnata feritna, a pri većim povećanjima (1000x) uočava se i perlit. Sloj cinka je malo tanji, sa srednjom vrijednosti debljine 8,20 μm. Izmjerene vrijednosti prikazane su se na slici 39.

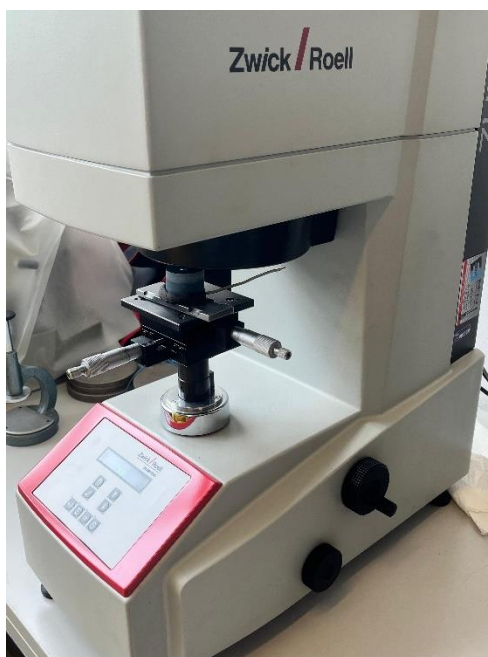
Slika 40. Tvrdomjer ZHV μ -S Micro Vickers

Poslije analize svjetlosnom mikroskopijom, na istim uzorcima (A4 i C3) je ispitana tvrdoća metodom Vickers. Korišten je tvrdomjer ZHV μ -S Micro Vickers, proizvođača Zwick Roell, prikazan na slici 40.

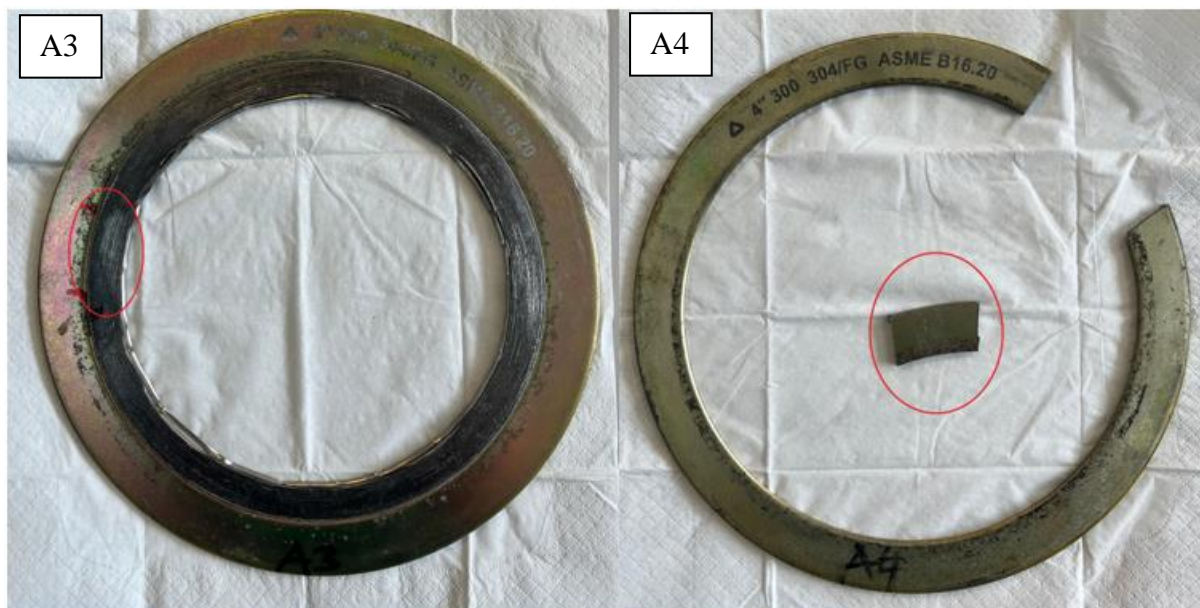
Slika 47. Pripremljeni uzorci za elektrokemijska ispitivanja istosmjernom strujom

Za ispitivanja su pripremljena dva uzorka koja su zaokružena crvenom bojom na slici 47. Jedan od uzoraka bio je izrezan iz vanjskog prstena brtve A4, a drugi je izrezan iz spiralnog dijela brtve A3. Uzorci su prije ispitivanja oprani etanolom. Elektrolit u kojemu su provedena ispitivanja bila je 3,5 %-tna otopina NaCl. Površine ispitnih uzoraka izloženih elektrolitu iznosile su $0,785 \text{ cm}^2$. Sva ispitivanja su provedena na sobnoj temperaturi.

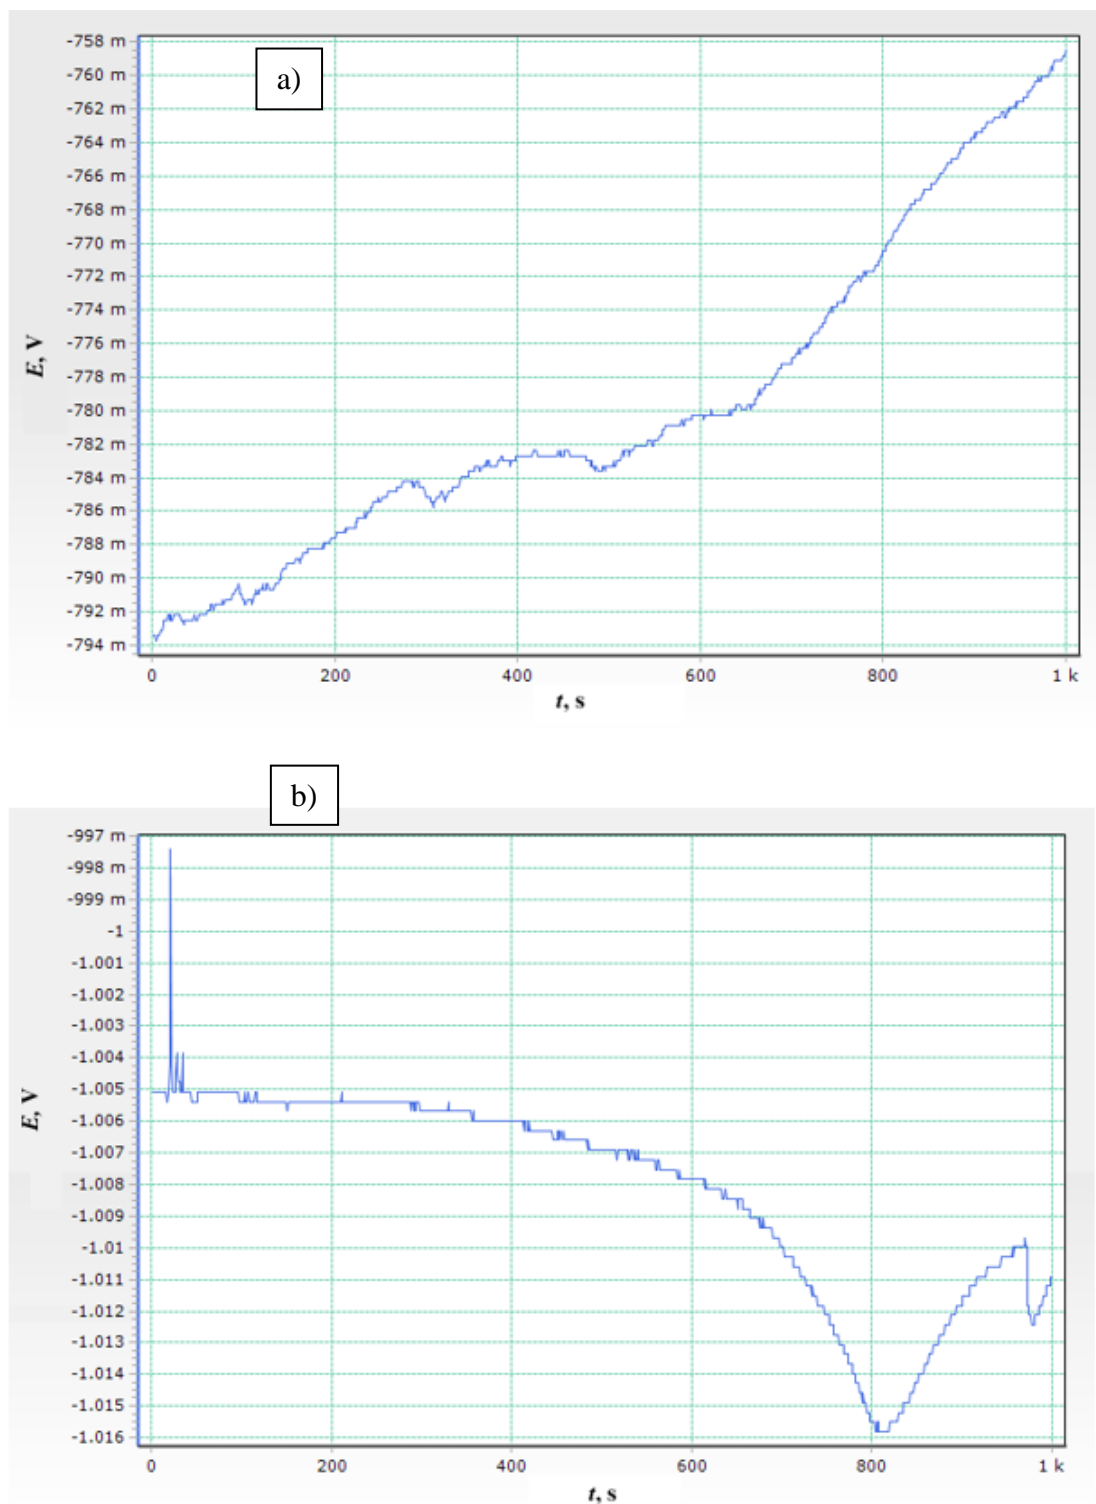
Slika 49. Dijagrami određivanja korozivnog potencijala, a) A3 – spiralni dio, b) A4 – vanjski prsten

Na slici 49 nalaze se dijagrami ovisnosti korozivnog potencijala o vremenu.

Na dijagramu 49.a vrijednosti potencijala su u stalnom porastu, što ukazuje na stvaranje pasivnog filma na površini. To je poželjan efekt, dok vrijednosti potencijala na dijagramu 49.b padaju i negativne su cijelo vrijeme, što je naznaka otapanja materijala (korozije).

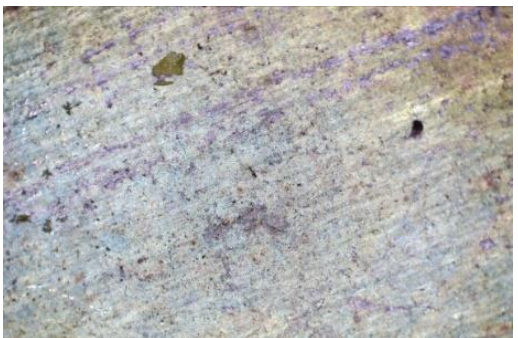
Neoštećeni dio vanjskog prstena

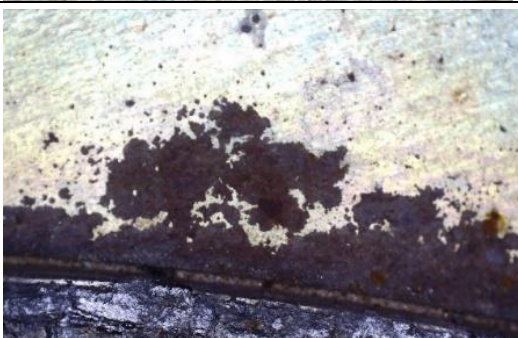
Pojava izjedanja na prijelazu brtveni dio – vanjski prsten

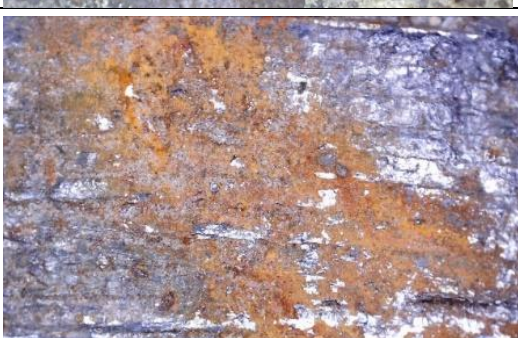
Opća korozija spiralnog dijela brtve

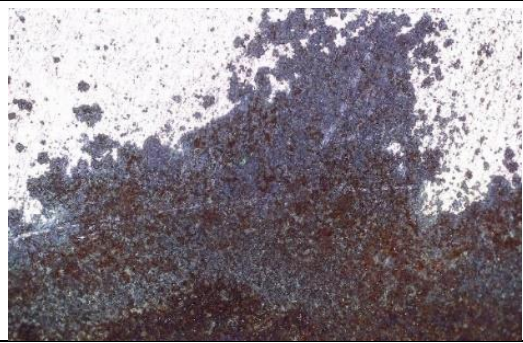
Ljuštenje cinkovog sloja i produkti korozije na vanjskog prstenu

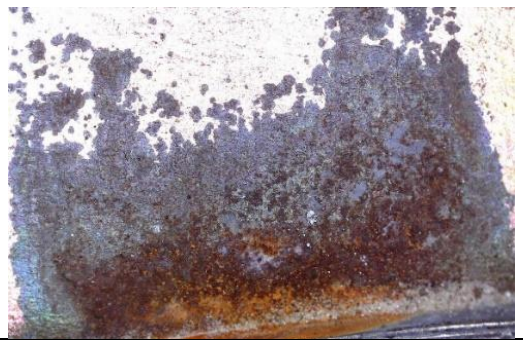
Izjedanje na prijelazu spiralni dio – vanjski prsten

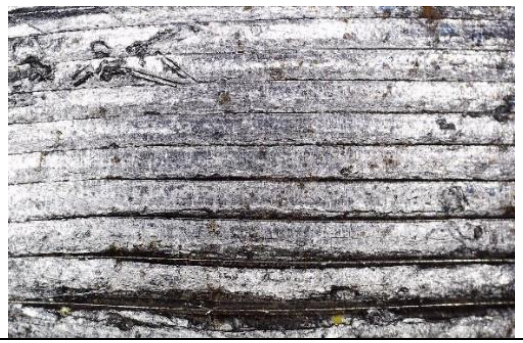
Mehaničko oštećenje spiralnog dijela – odvajanje namotaja
Brtva A3

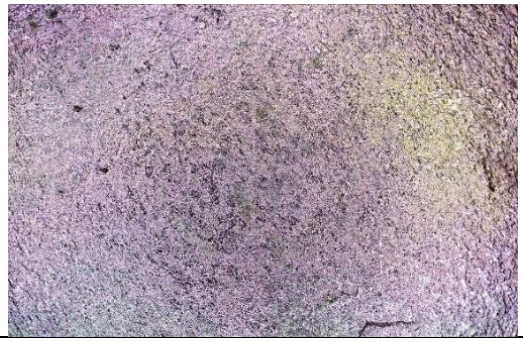
Neoštećena površina vanjskog prstena – sloj cinka je kompaktan

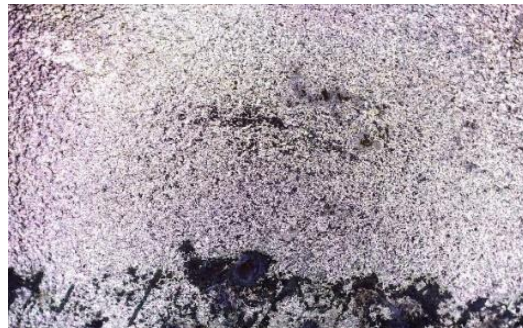
Izjedanje na vanjskom prstenu

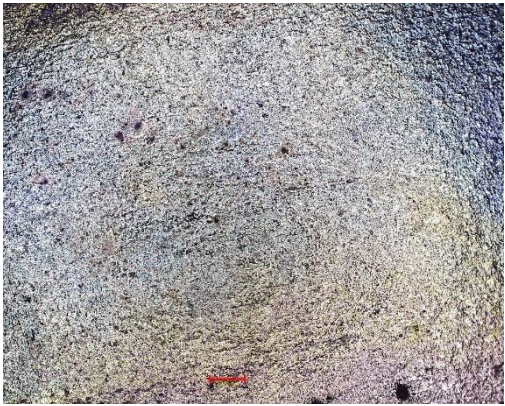
Neoštećena površina vanjskog prstena

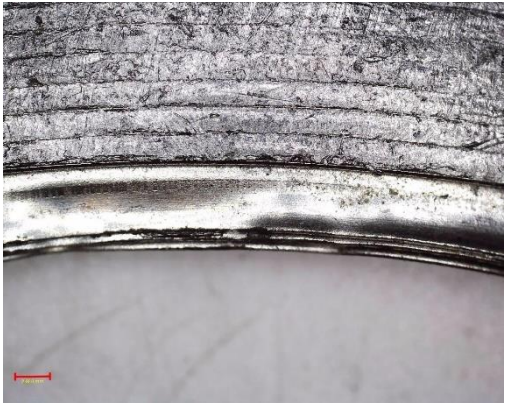
Mehaničko oštećenje spiralnog dijela

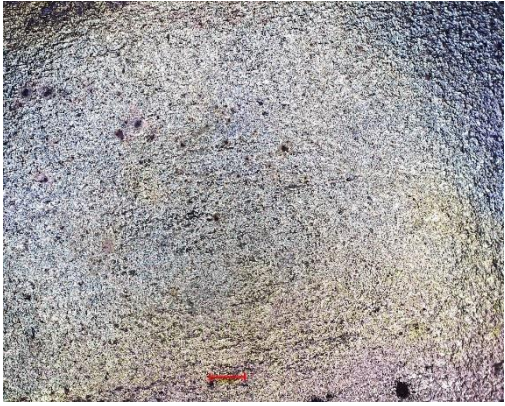
Neoštećena površina vanjskog prstena

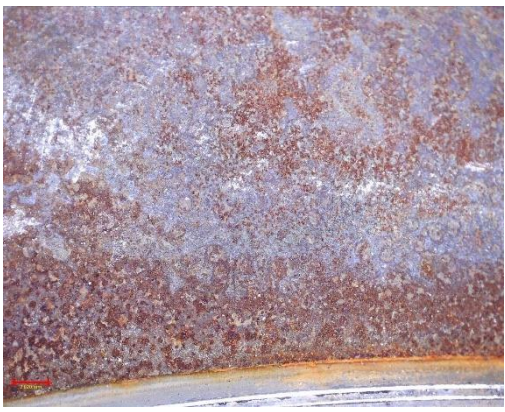
Jamičasta i opća korozija vanjskog prstena

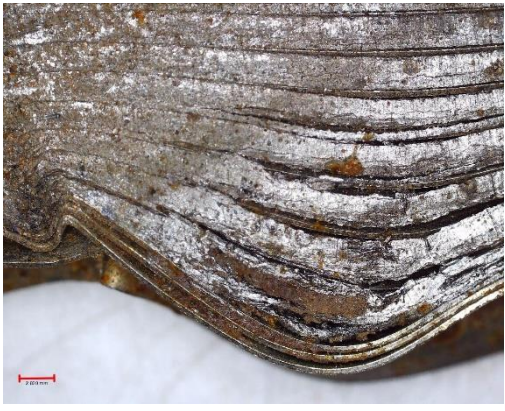
Mehaničko oštećenje spiralnog dijela – izvijanje namotaja

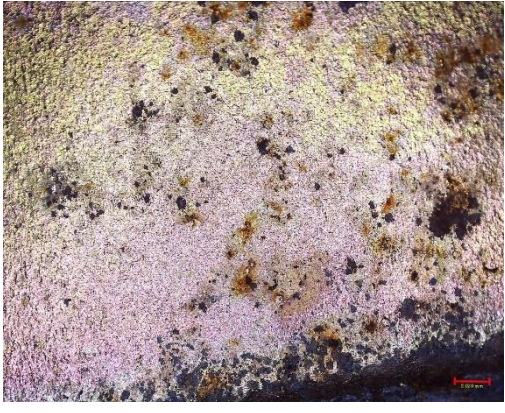
Rupičasta korozija na vanjskom prstenu

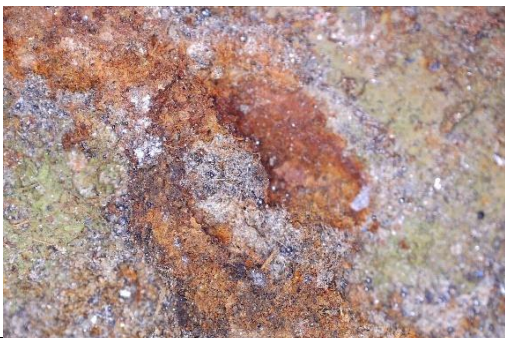
Naslage opće korozije na sloju cinka vanjskog prstena

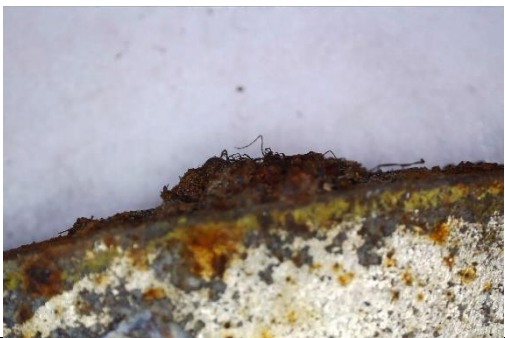
Naslage opće korozije na rubu vanjskog prstena

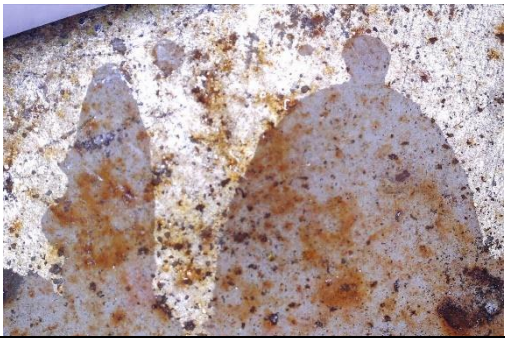
Rupičasta korozija na vanjskom prstenu
Brtva A7

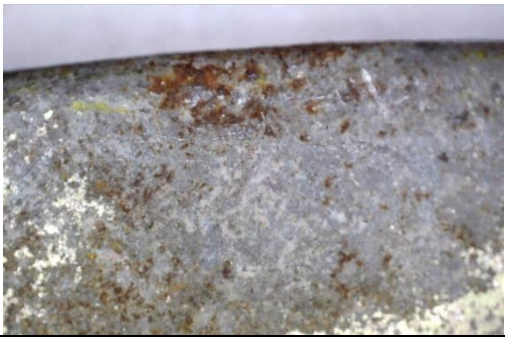
Jamičasta korozija na vanjskom rubu

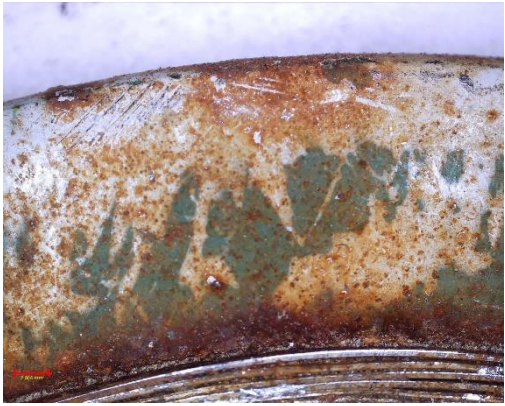
Opća korozija i oštećenje premaza Zn, Al - ljuštenje

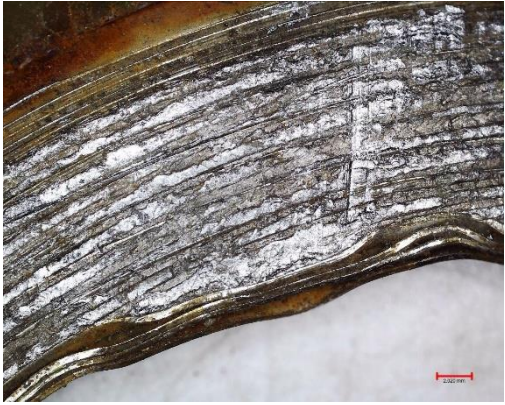
Mehaničko oštećenje namotaja spiralnog dijela
Brtva A11

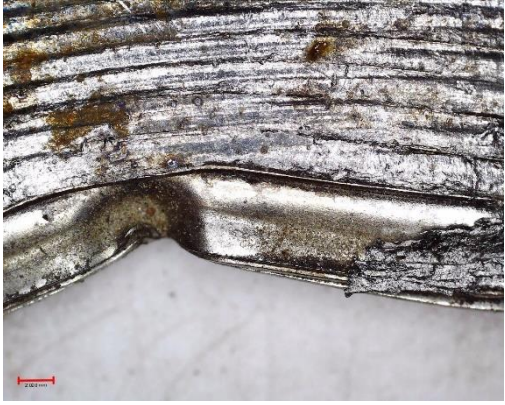
Odvajanje grafita iz spiralno namotanog nehrđajućeg čelika

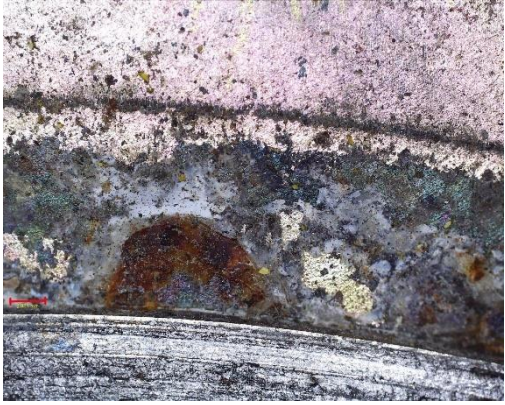
Opća i cinkova korozija vanjskog prstena

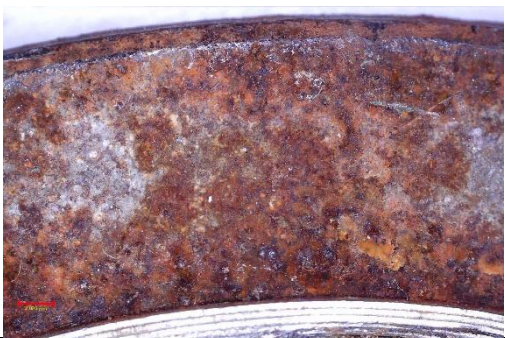
Opća korozija cijelog vanjskog dijela

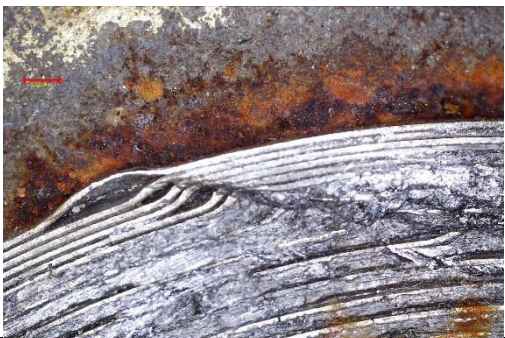
Mehaničko oštećenje – odvajanje namotaja
Brtva A13

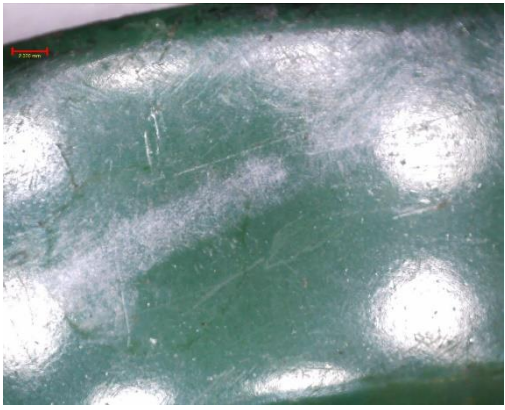
Neoštećeni vanjski prsten

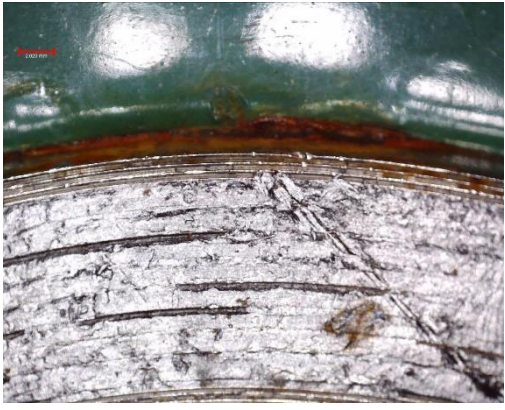
Mehaničko oštećenje i korozija u procijepu
Brtva B4

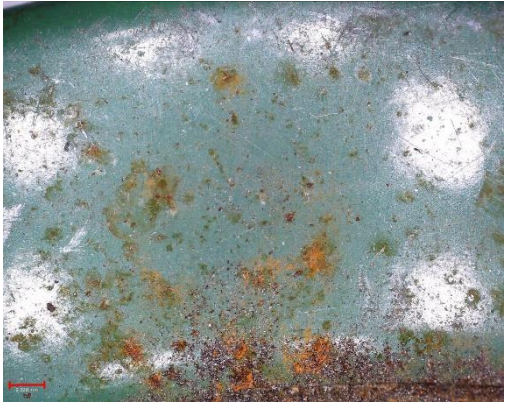
Jamičasta korozija na vanjskom prstenu

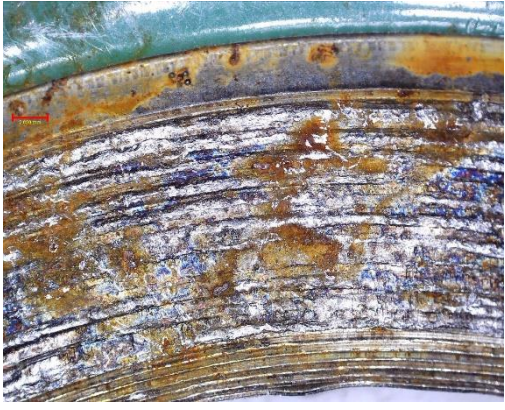
Opća korozija spiralnog dijela

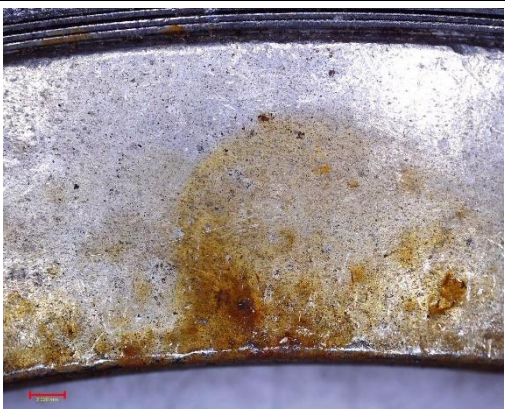
Lokalna korozija na unutarnjem prstenu

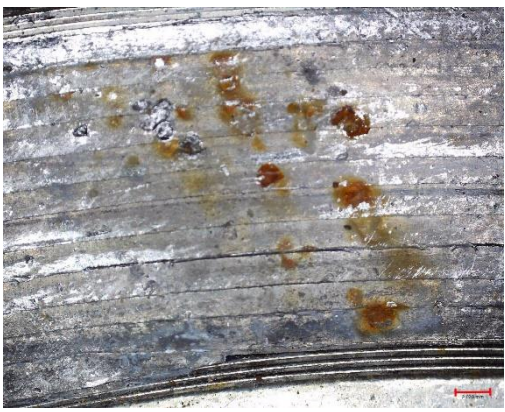
Jamičasta korozija spiralnog dijela

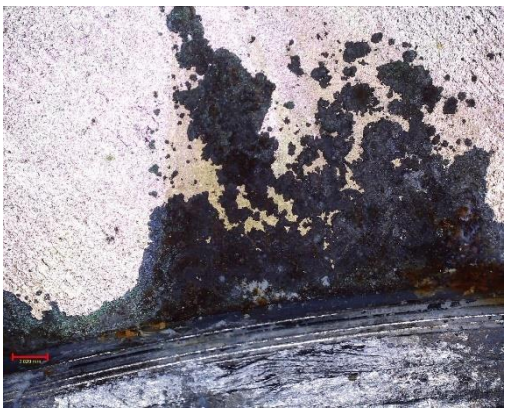
Korodirana površina vanjskog prstena

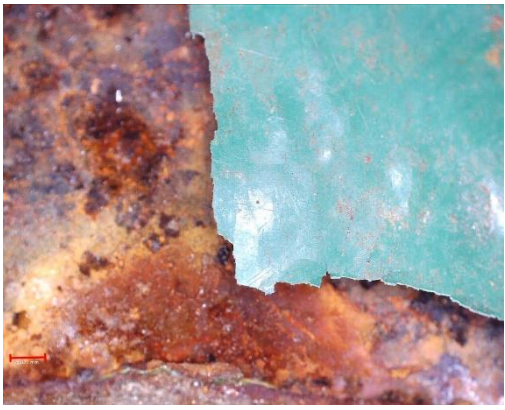
Opća korozija vanjskog prstena na dijelu gdje se odvojio premaz

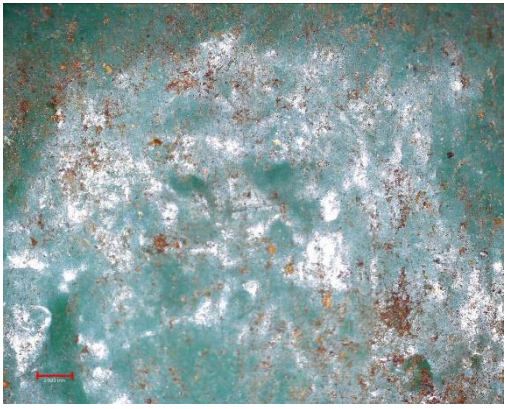
Ljuštenje premaza

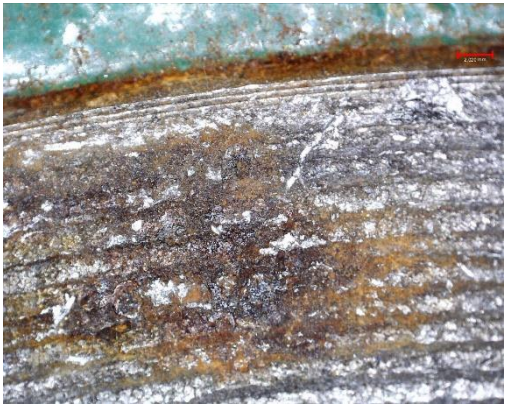
Korozija u procijepu, opća korozija spiralnog dijela

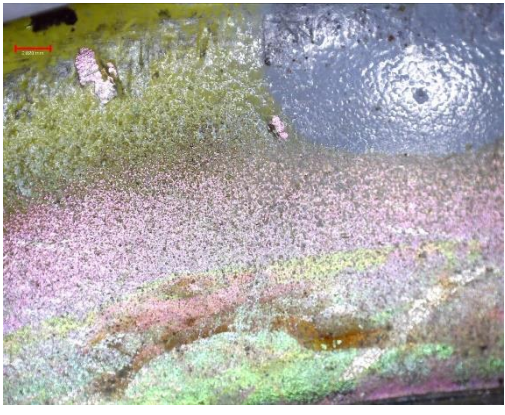
Oštećenje pocinčanog sloja

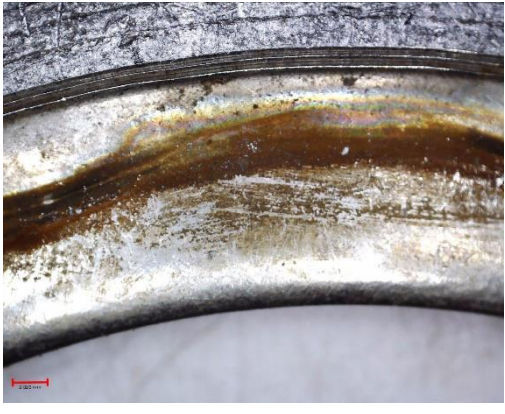
Korodirani unutarnji prsten

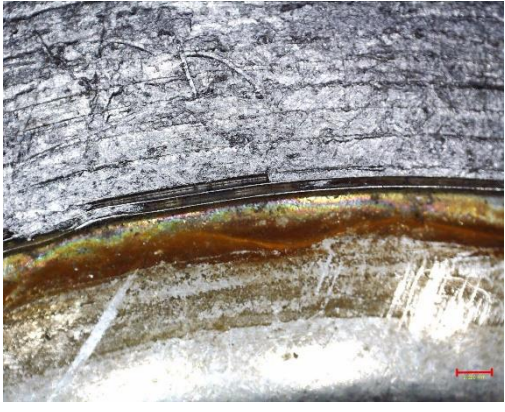
Korozija na prijelazu unutarnji prsten – spiralni dio
