# Utjecaj trošenja na vibracije i buku kugličnih ležaja

Master's thesis / Diplomski rad

Naslov rada na engleskom jeziku: **The effect of wear on the vibrations and noise of ball bearings**

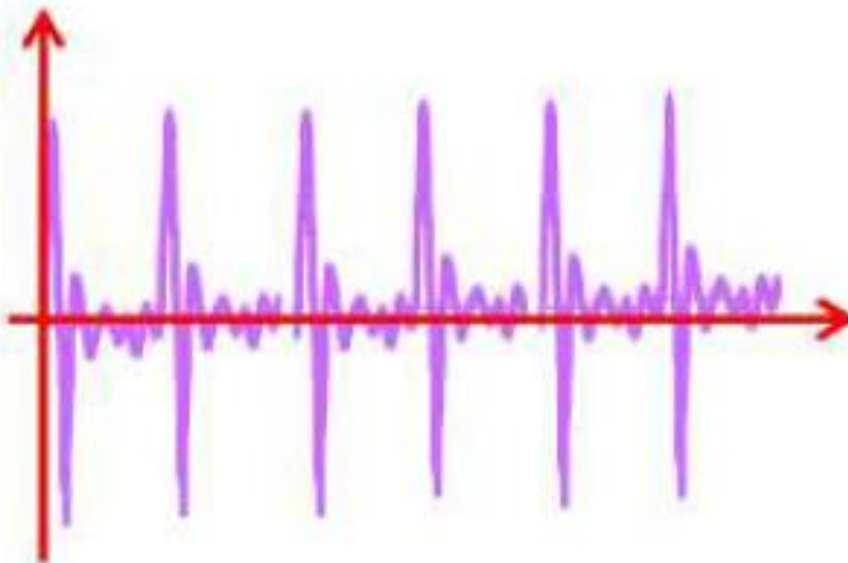
**Slika 13. Periodična impulsna vibracija [19]**

Periodične vibracije impulsnog tipa (slika 13) nazivaju se tako s obzirom na sile koje generiraju te vibracije i njihov nagli, kratkotrajni i periodični karakter. Ti udarci mogu biti uzrokovani prirodnim događajima (automatske preše, mlinovi čekićari, klipni kompresori) ili nenormalnim događajima poput oštećenja ležajeva ili zupčanika, pretjeranog zazora. [19]

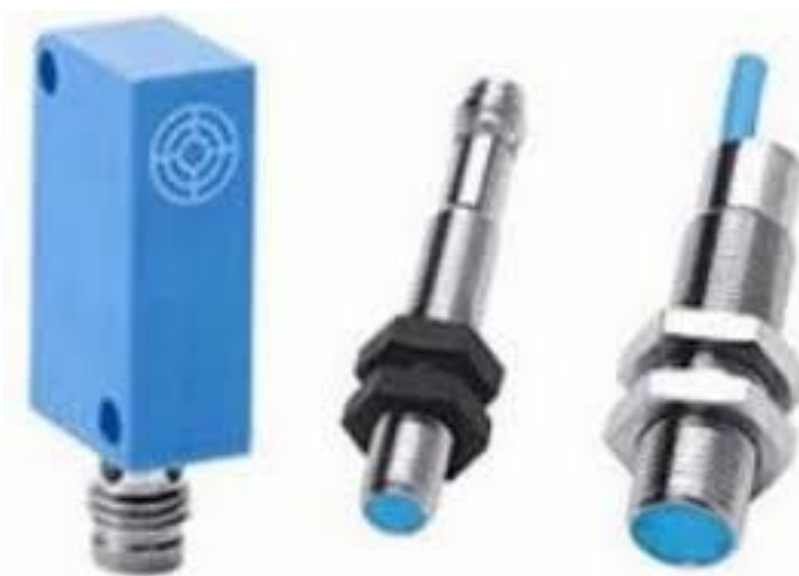
**Slika 15. Glave senzora za mjerenje ubrzanja [12]**

najbitnije je osigurati konzistentnost očitavanja, pravilno pozicioniranje senzora, pravilan kut između stroja i senzora te dovoljnu silu kojom se pritišće senzor na stroj. Kada je god moguće preporučljivo je mjeriti vibracije u sva tri smjera: aksijalnom, horizontalnom i vertikalnom. [11] Mjerenja vibracija u vertikalnom smjeru uobičajeno prikazuju manje vibracije zbog krutosti uređaja, djelovanja sile teže i učvršćivanja stroja. U idealnim uvjetima tijekom mjerenja vibracija u aksijalnom smjeru dobivaju se male vrijednosti vibracija, jer do vibracija u tom smjeru dolazi samo zbog dijelova koji nisu u ravnini i zbog savijanja osovine ili vratila. [11] Mjerenja vibracija u horizontalnoj ravnini, okomito na os vrtnje ležaja uobičajeno daje najintenzivnije vibracije zbog elastičnih deformacija kućišta u horizontalnoj ravnini te zbog moguće pojave neuravnoteženog rasporeda strojnih dijelova, koji dodatno povećava vibracije. Na slici 15 prikazane su različite glave senzora za mjerenje vibracija. [11]

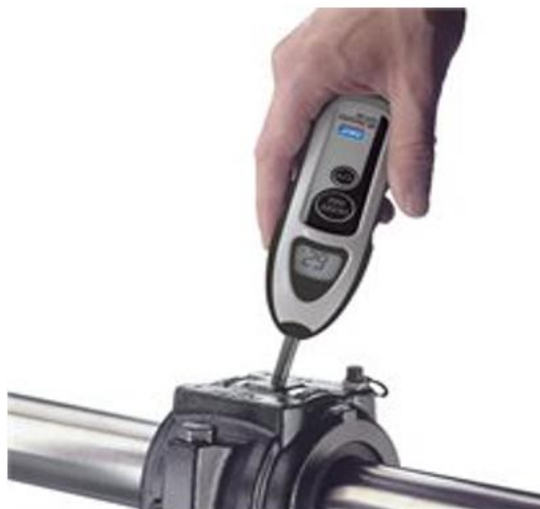
**Slika 17. Mjerenje temperature ležajeva pomoću kontaktnog termometra [10]**

Na slici 17. prikazano je mjerenje temperature ležaja pomoću kontaktnog termometra.

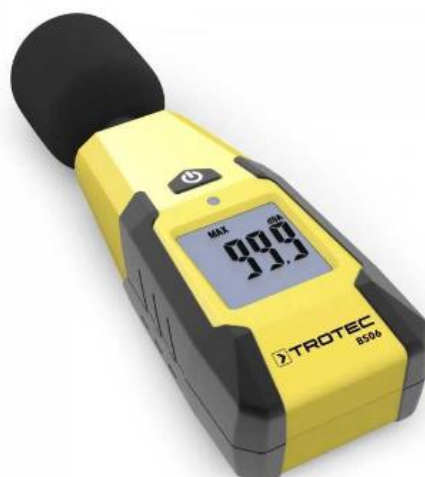
**Slika 18. Uređaj za mjerenje intenziteta buke [15]**

Na slici 18 prikazan je uređaj za mjerenje intenziteta buke s kondenzatorskim mikrofonom s opsegom mjerenja zvuka u frekvencijskom području od 31,5 Hz do 8 kHz.

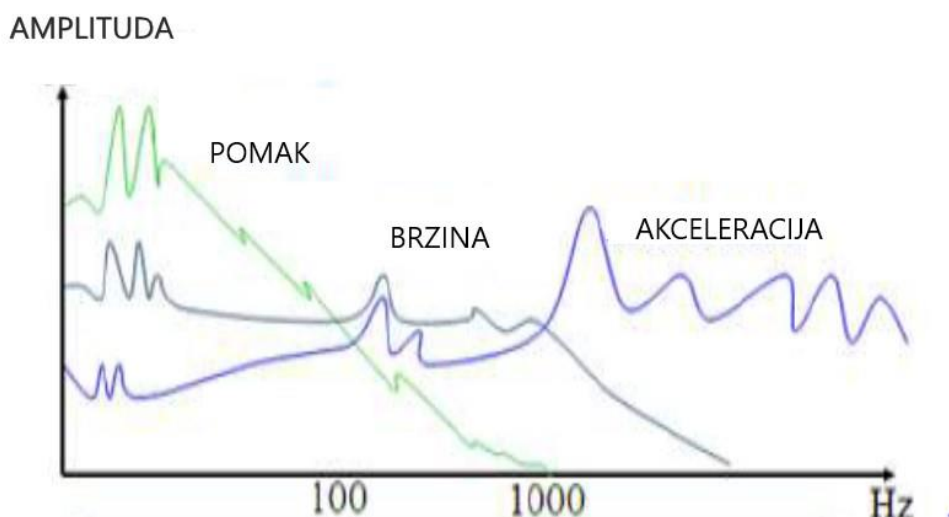
**Slika 19. zbor fizikalnih veličina koje treba mjeriti ovisno o prirodi traženih grešaka [19]**

Ubrzanje vibracija, koje predstavlja dinamičke sile u rotirajućim ili vibrirajućim elementima stroja, ne ovisi o frekvenciji. Mjerenje ubrzanja u analizi vibracija može se točno i pouzdano primjenjivati u širokom frekvencijskom području:  $0 \leq f \leq 20000$  Hz (Slika 19).

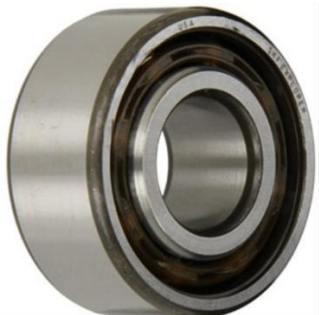
**Tablica 4. Izgled i tehnički podaci o kugličnom ležaju SNR 4203A**

Uzorak	A	
Unutarnji promjer (mm)	17	
Vanjski promjer (mm)	40	
Širina (mm)	16	
Kontaktni kut	25 °

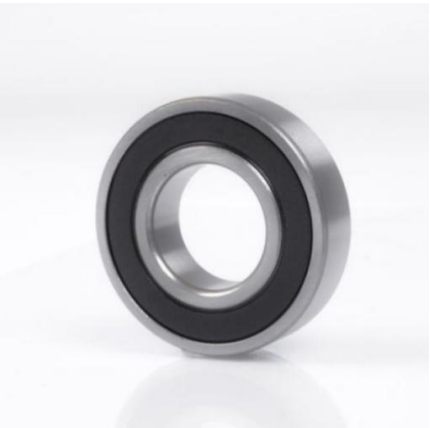
**Tablica 5. Izgled i tehnički podaci o kugličnom ležaju FAG 6301**

Uzorak	B	
Unutarnji promjer (mm)	12	
Vanjski promjer (mm)	37	
Širina (mm)	12	
Kontaktni kut	25 °

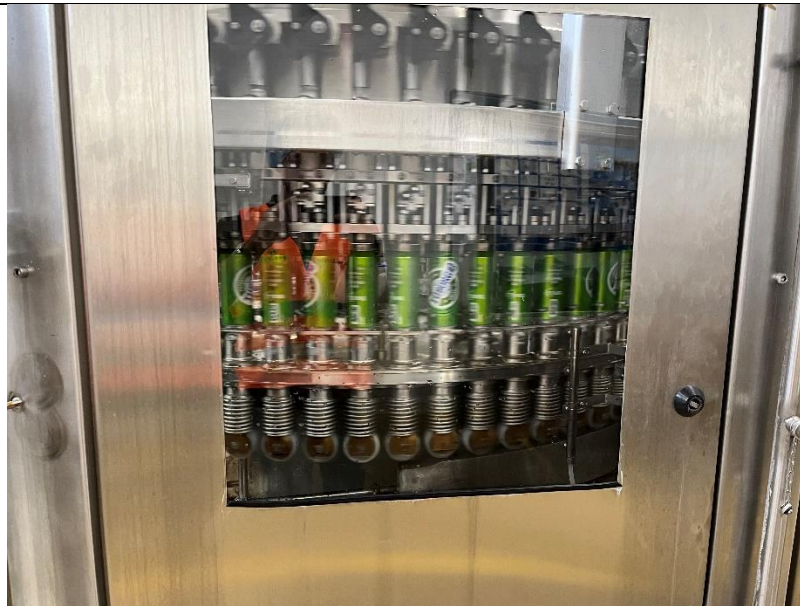
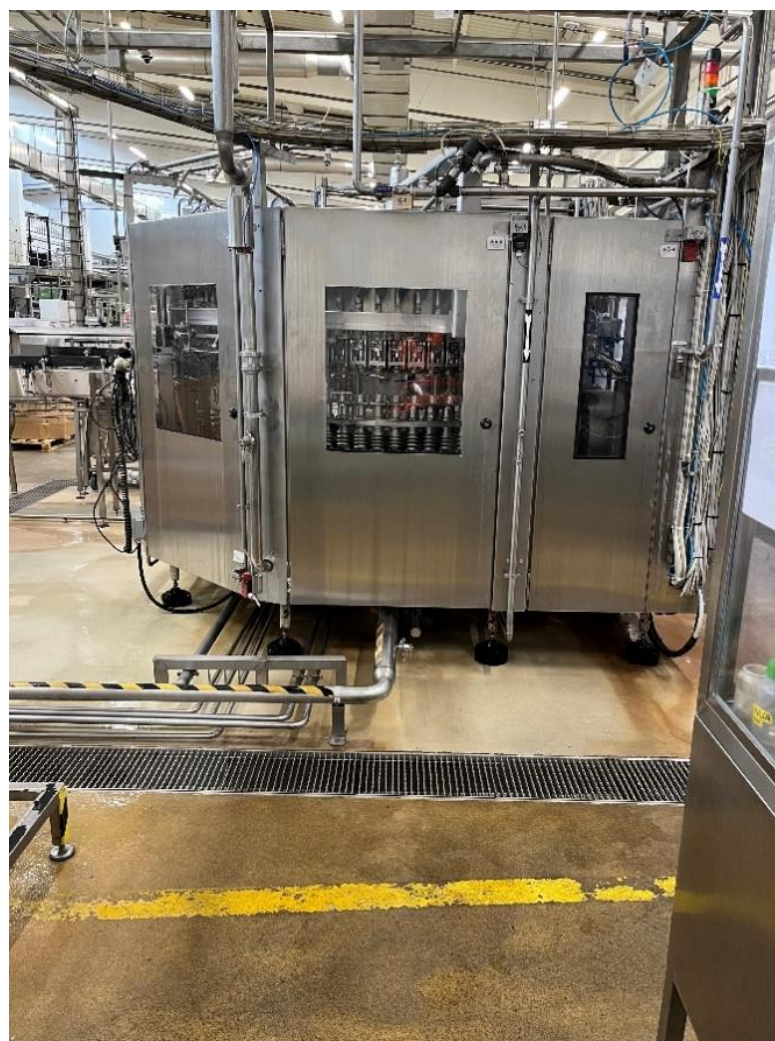
Ovi ležajevi dio su stroja koji služi za punjenje CAN limenki te su bili zamijenjeni prije očekivanog roka što nije uobičajena praksa za tako kompleksan stroj. Cilj eksperimentalnog djela rada bio je istražiti zašto je došlo do prijevremene istrošenosti ležaja te usporediti vibracije i buku istrošenih i novih ležaja.

**Slika 20. Punilica CAN limenki proizvođača SIMONAZZI**

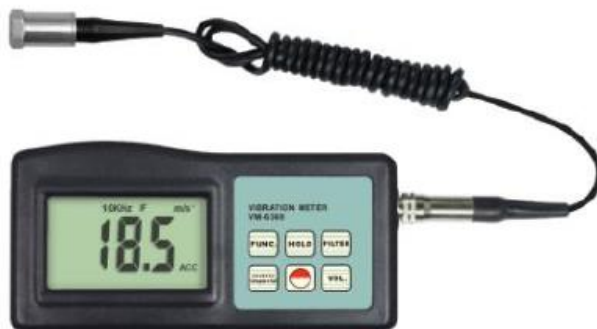
**Slika 23. Uređaj za ispitivanje vibracija**

Za provedbu ispitivanja vibracija korišten je „Vibration meter VM-6360“ uređaj za ispitivanje vibracija proizvođača „Schut“ s jednim mjerenjem vibracija u trajanju od 3 min na svakom uzorku. Uređaj je prikazan na slici 23.

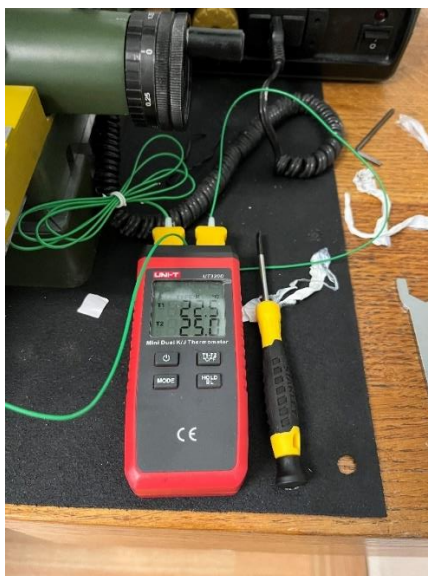
Slika 25. Digitalni termometar UT320D

Mjerenje temperature tijekom rotacije i zagrijavanja ležaja provedeno je s pomoću digitalnog termometra „UT320D“ prikazanog na slici 25.

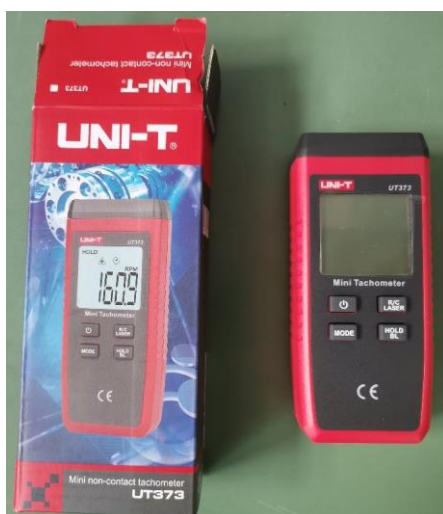
Slika 26. Laserski tahometar UT373

Tijekom ispitivanja izmjerena je brzina vrtnje pomoću laserskog tahometra „UT373“ (slika 26) koji je služio za određivanje brzine vrtnje elektromotora Proxxon bušilice ovisne o položaju potencijometra na sklopu za elektroničku regulaciju broja okretaja.

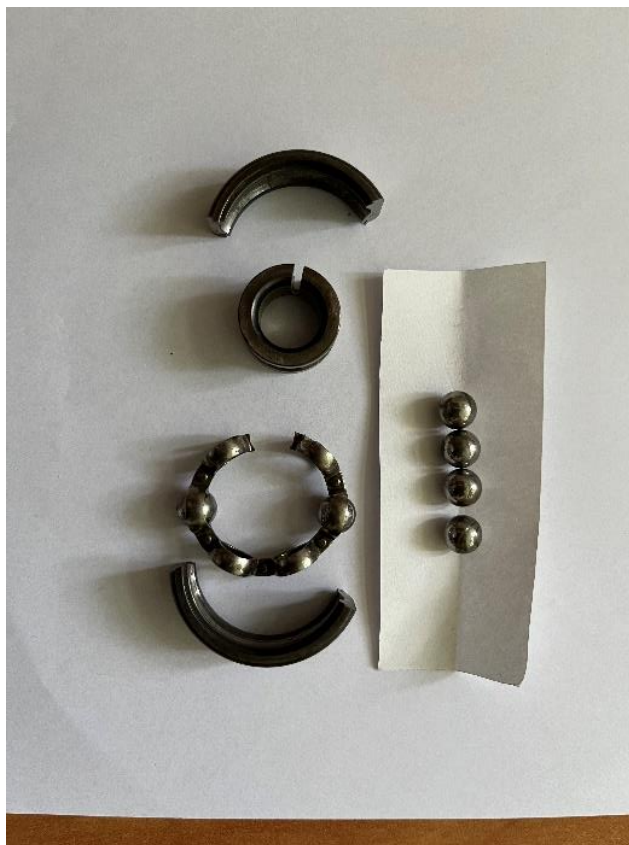
Na uzorku C1 provedeno je ispitivanje tvrdoće i mikrostrukture ležaja. Ležaj je trebalo prije ispitivanja izrezat da bi se mogao posebno slikat vanjski i unutarnji prsten te kavez. Ispitivani ležaj prikazan je na slici 29.

**Slika 29. Izrezani uzorak B1 (FAG6301) pripremljen za ispitivanje mikrostrukture i analizu istrošenih površina**

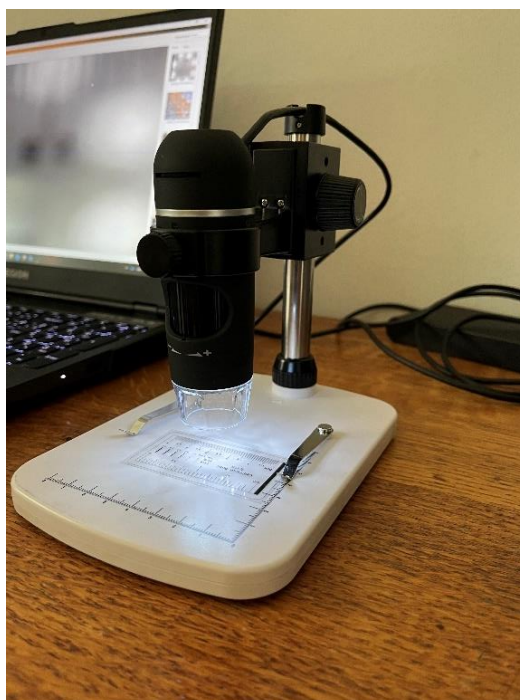
Slika 30. Analiza površine uzoraka primjenom svjetlosnog mikroskopa s kamerom

Potrošeni ležajevi su prije ispitivanja slikani svjetlosnim mikroskopom (slika 30) te je na svakom slikan vanjski i unutarnji prsten te kavez u kojem se nalaze kuglice. Nove nekoristene ležajeve nije bilo potrebno slikati. Za ovu namjenu korišten je USB svjetlosni mikroskop s kamerom Toolcraft Digimicro Profi s kontinuirano promjenljivim povećanjem od 20:1 do 200:1 spojen na prijenosno računalo i računalnim programom Micro Capture Plus.

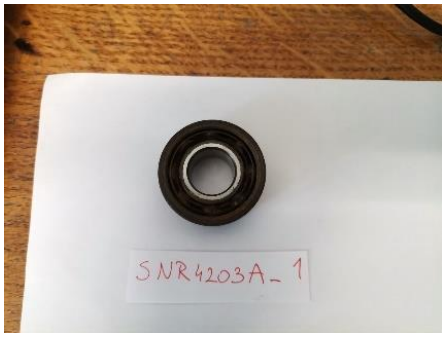
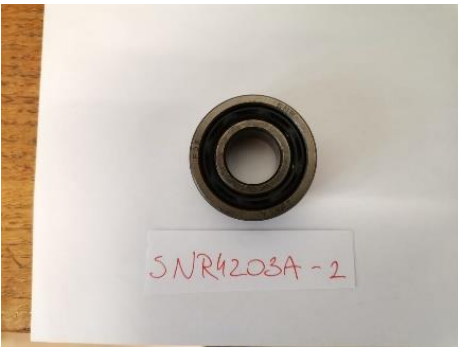
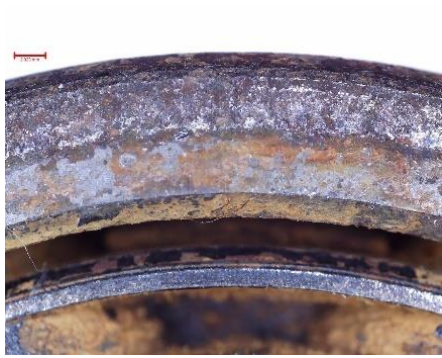
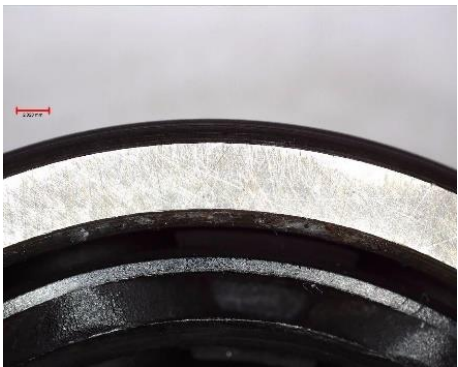
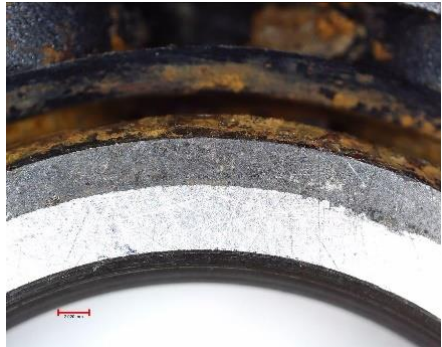
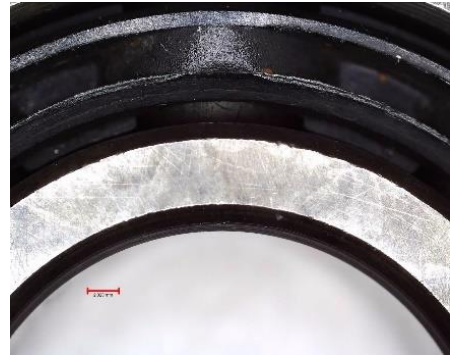
Tablica 9. Izgled istrošenih površina kugličnog ležaja FAG 6301

Iz priloženih slika vidi se da su uzorci A1 i B1 najviše oštećeni korozijom. Posljedica toga je ta što su došli u doticaj s vodom zbog kvara na stroju i nisu bili adekvatno zaštićeni. Uzorci A2, B2 i C1 nemaju značajnija oštećenja od korozije. Na vanjskom i unutarnjem prstenu te na kavezu se vide jasni znakovi istrošenosti zbog nepravilnog rada stroja tijekom dužeg vremenskog perioda.

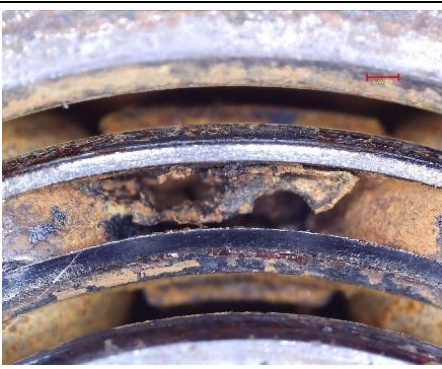
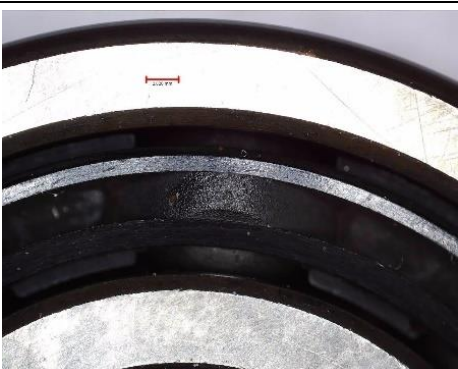
Kavez

- Ostali uzorci pokazali su očekivane rezultate vibracijskih parametara dok su jače korodirani uzorci A1 i B1 pokazali veće vrijednosti akceleracije vibracija što je posljedica same korozije na njima koja negativno utječe na rad ležaja.

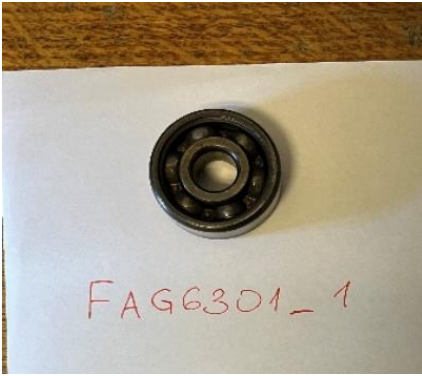
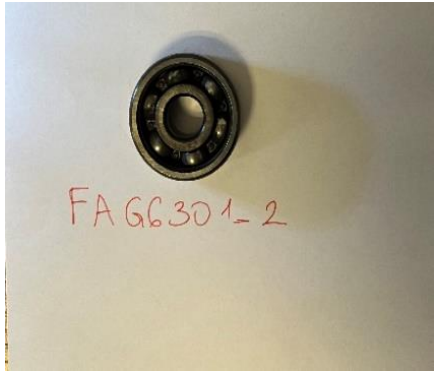
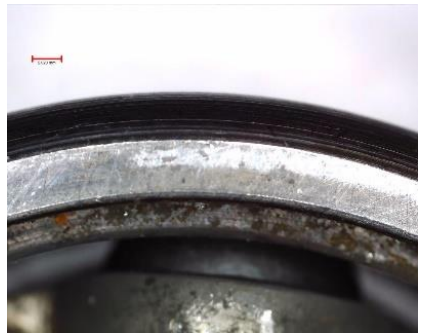
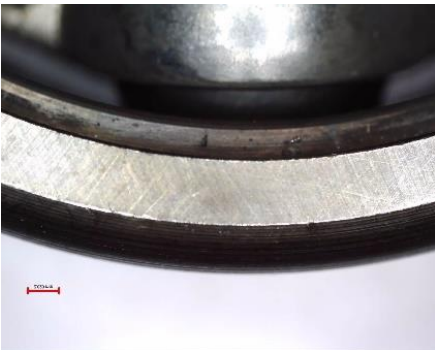
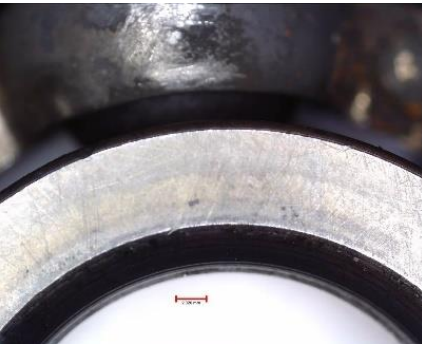
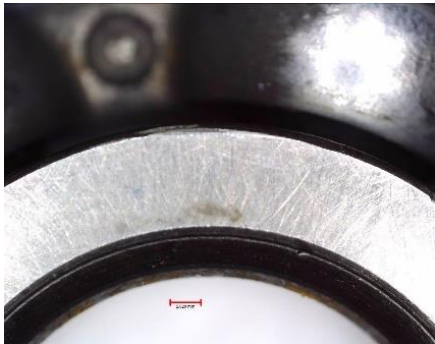
Tablica 10. Izgled istrošenih površina kugličnog ležaja NSK 6302

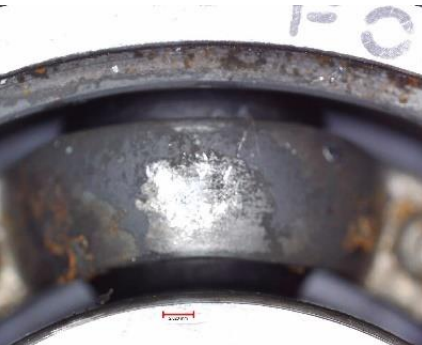
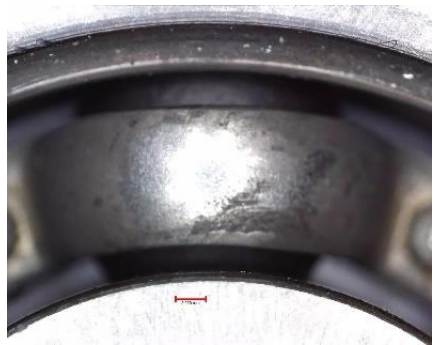
Kavez

Jamice trošenja na površini valjne staze i kuglica ležaja C1 predstavljaju početak umora površine i one su u tablicama 13 do 15 prikazane strelicom. Zaokruženi dio na površini prstena pokazuje pojavu adhezijskog trošenja kao posljedicu klizanja valjnih tijela u radu ležaja dok dio koji je označen unutar kvadrata pokazuje znakove korozije.

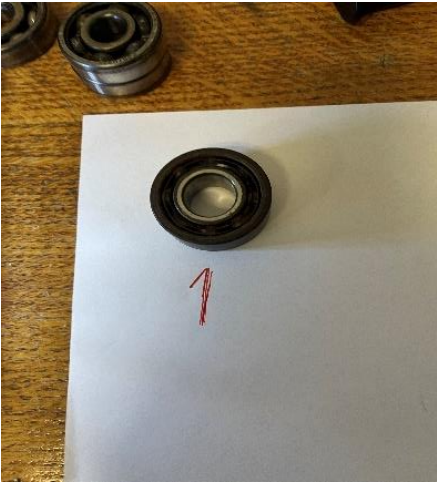
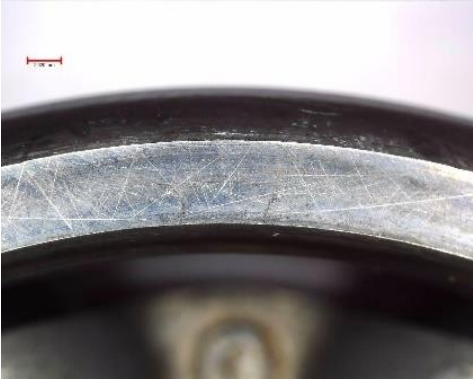
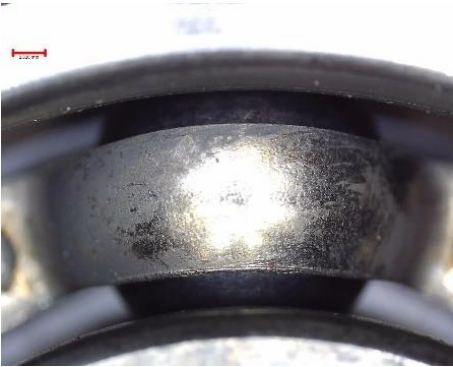
Uzorak	C1
Cijeli ležaj

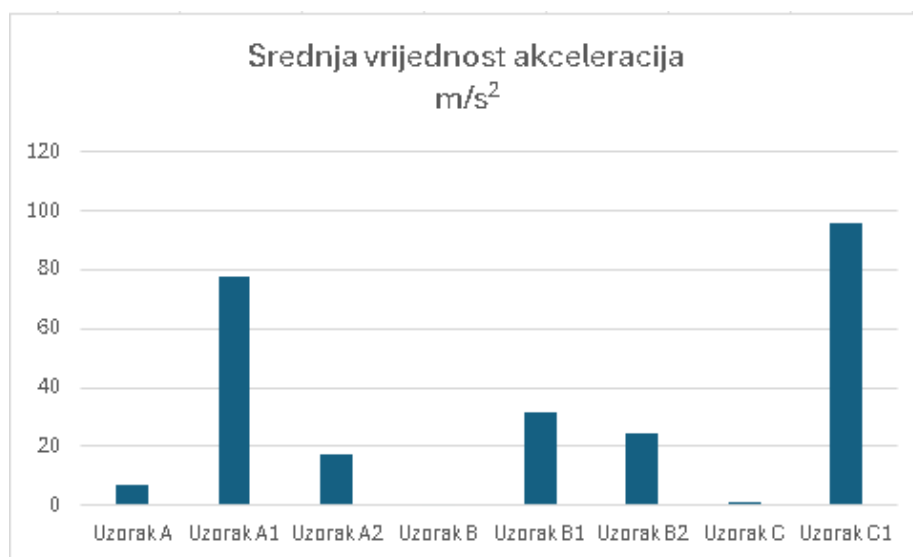
Slika 31. Srednja vrijednost akceleracije vibracija ležaja pri brzini vrtnje 945 o/min

Na slikama 31 do 33 prikazane su srednje vrijednosti akceleracije, srednje vrijednosti brzine i srednje vrijednosti pomaka za svaki uzorak ležaja .

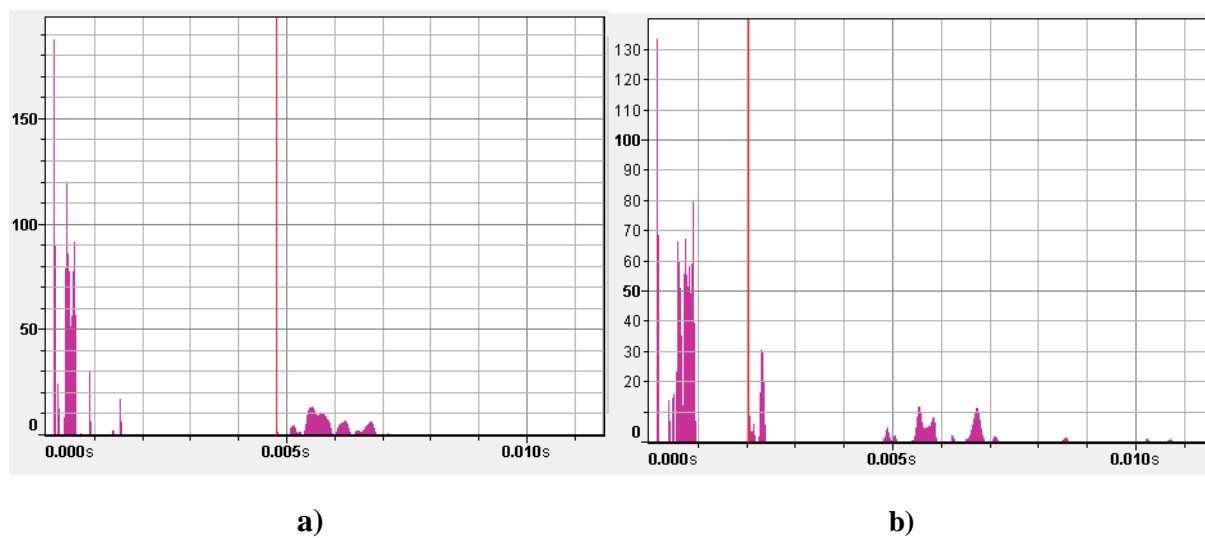
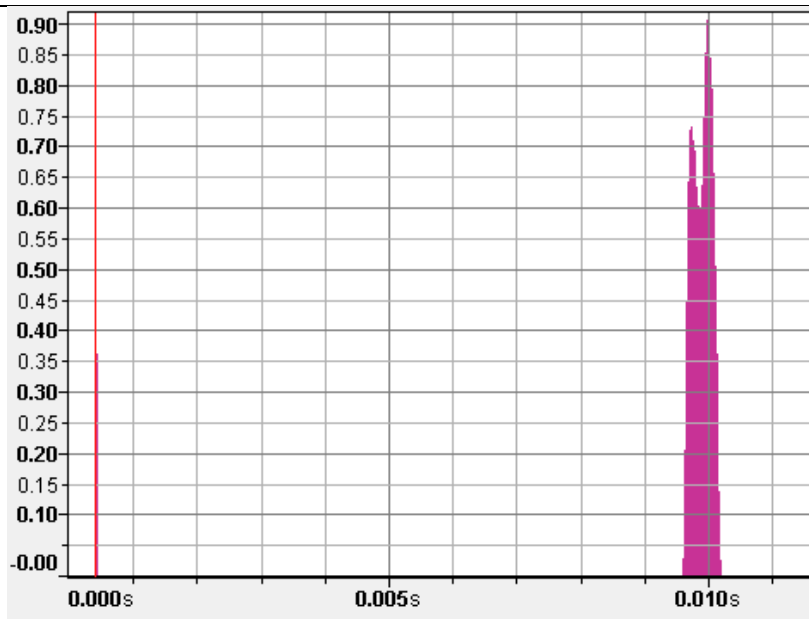
U nastavku su prikazani grafovi ovisnosti intenziteta zvuka (dB) o frekvenciji zvuka. Frekvencija zvuka je na horizontalnoj osi dijagrama prikazana u vremenskoj skali, u zapisu  $t=1/f$ . U ovom načinu zapisa kraća vremena na horizontalnoj osi odgovaraju zvukovima više frekvencije.

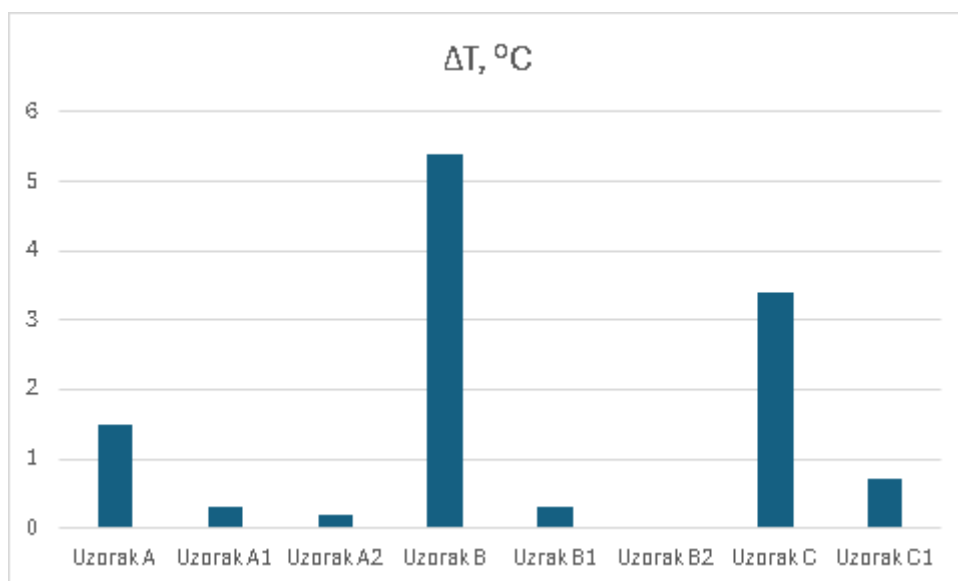
Slika 42. Promjena temperature ležaja usred ispitivanja

Temperatura °C			
	$T_0$	$T_1$	$\Delta T$
<b>Uzorak A</b>	25,4	26,9	1,5
<b>Uzorak A1</b>	24,5	24,8	0,3
<b>Uzorak A2</b>	24,4	24,6	0,2
<b>Uzorak B</b>	24,1	29,5	5,4
<b>Uzorak B1</b>	26,4	26,7	0,3
<b>Uzorak B2</b>	26,5	26,5	0
<b>Uzorak C</b>	21	24,4	3,4
<b>Uzorak C1</b>	23,5	24,2	0,7

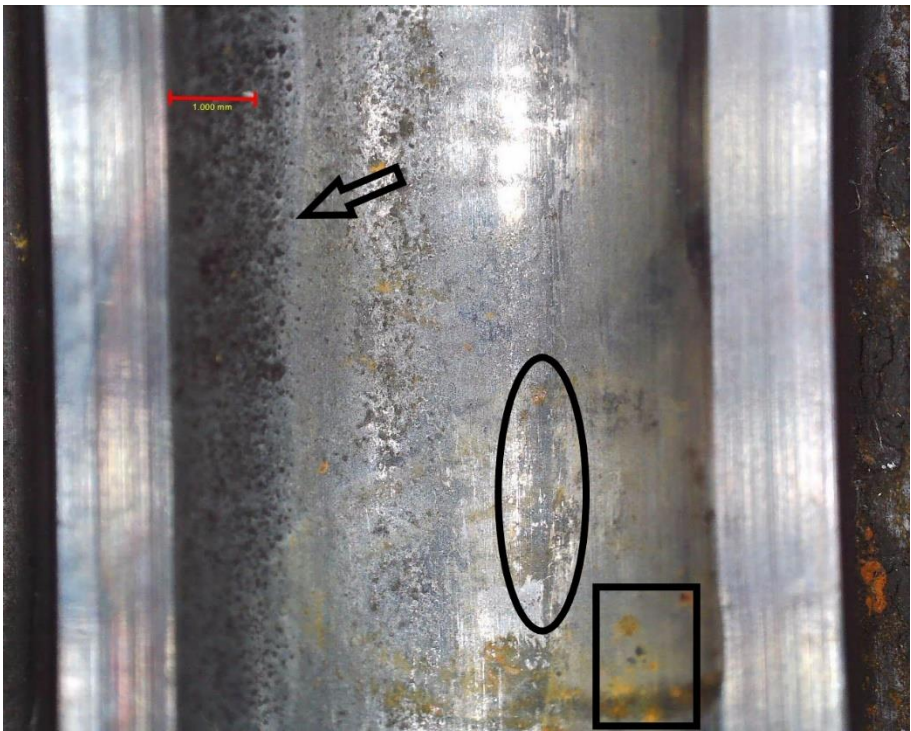
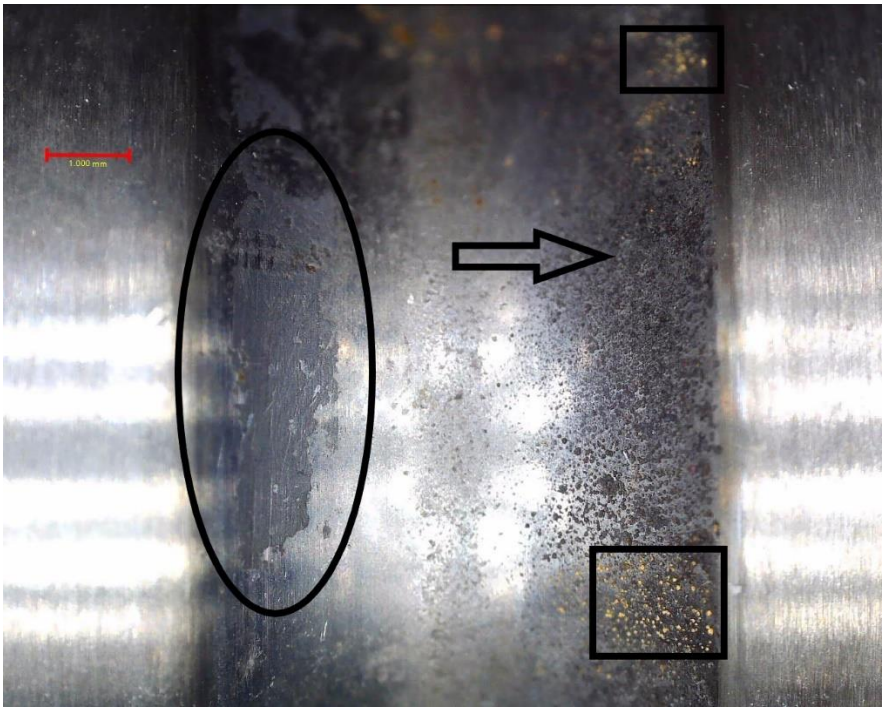
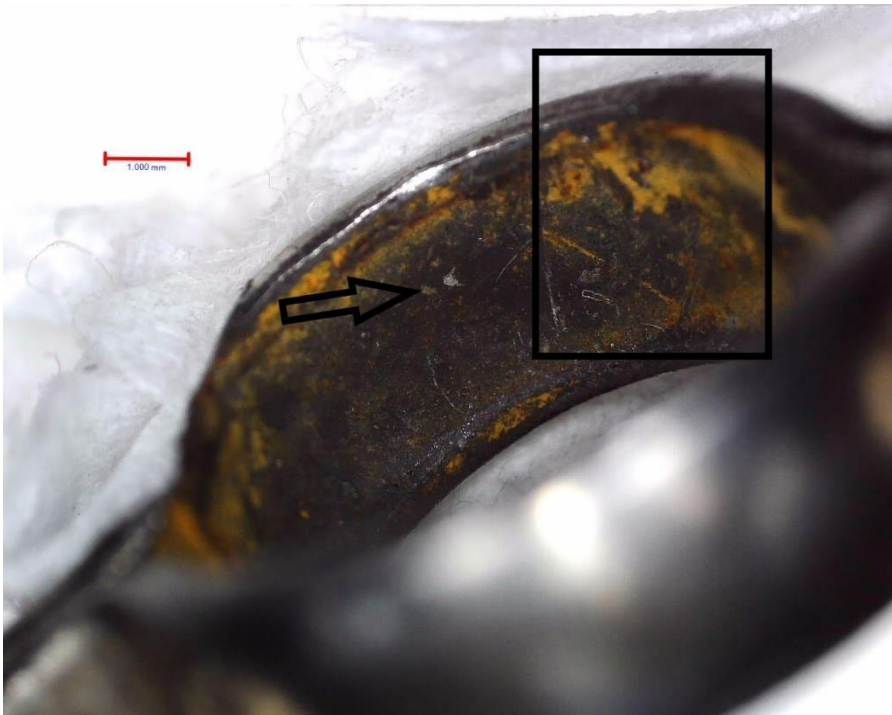
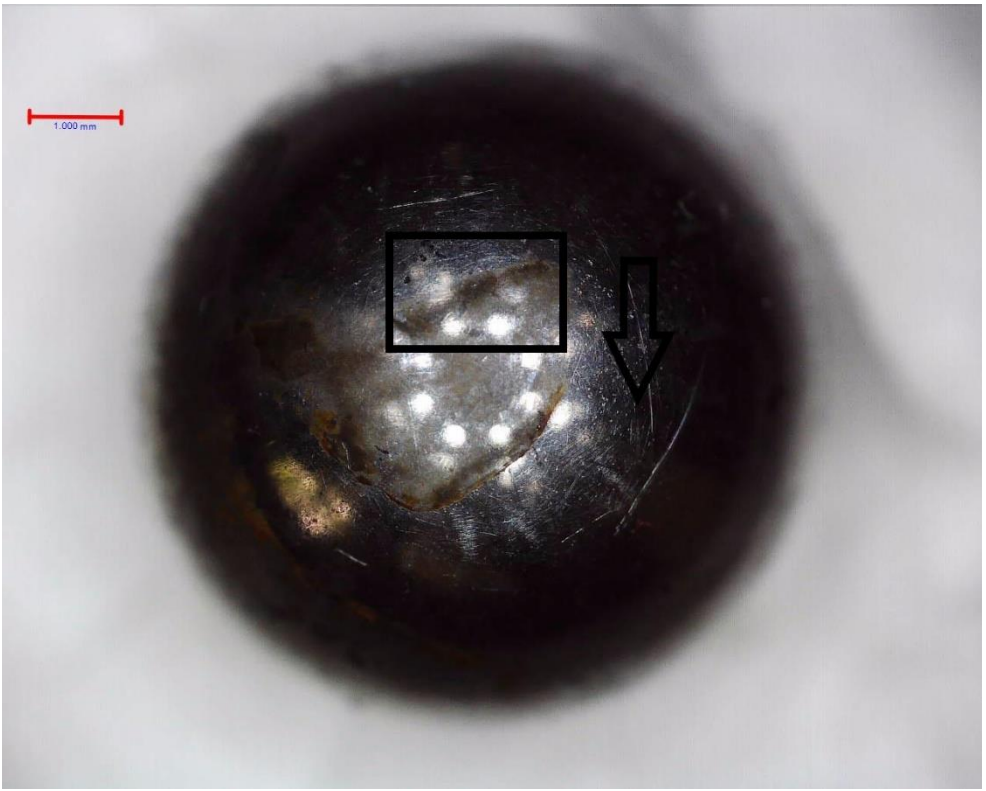
Tablica 14. Tragovi trošenja na unutrašnjem prstenu i kavezu ležaja

Tablica 15. Tragovi trošenja na kuglici ležaja

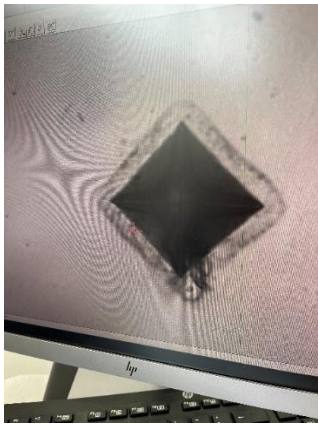
**Tablica 16. Otisci na uzorku C1**

Tvrdoća ležaja direktno utječe na izdržljivost, nosivost i trajnost ležajeva. Za ovaj dio ispitivanja nije bilo potrebno ispitati sve ležajeve pošto su svi izrađeni od istog čelika DIN EN 100Cr6 te je kao reprezentativni ležaj uzet uzorak C1 i na njegovom presjeku napravljeno 6 otisaka tvrdoće metodom Vickers pri opterećenju od 4,91 N u Laboratoriju za mehanička ispitivanja na Fakultetu strojarstva i brodogradnje.

Otisak 1	Otisak 2

Srednja vrijednost tvrdoće površine iznosi 730 HV 0,5 dok standardna devijacija iznosi 7,18. Ovako mala standardna devijacija ukazuje na izrazito homogenu mikrostrukturu koja je nastala niskotemperaturnim popuštanjem martenzita.

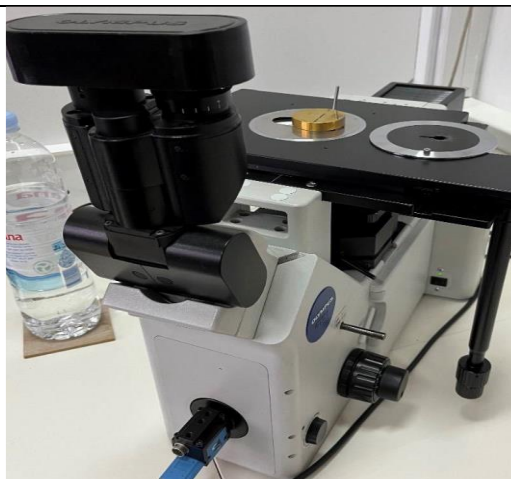
Slika 44. Metalografski mikroskop Olympus GX51

Analiza mikrostrukture provedena je na metalografskom mikroskopu Olympus GX51 (slika 44) pri povećanjima od 50×, 100×, 200× i 500×. Uređaj sadrži programski paket za obradu slike kojim je moguće mjerenje veličine zrna planimetrijskom metodom i metodom presjeka te određivanje debljine slojeva.
