# Zaštita podvodnog dijela brodskog trupa antivegetativnim premazima

Master's thesis / Diplomski rad

# DIPLOMSKI RAD

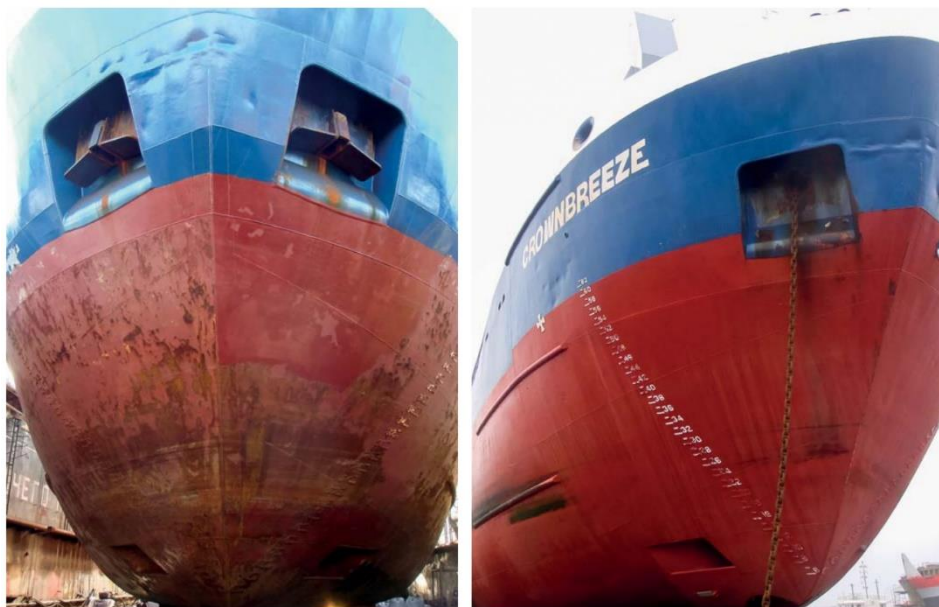
**Slika 36. Trup broda za prijevoz općeg tereta koji plove u Baltičkom moru: stanje trupa zaštićenog konvencionalnim AF premazom nakon 1 godine eksploatacije (slika lijevo), stanje trupa zaštićenog Ecospeed® premazom nakon 2,5 godine eksploatacije (slika desno)**

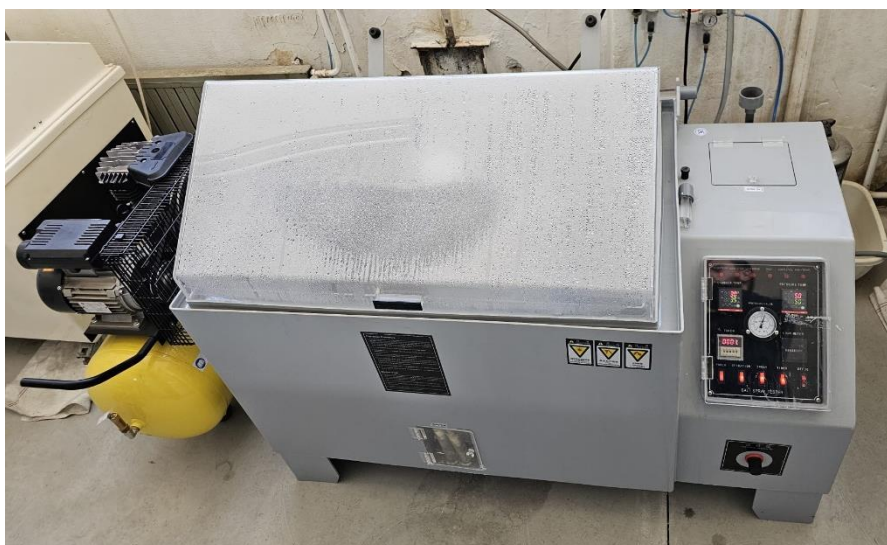
Slika 68. Slana komora, Laboratorij za zaštitu materijala, Fakultet strojarstva i brodogradnje

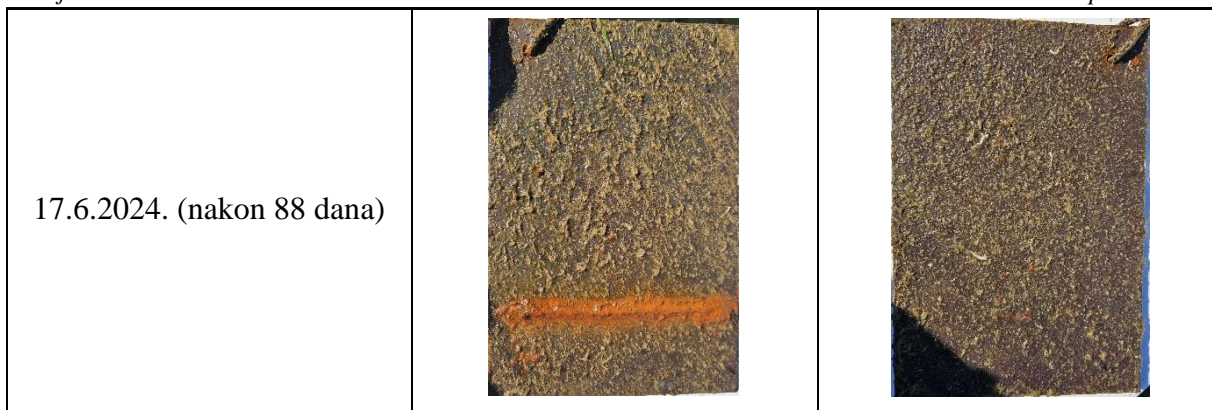
Uzorak N prije uranjanja u more je bio bez oštećenja, zaštićen temeljnim radioničkim premazom uz manju količinu nečistoća.
