Undergraduate thesis / Završni rad

**KARAKTERIZACIJA
MATERIJALA LISTA KRUŽNE
PILE**

**MATERIALS CHARACTERIZATION OF THE CIRCULAR SAW
BLADE**

U radu je potrebno napraviti karakterizaciju materijala lista kružne pile za skidanje gipsa s ciljem pronalaženja uzroka njegovog preranog dotrajanja.

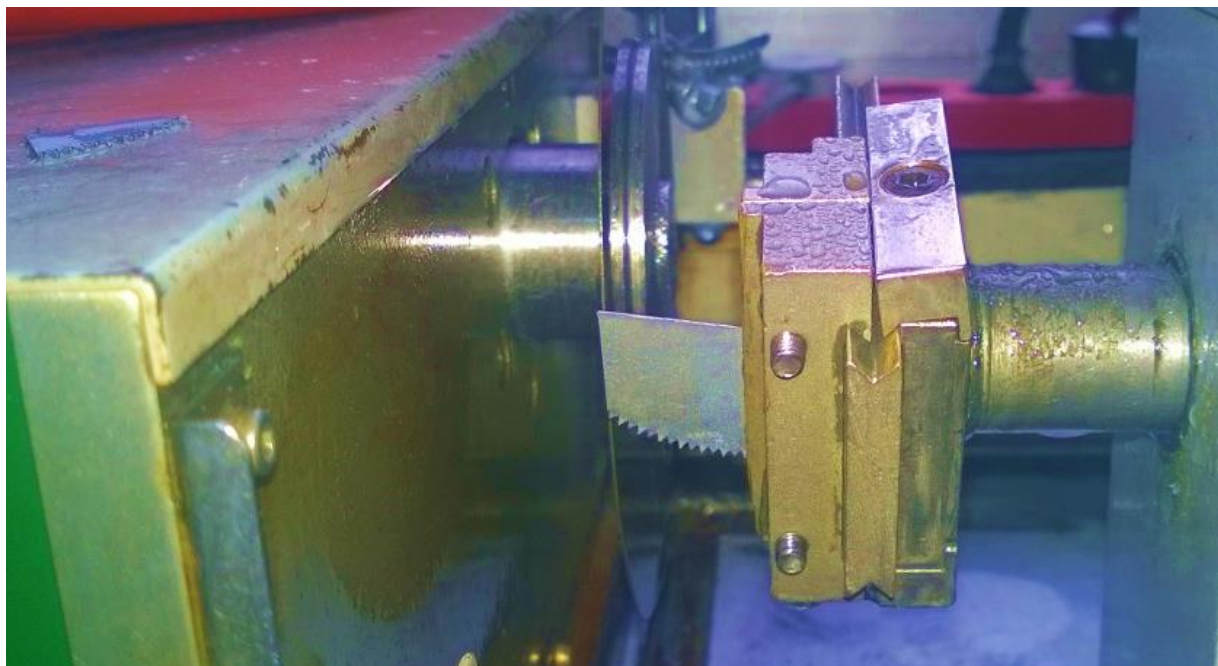
Slika 5. Prikaz postupka izrezivanja dijela uzorka pile.

Izrezivanje uzoraka za ispitivanje izvedeno je na mikrorezalici s abrazivnim diskom „Accutom-2“ proizvođača „Struers“, uz konstantno hlađenje vodom kako bi se izbjegao utjecaj topline na mikrostrukturu materijala koji se priprema za analizu. Na slici 5 prikazan je postupak izrezivanja uzorka na mikro-rezalici.

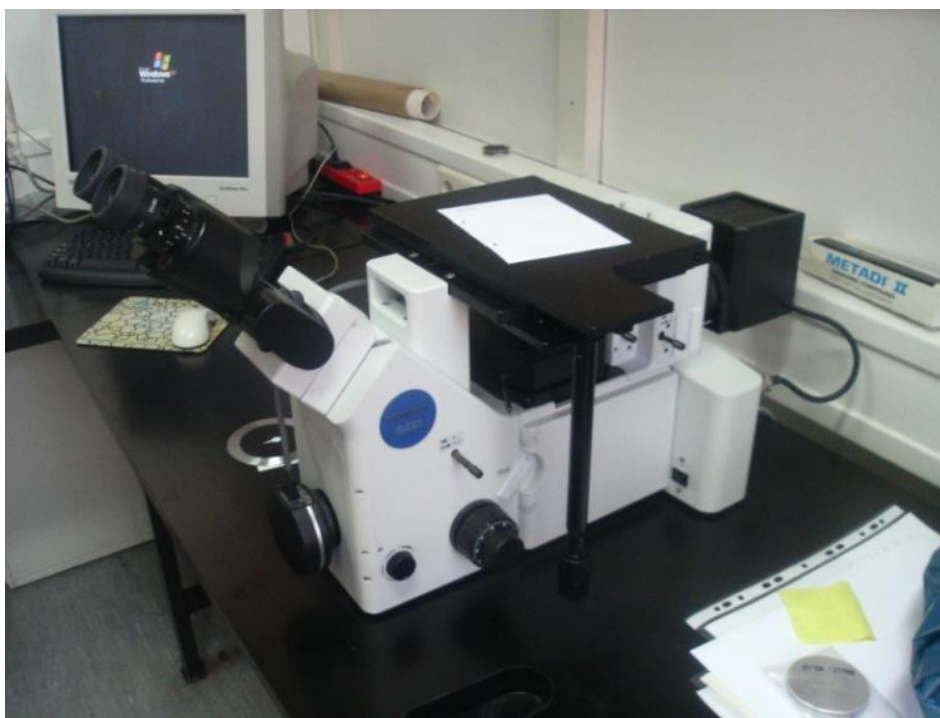
Slika 9. Svjetlosni mikroskop OLYMPUS GX51.

Analiza mikrostrukture provedena je na uređaju OLYMPUS GX51, prikazanom na slici 9. Mikrostruktura je analizirana u poliranom i nagriženom stanju.
