Trošenje alata za savijanje cijevi

Undergraduate thesis / Završni rad

Martin Petek

Naslov rada na engleskom jeziku: **WEAR OF TUBE BENDING TOOLS**

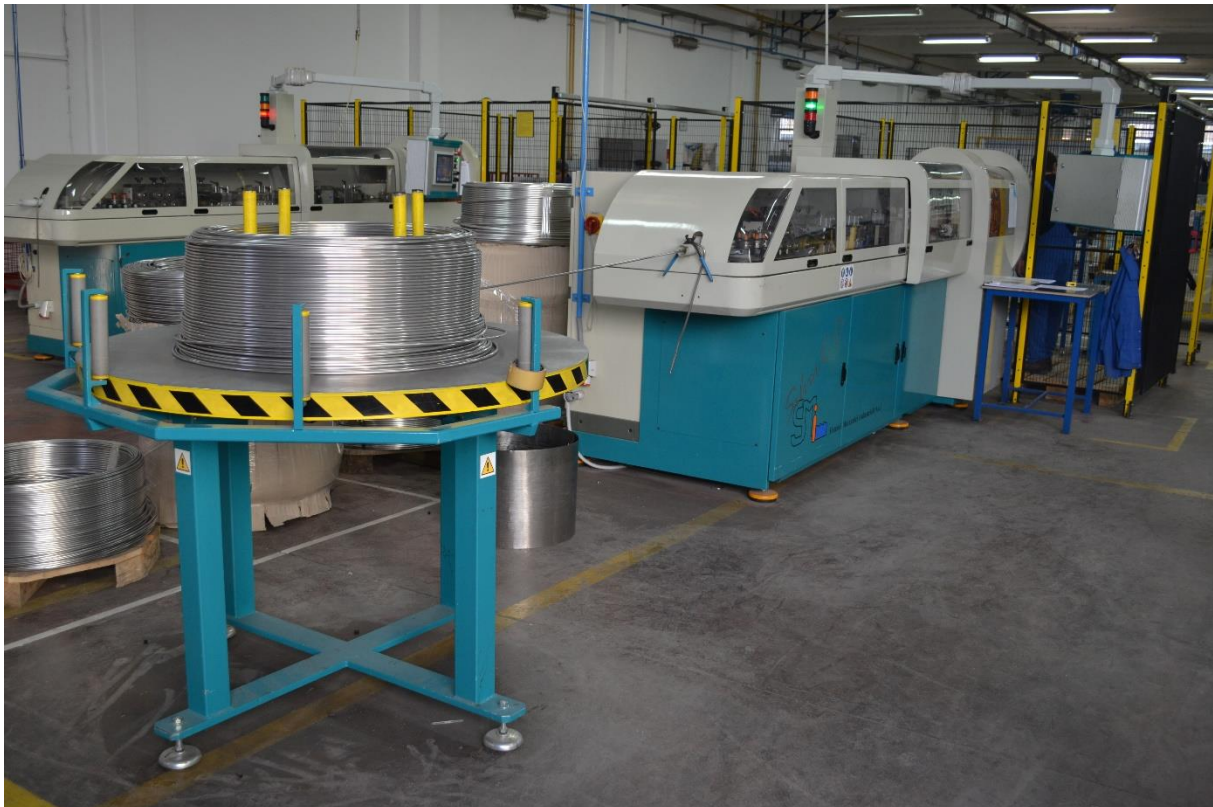
Slika 1. Prednji dio stroja za savijanje cijevi

Na slici 1. se vidi rotirajući stol na kojemu se nalazi kolot cijevi koja se uvlači u stroj pomoću sustava valjaka koji su vidljivi na slici 2.
