# Korozijska otpornost aluminijske legure AA5083

**Undergraduate thesis / Završni rad**

Naslov rada na engleskom jeziku: **Corrosion resistance of aluminum alloy AA5083**

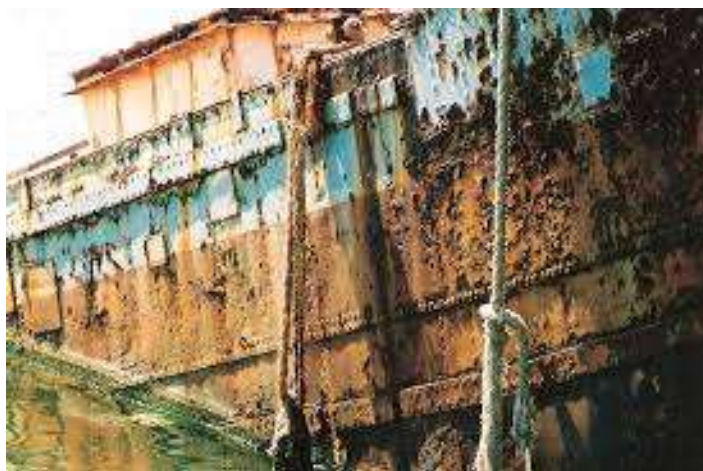
Opća korozija (Slika 5) – najrašireniji oblik korozije, ali najmanje opasan jer zahvaća približno jednako čitavu površinu materijala izloženu nekoj agresivnoj sredini te se proces može pratiti i lako predvidjeti kada je potrebno zamijeniti metalni predmet novim.

Slika 5. Opća korozija vanjske oplata broda [6]

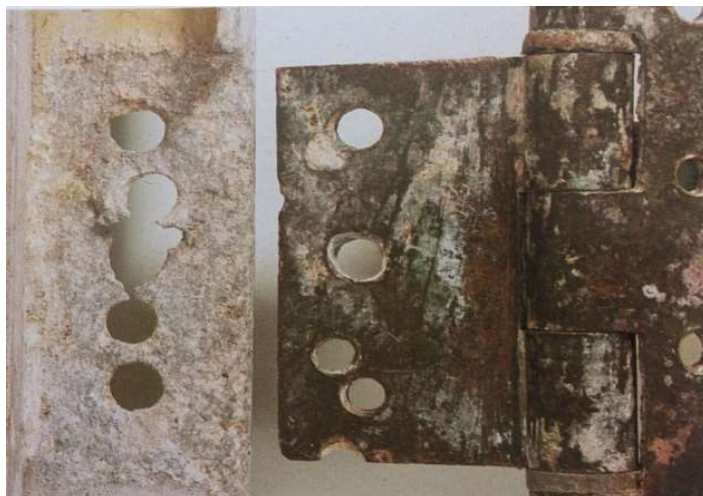
Galvanska korozija (Slika 6) – nastaje pri spajanju dvaju ili više materijala različitog potencijala u elektrolitu, pri čemu dolazi do korozije onog metala koji ima niži električni potencijal.

Slika 6. Galvanska korozija nastala zbog kontakta aluminija (lijevo) s broncom (desno) [7]

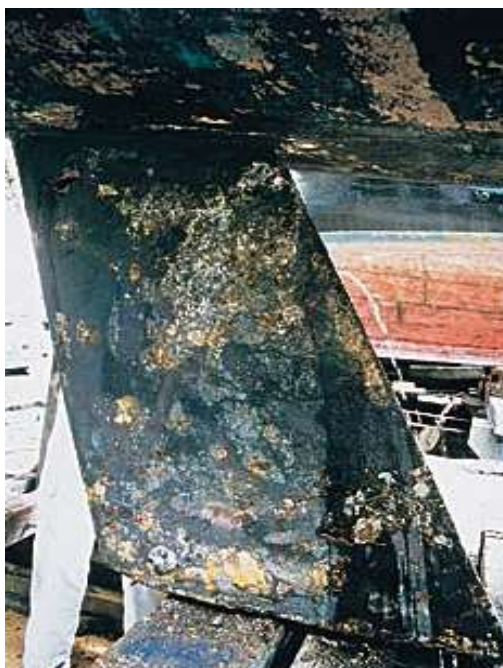
Rupičasta korozija (Slika 8) – usko lokalizirana korozija približno kružnog oblika, pri čemu je dubina prodiranja nakon dovoljno dugo vremena nekoliko puta veća od njezine širine na površini materijala. To je lokalni oblik korozije koji napada samo neke dijelove izložene površine materijala.

Slika 8. Rupičasta (eng. *pitting*) korozija na kobilici broda [9]

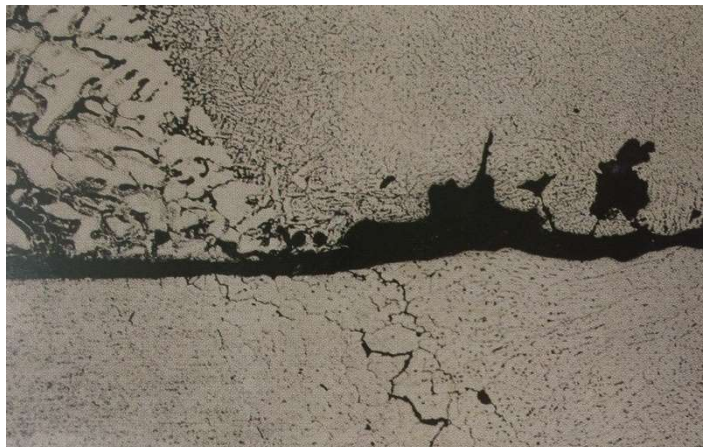
Interkristalna korozija (Slika 9) – posebno opasan oblik korozije jer napreduje nevidljivo duž granica kristalita čime se izaziva razaranje metalne veze među kristalitima u mikrostrukтури čelika i konačno raspad čitavog tijela. Intekristalna korozija može dugo ostati nezamijećena, a naglo smanjuje čvrstoću i žilavost materijala.

Slika 9. Interkristalna korozijana cjevovodu od aluminijske legure AA – 5083 [7]

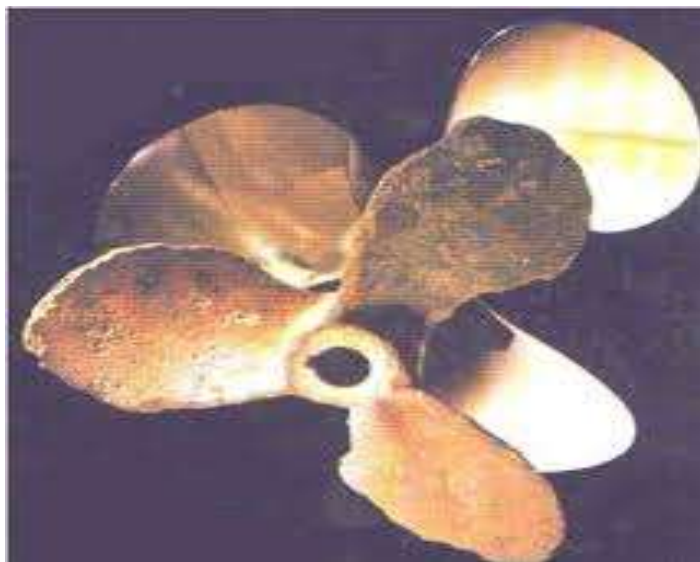
Selektivna korozija (Slika 10) – napada samo jednu (neplemenitiju) od faza ili komponenata višefaznoga ili višekomponentnoga materijala; opasan oblik korozije jer pretvara čvrst i duktilan metal u slab i krhak te podložan lomu. Najvažniji primjeri selektivnog otapanja konstrukcijskog materijala su grafitizacija sivog lijeva i decinkacija mjedi.

Slika 10. Decinkacija mjedi [6]

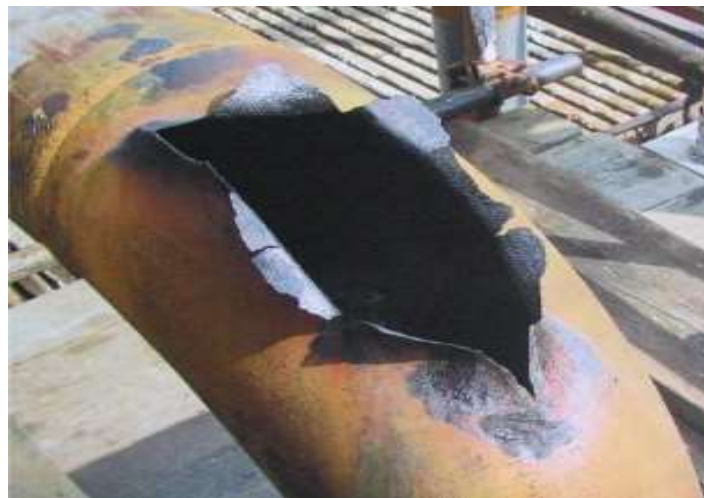
Erozijska korozija (Slika 11) – rezultat istodobnog djelovanja kemijskog (korozija) i fizikalnog (erozija) oštećivanja materijala. Zbiva se u turbulentnim strujama kapljevina te je posljedično karakteristična za cjevovode.

Slika 11. Erozijsko korozijsko oštećenje cijevi za transport nafte [10]

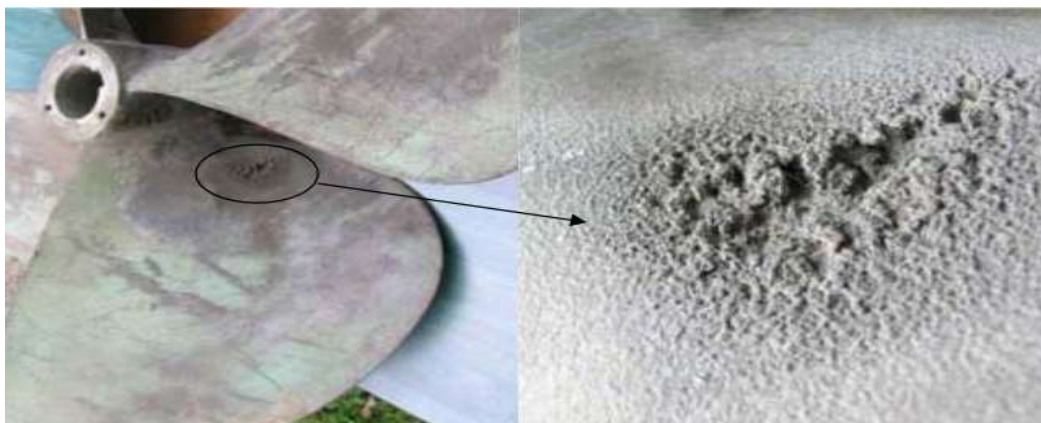
Uz navedene, na brodovima se pojavljuju još i korozijski umor (pojava pukotina i loma uslijed dinamičkog opterećenja u korozivnoj sredini), kavitacijska erozija (Slika 13) koja se razvija na krilima brodskih vijaka zbog rada vijka u zoni visoke turbulencije strujanja te biokorozija (pojava nagrizanja metalne površine uslijed metaboličkih procesa mikroorganizama).

Slika 13. Kavitacijska korozija krila brodskog vijka ribarskog broda [6]

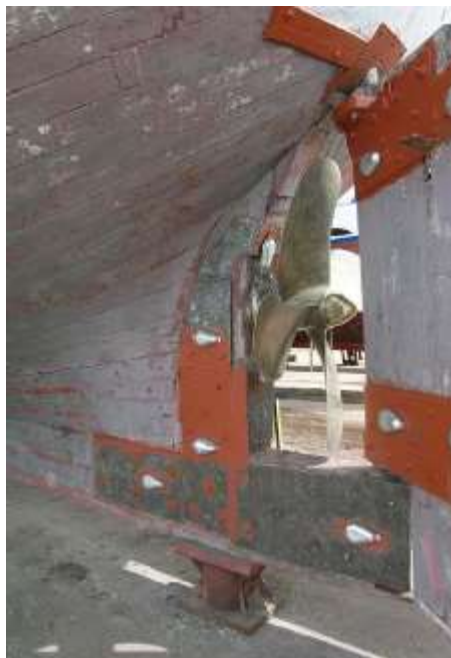
Katodna zaštita je postupak koji se temelji na privođenju elektrona metalu, bilo iz negativnog pola izvora istosmjerne struje (zaštita narinutom strujom), bilo iz neplemenitijeg metala (tzv. protektorska zaštita), sve dok potencijal objekta ne padne niže od zaštitne vrijednosti jednake ravnotežnu potencijalu anode korozijskog članka. Time nestaje afinitet za koroziju, tj. metal postaje imun. [13] U brodogradnji se katodno zaštićuju svi dijelovi broda koji su u dodiru s morem (Slika 16).

Slika 16. Katodna zaštita metalnih dijelova na drvenom brodu [5]

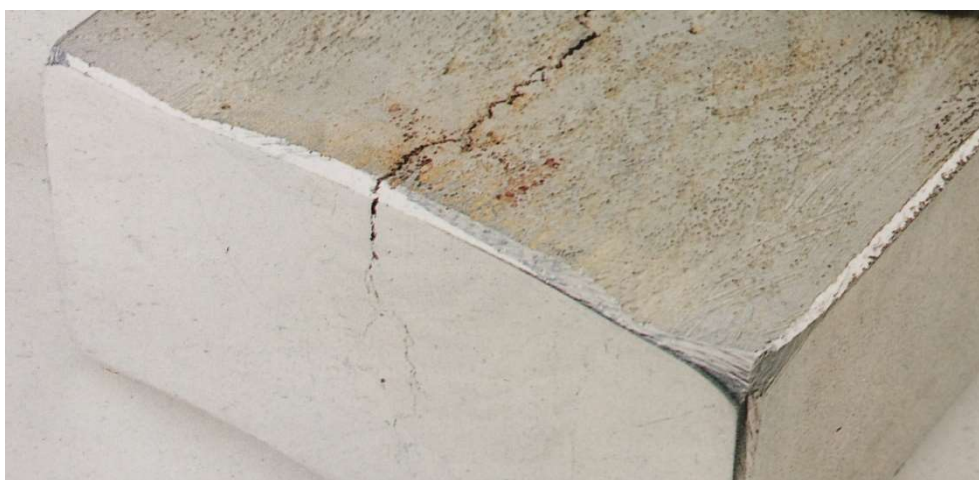
Slika 20. Napetosna korozija u aluminijskoj posudi za pohranu octene kiseline [7]

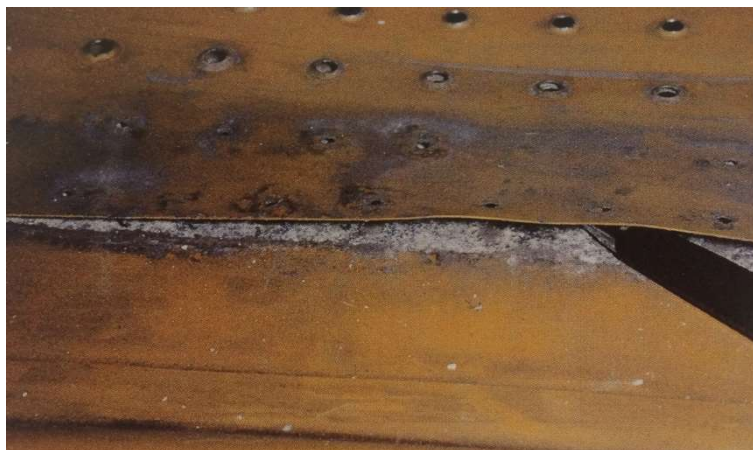
Ipak, one vrste korozije kojima treba posvetiti pažnju jer su karakteristične za sve aluminijske legure pa tako i seriju 5000, su korozija u procijepu, galvanska korozija i biokorozija. Valovi zapljuskivanjem tzv. splash zone, područja velikog korozijskog potencijala, dovode sol i mikroorganizme koji svojim prisustvom uzrokuju koroziju u procijepu i biokoroziju. Aluminij i njegove legure vrlo su elektrokemijski aktivni i kad su izloženi morskoj vodi koja je dobar elektrolit, imaju sklonost korodiranja ukoliko dođu u dodir s drugim metalom. Na slikama 21 i 22 prikazane su korozija u procijepu i galvanska korozija aluminijskih legura.

Slika 21. Korozija u procijepu aluminijske legure nakon 11 godina u službi u morskom okolišu [7]

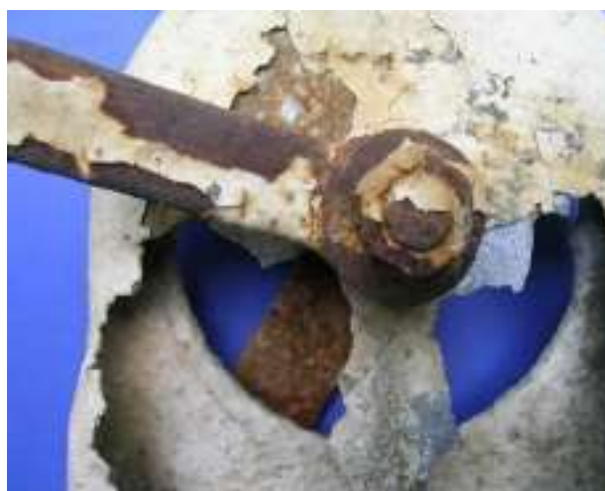
Slika 22. Galvanska korozija; stezni zatvarač čije je kućište izrađeno od aluminijske legure u kontaktu s ugljičnim čelikom od kojeg je izrađen stezni element na konstrukciji broda [8]

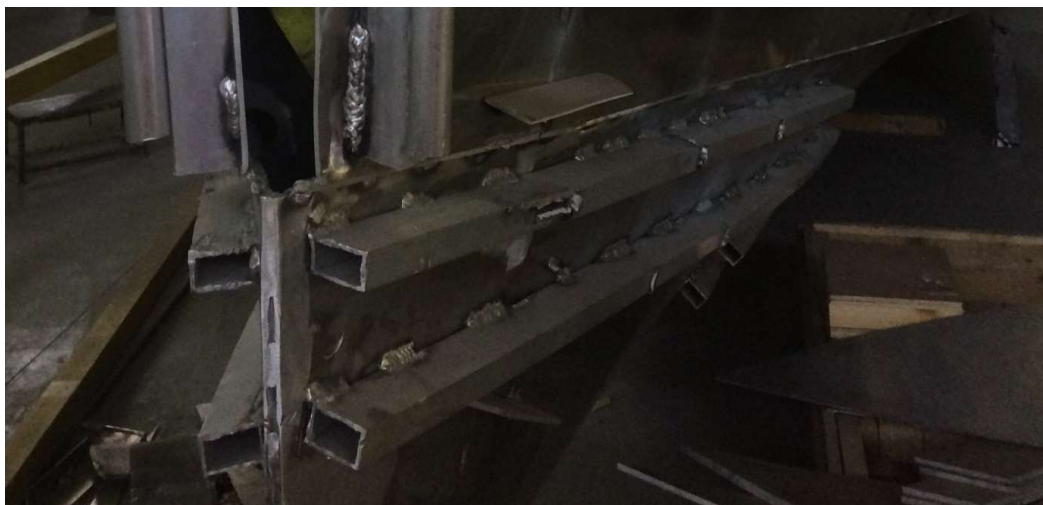
Aluminij je znatno mekši od čelika, stoga se prilikom zagrijavanja aluminiija i njegovih legura javlja problem savijanja. Iz tog razloga se primjenjuju L profili koji služe za ispravljanje limova te kvadratni profili za učvršćivanje konstrukcijskih elemenata. Na slici 27. prikazani su kvadratni profili za učvršćivanje zavareni za oplatu brodice.

Slika 27. Kvadratni profili zavareni za vanjsku oplatu

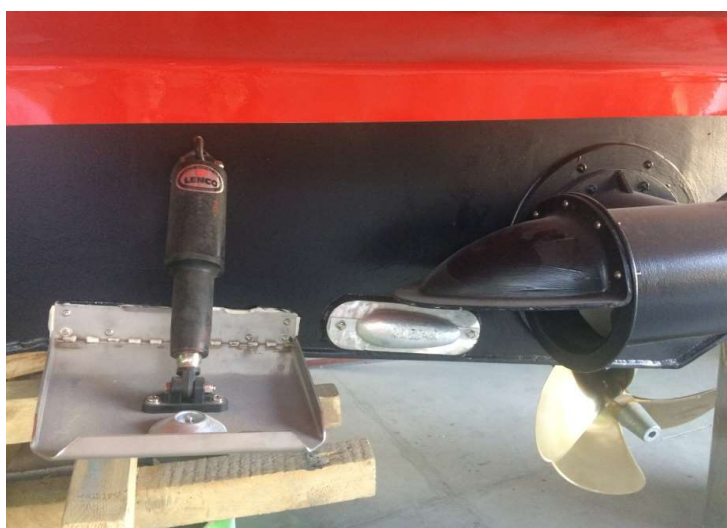
Osim zaštite premazima, aluminijski brod potrebno je zaštititi katodnom zaštitom sa žrtvovanom cinkovom anodom (Slika 29 i 30).

Slika 29. Nova cinkova anoda

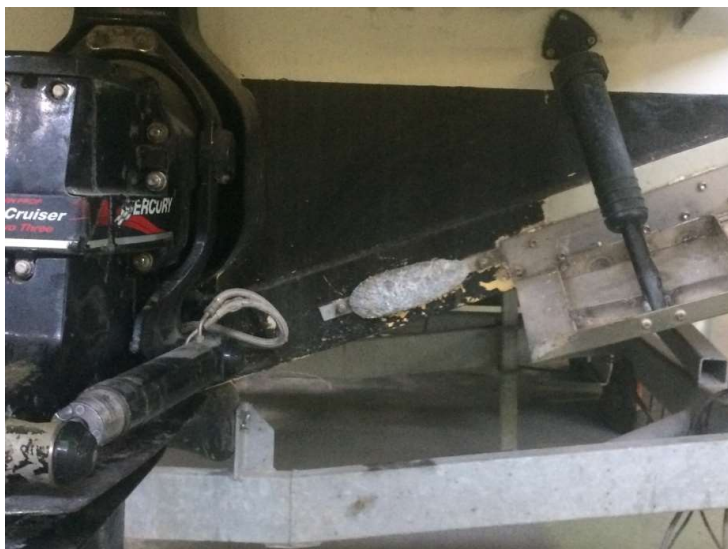
Slika 30. Istrošena cinkova anoda

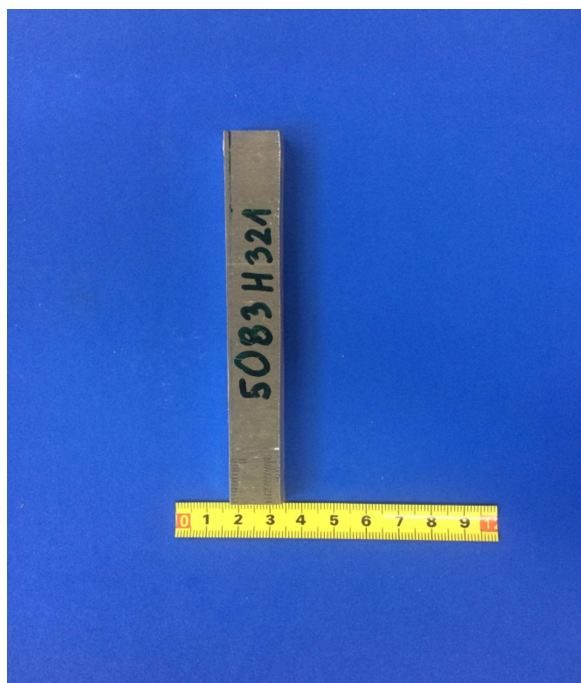
Prije početka izvođenja eksperimenta pristupilo se pripremi uzorka. Na aluminijskoj pločici širine 1,5 cm (Slika 38) najprije je bilo potrebno odabrati površinu koja će biti testirana na koroziju te ju pripremiti abrazivnim papirom A – 120, a zatim i očistiti etanolom kako bi se s površine uklonile sve neravnine i nečistoće koje bi mogle inicirati pojavu korozije u procijepu.

Slika 38. Odabrana aluminijska pločica (AA – 5083 H321)

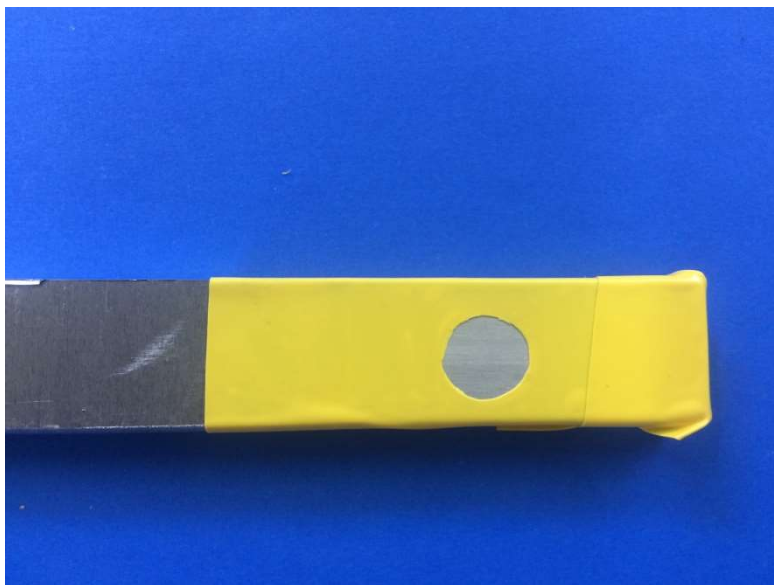
Od cijele pločice uzet je krug promjera 1 cm, a ostatak pločice koja će biti uronjena u 3,5 % otopinu NaCl-a je prekriven ljepljivom trakom (Slika 39).

Slika 39. Površina koja će biti ispitivana na koroziju

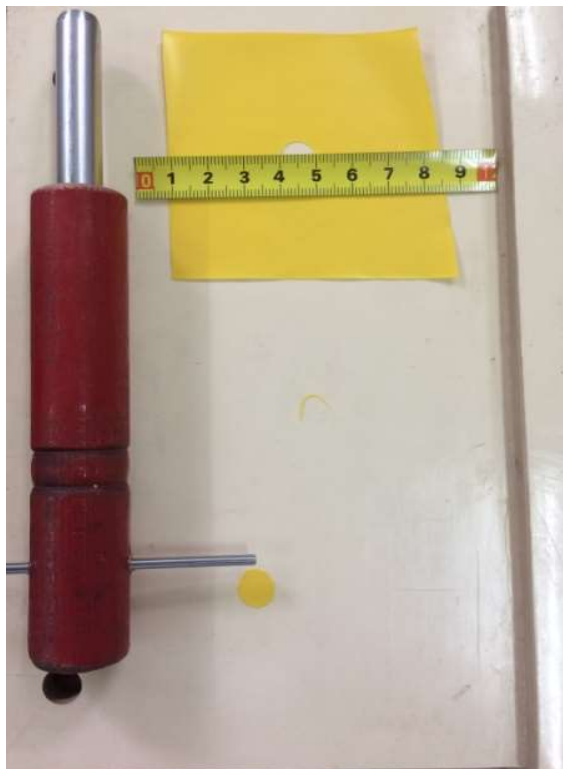
Za formiranje rupice na ljepljivoj traci korišten je poseban mehanički uređaj čija je namjena utiskivanje rupe upravo promjera 1 cm (Slika 40).

Slika 40. Mehanički uređaj za formiranje rupice

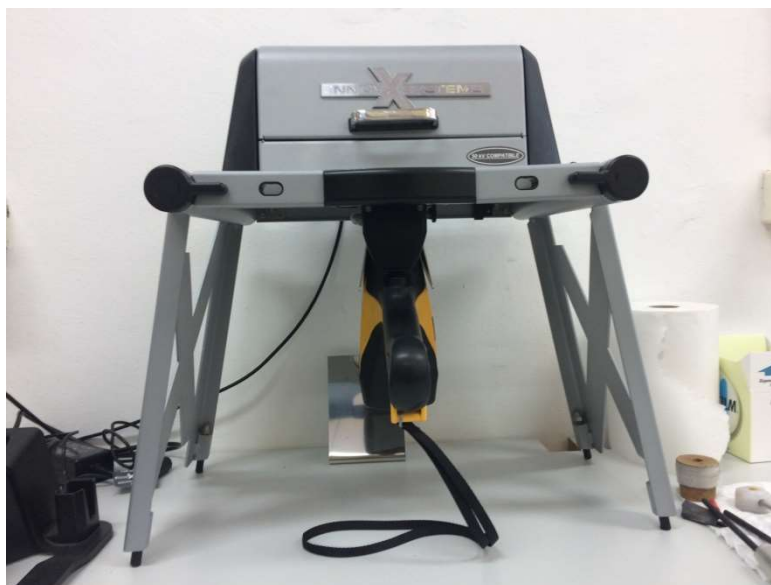
U Laboratoriju za zaštitu materijala Fakulteta strojarstva i brodogradnje, provedena je kvantitativna kemijska analiza odabranog uzorka. Maseni udio kemijskih elemenata određen je nerazornom metodom rendgenske fluorescentne spektrometrije (XRF) na uređaju XRF – Olympus, proizvođač: Innov-X Systems, Inc., USA, model: DS 2000-C, serijski broj: 50149. Na slici 41 prikazan je navedeni uređaj.

Slika 41. XRF uređaj za utvrđivanje kemijskog sastava materijala
