Trošenje koljenastog vratila motora s unutarnjim izgaranjem

Master's thesis / Diplomski rad

2019

Naslov rada na engleskom jeziku: **Wear of internal combustion engine crankshaft**

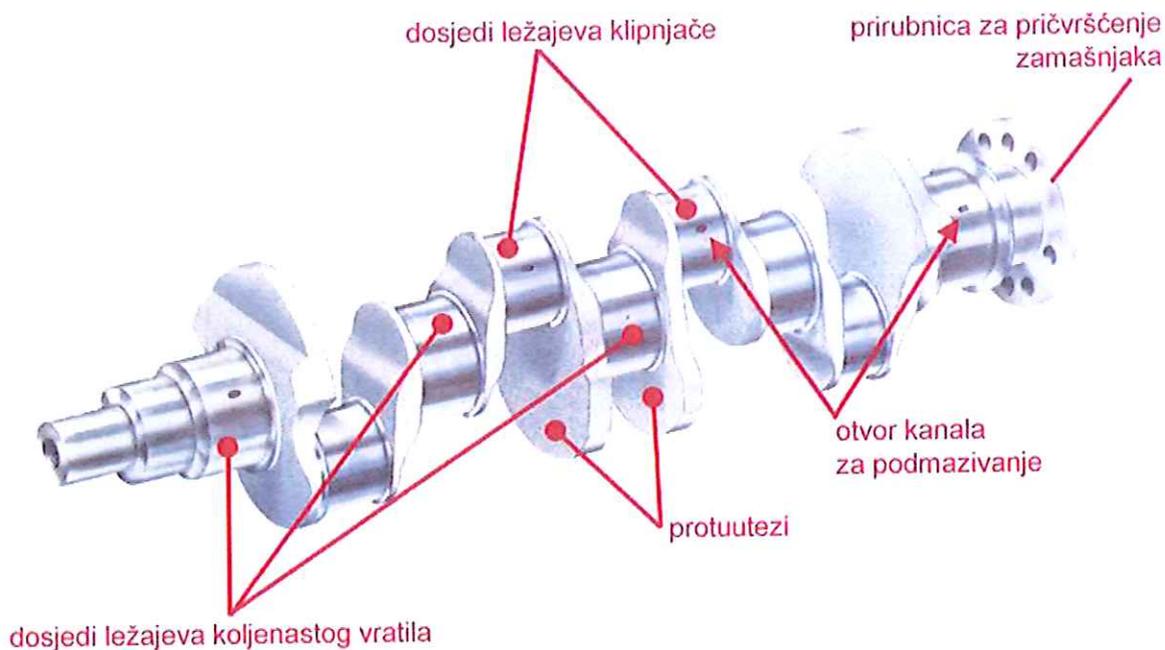
Slika 1. Dijelovi koljenastog vratila [1]

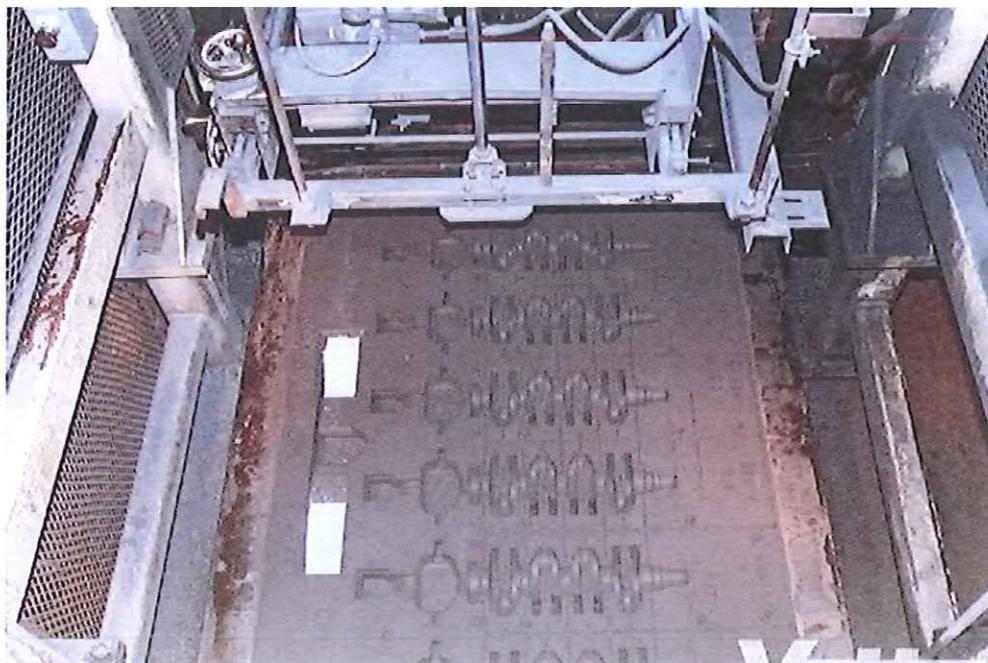
Slika 2. Kalup za izradu koljenastog vratila serijske proizvodnje [3]

Na slici 2 prikazan je kalup za izradu koljenastog vratila kod serijske proizvodnje pomoću kalupa.

Nakon što inženjeri odrade svu potrebnu tehničku pripremu, izrađuje se sam kalup za izradu koljenastog vratila prikazan na slici 2. Za izradu kalupa koristi se zrnati vatrostalni pijesak i tekuća mješavina pečena na relativno tvrdoj konzistenciji.

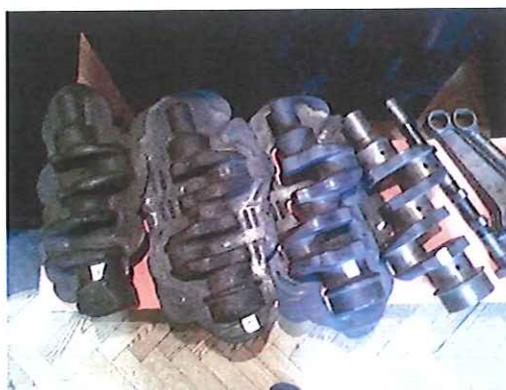
Slika 3. Izrada kovanog koljenastog vratila [6]

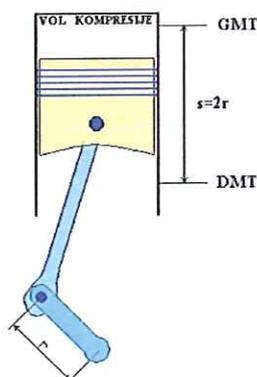
Slika 4. Grafički prikaz takta motora [9] (GMT-gornja mrtva točka, DMT-donja mrtva točka)

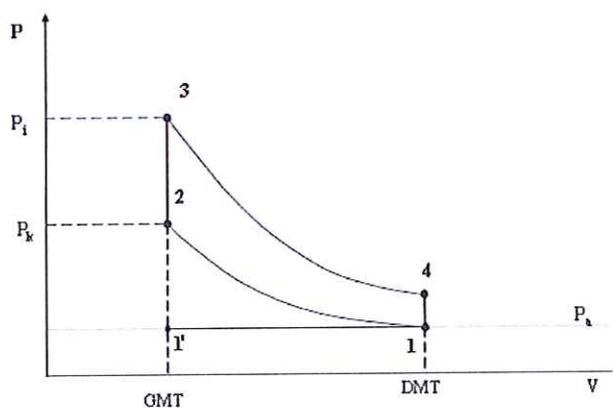
Slika 5. Teoretski dijagram Otto motora[10]

Teoretski p-V dijagram na slici 5. objašnjava rad motora sa četiri takta [10]:

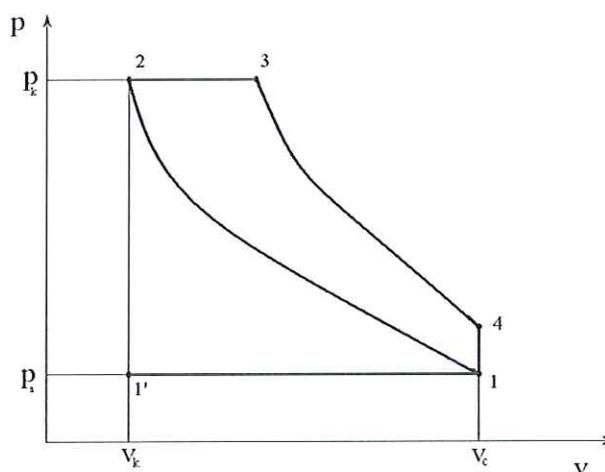
Slika 6. Teoretski dijagram Diesel motora[10]

Kod diesel motora p-V dijagram je nešto drugačiji, gdje se točke u potpunosti poklapaju, jedino dolazi kod postupka izgaranja do promjena odnosno do ne poklapanja točaka (od 2 do 3).

Dakle, bitna razlika između Otto motora i Dieselog motora je što kod procesa izgaranja, izgaranje je trenutno odnosno kod stalnog volumena. Kod Diesel motora izgaranje je pod stalnim tlakom i traje određeno vrijeme.

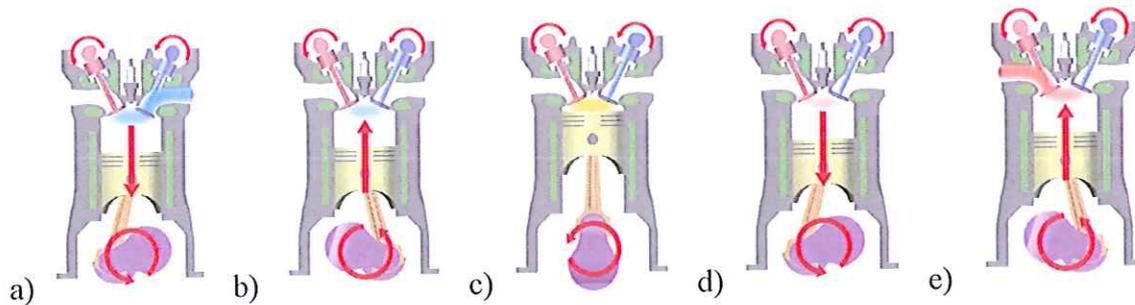
Slika 7. Grafički prikaz na Otto motoru a) usis, b) kompresija, c) paljenje smjese, d) kraj ekspanzije-slobodan ispuh, e) ispuh [10]

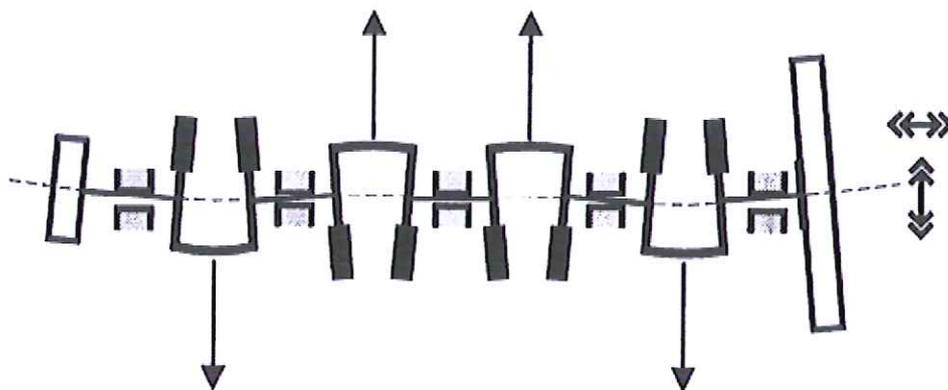
Slika 10. Poprečne i uzdužne vibracije[4]

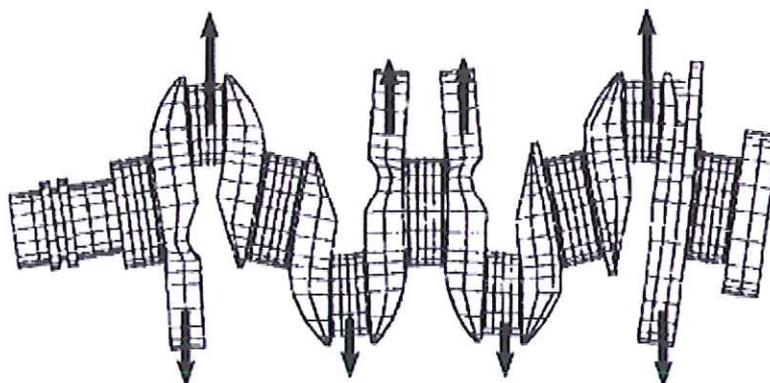
Slika 11. Deformacija radilice usred centrifugalnih sila te uslijed sila inercija masa u pravocrtном gibanju[4]

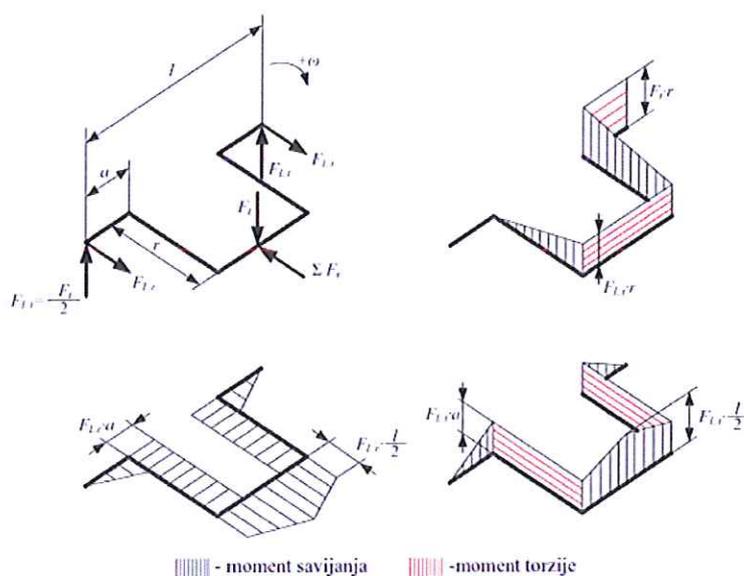
Na slici 13. prikazana je raspodjela momenata savijanja i torzije u koljenu radilice.

Slika 13. Raspodjela momenata savijanja i momenta torzije u koljenastom vratilu [5]

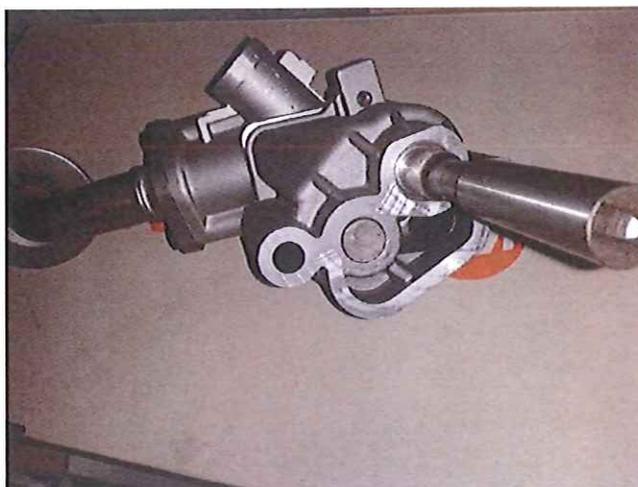
Taj način se postiže tlačnim sustavom podmazivanja, kružnim tokom motornog ulja. Kružni tok motornog ulja pokreće zupčasta pumpa koja se nalazi u uljnom karteru [Slika 14.]

Slika 14. Pumpa ulja za VAG grupaciju starijih generacija

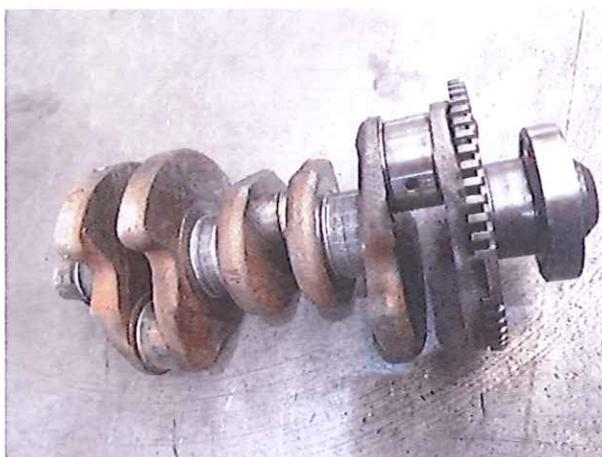
Kao primjer na slici 15. prikazano je koljenasto vratilo s trocilindarskog motora iz automobila Volkswagen Polo 1.4 TDI iz 2007.godine, snage 70KS.

Slika 15. Koljenasto vratilo trocilindarskog motora VAG grupacije, 1.4 TDI

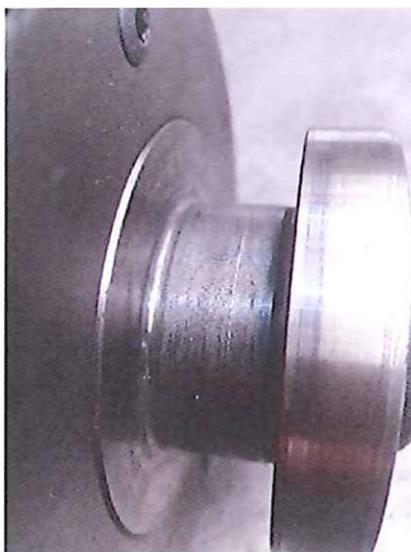
Na koljenastom vratilu iz boljeg pogleda na slici 16. vidi se kako su temeljni klizni ležajevi potrošeni uslijed nedovoljnog podmazivanja. Uzrok je, nepravilno održavanje automobila što dovodi do ovakvih posljedica.

Slika 16. Istrošenost uležištenja

Zbog dotrajalog turbopunjača, automobil je počeo gubit ulje koje je izgaralo preko ispušne grane. Nekontroliranošću nivoa ulja, s vremenom nivo ulja u koritu je bio ispod dopuštene granice, pumpa za ulje nije imala od kuda vući ulje da podmazuje unutrašnje dijelove motora, i došlo je do izrazitog trenja između temeljnog uležištenja na vratilu gdje se nalaze klizni ležajevi, što se vidi na slikama 16 i 17.

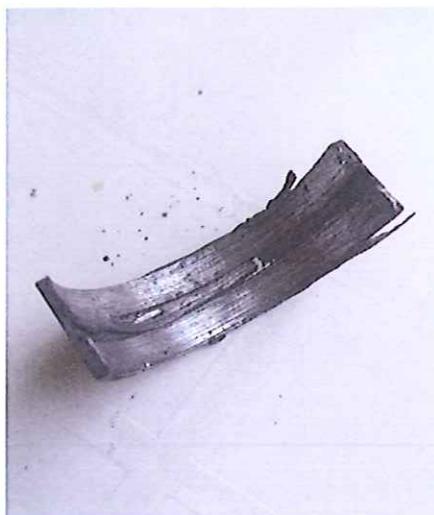
Slika 17. Istrošenost kliznog ležaja 1.4 TDI motora

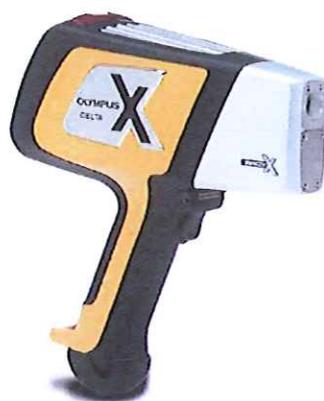
Slika 18. XRF DELTA PROFESSIONAL uređaj za analizu elemenata u materijalu [16]

Analiza materijala XRF-uredajem sa slike 18. provedena je na Fakultetu strojarstva i brodogradnje u Zagrebu. U tablici 2. prikazan je sastav materijala dosjednog ležaja koljenastog vratila.

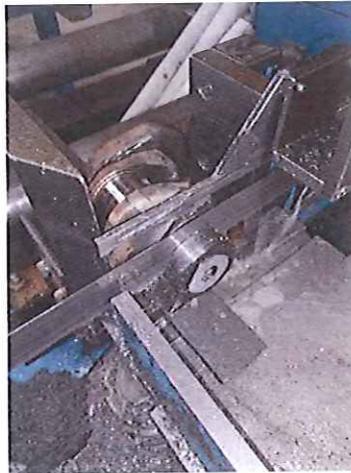
Prije analize mikrostrukture uzoraka, navedeni uzorak je trebalo odrezati s postojećeg koljenastog vratila. Uzorak koljenastog vratila prikazan na slici 19. izrezan je na tračnoj pili u prostoru tvrtke Monter-Strojarske montaže d.d.

Slika 19. Rezanje uzorka koljenastog vratila za analizu mikrostrukture

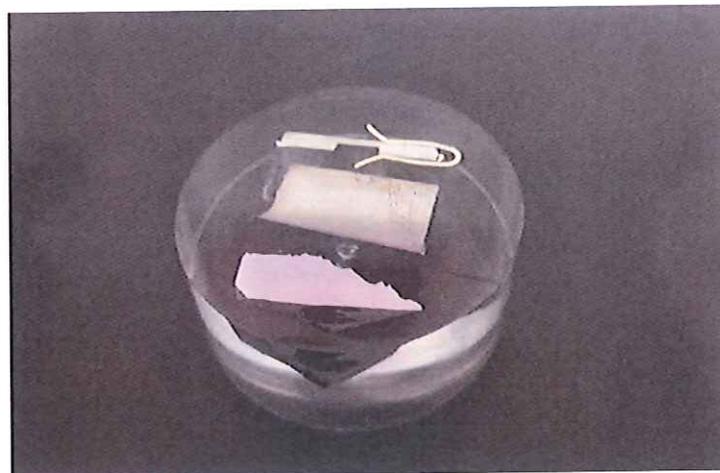
Za analizu mikrostrukture na ispitnim uzorcima odrađeno je ulijevanje ispitnih uzoraka postupkom hladnog ulijevanja. Za dobiveni uzorak na slici 20. izmješaju se tekućina i duromerna smola u obliku praha u omjeru 2:1. Zatim, uzorci se zalijevaju i vrijeme trajanja je oko trideset minuta kako bi se mješavina stvrdnula. Nakon otvrdnjavanja uzorci se vade iz kalupa.

Slika 20. Uzorak dobiven postupkom hladnog ulijevanja

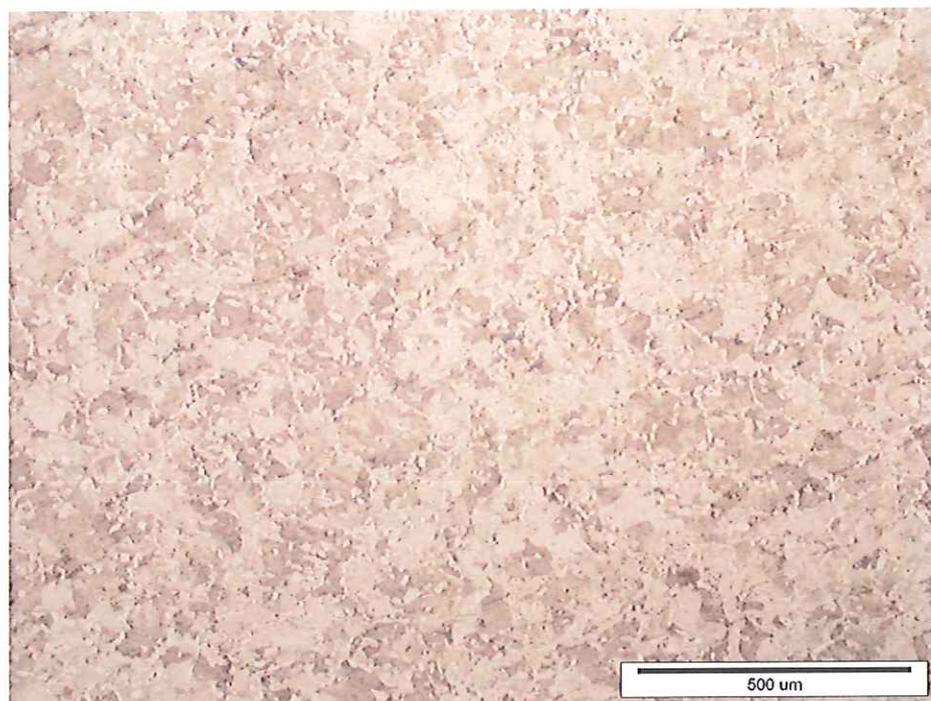
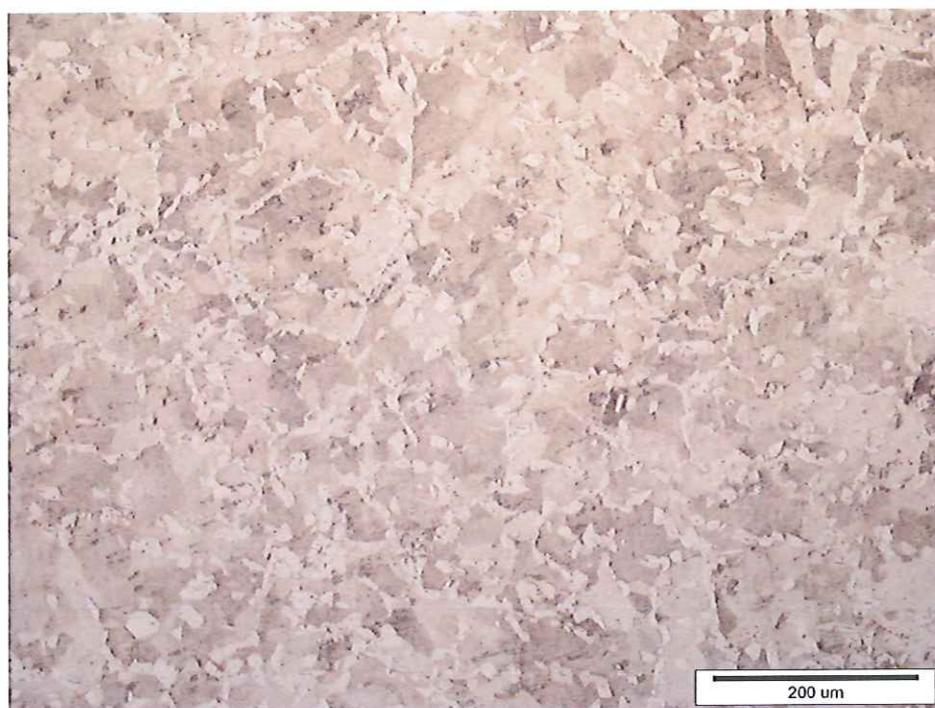
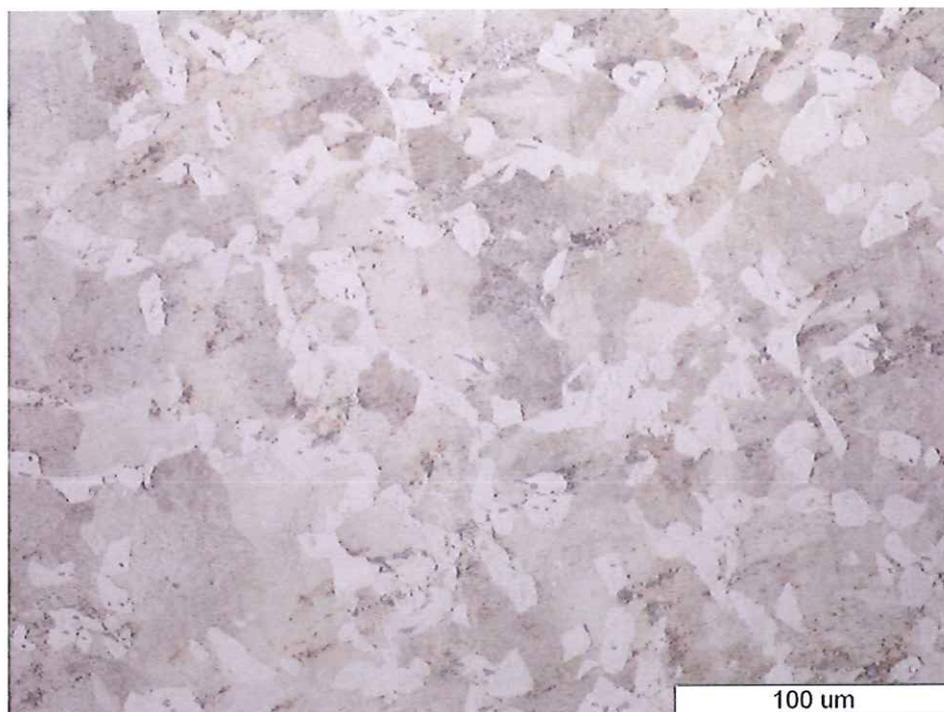
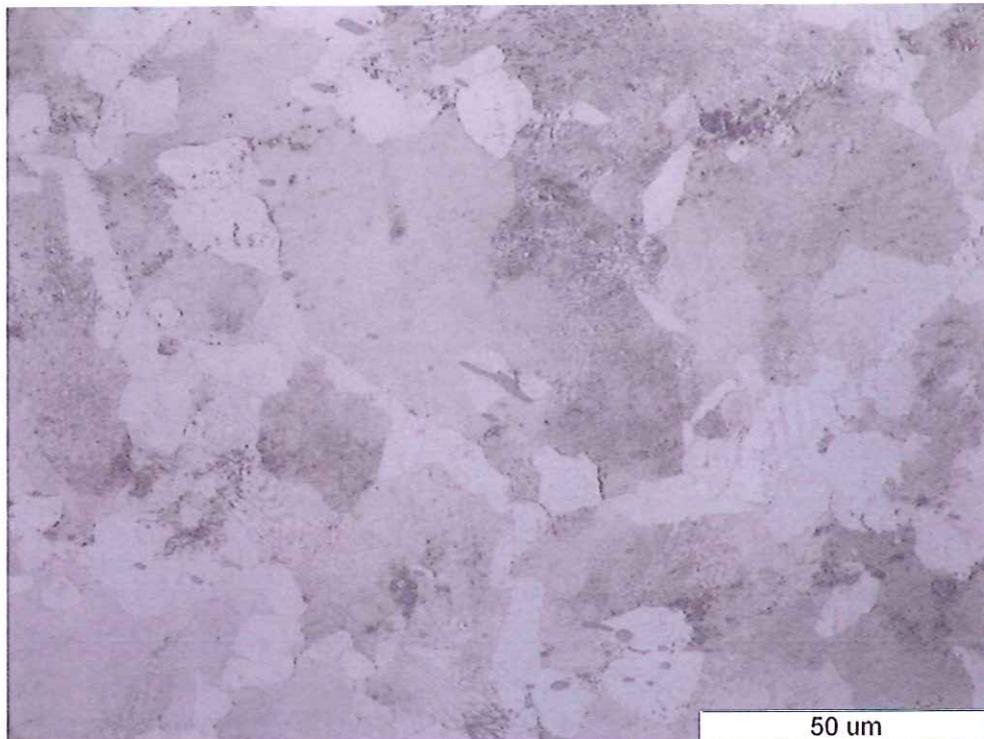
Slika 21. Mikrostruktura dosjednog ležaja koljenastog vratila na svjetlosnom mikroskopu pod povećanjem 100x

Slika 22. Mikrostruktura dosjednog ležaja koljenastog vratila na svjetlosnom mikroskopu pod povećanjem 200x

Slika 23. Mikrostruktura dosjednog ležaja koljenastog vratila na svjetlosnom mikroskopu pod povećanjem 500x

Slika 24. Mikrostruktura dosjednog ležaja koljenastog vratila na svjetlosnom mikroskopu pod povećanjem 1000x

Na slikama 21, 22, 23 i 24 jasno je vidljiva perlitno-feritna mikrostruktura uz veliki udio perlita.

Kako bi odredili mikrostrukturu navedenog uzorka, analiza je provedena na svjetlosnom mikroskopu „OLYMPUS GX51“. Mikrostruktura je proučavana na povećanjima 100x, 200x, 500x i 1000x prikazanim na slikama 21, 22, 23 i 24.

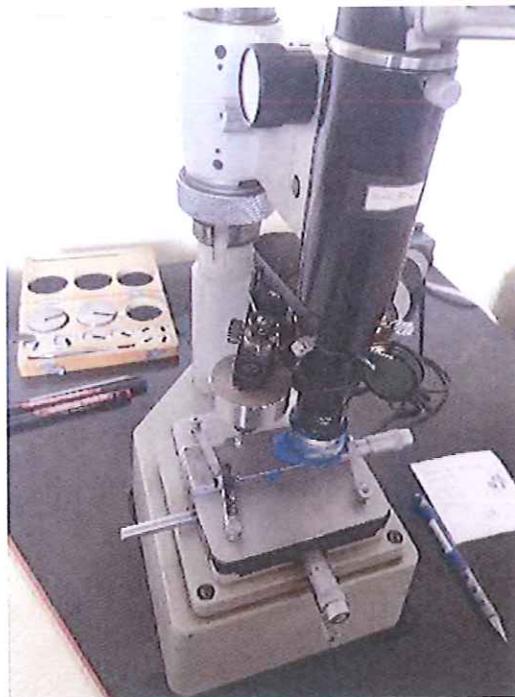
Slika 25. Tvrdomjer PMT 3

Kako bi dobili dodatne informacije o materijalima uzoraka provedeno je ispitivanje tvrdoće površine uzoraka prema Vicker metodi na uređaju „PMT 3“.

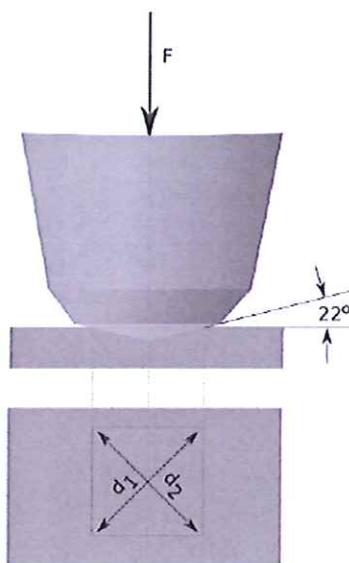
Slika 26. Prikaz penetratora i otiska kod Vickers metode

Tvrdoća po Vickersu (oznaka: HV) je mjera otpornosti što ga neki materijal pruža prodiranju dijamantne četverostrane piramide s vršnim kutom od 136° , opterećene silom F [N]. Mjere se obje dijagonale kvadrata (d_1 i d_2) i uzima se srednja vrijednost dijagonale d . Tvrdoća po Vickersu je razvijena u tvrtci *Vickers Ltd.*, kao zamjena za ispitivanja tvrdoće po Brinellu. [18]

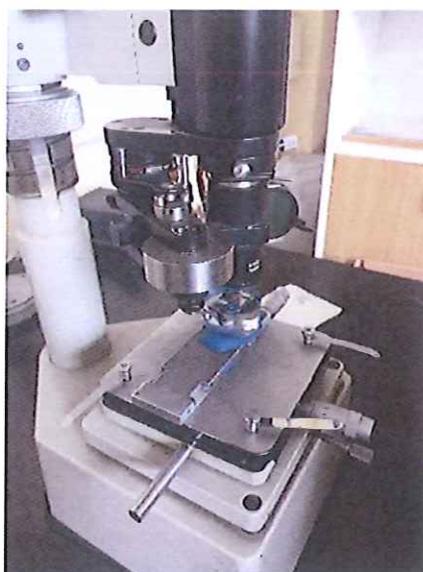
Slika 27. Prikaz uzoraka tijekom ispitivanja tvrdoće

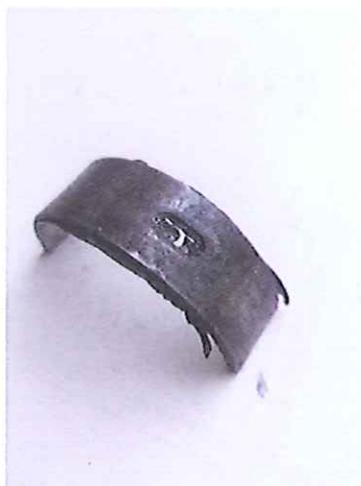
Slika 28. Prikaz otvora na podnožju ležaja koje služi za podmazivanje rotacijskih dijelova u radu motora

Kod letećeg ležaja sa donje strane na slici 28. vidi se otvor koji služi za dotok ulja kroz kanal u klipnjači tlačnog ventila.

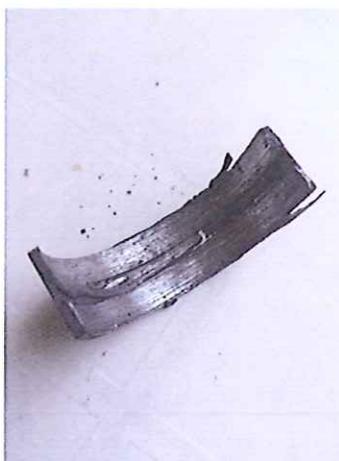
Kao i kod koljenastog vratila, leteći ležaj na slici 29 potrebno je ispitati XRF-metodom koja je objašnjena pod točkom 6.1.1.

Slika 29. Leteći ležaj

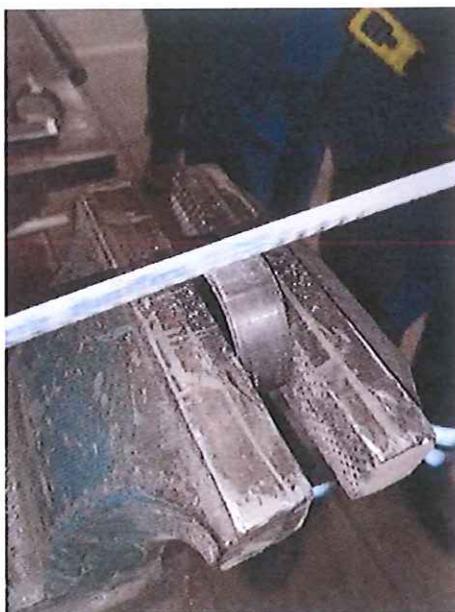
Na slici 30. prikazan je postupak rezanja letećeg ležaja te priprema za analizu mikrostrukture materijala.

Slika 30. Rezanje ležaja za analizu mikrostrukture

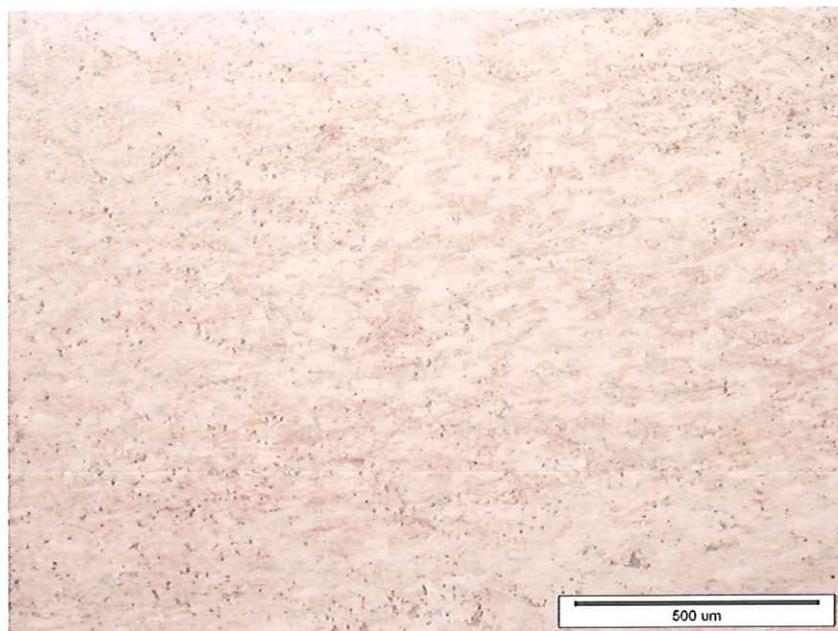
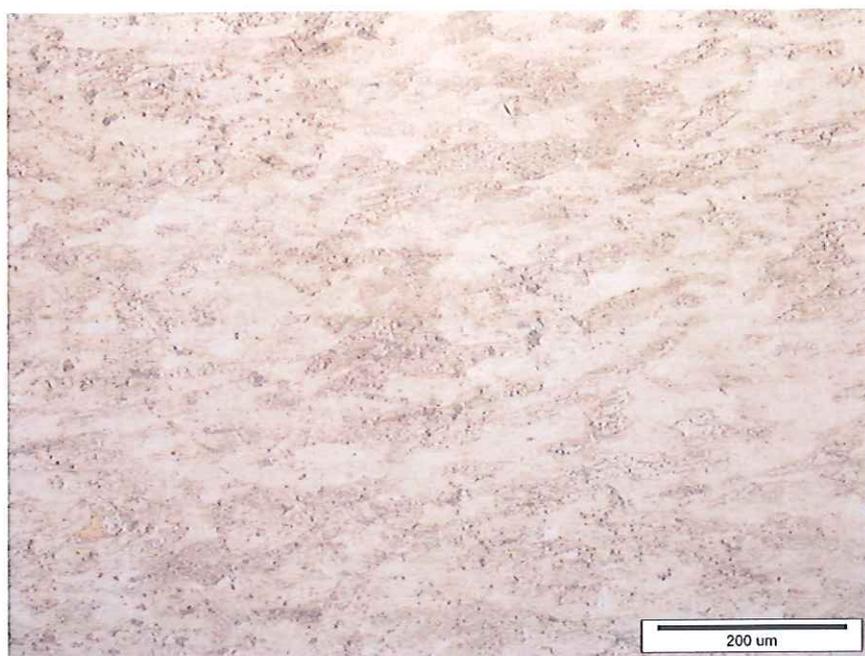
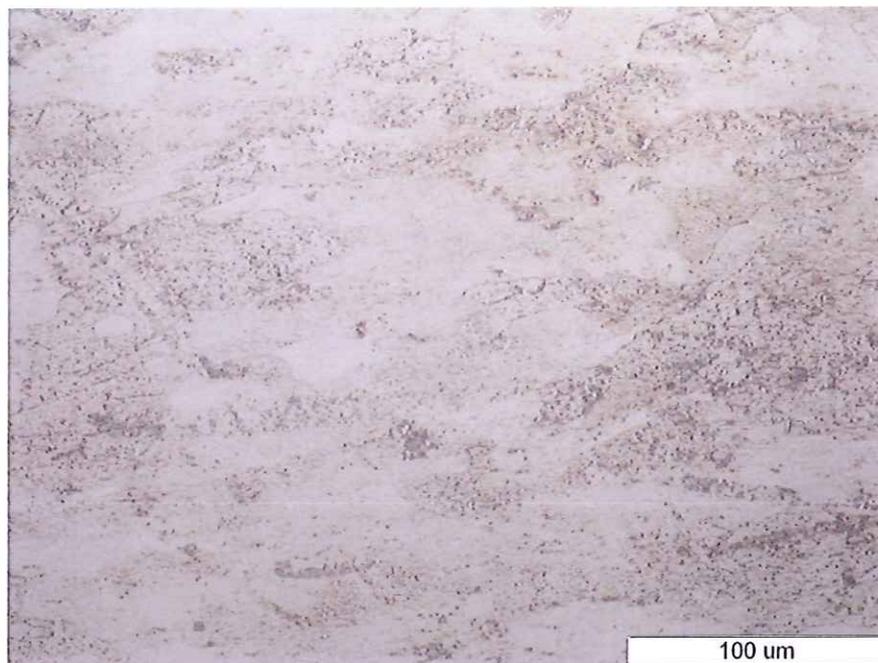
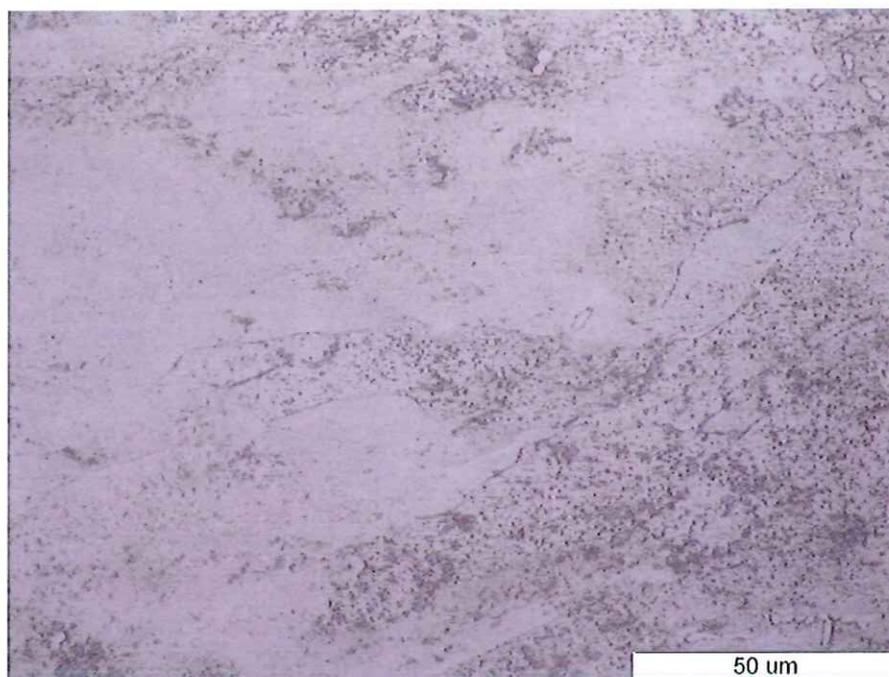
Slika 31. Mikrostruktura letećeg ležaja na svjetlosnom mikroskopu pod povećanjem 100x

Slika 32. Mikrostruktura letećeg ležaja na svjetlosnom mikroskopu pod povećanjem 200x

Slika 33. Mikrostruktura letećeg ležaja na svjetlosnom mikroskopu pod povećanjem 500x

Slika 34. Mikrostruktura letećeg ležaja na svjetlosnom mikroskopu pod povećanjem 1000x

Na slikama su vidljivi sitni percipitati intermetalnog spoja aluminijska i magnezijeva te kristal mješanac aluminijska.

Nakon rezanja, na uzorku je odrađen postupak ulijevanja za analizu mikrostrukture koja je prikazna na slikama 31, 32, 33 i 34.

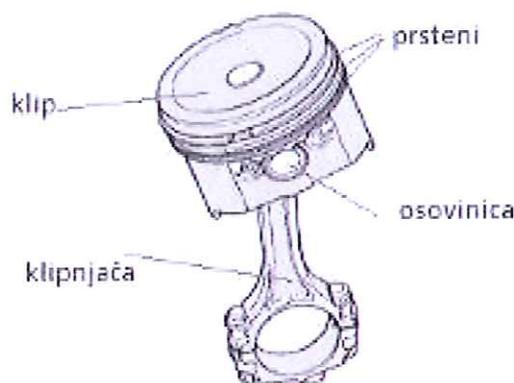
Slika 35. Dijelovi klipa

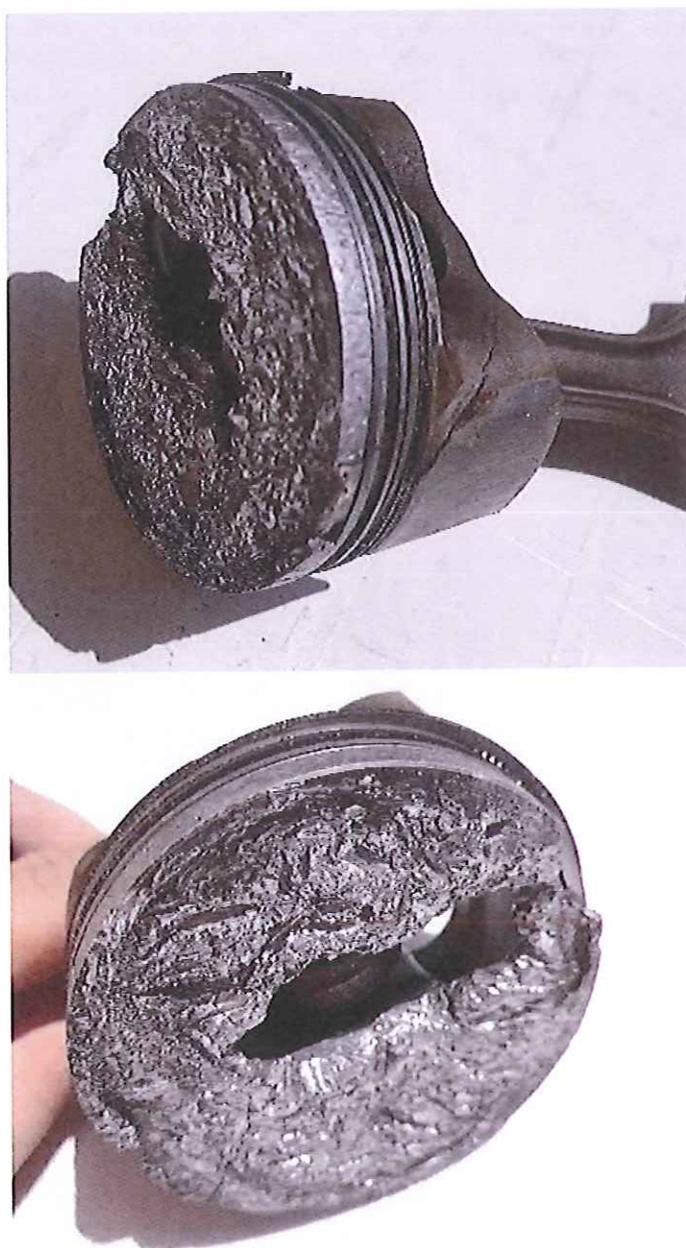
Kada govorimo o oštećenju ili puknuća klipova, za primjer je prikazan na slici 36. klip s Audi A6 4.2 TDI V8 motora. Na slici se vidi kako je glava klipa potpuno rastaljena, a plašt klipa napuknut. Ovakva oštećenja nastaju većinom kod diesel motora s direktnim ubrizgavanjem.

Uzrok oštećenja klipa je bio zrak. Odnosno, prilikom zamjene usisne grane gdje struji zrak preko turbopunjača, nova usisna grana koja se stavljala na motor nije detaljno prekontrolirana. U usisnoj grani nalazili su se ostaci metala iz prijašnjeg automobila, zato što je usisna grana bila rabljena. Neopreznošću mehaničara, prilikom paljenja automobil je na trenutke počeo davati znakove nepravilnog rada motora, odnosno lupkanja u području motora.

Slika 36. Rastaljeni klip s Audi A6 4.2 TDI V8 motora

Popravak ovakvog oštećenja je izrazito skup. Na slici 36. je prikazan samo jedan od klipova tog motora.

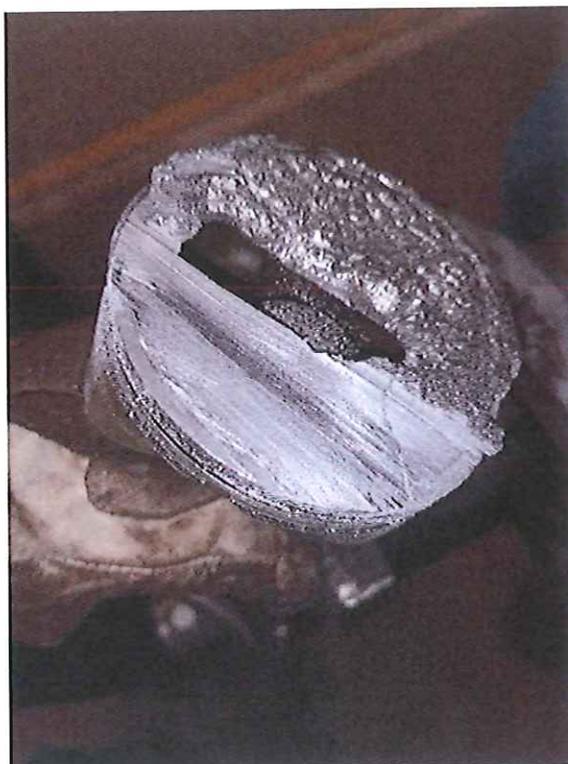
Na slici 37. prikazan je klip s kojeg je navedenim postupkom uzet komadić uzorka za mjerenje, dok na slici 38. je prikazan odrezani dio s glave klipa spreman za mjerenje.

Slika 37. Mjesto rezanja na klipu za analizu mikrostrukture

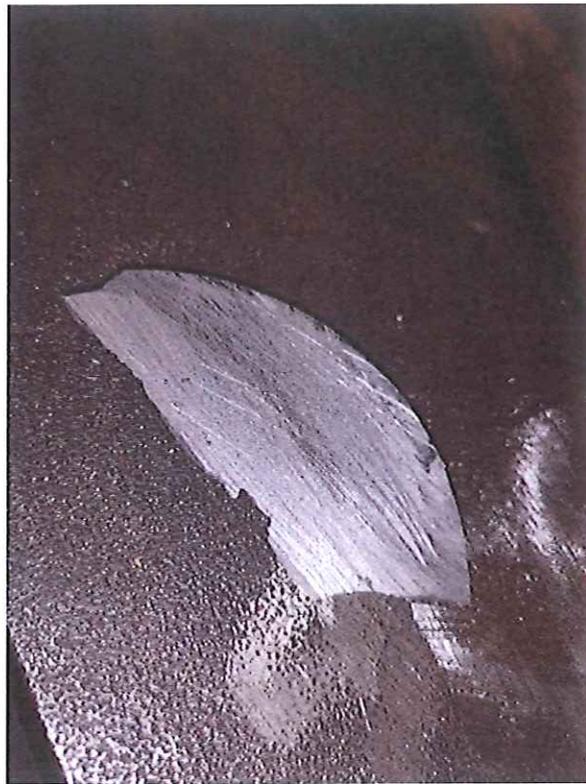
Slika 38. Uzorak odrezan s klipa

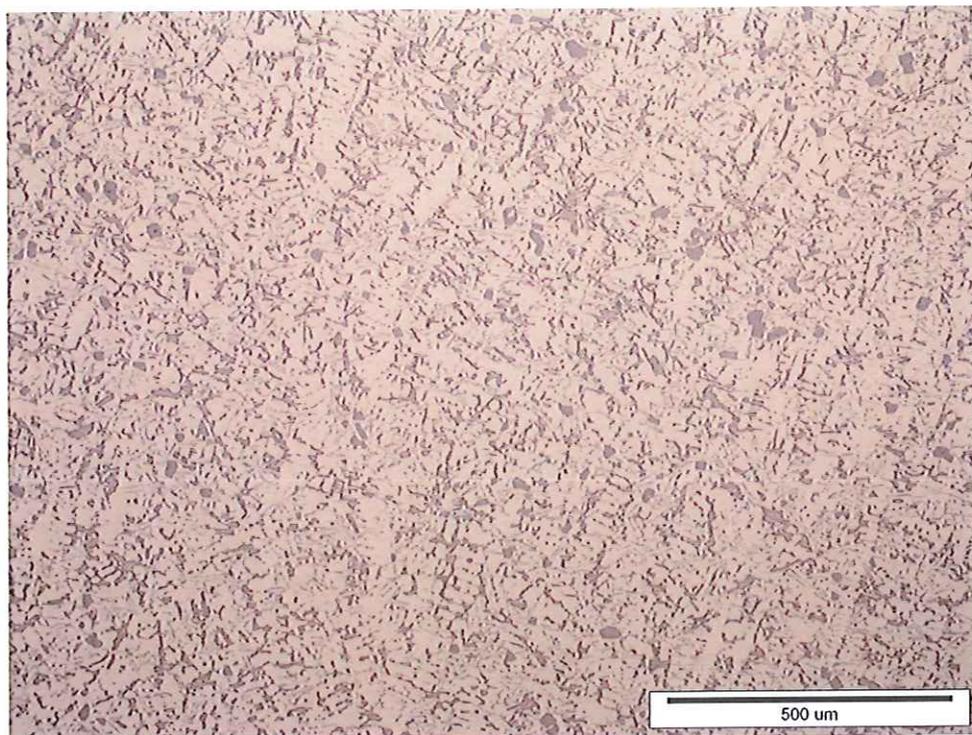
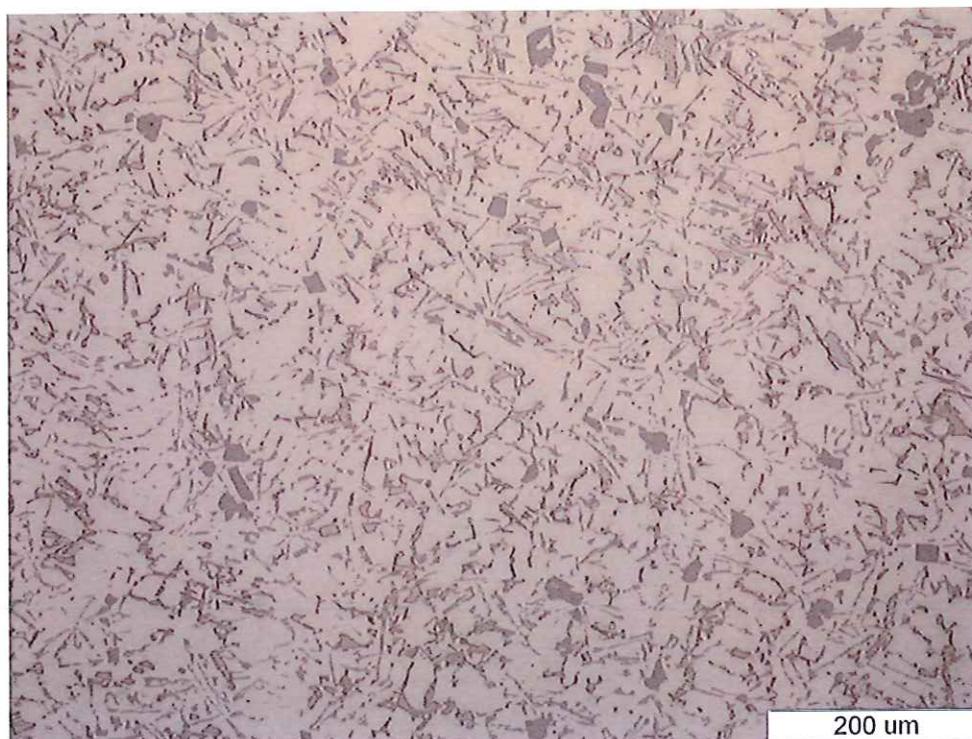
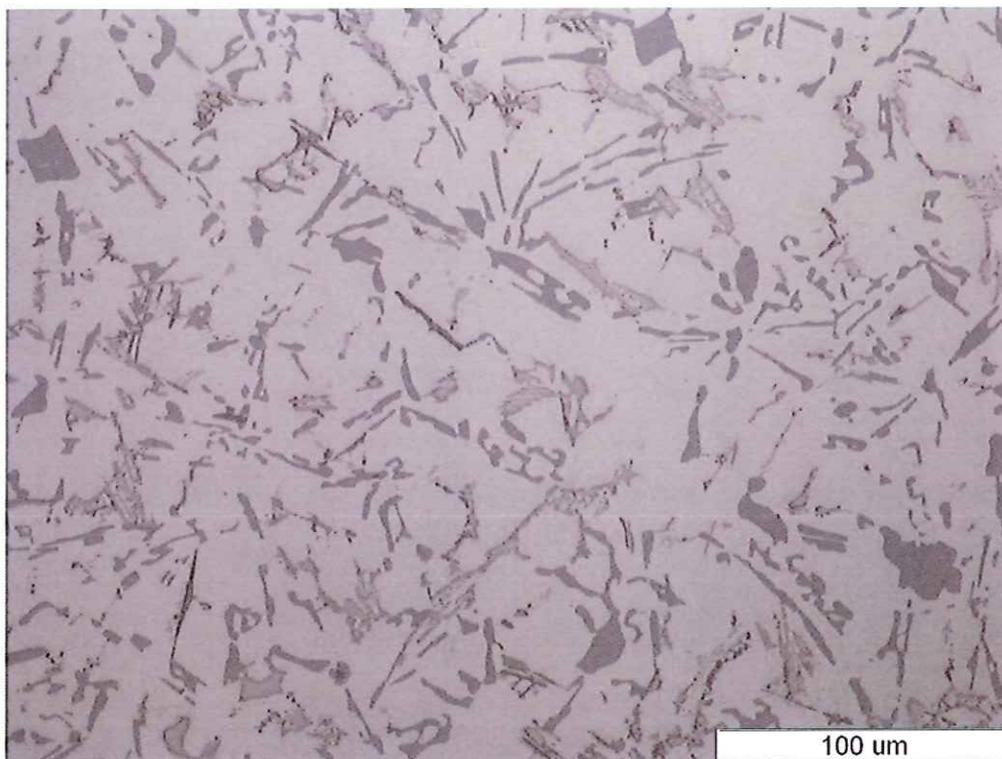
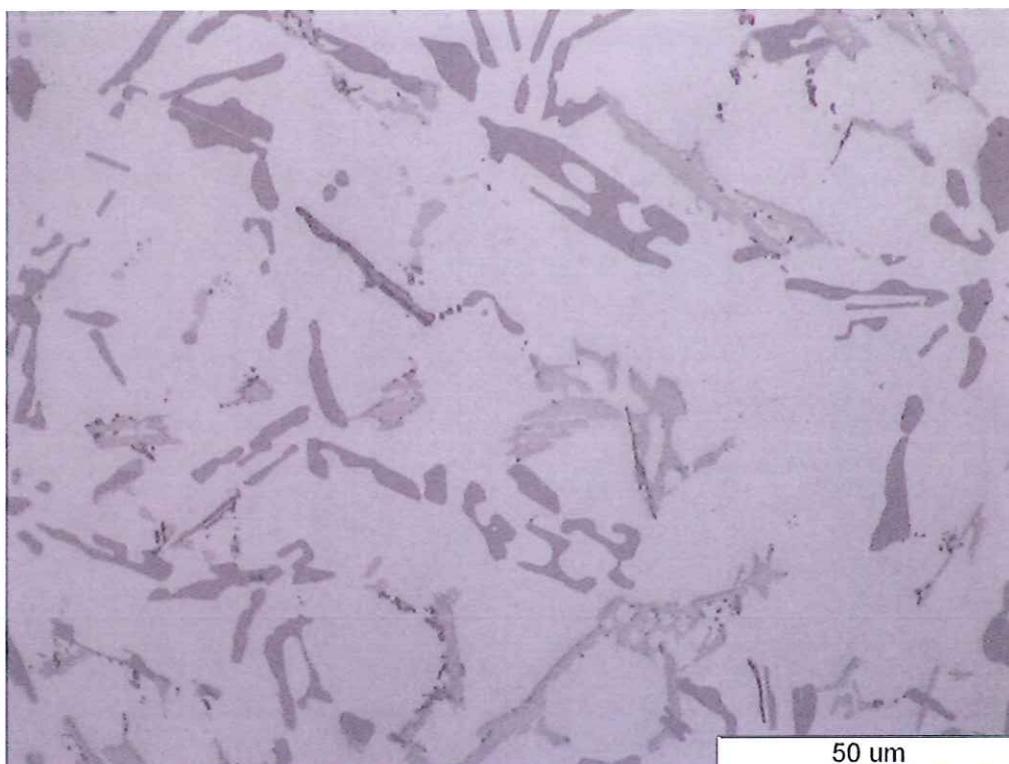
Slika 39. Mikrostruktura klipa na svjetlosnom mikroskopu pod povećanjem 100x

Slika 40. Mikrostruktura klipa na svjetlosnom mikroskopu pod povećanjem 200x

Slika 41. Mikrostruktura klipa na svjetlosnom mikroskopu pod povećanjem 500x

Slika 42. Mikrostruktura klipa na svjetlosnom mikroskopu pod povećanjem 1000x

Pri manjim povećanjima (slika 39 i 40) vidljivo je da se radi o lijevanoj mikrostrukturi. Na slikama 41 i 42 mogu se uočiti svijetle površine kristala mješanca aluminijske legure te tamne površi neintermetalnih spojeva. Zbog kemijskog sastava legure, pretpostavka je da se radi o intermetalnim spojevima aluminijske legure i bakra, odnosno, aluminijske i bakra.

Nadalje, analizirana je mikrostruktura pomoću svjetlosnog mikroskopa te prikazana na slikama 39, 40, 41 i 42.
