Degree Grantor / Ustanova koja je dodijelila akademski / stručni stupanj: **University of Zagreb, Faculty of Mechanical Engineering and Naval Architecture / Sveučilište u Zagrebu, Fakultet strojarstva i brodogradnje**

**UTJECAJ STARENJA NA
GRANIČNU ČVRSTOĆU BRODSKOG TRUPA**

DOKTORSKI RAD

**ULTIMATE HULL GIRDER STRENGTH
OF AN AGING SHIP**

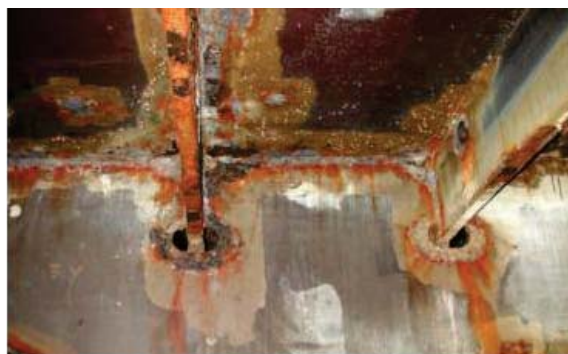
Slika 2.10 - Uznapredovala korozija potpalublja 20 godina starog tankera

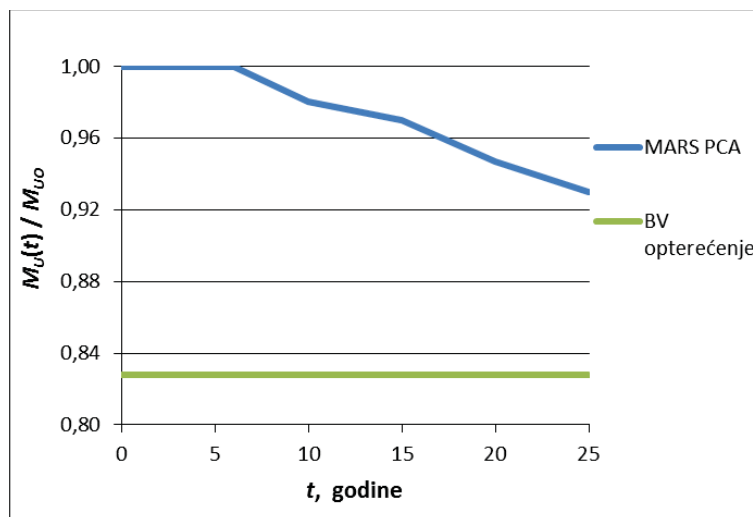
Slika 5.21 - Usporedba prema BV graničnog momenta savijanja M_U i opterećenja u ovisnosti o vremenu za opću koroziju za Brod 1

Slika 5.22 - Usporedba prema BV graničnog momenta savijanja M_U i opterećenja u ovisnosti o vremenu za opću koroziju za Brod 2

Slika 5.23 - Usporedba prema BV graničnog momenta savijanja M_U i opterećenja u ovisnosti o vremenu za opću koroziju za Brod 3

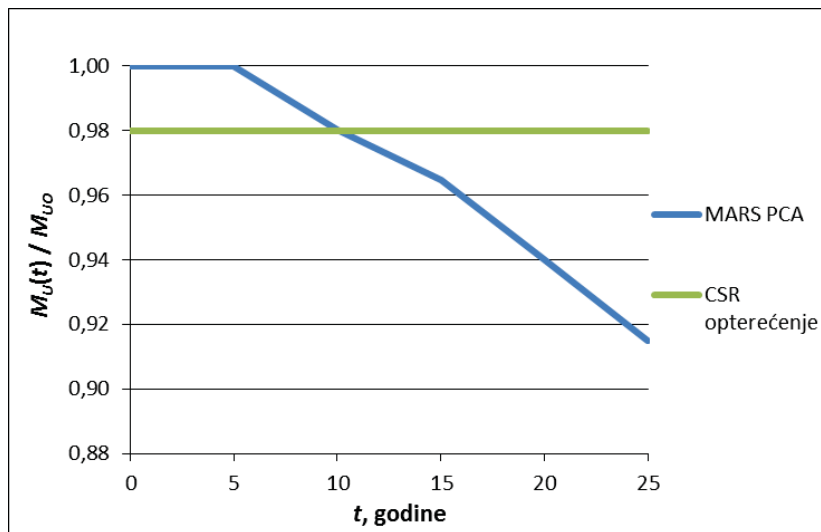
Slika 5.28 - Smanjenje graničnog momenta savijanja M_U prema CSR u ovisnosti o vremenu za opću koroziju za Brod 1

Slika 5.29 - Smanjenje graničnog momenta savijanja M_U prema CSR u ovisnosti o vremenu za opću koroziju za Brod 2

Slika 5.30 - Smanjenje graničnog momenta savijanja M_U prema CSR u ovisnosti o vremenu za opću koroziju za Brod 3
