**UTJECAJ STARENJA NA  
GRANIČNU ČVRSTOĆU BRODSKOG TRUPA**

DOKTORSKI RAD

Zagreb, 2012

**ULTIMATE HULL GIRDER STRENGTH  
OF AN AGING SHIP**

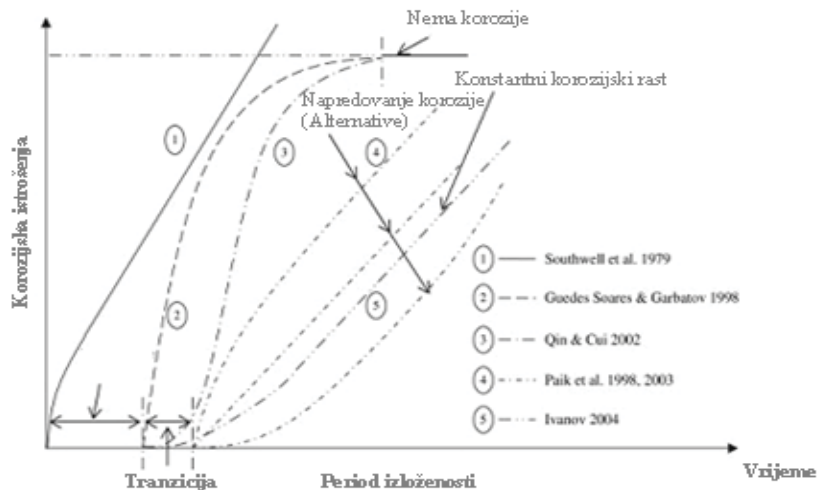
Slika 2.8 - Shematski prikaz modela korozijskog istrošenja različitih autora [10]

prijelazna faza ima postepeno ubrzanje korozijskih procesa nakon oštećenja zaštitnog premaza, a rast korozije dostiže svoj maksimum u zadnjoj fazi.

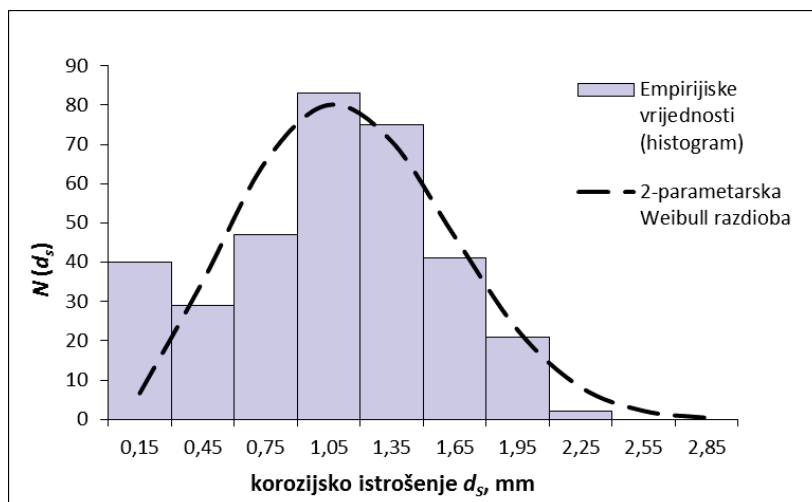
Slika 2.15 - Razdioba opažanja aproksimirana Weibull-ovom distribucijom korozijskih istrošenja palubnih opločenja u tankovima tereta za Brod br. 2 u 15. godini

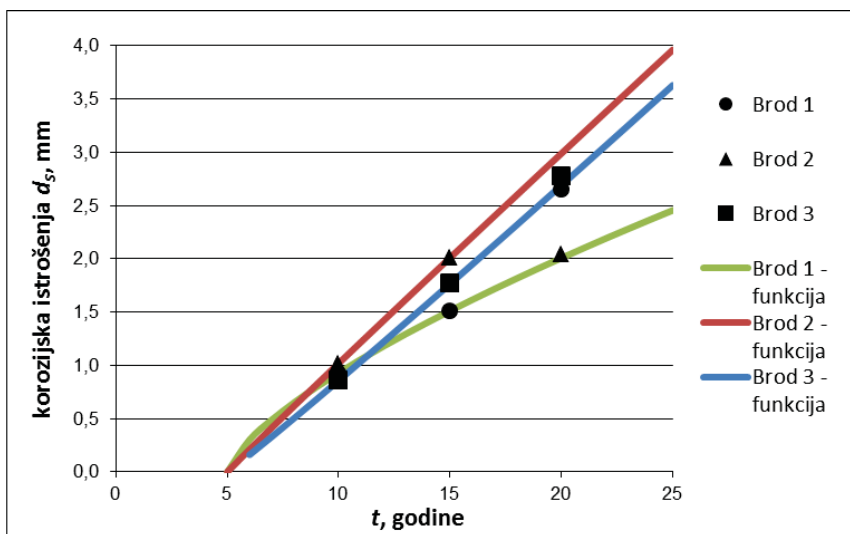
Slika 2.18 - Izmjerena i predviđena ekstremna vrijednost korozijskog istrošenja ploča palube tankova tereta

Možemo također primijetiti na slici 2.18 da je ekstremna korozija nakon 20 godina dobro predviđena za Brod 3. Za Brod 1 ta vrijednost je podcijenjena dok je za Brod 2 precijenjena. Krivulja predviđanja za Brodove 2 i 3 je skoro linearna, a vrijeme trajanja zaštitnog premaza za sva tri broda je 5 godina. Zanimljivo je primijetiti iz obje slike 2.17 i 2.18 za Brod 2, da su korozijska istrošenja nakon 20 godina, kako srednja tako i ekstremna, samo neznatno veća od onih nakon 15 godina. Za Brod 1 su suprotno tome razlike između istrošenja nakon 15 i 20 godina neočekivano velike, pa bi konkavna krivulja bila bolji izbor za modeliranje korozijskog procesa [18].

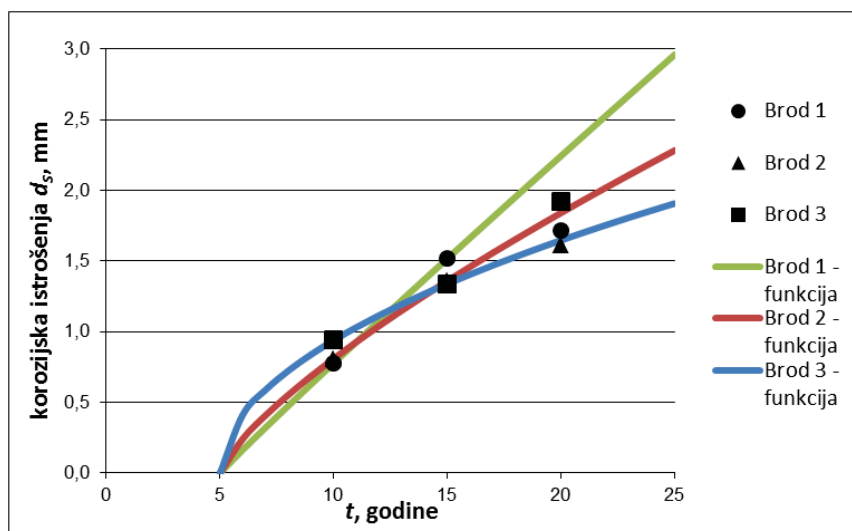
Slika 2.24 - Izmjerena i predviđena ekstremna vrijednost korozijskog istrošenja uzdužnjaka palube balastnih tankova

Općenito, izmjerene vrijednosti istrošenja za uzdužnjake u tankovima balasta su vrlo slične onima za ploče u tankovima balasta (Slike 2.23 i 2.24). Vijek trajanja zaštitnog premaza za uzdužnjake palube u balastnim tankovima je procijenjen na 5 godina za ekstremnu vrijednost, a procjena za srednju vrijednost korozijskog istrošenja je 6.5 i 8 godina. Predviđanje srednjih vrijednosti korozijskih istrošenja nakon 20 godina blago precjenjuje izmjerene vrijednosti. Za ekstremne vrijednosti krivulje predviđanja za Brodove 1 i 2 blago podcjenjuju izmjerene vrijednosti, dok ih za Brod 3 precjenjuju.
