Korozijska oštećenja endoprotetskih implantata zgloba kuka

Master's thesis / Diplomski rad

Naslov rada na engleskom jeziku: **Corrosion damages of endoprosthetic hip joint implants**

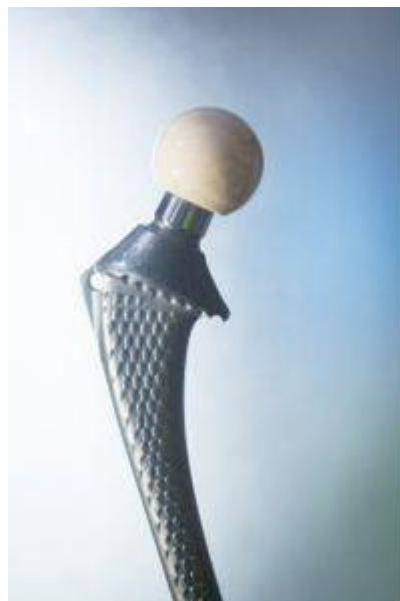
Slika 4. Endoproteza kuka načinjena od Ti – 6Al – 4V legure [10]

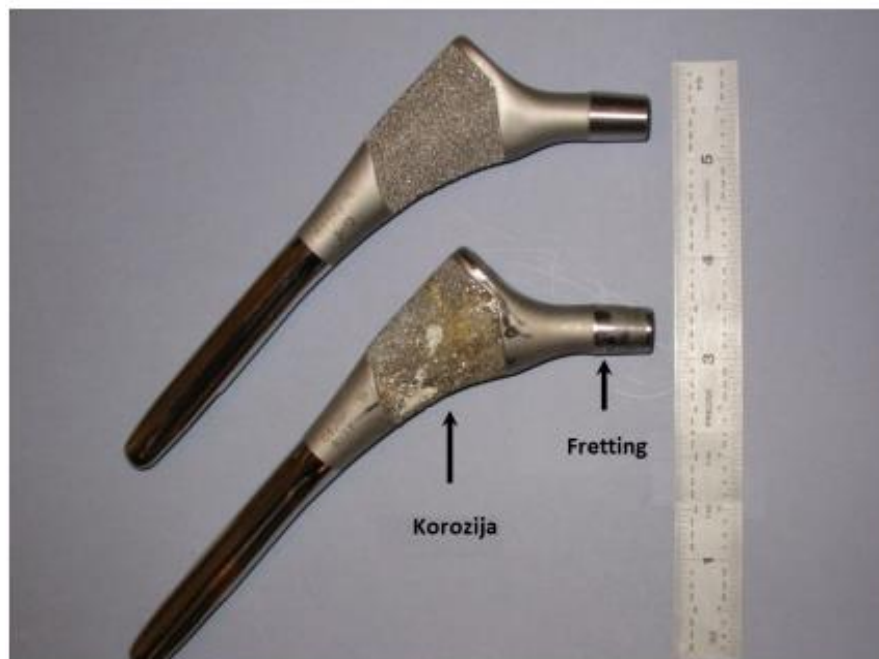
Prikaz takvog jednog korozivskog oštećenja implantata kuka dan je slikom 18. Slika prikazuje stanje prije i nakon djelovanja korozivskih mehanizama. Radi se o oštećenju na femoralnom dijelu implantata.

Slika 18. Korozivska oštećenja na femoralnom dijelu [9]

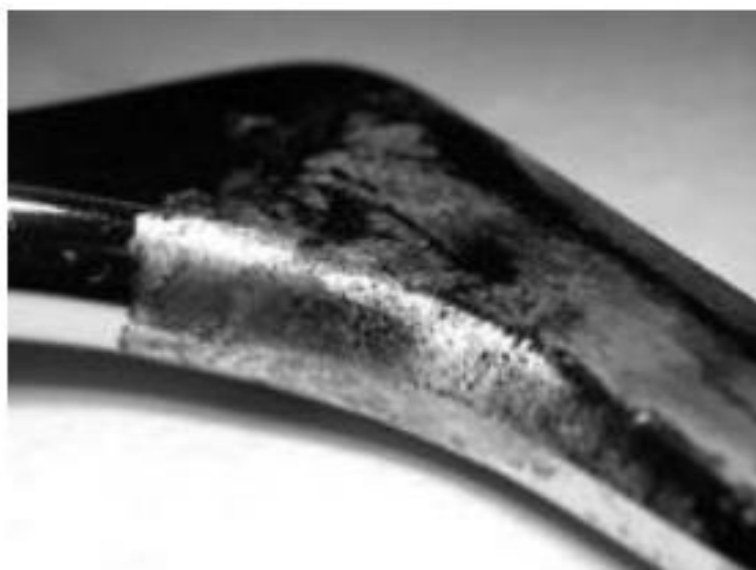
Slika 19 također prikazuje lokalno korozivsko oštećenje. Oštećenje je na femoralnom dijelu te se radi o nehrđajućem čeliku od kojeg je napravljen implantat, dok je slikom 20 prikazano rupičasto korozivsko oštećenje tijela implantata.

Slika 19. Korozivsko oštećenje implantata od nehrđajućeg čelika [16]

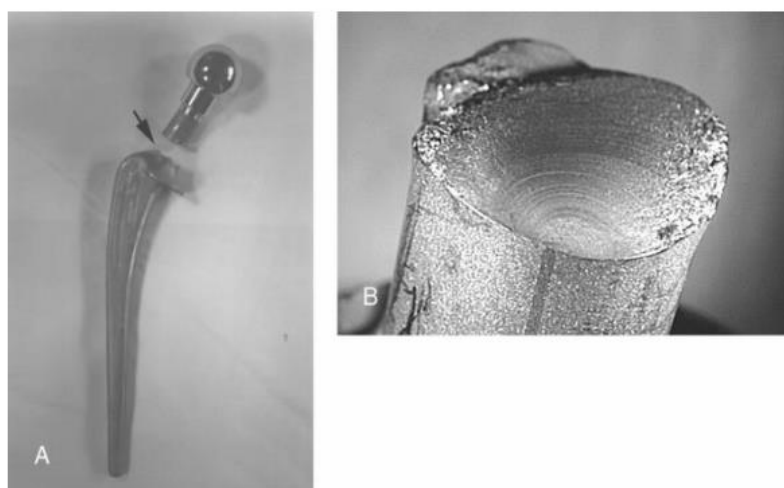
Slika 21. Lom zbog umora materijala [16]

Na slici 21 A vidljivo je da je do loma došlo u području vrata femoralne komponente, dok je na slici 21 B prikazan izgled površine nakon loma materijala.

za stvaranje mikropukotina. Uz fretting već je prethodno spomenuto da se kod modularnih endoproteza javlja i korozija u procjepu. Elektrokemijske reakcije koje se događaju u procjepu s pittingom na površini legure mijenjaju sastav elektrolita tj. tjelesne tekućine. Tjelesna tekućina postaje kisela, smanjuje se pH – vrijednost i to pogoduje pokretanju pukotina. Umor materijala može biti uzrokovan djelovanjem napetosne korozije. U normalni fiziološkim uvjetima opterećenja endoproteza je podvrgnuta vlačnom naprezanju lateralno i tlačnom naprezanju medijalno. Ciklička vlačna naprezanja pri dinamičkom opterećenju implantata zgloba kuka potpomažu širenju pukotina iz mikropukotina. Takav proces poticanja rasta pukotina je sličan napetosnoj koroziji, samo što umjesto statičkog opterećenja primijenjeno je dinamičko. Kombinacijom kobalt – krom legure i titanove legure u primjeni prilikom djelovanja dinamičkog vlačnog naprezanja dolazi do pojave *pittinga* i *frettinga*. Ovi korozijski oblici uzrokuju brzi nastanak i propagaciju pukotine što dovodi do prijevremenog loma. Lom uzrokovan korozijom obično je rezultat djelovanja više faktora. Također, korozijski mehanizmi koji pritom djeluju su međusobno povezani. Primjerice, tarna korozija na modularnom sučelju potpomognut će razvoju korozije u procjepu i jamičaste korozije (*pittinga*). Lokalni agresivni elektrolit koji nastaje zbog korozije u procjepu i jamičaste korozije (*pittinga*) ubrzat će taru koroziju (*fretting*). Površinski defekti nastali prilikom višestrukog napada navedenih korozija stvaraju potencijalna mjesta za nastanak pukotine. Neke od nastalih pukotina pod dinamičkim opterećenjem propagiraju do kritične veličine i uzrokuju lom materijala [24]. Lom zbog umora materijala prikazan je slikom 21.

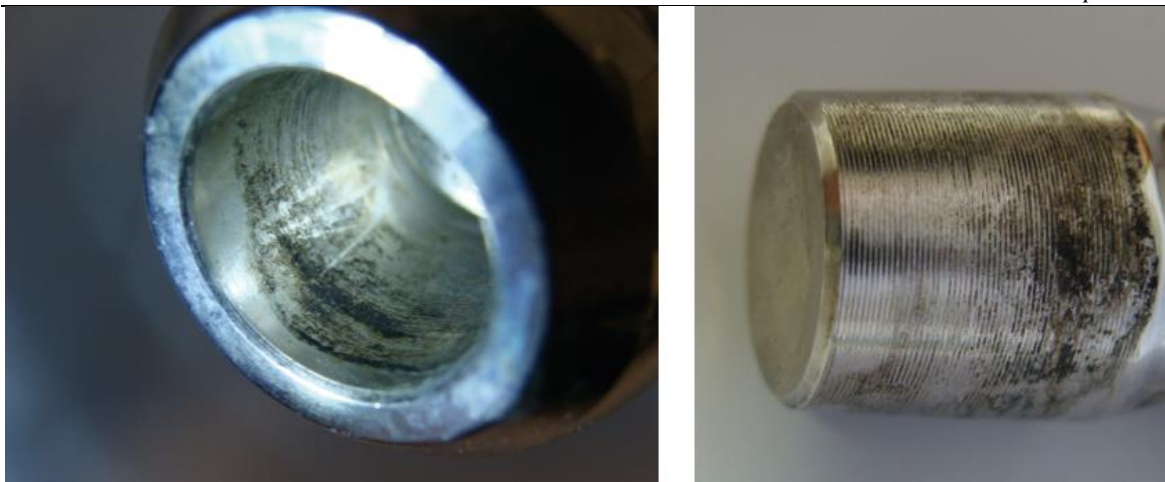
Slika 22. Korozijsko oštećenje modularne endoproteze zgloba kuka na spoju glava / vrat [28]

Populacija bolesnika na kojoj se provodilo ispitivanje sastojala se od 20 pojedinaca čije su nuspojave lokalnih tkivnih reakcija zabilježene u razdoblju između siječnja 2009. do srpnja 2012. godine. Odnos žena naspram muškaraca je bio 16 naprema 4. Također, prosječna godina starosti je bila 61. Pacijenti su imali umjetni kuk s metalnom glavom i polietilenskim uloškom. Nuspojave su se počele javljati nakon 3,9 godina nakon operacije. Simptomi su prvenstveno uključivali bol. Pacijenti su imali implantate od tri različita proizvođača i sedam različitih dizajna. Geometrija stema se također razlikovala kao i kemijski sastav glave i vrata (Ti – legura/ Co – Cr legura). Veličina glave je varirala između 28 do 40 mm. Osam bolesnika bilo je podvrgnuto snimanju poprečnog presjeka i svaki od njih pokazao je veliku količinu tekućine u kontaktnom području glave i vrata. Tekućina je ukazivala na tip tekućine sličan onoj koja je poznata pod nazivom pseudotumor. Razina serumski metalnih iona ispitana na pacijentima dala je vrlo konzistentan nalaz. U nalazu je razina kobalta bila diferencijalno povišena iznad razine kroma. Srednja vrijednost razine seruma kobalta je iznosila 10,3. To je predstavljalo značajno povišenje u odnosu na one modularne endoproteze koje normalno funkcioniraju. Tipični intraoperativni nalazi uključivali su pojavu crnog taloga na spoju glave i vrata povezani s promjenom boje i pojavom pseudokapsula u nekim slučajevima. Nadalje, histopatološkim pregledima otkrivena su područja perivaskularne infiltracija limfocita izgleda sličnog aseptičkim lezijama. Također, na metal – metal kontaktu u mnogim tkivima postojala su velika područja nekroze. Nakon pretraga obavljenih na pacijentima provedene su revizijske operacije u kojima su uklonjene korozijski oštećene komponente, a zadržane su one zdrave. Također u većini slučajeva došlo je do promjene glave modularne endoproteze gdje je trenutna bila zamijenjena s glavom od titana. Postoperativno došlo je do pada serumske razine koja se odnosila na kobalt. Na slici 22 vidljiva su korozijska oštećenja na glavi i vratu modularne endoproteze implantata zgloba kuka, također vidljiv je i crni talog [27].

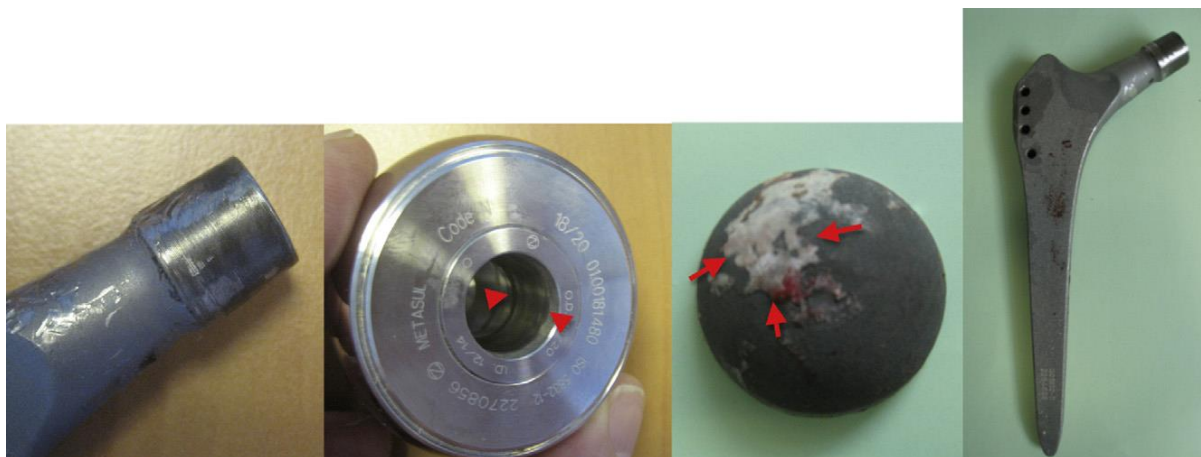
Slika 30. Prikaz trošenja Morse konusa i korozije na unutrašnjoj površini spoja [33]

Prema svemu navedenom čini se da je glavni uzročnik za oslobađanje metalnih iona i pojavu boli bio neispravan odabir Morse konusa.
