Korozijska oštećenja endoprotetskih implantata zgloba kuka

Master's thesis / Diplomski rad

Naslov rada na engleskom jeziku: **Corrosion damages of endoprosthetic hip joint implants**

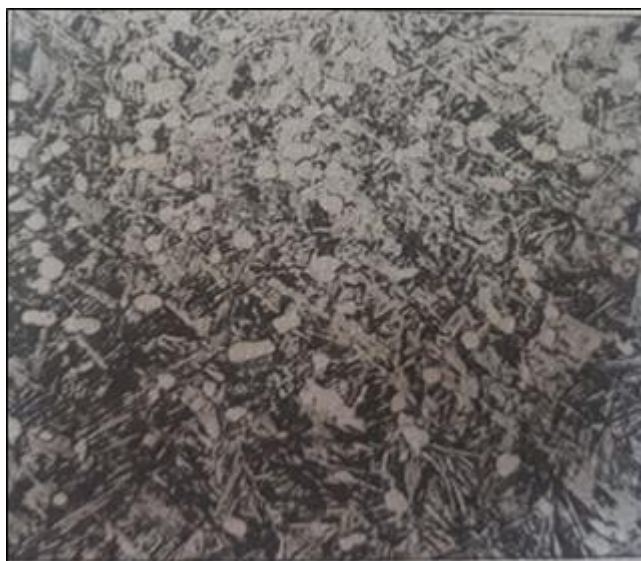
Slika 3. Mikrostruktura legure Ti - 6 Al – 4V [7]

Slikom 3 prikazana je mikrostruktura navedene legure koja je žarena pri 705 °C u trajanju od dva sata i potom je hlađena na zraku. Iz prikaza se jasno uočavaju dvije faze. Svjetliju fazu čine α - primarni kristali, dok tamnija područja čine matricu odnosno β - fazu. Legura se odlikuje izvanrednom kombinacijom mehaničkih svojstava, otpornosti prema koroziji i biokompatibilnosti što je čini najprikladnijim biomedicinskim metalnim materijalom. Slika 4 prikazuje endoprotezu kuka načinjenu od Ti – 6Al – 4V legure [7].

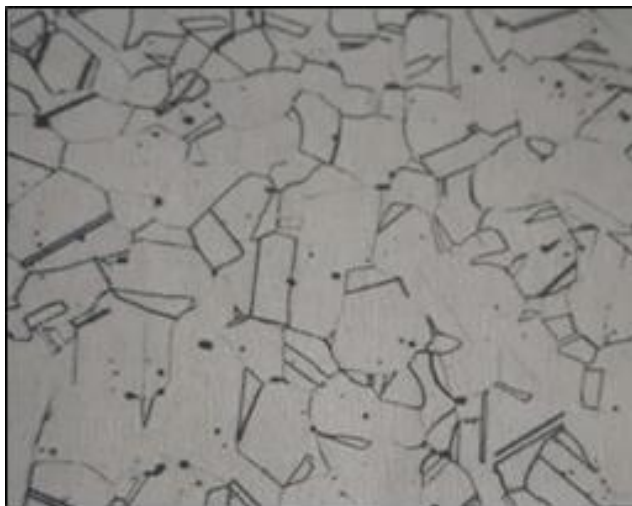
Slika 6. Mikrostruktura austenitnog čelika [7]

Mikrostruktura austenitnog nehrđajućeg čelika prikazana je slikom 6.

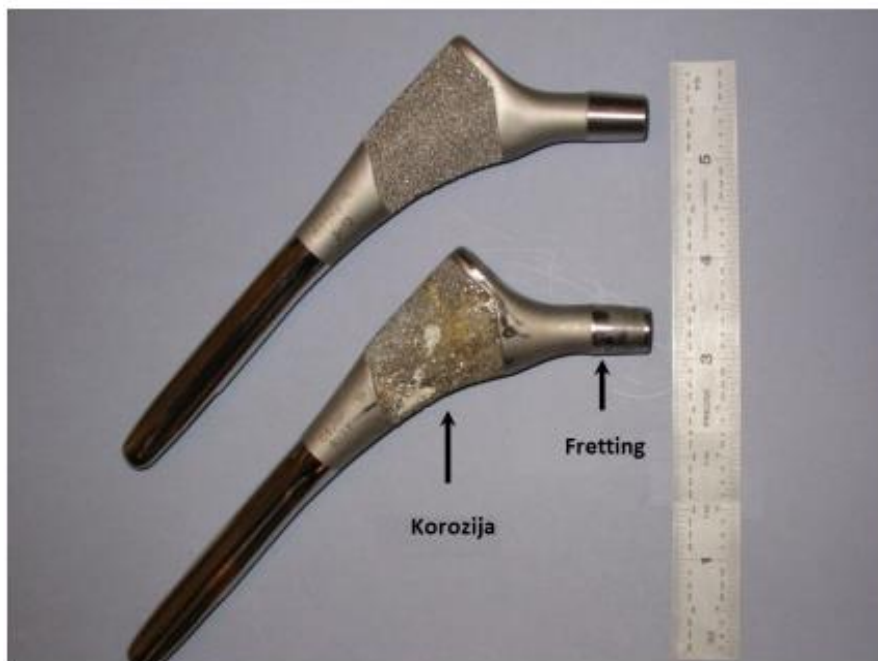
Prikaz takvog jednog korozivskog oštećenja implantata kuka dan je slikom 18. Slika prikazuje stanje prije i nakon djelovanja korozivskih mehanizama. Radi se o oštećenju na femoralnom dijelu implantata.

Slika 18. Korozivska oštećenja na femoralnom dijelu [9]

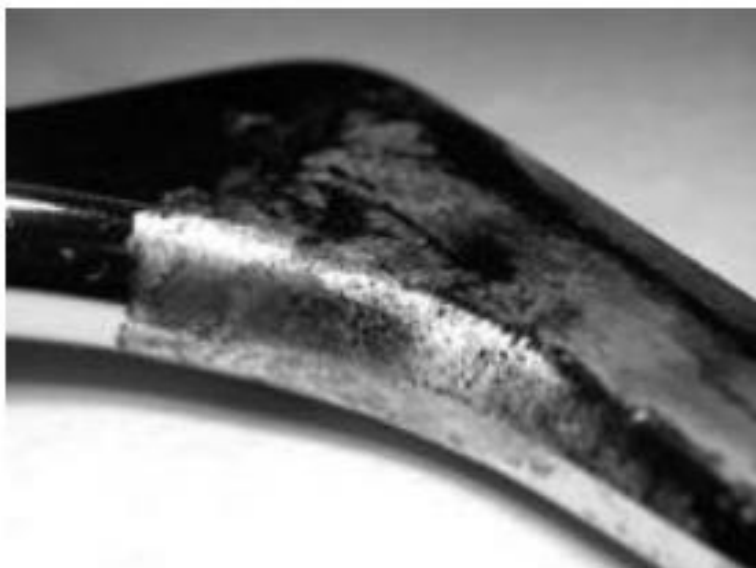
Slika 19 također prikazuje lokalno korozivsko oštećenje. Oštećenje je na femoralnom dijelu te se radi o nehrđajućem čeliku od kojeg je napravljen implantat, dok je slikom 20 prikazano rupičasto korozivsko oštećenje tijela implantata.

Slika 19. Korozivsko oštećenje implantata od nehrđajućeg čelika [16]

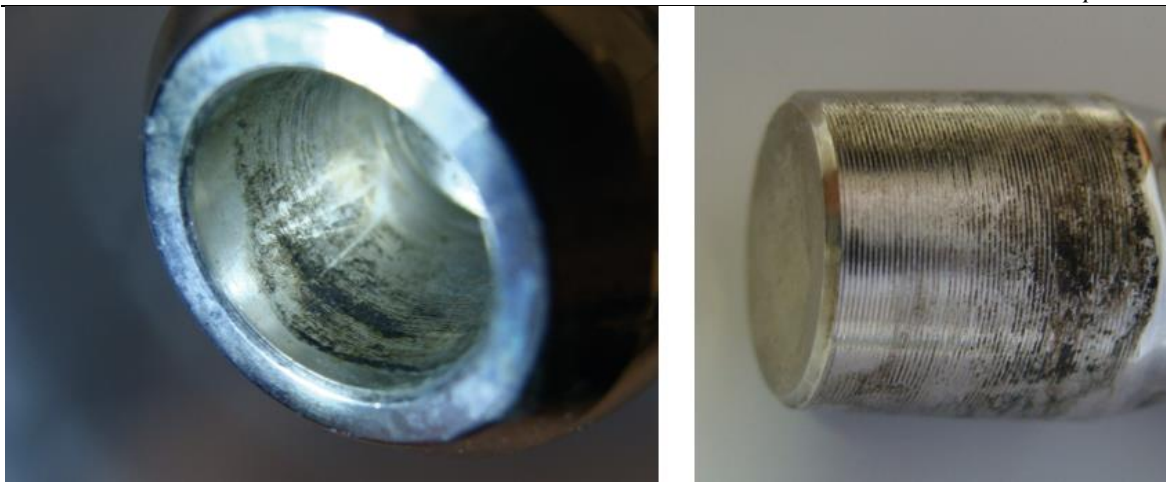
Slika 22. Korozijsko oštećenje modularne endoproteze zgloba kuka na spoju glava / vrat [28]
