Korozijska oštećenja endoprotetskih implantata zgloba kuka

Master's thesis / Diplomski rad

2020

Naslov rada na engleskom jeziku: **Corrosion damages of endoprosthetic hip joint implants**

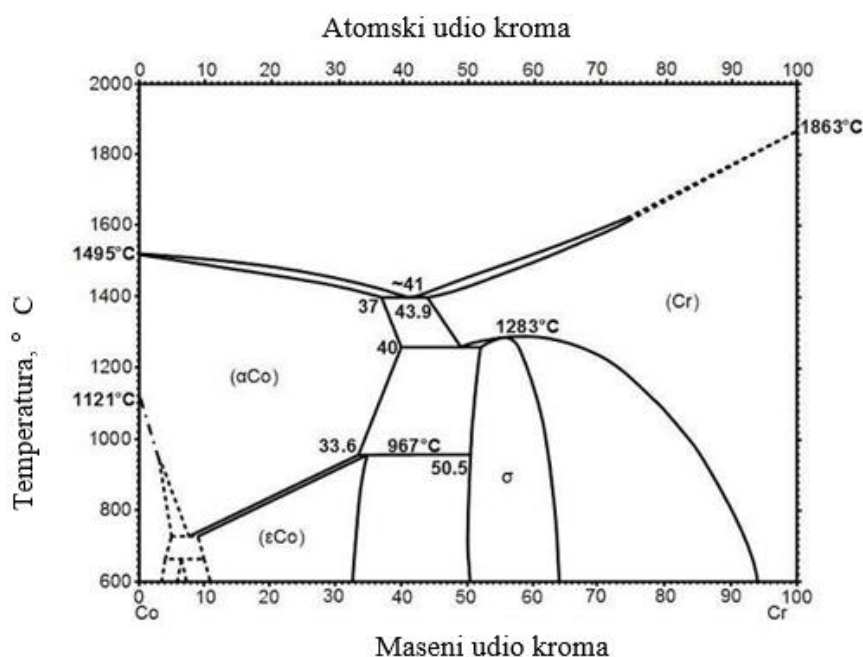
Slika 8. Ravnotežni dijagram kobalt – krom legura [17]

Hlađenjem s temperature tališta koja u sustavu kobalt-krom legure iznosi 1495 °C u primarnoj kristalizaciji nastaje plošno centrirana α -modifikacija odnosno α -kobalt. Daljnjim hlađenjem ispod temperature 417 °C prekrizacijom α -kobalta nastaje stabilna heksagonska modifikacija odnosno ϵ -kobalt. Mehanizam prekrizacije analogan je martenzitnoj pretvorbi odnosno odvija se vrlo sporo i bez difuzije. Slobodna energija za faznu transformaciju HCP rešetke u FCC rešetku iznosi oko 500 J/mol, a za inverznu transformaciju FCC rešetke u HCP iznosi oko 360 J/mol, što je objašnjeno pojavom izražene histereze. Kod kobalt-krom legura sa udjelom kroma između 55 % i 65 % na temperaturi nižoj od 1283 °C u mikrostrukturi nastaje σ (sigma) faza. σ - faza je primarna čvrsta otopina kobalta u kromu koja je tvrda i krhka te kao takva ima nepovoljan utjecaj na mehanička svojstva [7]. Nakon objašnjenog faznog dijagrama važno je nabrojati koja sve svojstva karakteriziraju kobalt – krom legure. Shodno tome, svojstva ovog materijala su sljedeća [7]:

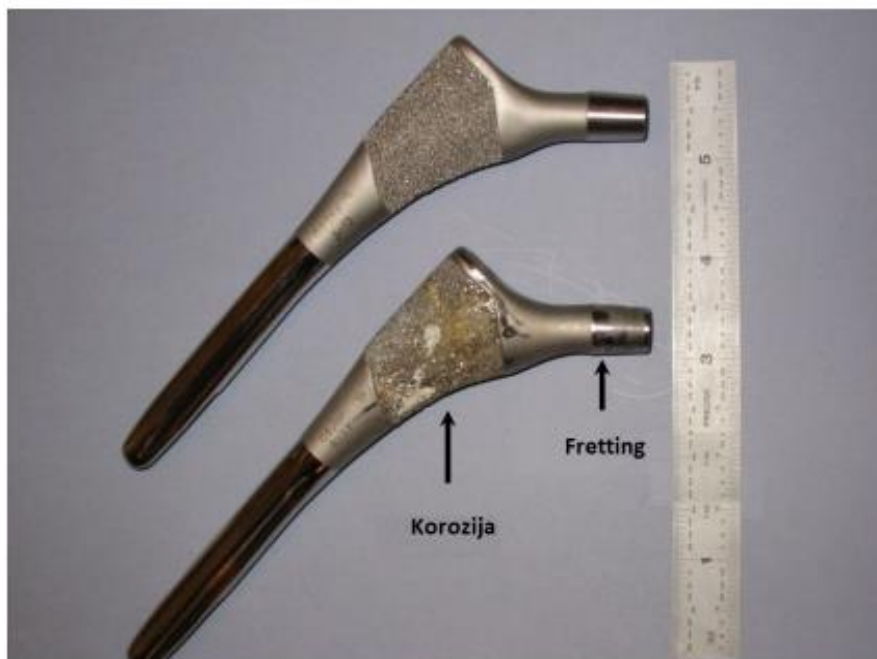
Prikaz takvog jednog korozivskog oštećenja implantata kuka dan je slikom 18. Slika prikazuje stanje prije i nakon djelovanja korozivskih mehanizama. Radi se o oštećenju na femoralnom dijelu implantata.

Slika 18. Korozivska oštećenja na femoralnom dijelu [9]

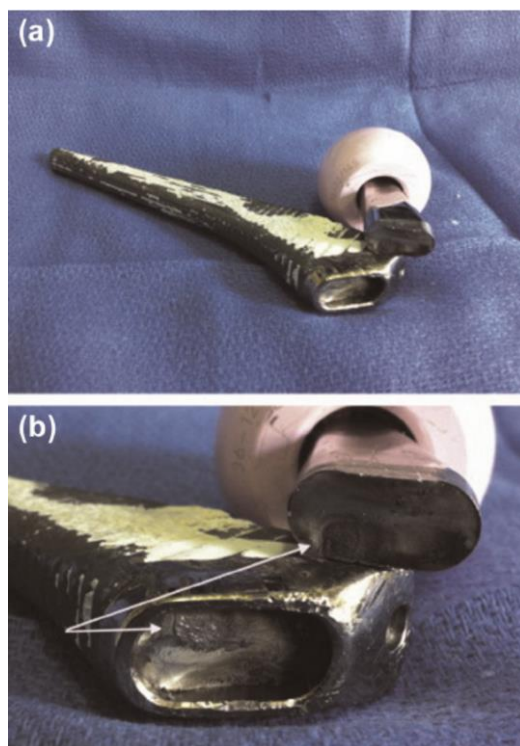
Slika 23. Lom na vratu modularne endoproteze uzrokovan korozijom u procjepu [29]

Druga populacija bolesnika sastojala se od 11 pojedinaca s 12 zamijenjenih kukova zbog nuspojave lokalne tkivne reakcije. Nuspojave su nastale zbog korozije na spoju vrata i tijela modularne endoproteze zgloba kuka. Slično kao i za prvu seriju bolesnika prevladavale su žene u odnosu na muškarce u omjeru 8 naprema 3. Prosječna dob bolesnika bila je 60 godina. Nosive površine su bile kontakt metal – polietilen ili keramika – polietilen. Svi bolesnici su imali jednostavni matični dizajn tijela kojeg su proizvođači naknadno povukli s tržišta. Korišteni implantat sastojao se od tijela načinjenog iz β - legure titana dok je vrat bio od Co – Cr legure. Simptomi su se javili u vrlo kratkom vremenu nakon operacije te se prvenstveno pojavljivala bol. Kao i u opisanom slučaju iznad radilo se o nuspojavama lokalnih tkivnih reakcija uzrokovane mehanički potpomognutom korozijom u procjepu. Dijagnostički pregled otkrio je veliku količinu tekućine u području spoja. Također, razina seruma kobalta bila je iznad razine kroma. Srednja vrijednost serumske razine kobalta bila je 19 veća kod ovih ispitanika u odnosu na normalne vrijednosti onih čija proteza kuka normalno funkcionira. Srednja vrijednost serumske razine kroma bila je dvostruko viša u odnosu na referentne vrijednosti. Daljnjim ispitivanjem pomoću različitih uređaja potvrđeno je da se radi o koroziji u procjepu. Proveden je i histopatološki pregled kojim su utvrđena područja nekroze i intenzivne perivaskularne infiltracije limfocita. Slikom 23 prikazan je lom uzrokovan korozijom na spoju tijela i vrata modularne endoproteze zgloba kuka. Također, slikom 24 prikazana je operacija revizije modularne endoproteze zgloba kuka [27].

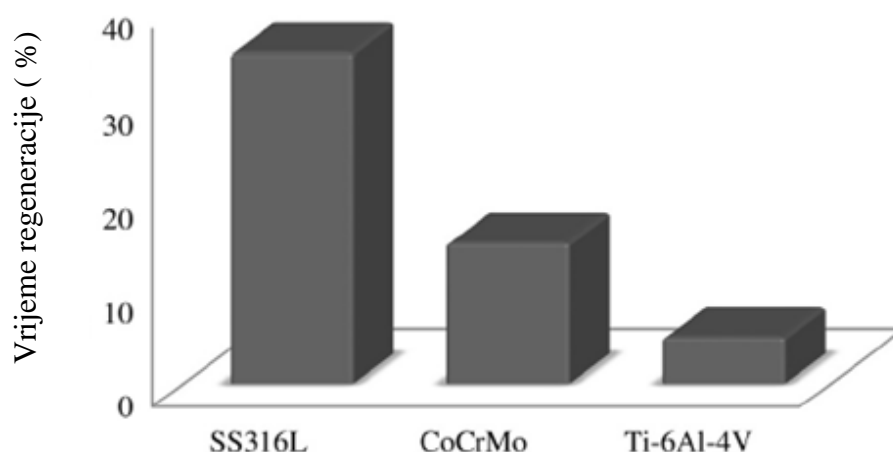
Slika 26. Vrijeme regeneracije za različite materijale implantata [25]

Iz slike 26 jasno je vidljivo kako je najdulje vrijeme regeneracije potrebno nehrđajućim čelicima usporede li se oni s titanovom legurom ili legurom na bazi kobalta.

Izvršna korozijska postojanost navedenih materijala iz tablice 9 dolazi upravo zbog zaštitnog oksidnog filma koji se strava na površini. Kada se sloj oksida na površini ošteti dolazi do problema korozijskog djelovanja, a posljedično i otpuštanja metalnih iona. Vanjski sloj se potom obnavlja u procesu koji se naziva regeneracija. Trenutno nastali kontakt između fiziološkog medija i implantata ima ključnu ulogu u zadržavanju otpornosti na oksidaciju u jako kratkom vremenu. Vrijeme regeneracije oksidnog sloja varira s obzirom na različite materijale koji se primjenjuju. Stopa korozije i količina metalnih iona u velikoj mjeri ovise o vremenu regeneracije sloja [24]. Prema tome, slika 26 daje podatke o tome za koji biomaterijal je potrebno najviše vremena da se njegov sloj obnovi.

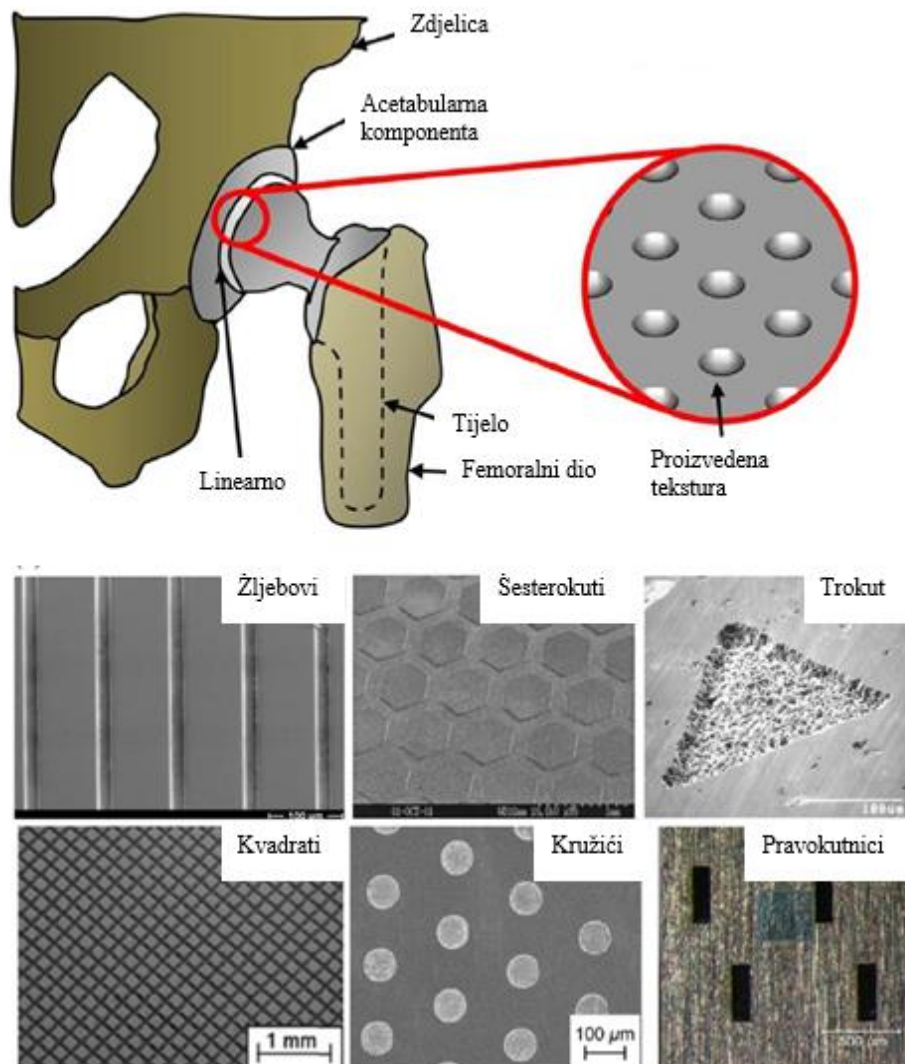
Slika 28. Površinsko teksturiranje acetabularne komponente i različiti tipova tekstura [32]

Teksturiranje površine pokazuje svoju veliku učinkovitost u rubnim i elastohidrodinamičnim režimima. Mikroutori na površini potvrđuju svoju funkcionalnost ispravnom optimizacijom geometrijskih parametara, slika 28 [32].

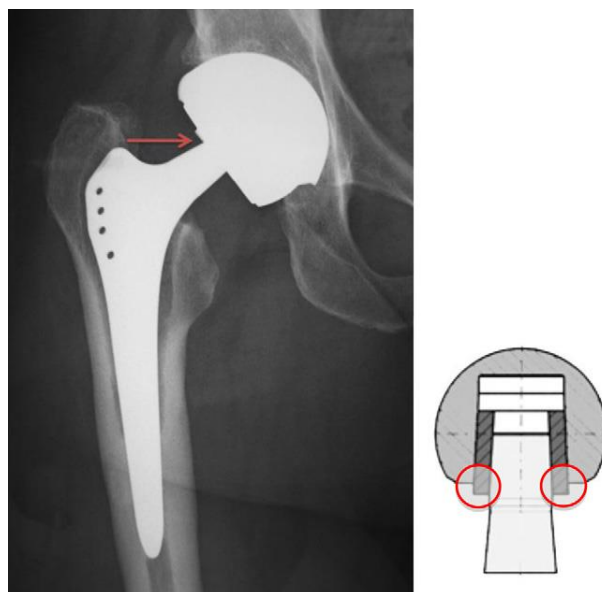
Slika 29. Snimka prije revizije sa neispravnom montažom glave i Morse konusa [33]

svega, spoj između Morse konusa i vrata bio je neuobičajeno vidljiv s neodgovarajućim kutom povezivanja (slika 29.) [33].

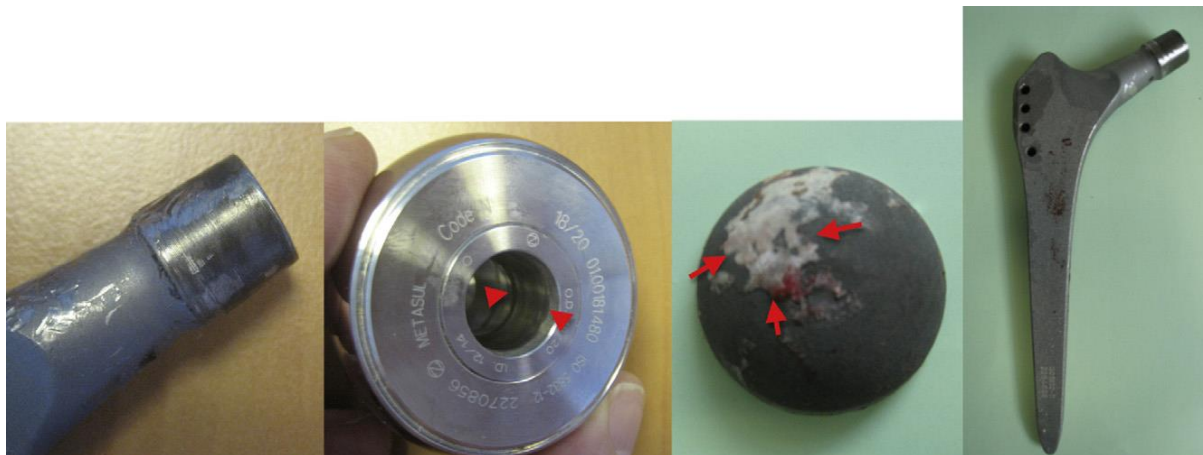
Slika 30. Prikaz trošenja Morse konusa i korozije na unutrašnjoj površini spoja [33]

Prema svemu navedenom čini se da je glavni uzročnik za oslobađanje metalnih iona i pojavu boli bio neispravan odabir Morse konusa.
