Utjecaj kloridnih iona na napetosnu koroziju Al-legure

Professional thesis / Završni specijalistički

Naslov zadatka: **Utjecaj kloridnih iona na napetosnu koroziju Al-legure**

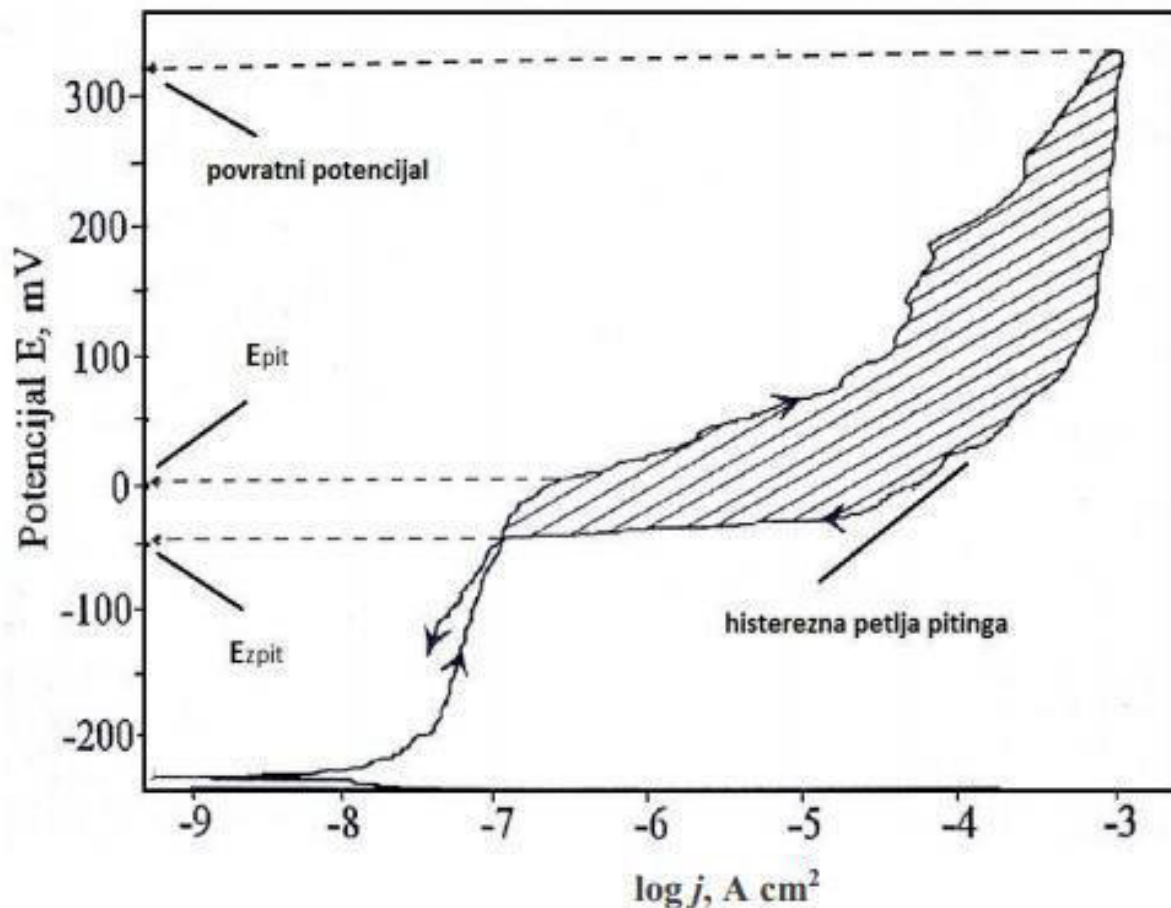
Slika 25: Izgled dijagrama nakon cikličke polarizacije za uzorak sklon pitingu [36]

očitati vrijednost potencijala pitinga E_{pit} . S druge strane, prilikom kretanja potencijala u katodnom smjeru, nastaje histerezo odstupanje u odnosu na anodni pravac. Takvo odstupanje nastaje samo ukoliko je ispitivani materijal sklon pojavi pitinga. Odstupanje nastaje jer za iste vrijednosti potencijala nastaje veća struja u povratnom odnosno katodnom smjeru. Potencijal u kojem se petlja zatvara naziva se zaštitni potencijal za piting koroziju E_{zpit} . Ukoliko se nakon ispitivanja promatra odnos vrijednosti potencijala pitinga i zaštitnog potencijala za piting koroziju, moguća su tri scenarija. Ukoliko je zaštitni potencijal pozitivniji od potencijala pitinga ($E_{zpit} > E_{pit}$), sklonost koroziji ne postoji. Ukoliko su navedeni potencijali iste vrijednosti ($E_{zpit} = E_{pit}$), sklonost ispitivanog uzorka u određenom mediju prema koroziji je mala. Posljednji slučaj je kada je zaštitni potencijal negativniji od potencijala pitinga ($E_{zpit} < E_{pit}$), a na ispitivanom uzorku u određenom mediju doći će do pojave korozije. Slika 25 prikazuje dijagram koji se dobije nakon provedenog ispitivanja cikličkom polarizacijom za uzorke koji su skloni nastanku pitinga, odnosno korozije [36 – 38].
