# Usporedba korozijske postojanosti Corten čelika u različitim medijima

Master's thesis / Diplomski rad

Naslov rada na engleskom jeziku: **Comparison of corrosion resistance of Corten steel in different environments**

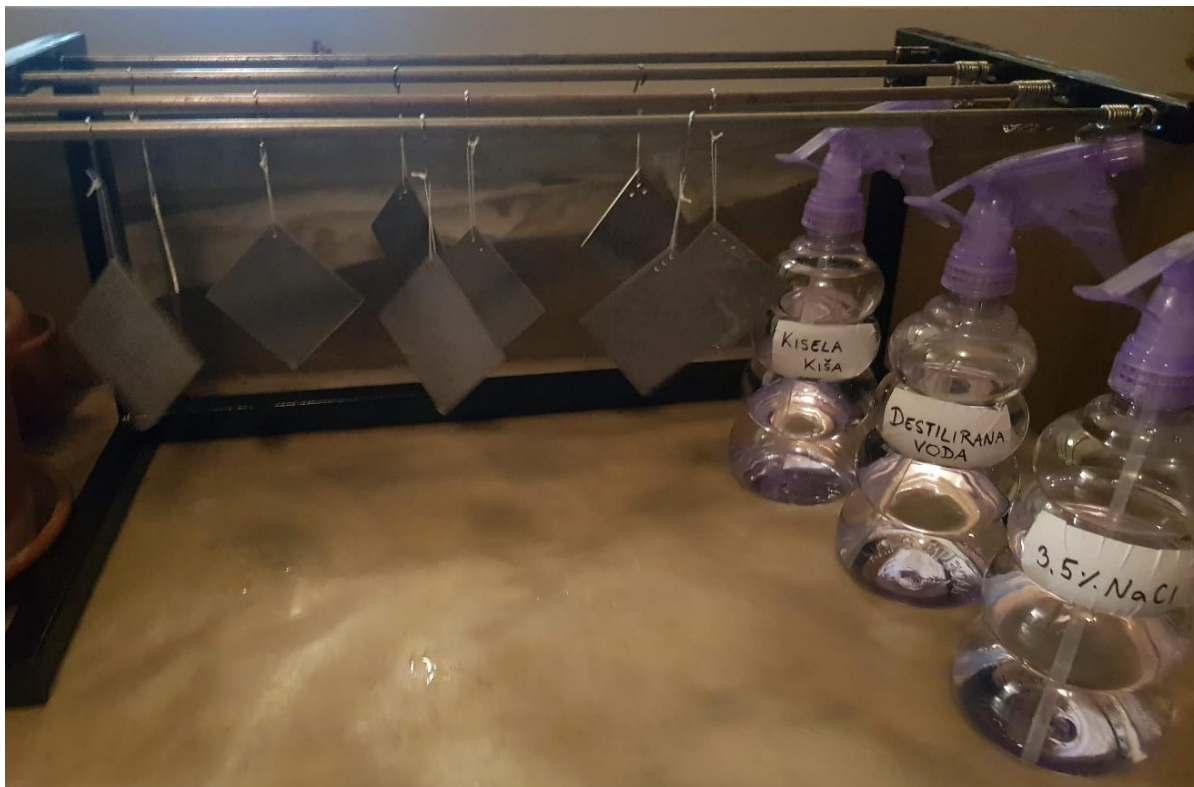
Na slici 19 prikazani su ispitni uzorci obješeni na stalak te korišteni mediji.

**Slika 19. Ispitni uzorci na metalnom stalaku**

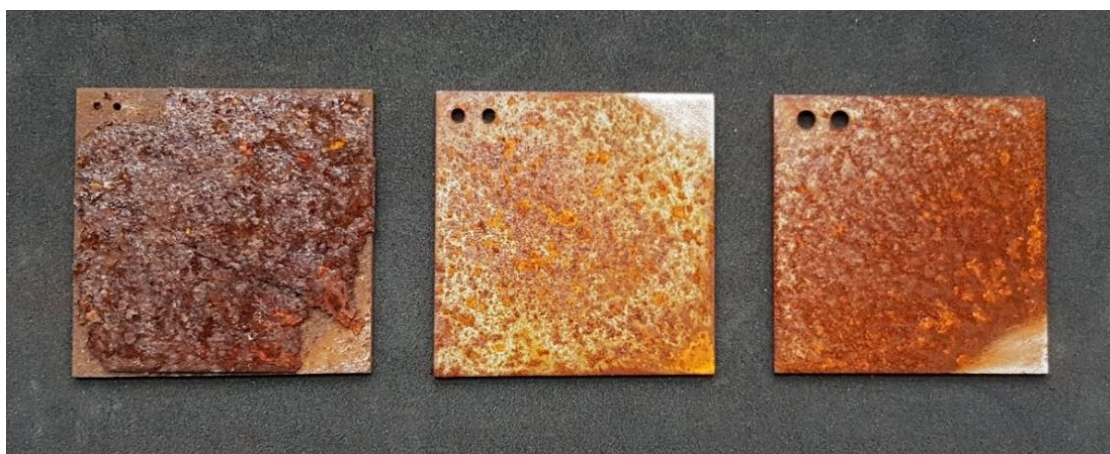
Odabrana skupina s dvije rupice može se vidjeti na slici 28.

**Slika 28. Analizirana skupina nakon 4 mjeseca**

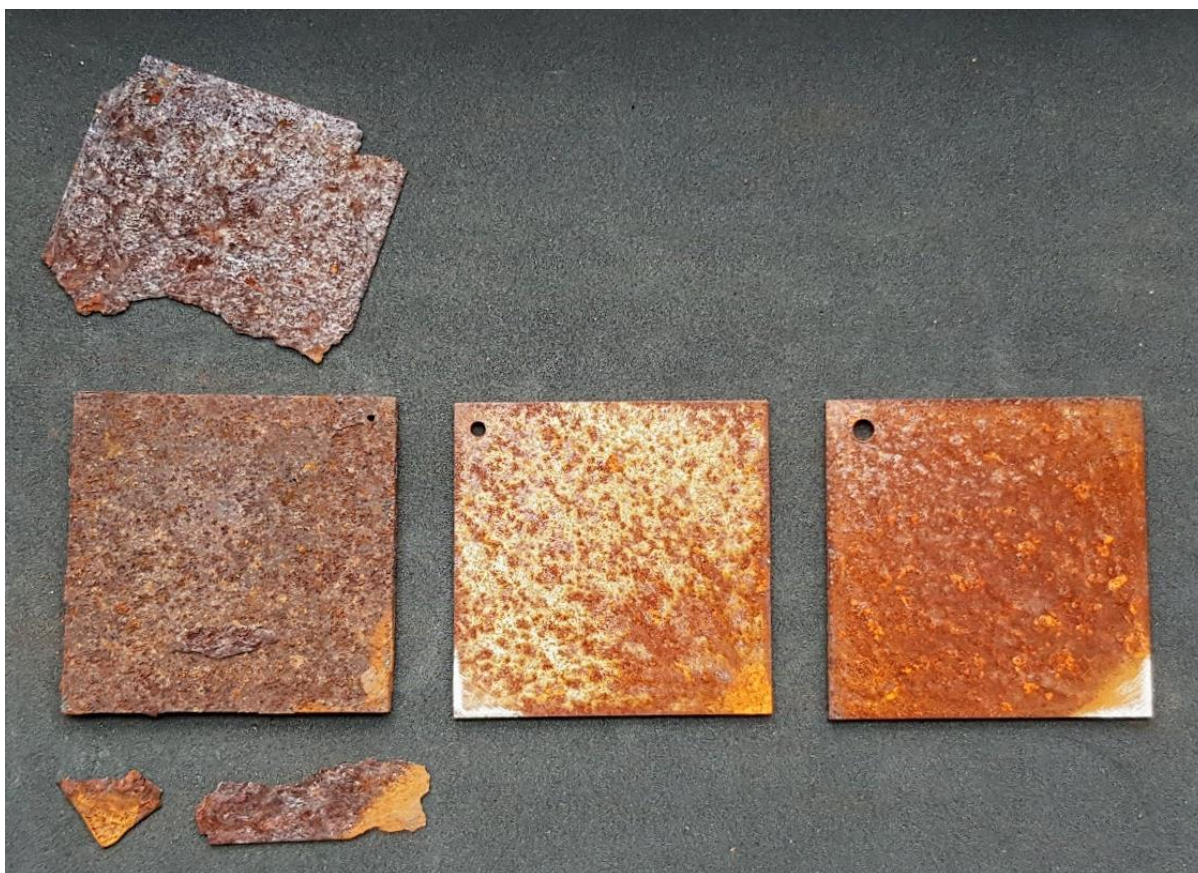
Preostala skupina s jednom rupicom analizirana je nakon 6 mjeseci od početka provedbe ispitivanja, a prikazana je na slici 29. Također je na toj slici prikazan odvojeni oksidni sloj na uzorku tretiranom morskom vodom (lijevi uzorak).

Slika 29. Analizirana skupina nakon 6 mjeseci

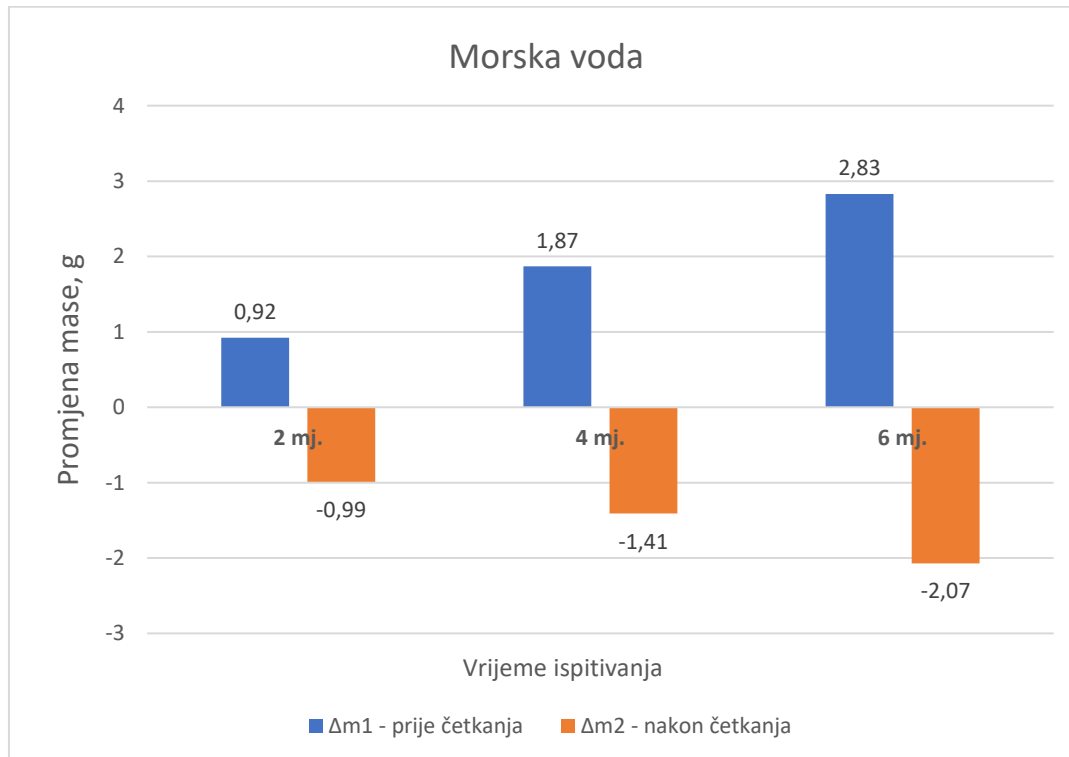
Vrijeme	Morska voda	
	$\Delta m_1$ , g	$\Delta m_2$ , g
2 mjeseca	0,92	-0,99
4 mjeseca	1,87	-1,41
6 mjeseci	2,83	-2,07

**Slika 30. Promjene mase kod uzoraka tretiranih medijem morske vode**

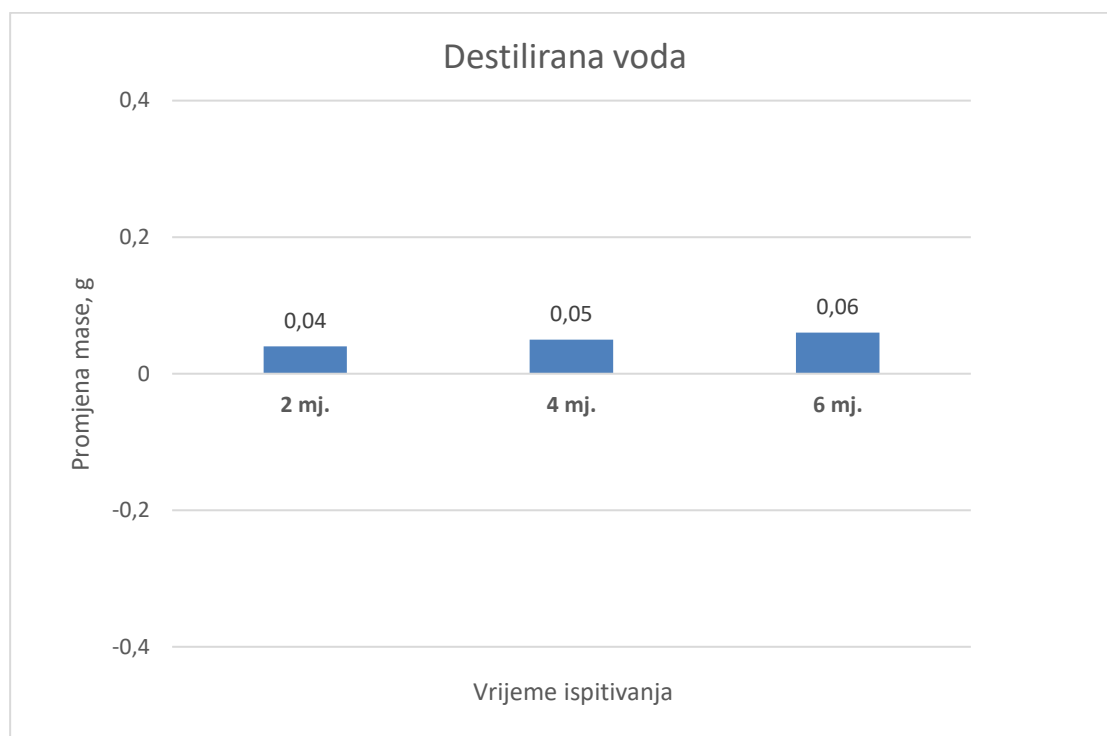
Vrijeme	Promjena mase, g
2 mjeseca	0,04
4 mjeseca	0,05
6 mjeseci	0,06

**Slika 31. Promjene mase kod uzoraka tretiranih destiliranom vodom****Tablica 19. Promjena mase uzoraka tretiranih kiselom kišom**

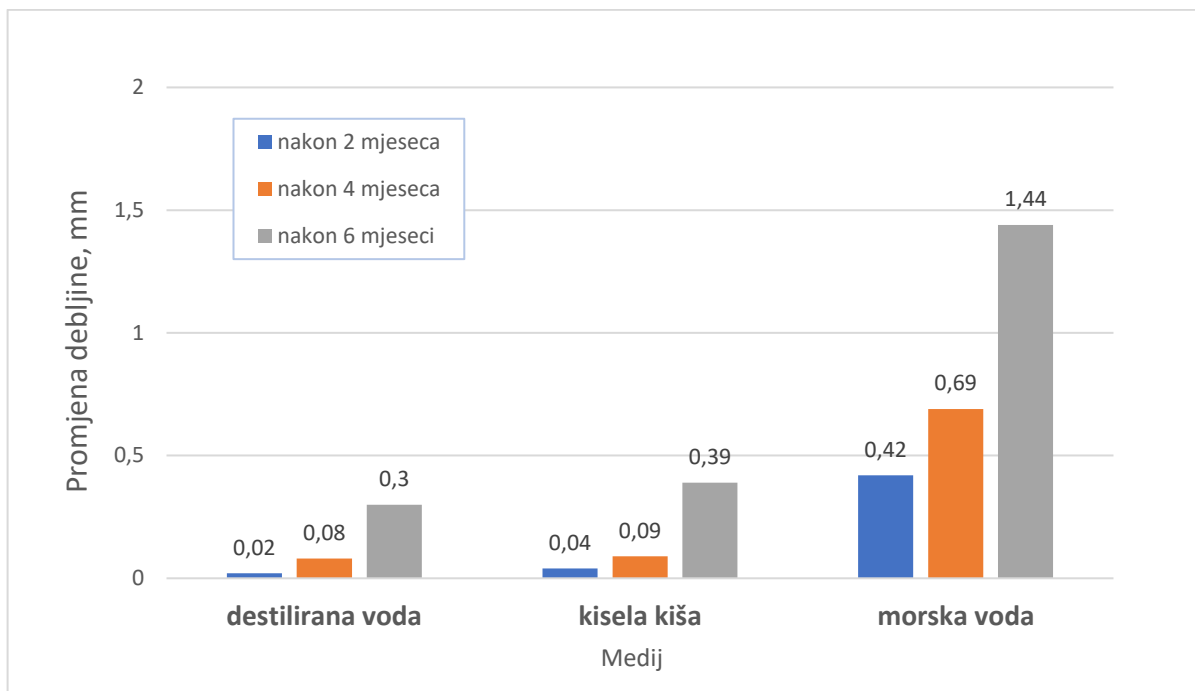
Vrijeme	Promjena debljine, mm		
	destilirana voda	kisela kiša	morska voda
2 mjeseca	0,02	0,04	0,42
4 mjeseca	0,08	0,09	0,69
6 mjeseci	0,3	0,39	1,44

Slika 34. Promjena debljine uzoraka tijekom vremena u svim medijima
