# Korozijska otpornost superaustenitnih nehrđajućih čelika

**Master's thesis / Diplomski rad**

**2021**

Naslov rada na engleskom jeziku: **Corrosion resistance of superaustenitic stainless steels**

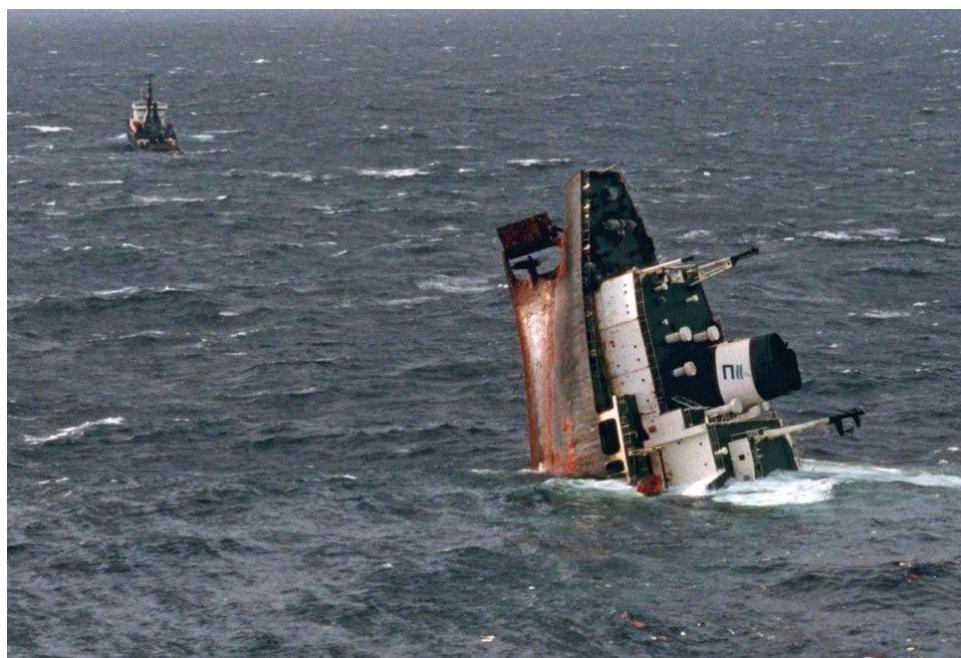
Slika 8. Havarija tankera Erika uslijed korozije [14]

Djelovanjem korozije može doći do velikih šteta, kao što su na primjer zagađenje opreme korozijskim produktima u prehrambenoj ili farmaceutskoj industriji, propuštanje cjevovoda u kemijskoj ili procesnoj industriji, ili čak narušavanje konstrukcije, odnosno njezinih mehaničkih i fizikalnih svojstava, gdje može doći i do havarije, na primjer kod brodova, mostova, platformi i slično. Na slici 8 prikazan je tanker Erika, koji se 1999. godine zbog korozije prepolovio na pola i potonuo, a time uzrokovao i veliko zagađenje u moru, ispustivši oko 20000 tona nafte. Ovime se zagadilo oko 400 km francuske obale, uništio okoliš te je uginulo oko 10000 ptica [3], [14].

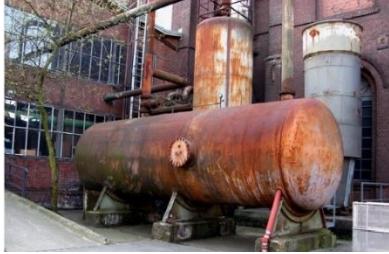
OPĆA KOROZIJA Ravnomjeran gubitak materijala u $\text{g/m}^2$ ili mm/god. Čimbenici: okoliš, koncentracija, temperatura

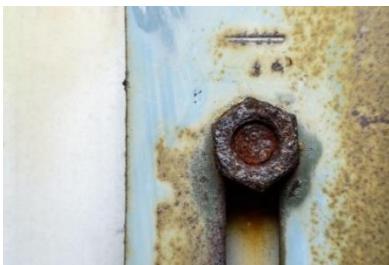
KOROZIJA U PROCJEPU Lokalni oblik korozije na mjestima gdje postoji procjep (brtve, vijci i matice, ispod nakupina). Čimbenici: koncentracija klorida, temperatura, brzina strujanja, pH

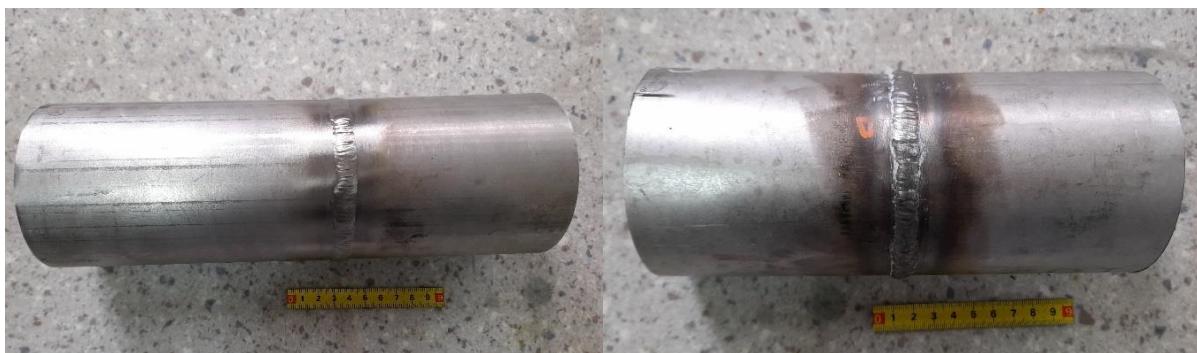
**Slika 17. Prikaz zavarenog spoja na cijevi od čelika EN 1.4539 (AISI 904L) - lijevo i EN 1.4547 (254 SMO) - desno**

U eksperimentalnom dijelu rada provedena su ispitivanja na rupičastu koroziju prema normi ASTM G-48, metoda A. Ispitivanje je provedeno na zavarenim spojevima dijelova cijevi od superaustenitnih čelika oznake EN 1.4539 (AISI 904L) i EN 1.4547 (254 SMO) [Slika 17] te na osnovnom metalu ova dva čelika, i na dva najčešće korištena austenitna čelika, oznake EN 1.4301 (AISI 304) i EN 1.4404 (AISI 316L), radi usporedbe. Za svaki od superaustenitnih čelika pripremljena su po četiri uzorka sa zavarenim spojem te dva uzorka osnovnog metala, a od austenitnih čelika odrezana su po dva uzorka iz lima debljine 1,5 mm. Kod uzoraka superaustenitnih čelika sa zavarenim spojem, od četiri uzorka dva su ispitivana na temperaturi od 20 °C te dva na 50 °C, te je na svakoj temperaturi jedan uzorak ispitivan na strani korijena zavara, a drugi na licu zavara. Kod ispitivanja osnovnog materijala, kao i kod uzoraka od austenitnog čelika, jedan uzorak je ispitivan na temperaturi 20 °C, a drugi na 50 °C.

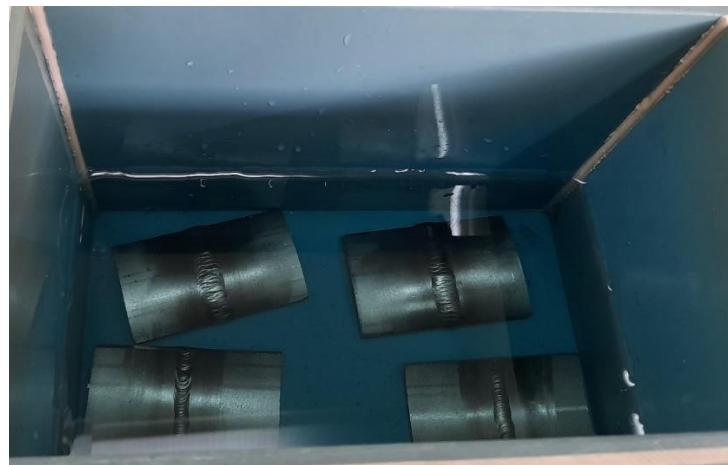
**Slika 18. Nagrizanje uzoraka u otopini HF + HNO<sub>3</sub>**

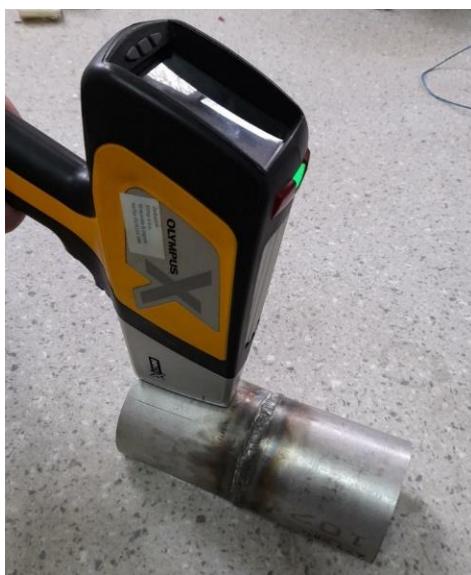
**Slika 19. XRF ispitivanje kemijskog sastava**

Kada su uzorci očišćeni, provedeno je određivanje kemijskog sastava pomoću XRF uređaja (eng. *X-ray fluorescence analysis*) [Slika 19]. XRF metodom mogu se brzo i lako dobiti informacije o udjelima legirnih elemenata u čeliku. Za svaki uzorak određeni su kemijski sastavi ovom metodom te su dani u tablicama 11, 12 i 13.

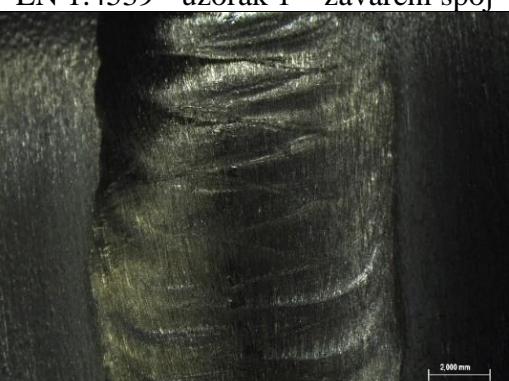
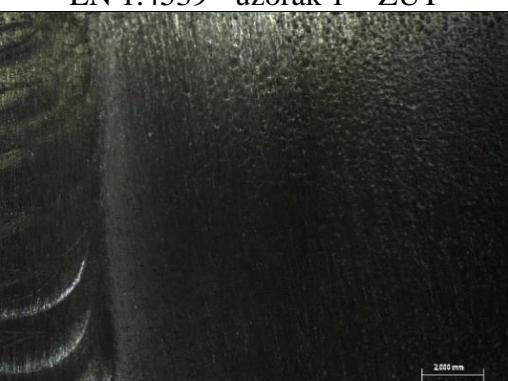
Lice zavara	EN 1.4539 - uzorak 1 – zavareni spoj	EN 1.4539 - uzorak 1 – ZUT

**Tablica 14.** Stereomikroskopske snimke prije koroziskog ispitivanja uzorka

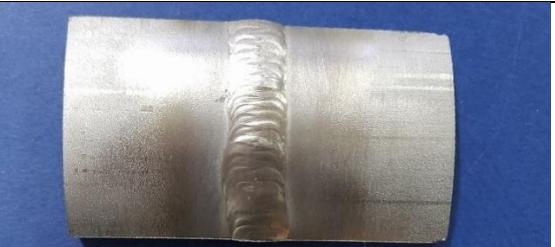
EN 1.4539 – uzorak 1

**Tablica 16. Prikaz uzoraka nakon ispitivanja**

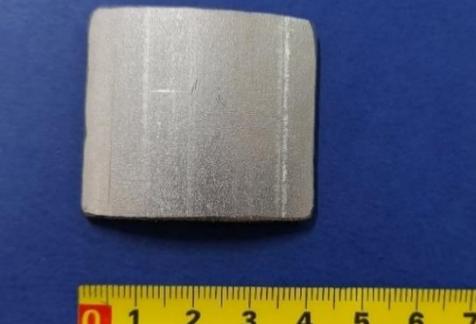
EN 1.4539 – uzorak 9 – o.m.

**Tablica 16. Prikaz uzoraka nakon ispitivanja (nastavak)**

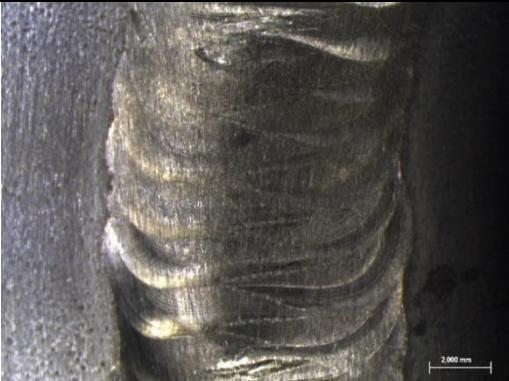
EN 1.4539 – uzorak 1, zavareni spoj

**Tablica 17. Stereomikroskopske snimke zavarenih spojeva superaustenitnih čelika nakon koroziskog ispitivanja**

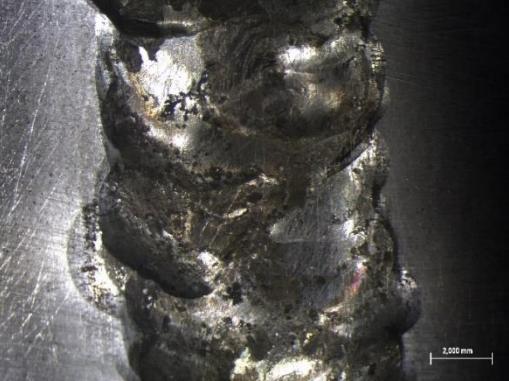
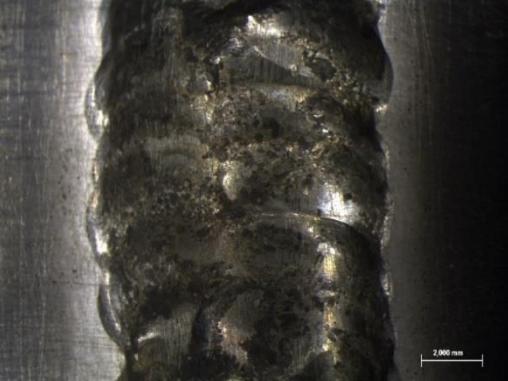
EN 1.4547 – uzorak 5, zavareni spoj	EN 1.4547 – uzorak 7, zavareni spoj

**Tablica 17. Stereomikroskopske snimke zavarenih spojeva superaustenitnih čelika nakon koroziskog ispitivanja (nastavak)**

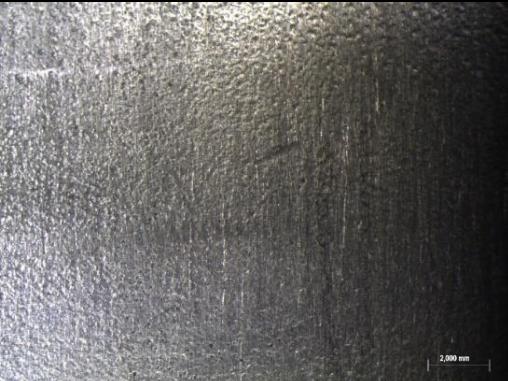
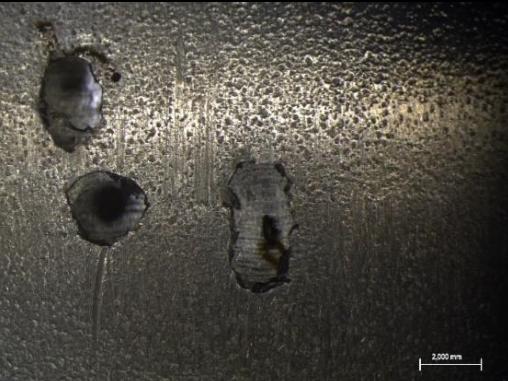
EN 1.4539 – uzorak 1, osnovni metal	EN 1.4539 – uzorak 3, osnovni metal
Korijen zavara

**Tablica 18.** Stereomikroskopske snimke područja osnovnog metala na uzorcima zavarenih spojeva superaustenitnih čelika nakon koroziskog ispitivanja

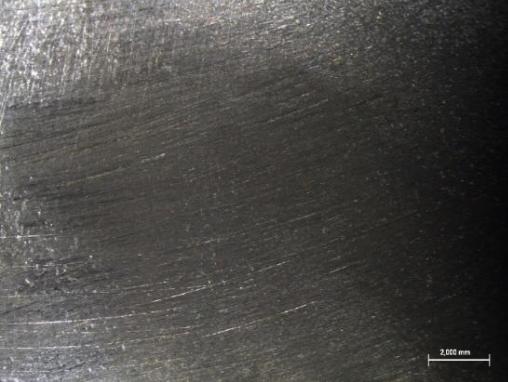
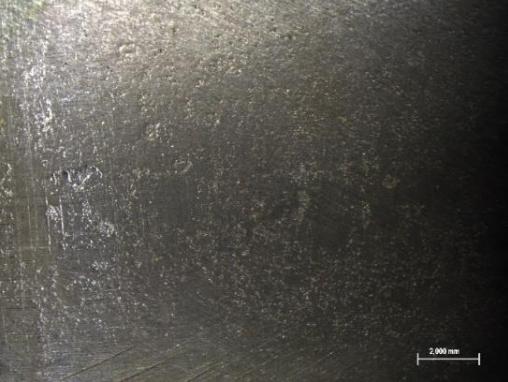
EN 1.4547 – uzorak 5, osnovni metal	EN 1.4547 – uzorak 7, osnovni metal

**Tablica 19. Stereomikroskopske snimke uzoraka osnovnog metala superaustenitnih čelika nakon koroziskog ispitivanja**

Kao što se može vidjeti iz tablica, a također i vizualnom kontrolom [Tablica 16], oba superaustenitna čelika imaju odličnu otpornost na rupičastu koroziju pri 20 °C, no zavareni čelik oznake EN 1.4539 (AISI 904L) na temperaturi od 50 °C gubi svoju otpornost te se može zaključiti kako je čelik EN 1.4547 (254 SMO) otporniji. Međutim, na svim superaustenitnim uzorcima koji nisu zavareni nije došlo do korozije, stoga se može zaključiti kako se čelik EN 1.4539 može koristiti i na višim temperaturama ukoliko nije zavaren, dok je sa zavarom ipak ograničen na niže temperature. Također, važno je istaknuti kako je ispitivanje u otopini željeznog klorida pri 50 °C izuzetno agresivno, tako da u realnim uvjetima i ovaj čelik ima vrlo visoku koroziju otpornost. Što se tiče običnih austenitnih čelika, iz slika se može

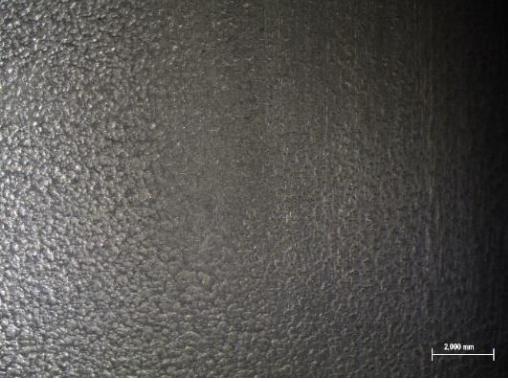
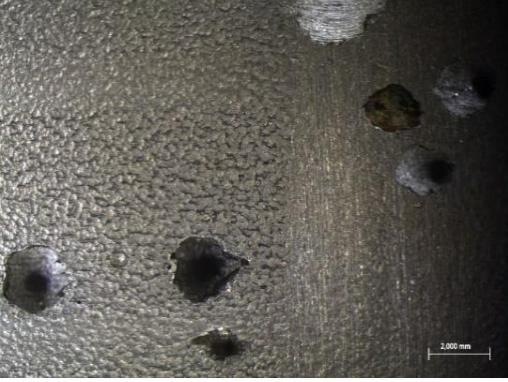
EN 1.4539 – uzorak 2, osnovni metal	EN 1.4539 – uzorak 4, osnovni metal

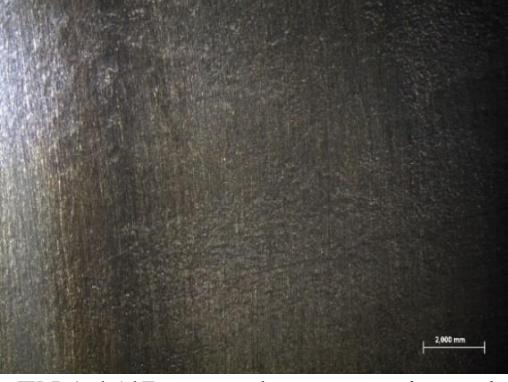
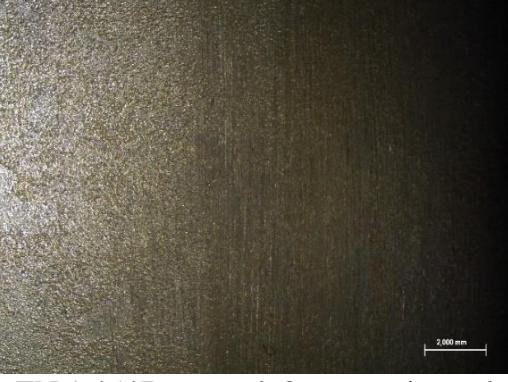
EN 1.4547 – uzorak 6, osnovni metal	EN 1.4547 – uzorak 8, osnovni metal

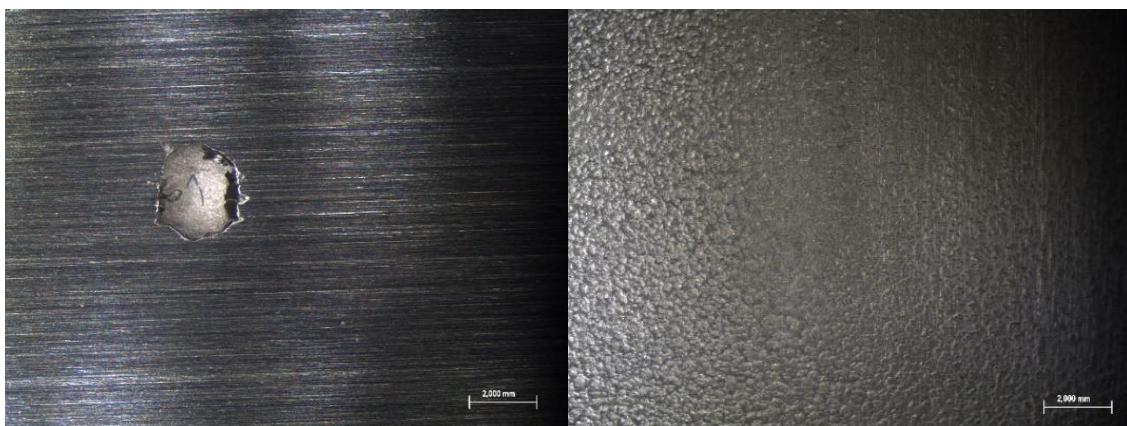
**Slika 22. Usporedba površine austenitnog čelika EN 1.4404 (AISI 316L) i superaustenitnog čelika EN 1.4539 (AISI 904L) nakon koroziskog ispitivanja na 20 °C**

Nakon provedenog ispitivanja i analize rezultata dobivenih nakon ispitivanja, može se donijeti nekoliko zaključaka. Glavni zaključak ovog ispitivanja je velika razlika u koroziskom ponašanju superaustenitnih nehrđajućih čelika u odnosu na konvencionalne austenitne nehrđajuće čelike. Bolja postojanost superaustenitnih čelika na rupičastu koroziju već se može utvrditi većim PREN brojem, kao što je ranije prikazano u tablici 9, a na kraju je i potvrđeno u eksperimentalnom dijelu rada. Austenitni čelici pokazali su lošu otpornost na piting koroziju već pri ispitivanju na temperaturi od 20 °C, dok nijedan uzorak superaustenitnog čelika nije korodirao na ovoj temperaturi [Slika 22]. Ovo se također može primijetiti u tablici 21, gdje su najveće gubitke u masi pokazali upravo austenitni čelici.

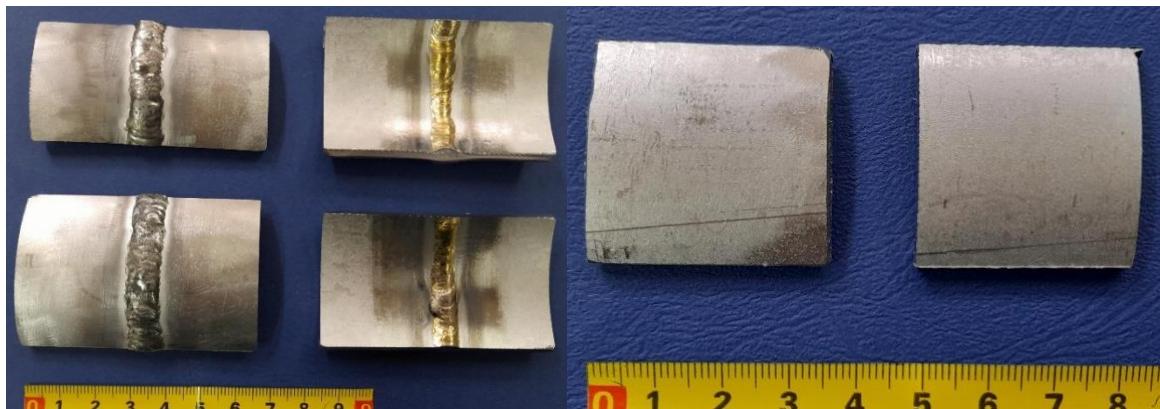
**Slika 23.** Svi uzorci čelika EN 1.4547 (254 SMO) nakon korozijskog ispitivanja

Što se tiče superaustenitnih čelika, čelik EN 1.4547 (254 SMO) pokazao se kao najprikladniji za primjene gdje postoji opasnost od rupičaste korozije, budući da se svaki uzorak ovog čelika, i sa zavarenim spojem i bez njega, pokazao kao otporan na ovu vrstu korozije i to na obje temperature u kojima je ispitivanje provedeno [Slika 23]. Ovo se također poklapa s tablicama 9 i 21, odnosno ovaj čelik doista ima najveći PREN te je imao minimalne gubitke mase u odnosu na ostale uzorke.

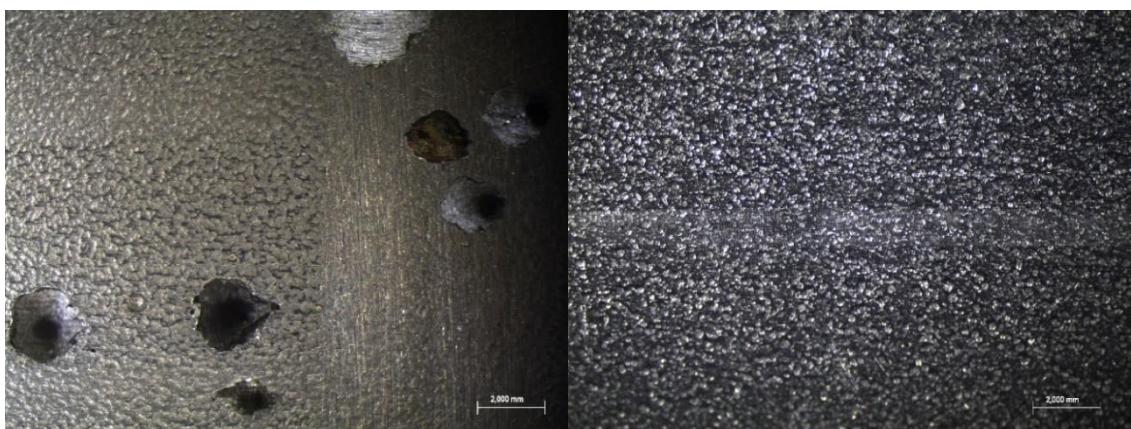
**Slika 24.** Usporedba osnovnog metala čelika EN 1.4539 (AISI 904L) sa zavarenim spojem (lijevo) i uzorka istog čelika bez zavarenog spoja (desno) nakon ispitivanja na 50 °C

Čelik oznake EN 1.4539 (AISI 904L) pokazao je vrlo slične rezultate, osim što se kod uzorka sa zavarenim spojem na temperaturi od 50 °C ipak pojavila korozija. Međutim, na uzorku od istog čelika koji nije bio zavaren, na istoj temperaturi nije došlo do nikakvih oštećenja [Slika 24], stoga se može zaključiti kako je za ovaj čelik opasnost od rupičaste korozije povišena samo ukoliko je zavaren te ako se radi o višim temperaturama.

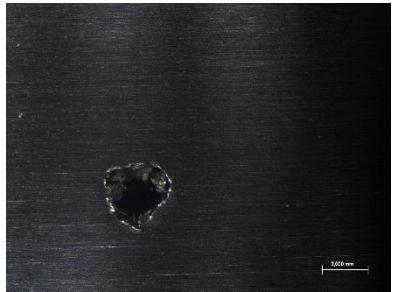
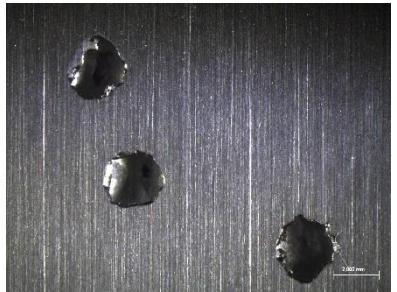
**Tablica 22. Usporedba PREN brojeva te rezultata koroziskog ispitivanja svih uzoraka osnovnog materijala**

EN	AISI	PREN	20 °C	50 °C
1.4301	304	17,5

vidjeti kako oni ni na temperaturi od 20 °C nisu pokazali dobru otpornost na ovu vrstu korozije, stoga je potrebno voditi računa o tome da se koriste superaustenitni čelici u primjenama gdje može doći do pojave rupičaste korozije.

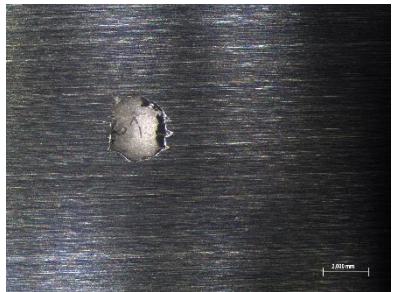
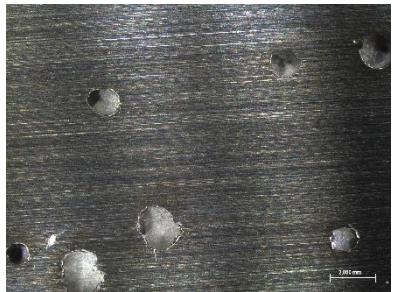
1.4404	316L	23,1

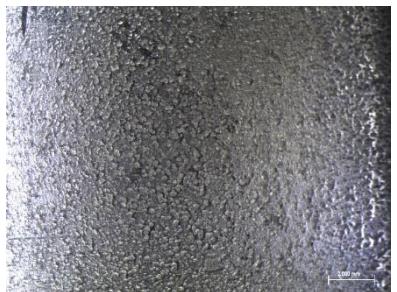
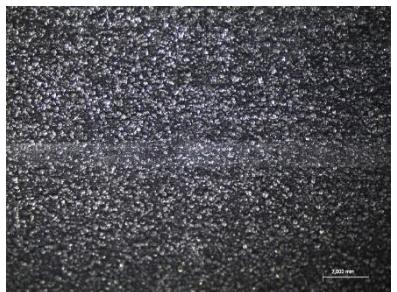
1.4539	904L	34

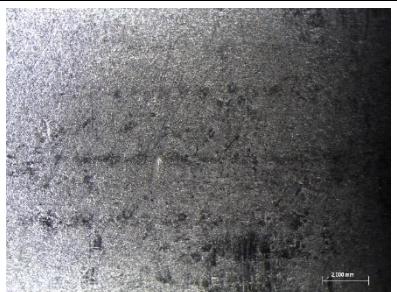
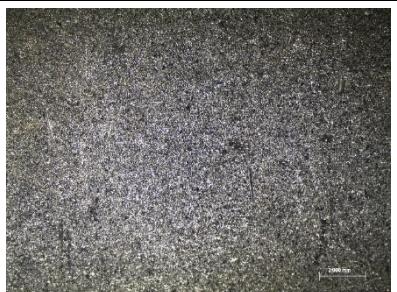
1.4547	254 SMO*	42,2
