Karakterizacija zavarenog spoja austenitnog nehrđajućeg čelika

Undergraduate thesis / Završni rad

Naslov rada na engleskom jeziku: **Characterization of the austenitic stainless steel welded joint**

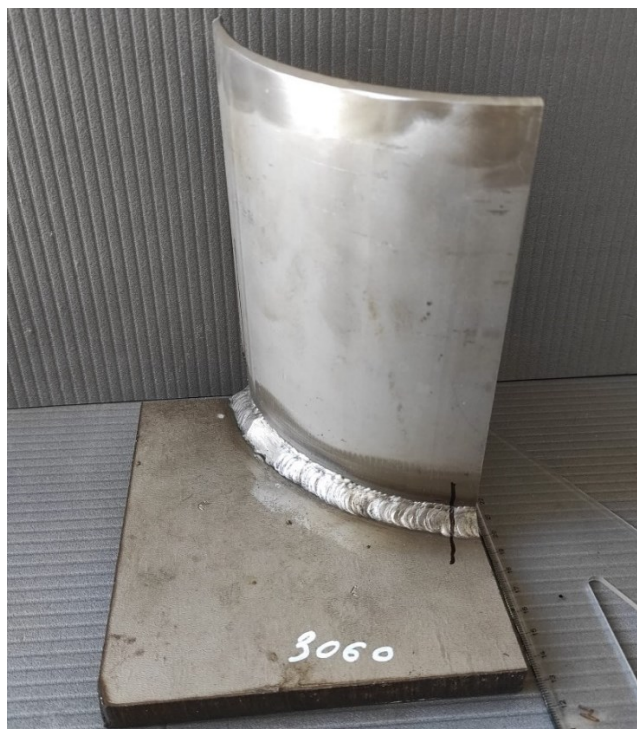
Slika 10. Zavareni spoj ploče i cijevi od austenitnog nehrđajućeg čelika

Za istraživanje je korišten zavareni spoj između cijevi i ploče od istog austenitnog nehrđajućeg čelika, prikazan na slici 10. Debljina ploče iznosila je 15 mm, vanjski promjer cijevi bio je 219,1 mm, a debljina stijenke cijevi iznosila je 3,76 mm.

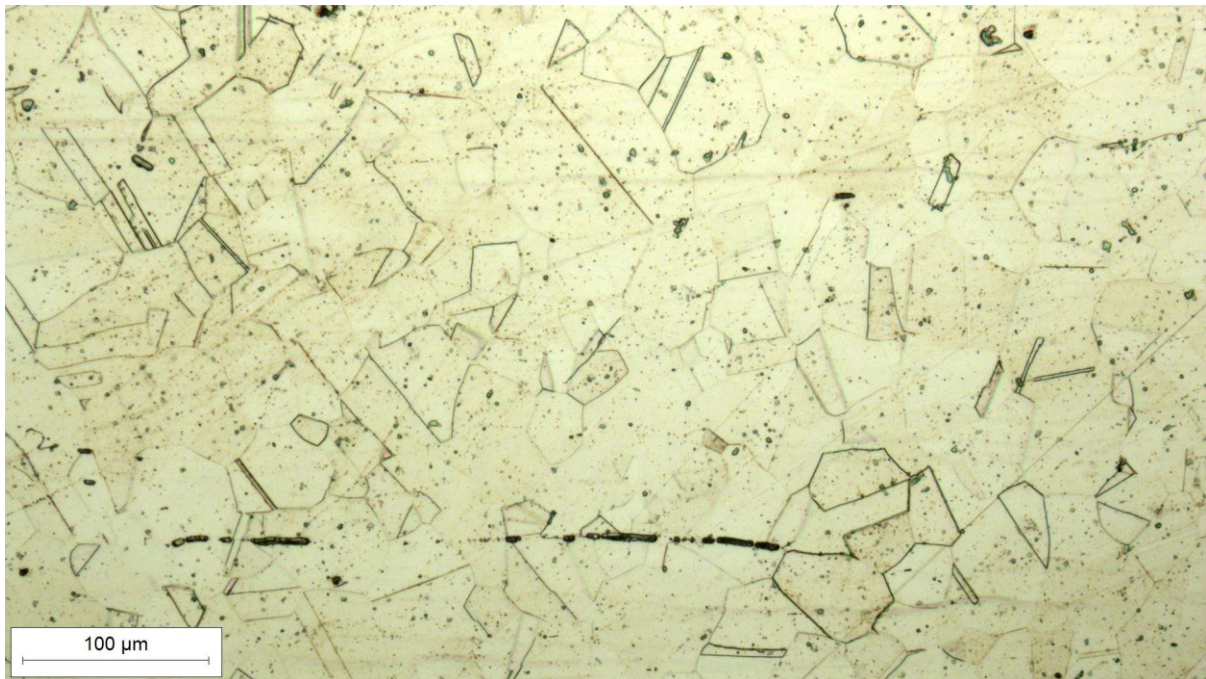
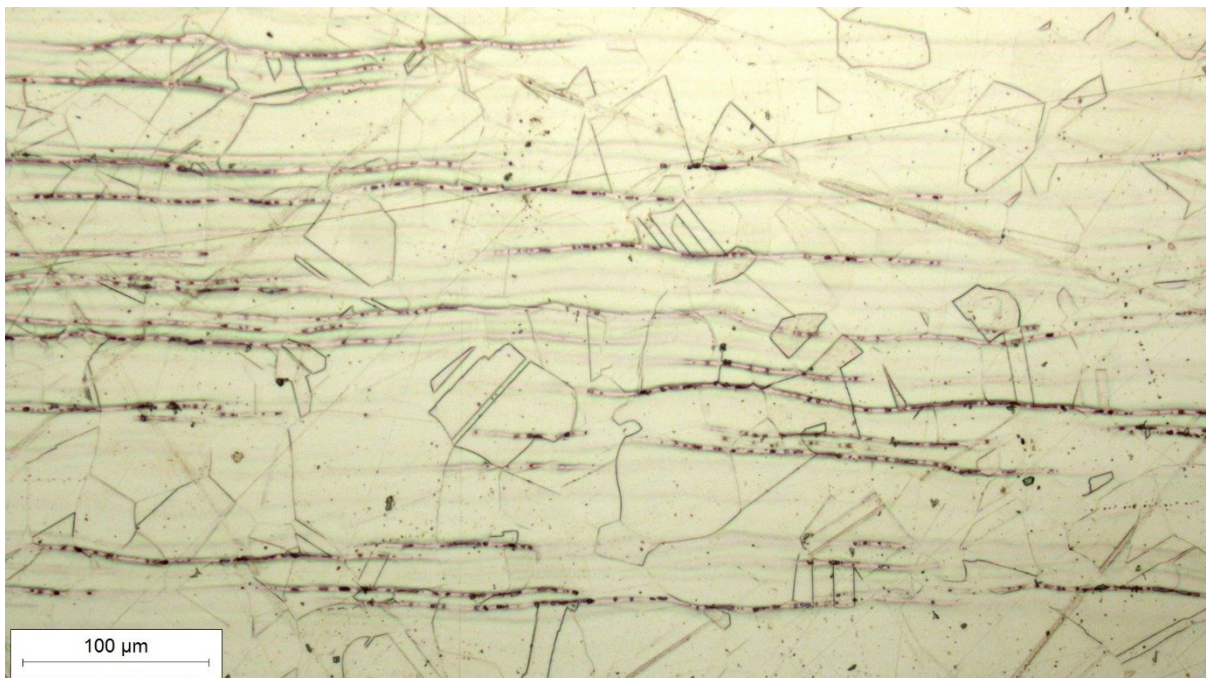
Slika 23. Mikrostruktura gornjeg dijela ploče snimljena pri povećanju 200×

Slika 24. Mikrostruktura srednjeg dijela ploče snimljena pri povećanju 200×

Slika 25. Mikrostruktura donjeg dijela ploče snimljena pri povećanju 200×

Mikrostruktura se sastoji od austenita i malog udjela delta-ferita. Na slikama se jasno vide austenitni kristali blizanci te trakaste nakupine delta-ferita koji je usmjeren zbog ugnječenja ploče. Trakice delta-ferita nisu homogeno raspoređene po poprečnom presjeku ploče. U središnjem dijelu presjeka (oko 6 %) ima ih puno više nego na rubovima (1-2 %).

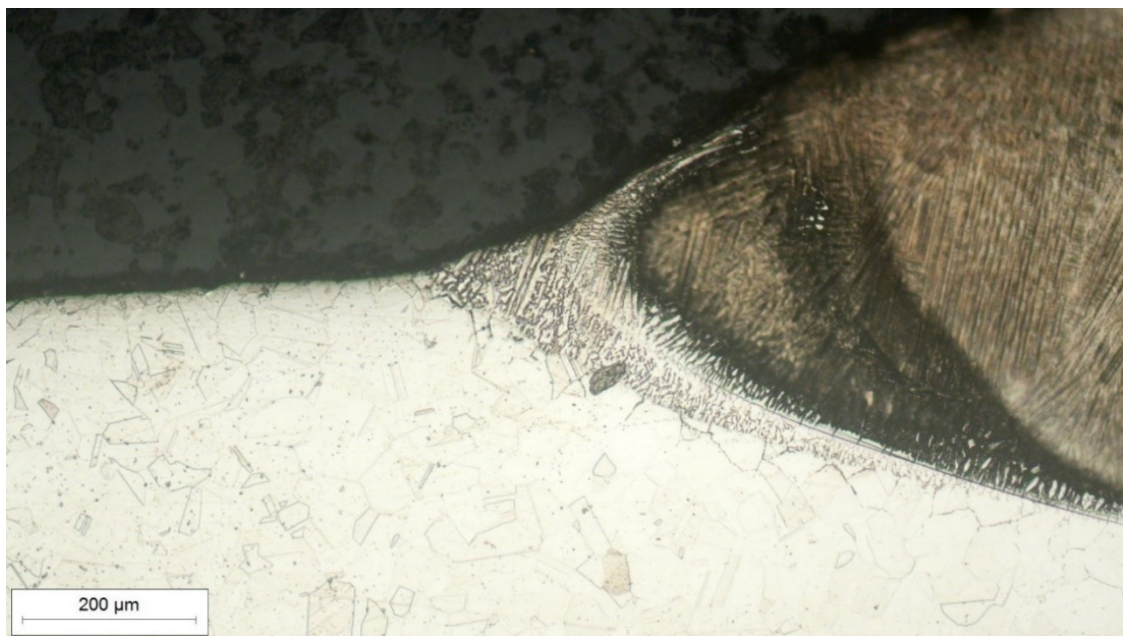
Slika 29. Zona utjecaja topline sa strane ploče snimljena pri povećanju 100×

Na slici 29 prikazana je mikrostruktura zone utjecaja topline sa strane ploče od čelika oznake X1CrNiMoCuN20-18-7, u tjemenu zavora. Linija staljivanja je jasno izražena, zona utjecaja topline je uska, a austenitna zrna su malo krupnija nego u osnovnom materijalu dalje od zavarenog spoja.

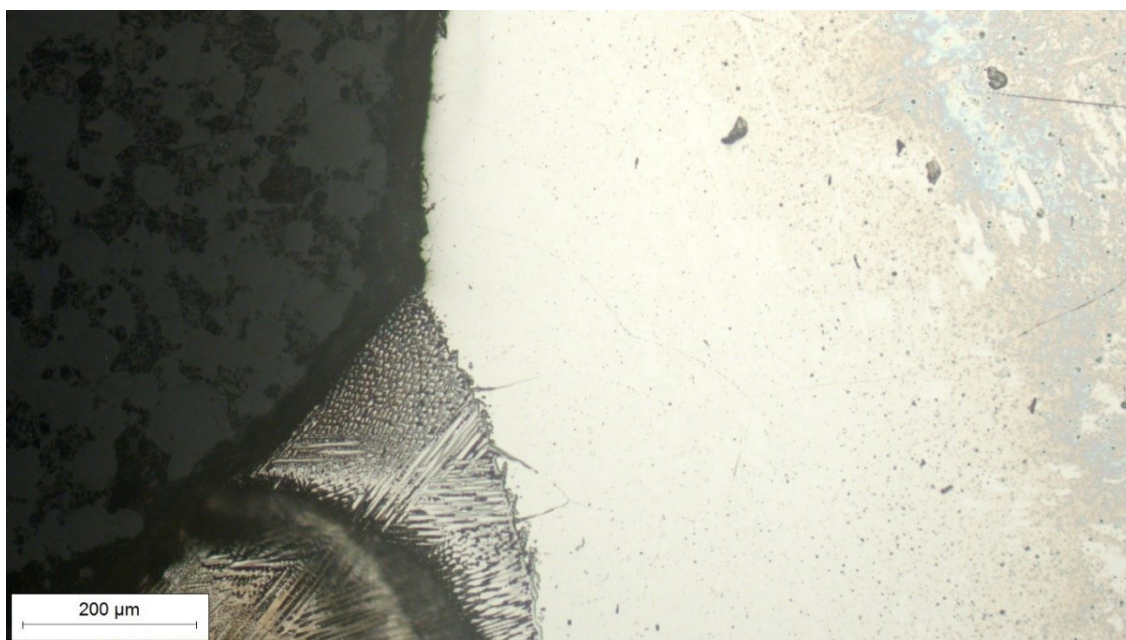
Slika 30. Zona utjecaja topline sa strane cijevi snimljena pri povećanju 100×

Na slici 30 prikazana je mikrostruktura zone utjecaja topline sa strane cijevi. Mikrostruktura se ne vidi jasno zbog nedovoljnog nagrivanja. Sredstvo za nagrivanje je puno intenzivnije nagrivalo metal zavara nego osnovni materijal. Da je nagrivanje trajalo dulje zona utjecaja topline bi se bolje vidjela, ali se ni bi vidjela mikrostruktura metala zavara.

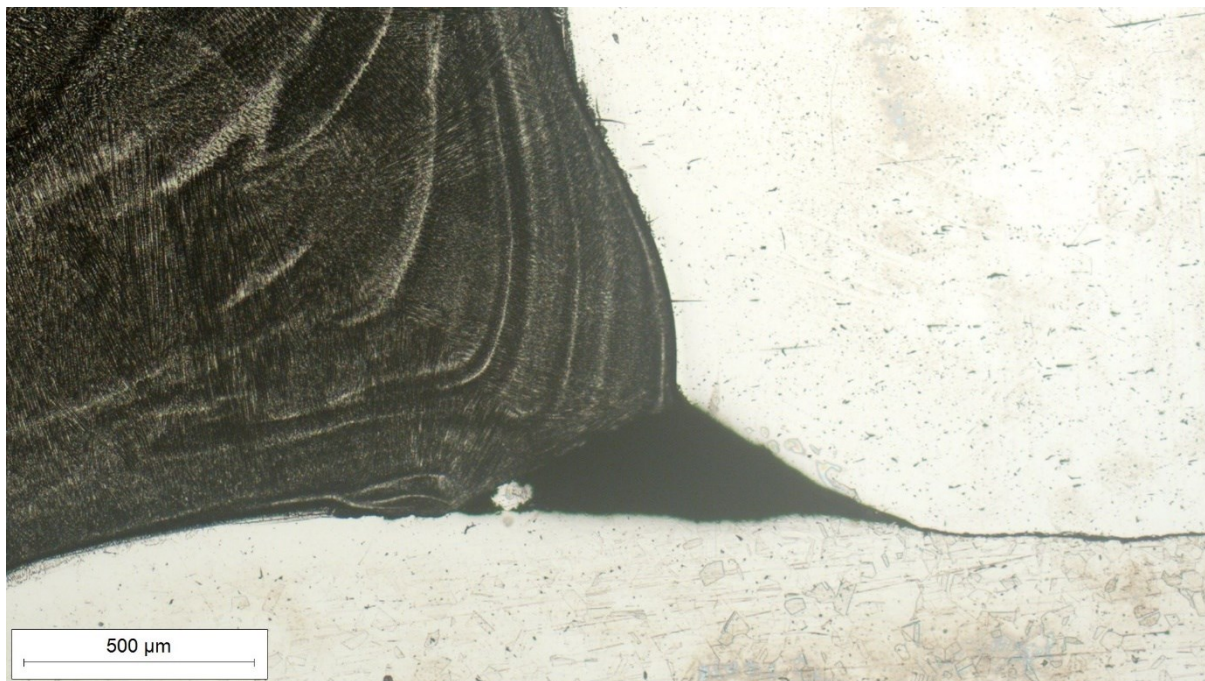
Slika 31. Tjeme metala zavara snimljeno pri povećanju 100×

Slika 32. Sredina metala zavara snimljena pri povećanju 100×

Slika 33. Korijen metala zavara snimljen pri povećanju 50×

Na slikama 31,32 i 33 prikazana je mikrostruktura metala zavara u tjemenu, sredini i korijenu zavarenog spoja.

U korijenu zavara na slici 33 detaljnije se vidi nepotpuni provar.
