# Zaštita podvodnog dijela brodskog trupa antivegetativnim premazima

**Master's thesis / Diplomski rad**

**2024**

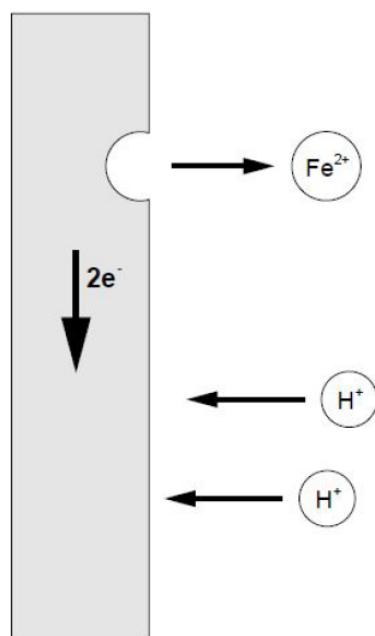
Slika 3. Pojednostavljeni prikaz elektrokemijske korozije [5]

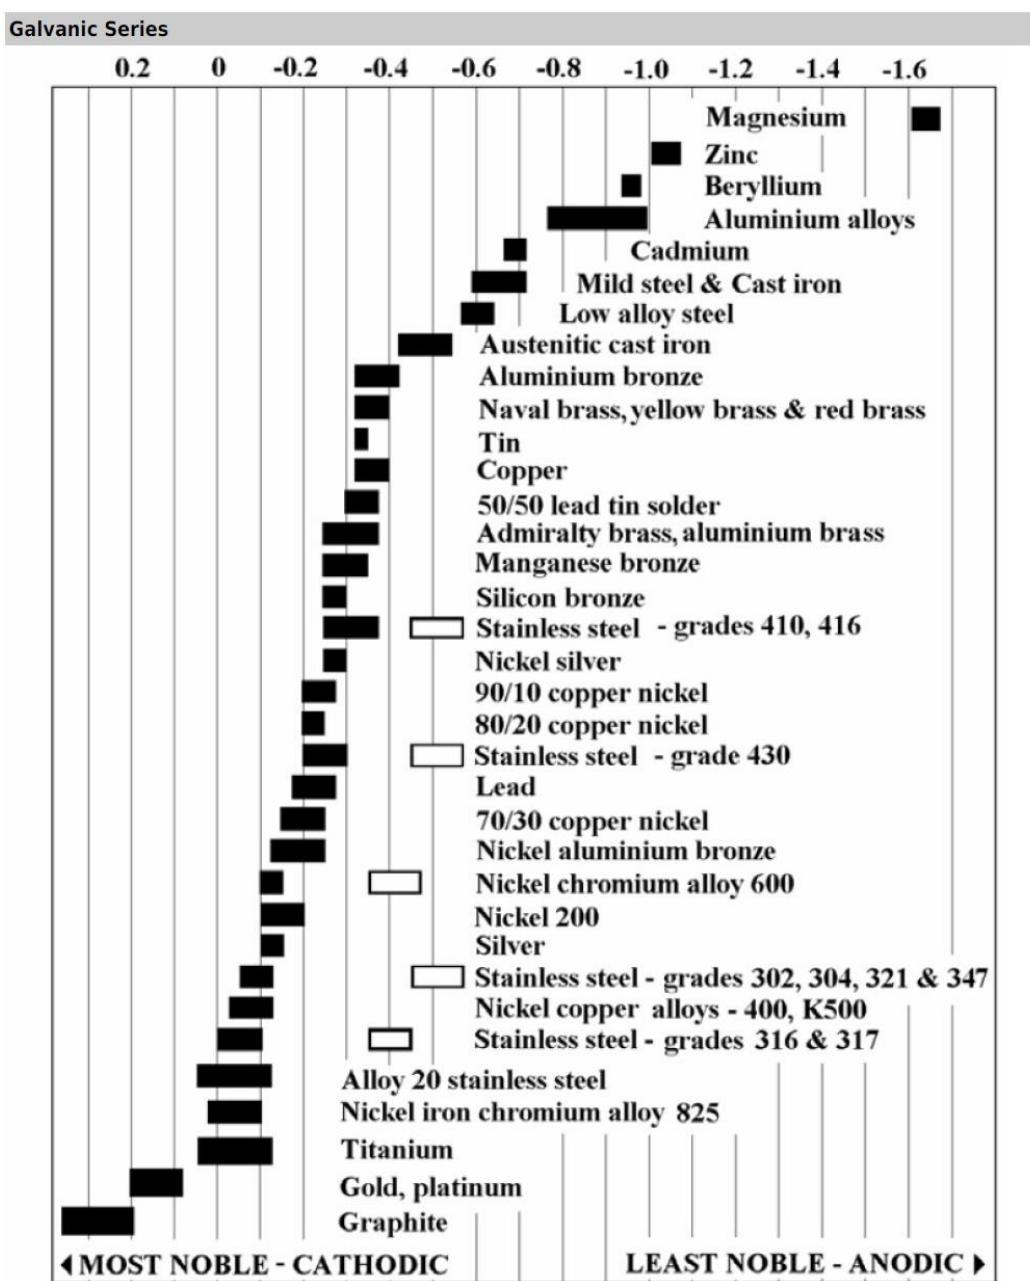
Slika 4. Popis različitih materijala – galvanski niz [7]

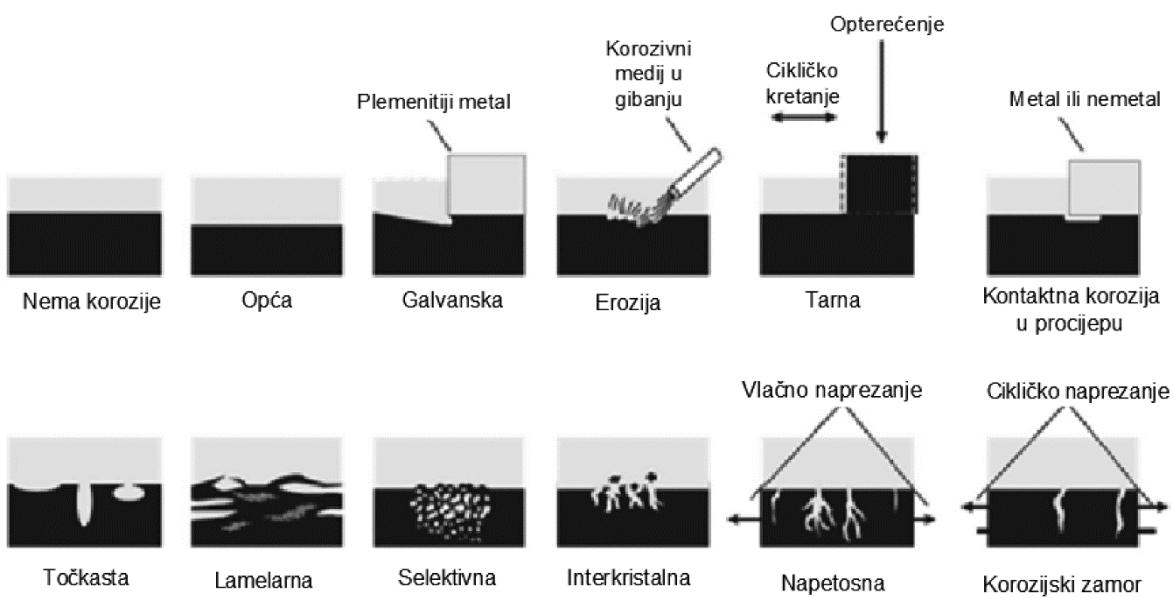
Slika 6. Različiti oblici pojave korozije [8]

Posebnu vrstu korozije uzrokuju i lutajuće struje u tlu i u vodi. Prema geometriji, tj. prema obliku razaranja materijala korozija može biti opća, lokalna, selektivna i interkristalna. Opća korozija zahvaća čitavu izloženu površinu metala, a može biti ravnomjerna ili neravnomjerna. Mikroskopski gledano nije ni ravnomjerna korozija svuda jednako brza, pa obično uzrokuje ohrapavljenje glatke metalne površine. Ipak je takva korozija u praksi najmanje opasna jer se lako može pratiti proces i predvidjeti kad valja metalni predmet zamijeniti novim. Opasnija je, naravno, neravnomjerna opća korozija. Lokalna korozija može biti pjegasta (školjkasta), tj. ograničena na pojedine veće dijelove metalne površine, ili točkasta (rupičasta, jamičasta), tj. usko lokalizirana na žarišta približno kružnog presjeka, pri čemu je dubina koroziskog oštećenja nekoliko puta veća od početnog promjera. Razumije se da je pjegasta korozija, a pogotovo točkasta korozija, mnogo opasnija od opće korozije, jer je koroziski proces teže kontrolirati. Stoga su moguće havarije, osobito u mehanički opterećenim konstrukcijama. Točkasta korozija često se naziva pitting (engl. *pitting*, stvaranje udubina). Ova se katkad širi ispod površine metala (potpovršinska korozija), pri čemu konačno nastaje korozisko mjeđuranje ili raslojavanje. Poseban oblik pjegaste i točkaste korozije javlja se na kontaktu dvaju elemenata u elektrolitu. Ako su ti elementi od različitih metala, nastaje galvanska kontaktna korozija neplemenitijeg metala, a ako se radi o dva elementa od istog metala, odnosno od metala i nemetala, pojavljuje se kontaktna korozija u procijepu. Selektivna korozija legura može uništavati jednu fazu višefazne legure (npr. grafitizacija sivog lijeva), ili jednu komponentu dvofazne legure (npr. decinkacija mjedi). Interkristalna (intergranularna) korozija širi se uzduž granica metalnog zrna u dubinu. Ta vrsta korozije može dugo ostati nevidljiva, pa je najopasnija, pogotovo s obzirom na naglo smanjenje čvrstoće elemenata. Konačna posljedica interkristalne korozije jest lom ili čak raspad metala u prah. Interkristalne pukotine mogu nastati kao posljedica napetosne korozije, premda se pri tom pukotine šire i transkristalno. U praksi se često istodobno pojavljuju različiti oblici korozije. Tako npr. točkasta korozija može biti prikrivena općom korozijom [5]. Navedeni oblici korozije su prikazani na Slici 6.

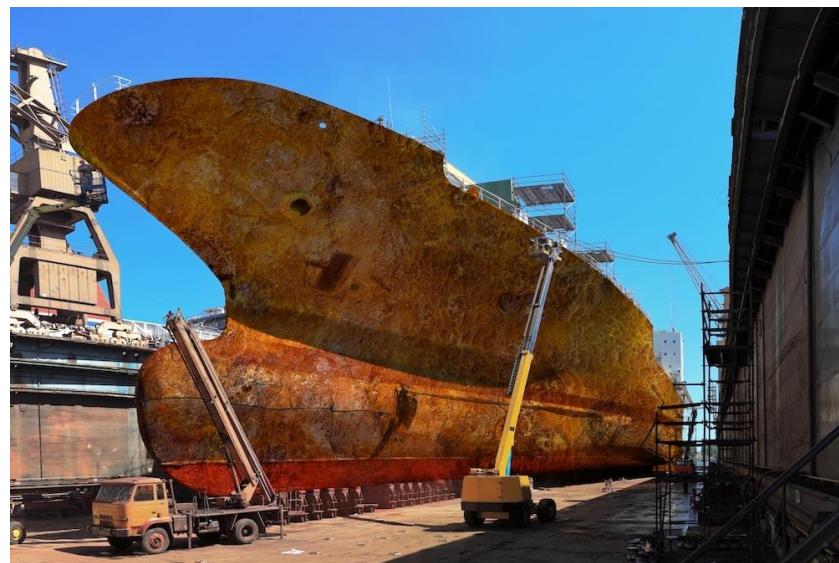
Slika 8. Opća korozija raširena na trupu broda [13]

Na Slici 8 prikazana je opća korozija raširena na trupu broda.

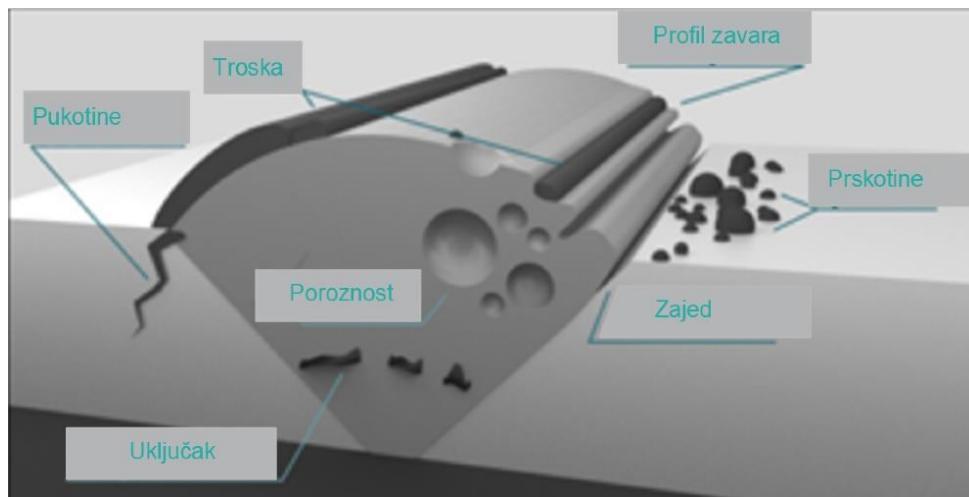
**Slika 10.** Primjeri manjkavosti u zavarenom spoju koje je potrebno obraditi [7]

Eventualni defekti na površini mogu uzrokovati probleme pri nanošenju premaza i narušiti njegovu dugoročnost i kvalitetu. U slučaju kada nisu obrađeni oštiri rubovi na limu (npr. nakon rezanja) ili eventualne čestice od zavarivanja tada je moguće da se na tim područjima sloj premaza neće dobro prihvati na površinu što omogućuje vodi da penetrira između sloja premaza i same površine. To uzrokuje pojavu korozije na metalu ispod sloja premaza te se progresivno narušava adhezija premaza. Također kontaminacija površine onemogućuje prodiranje premaza u materijal i adekvatnu adheziju premaza. Neravnomjerna površina (brijeg i dol na površini) rezultira s promjenama površinske napetosti pri sušenju premaza što konačno dovodi do kritičnih točaka u premazu koje pucaju nakon sušenja. Prema navedenom je vidljivo da je od velike važnosti dobro obraditi površinu materijala i ukloniti sve nečistoće od zavarivanja, kontaminacije iz zraka, oštре rubove i ostale nečistoće koje najčešće dolaze iz postupka rezanja i zavarivanja [7]. Na Slici 10 su prikazane česte manjkavosti zavara i štetne posljedice zavarivanja koje je potrebno ukloniti prije nego se nastavi s pripremom površine.

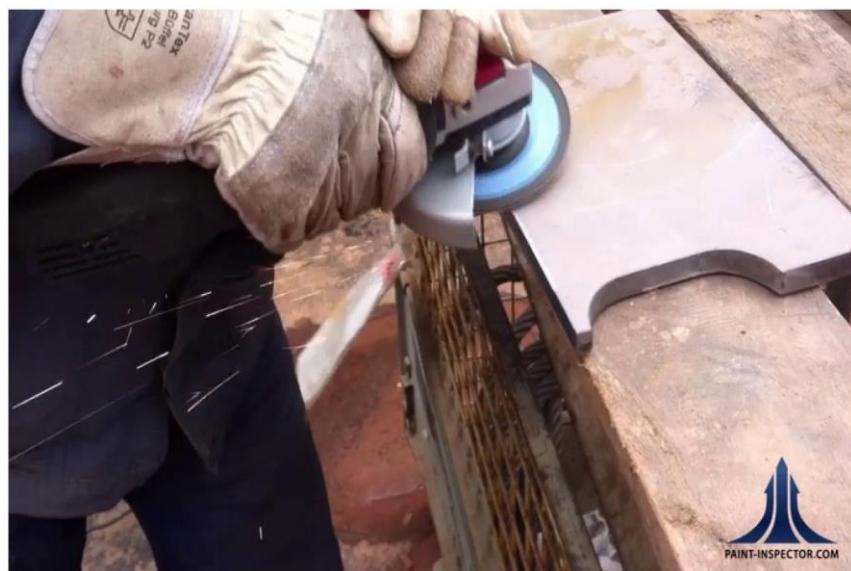
**Slika 11.** Primjer obrade rubova profila brusilicom [7]

Sve prskotine od zavarivanja je potrebno brusiti pomoću brusilice dok se ne dobije zadovoljavajuća razina čistoće i hrapavosti površine. Eventualne nagomilane zavare je potrebno obraditi čekićem i brusilicom sukladno traženoj razini pripreme površine. Oštре rubove je potrebno ukloniti te obraditi na određeni radijus. Zračnosti u prostorima koji su predviđeni za zavarivanje je potrebno ukloniti ponovnim zavarivanjem i brušenjem. Poroznost zavara je najbolje ispraviti ponovnim zavarivanjem odnosno uklanjanjem postojećeg zavara ili povećati pore kako bi premaz uspješno penetrirao u materijal [7]. Na Slici 11 je prikazana obrada profila brusilicom s ciljem dobivanja zaobljenih rubova.

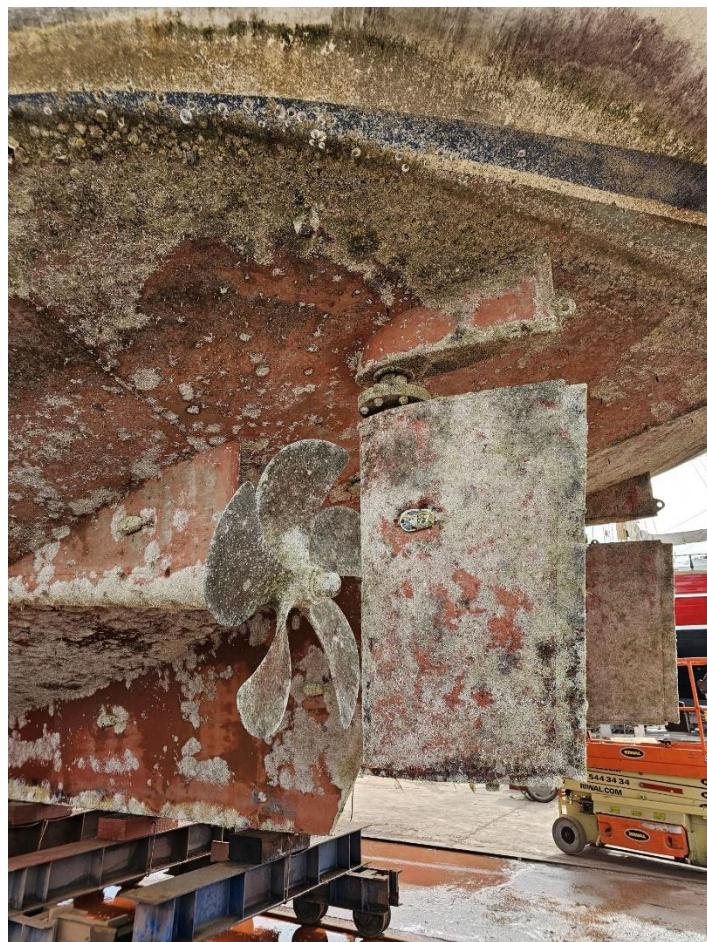
Slika 12. Obraštanje broda u području propelera

Na Slici 12 je prikazano obraštanje na krmi, propeleru i kormilu dok Slika 13 prikazuje obraštanje u području boka broda (posebno oko ljudljne kobilice) koji plovi tokom ljetne sezone u Jadranskom moru.

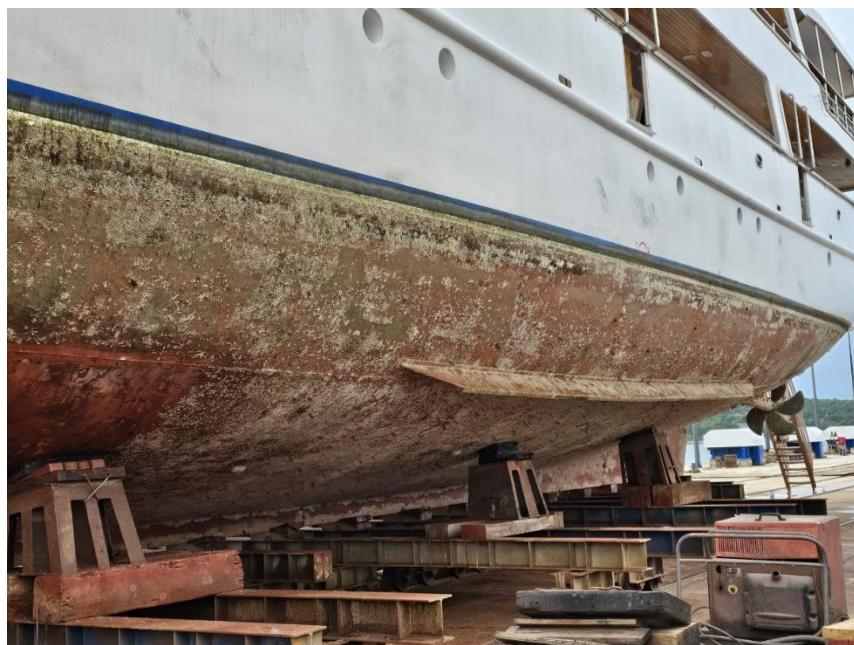
Slika 13. Obraštanje na boku broda

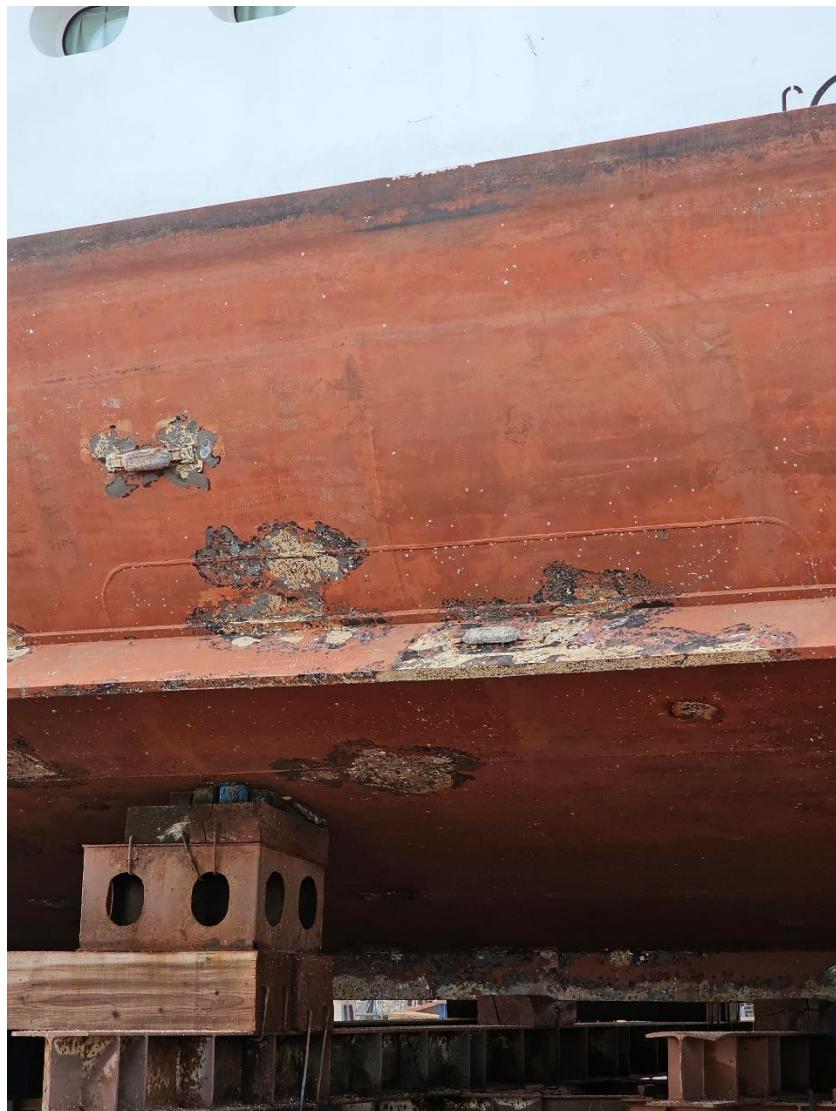
**Slika 14. Propadanje sustava premaza zbog utjecaja obraštaja**

Na Slici 14 je prikazan štetan utjecaj obraštanja gdje je došlo do odvajanja čitavog sustava premaza na određenim dijelovima trupa.

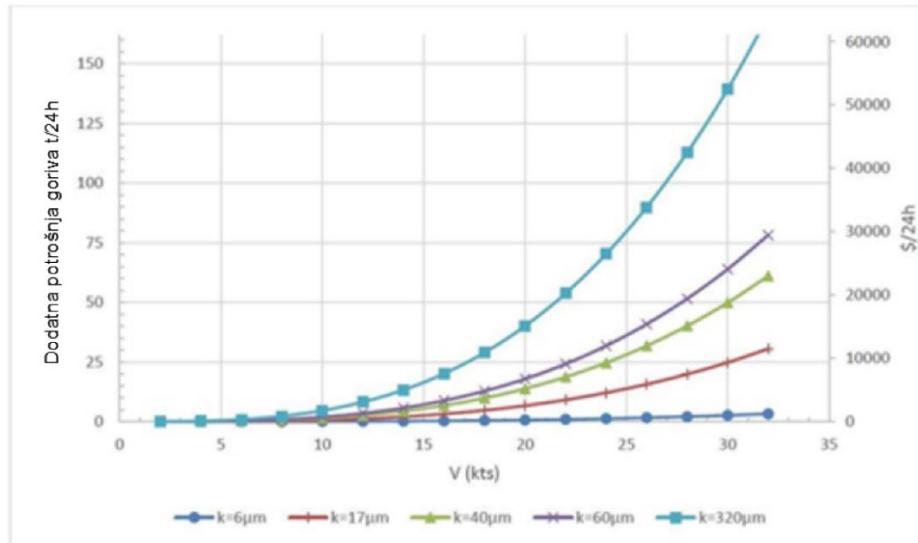
**Slika 15.** Porast dnevne potrošnje goriva i ostalih troškova kruzera pri različitim brzinama i hrapavostima površine [18]

bi brodovi mogli uštedjeti i do \$ 6,5 milijuna na troškovima goriva u periodima od pet godina kad bi usvojili adekvatna rješenja dostupna na tržištu [17]. Na Slici 15 je prikazan graf koji pokazuje porast u dnevnim troškovima i potrošnji goriva jednog kruzera pri različitim brzinama i hrapavostima površine uslijed obraštanja.

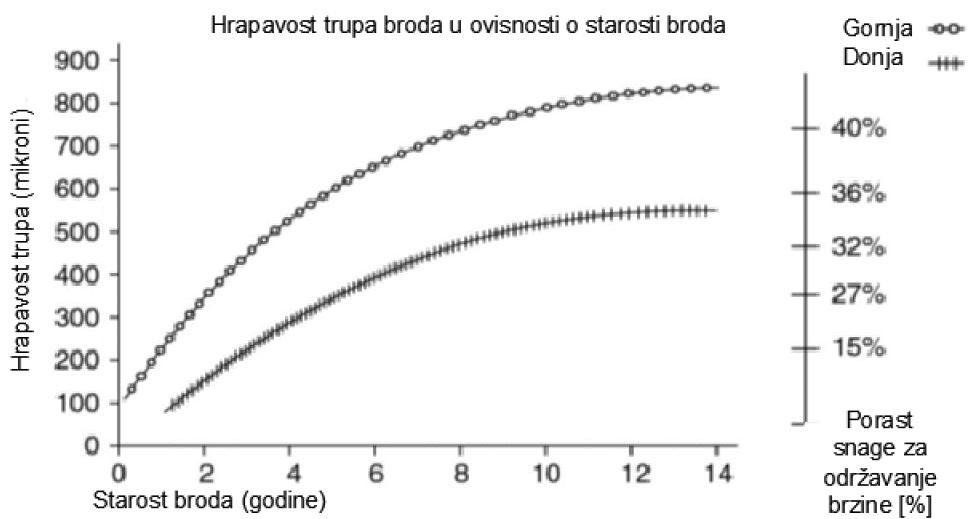
**Slika 16.** Povećanje hrapavosti površine trupa broda u ovisnosti o starosti broda [19]

Slika 16 pokazuje zavisnost povećanja hrapavosti površine o starosti broda u službi te pripadno povećanje snage koje je potrebno za održavanje projektne brzine broda.

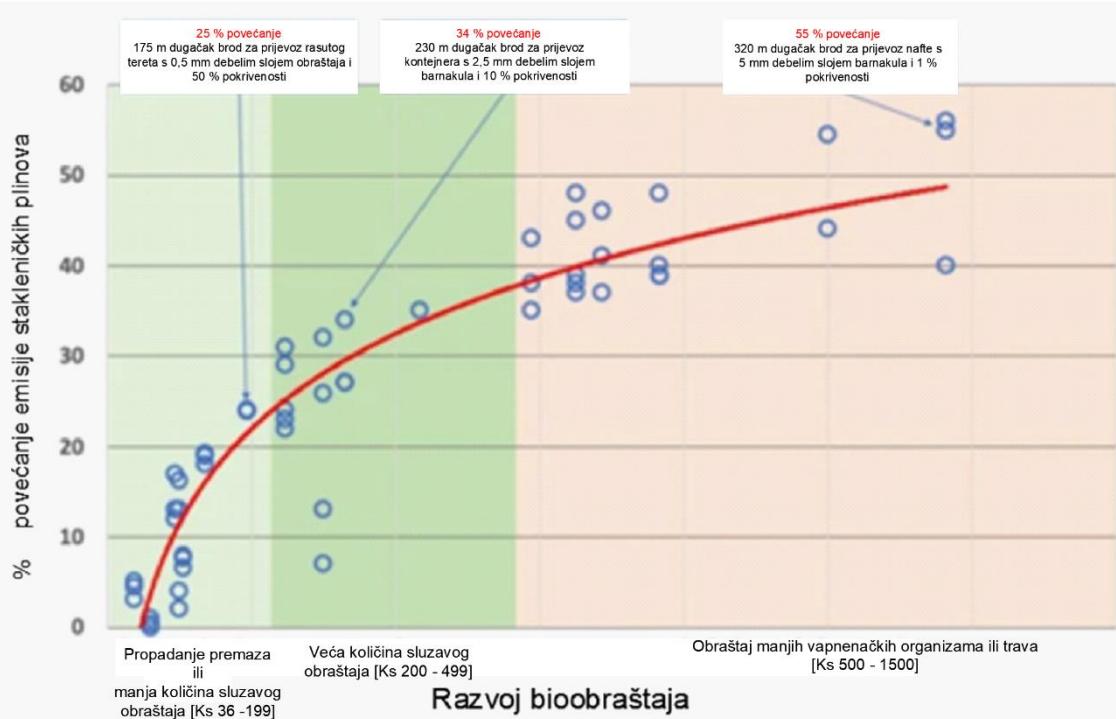
Slika 17. Porast emisije stakleničkih plinova s obzirom na porast hrapavosti površine uslijed obraštanja [20]

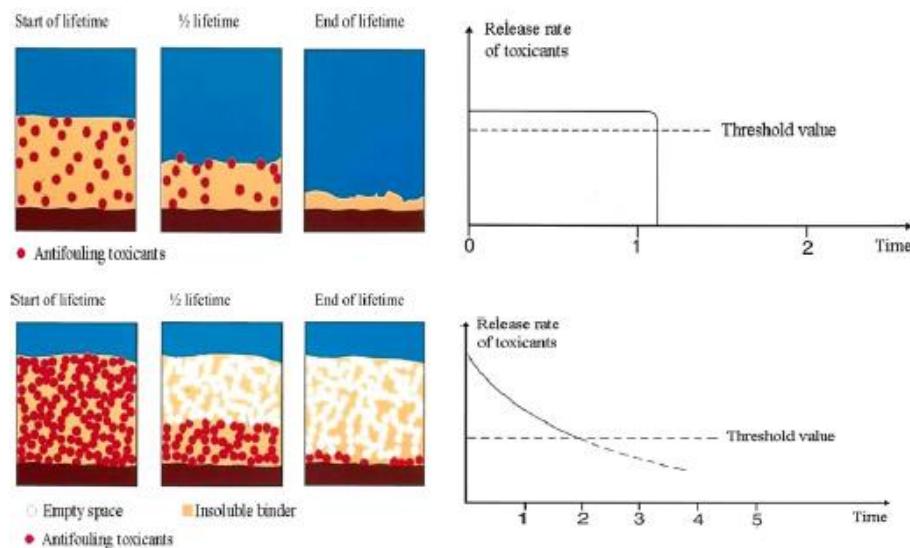
**Slika 25. Shema rada i brzina otpuštanja biocida kod premaza s topivom (gore) i netopivom matricom (dolje) [27]**

Razlika između topive i netopive matrice te brzina otpuštanja biocida te dvije vrste premaza prikazane su na Slici 25.

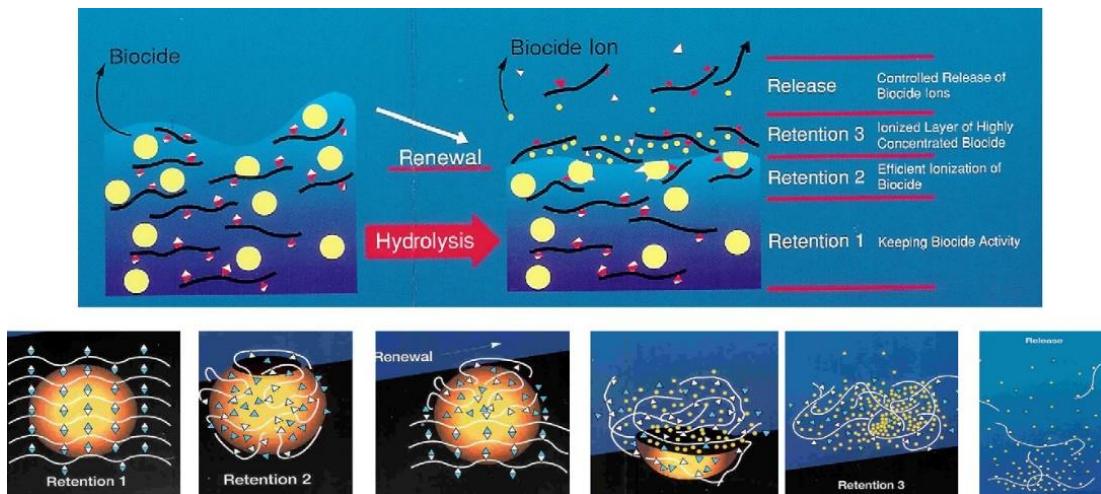
**Slika 26. Mehanizam samopolirajućeg premaza bez dodatka TBT spojeva prema prijedlogu proizvođaču premaza Chugoku [27]**

[26]. Na Slici 26 je prikazan mehanizam samopolirajućeg premaza, prema proizvođaču premaza *Chugoku*.

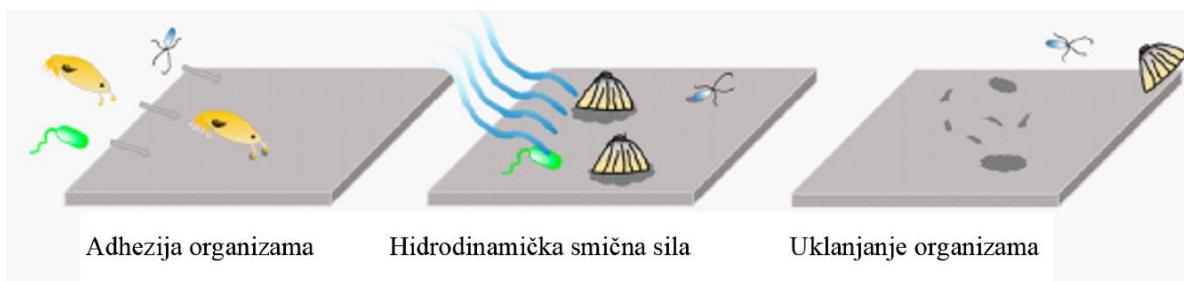
**Slika 27. Princip funkcioniranja FR premaza [30]**

Uspjeh se pripisuje primarno površinskoj napetosti i hidrofobnosti koja proizlazi iz činjenice da ulje iz premaza izlazi na površinu bez miješanja s očvrsnutom PDMS matricom. Ovi premazi se čiste sami (samopolirajući efekt) u plovidbi pri određenim brzinama i razinama aktivnosti broda, uobičajeno iznad 15 čvorova uz 75 % aktivnosti godišnje [29]. Princip rada FR premaza odnosno samopoliranje uz djelovanje hidrodinamičke smične sile je prikazano na Slici 27.

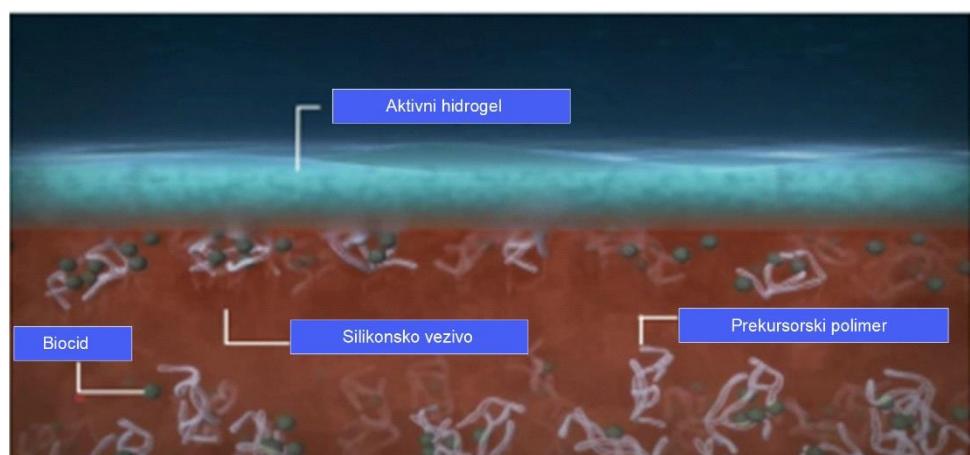
Slika 28. Shematski prikaz mehanizma ActiGuard® tehnologije [31]

Hempel, kao jedan od vodećih svjetskih proizvođača boja i premaza, je razvio HEMPAGUARD X5 i X7 premaze (implementirane ActiGuard® i HEMPAGUARD® tehnologije). To su prvi premazi na tržištu koji su kombinirali FR tehnologiju hidrogel premaza s kontroliranim otpuštanjem biocida. ActiGuard® funkcioniра na način da stvara hidrogelni sloj koji je aktiviran biocidima. Hidrogel zarobljava biocide za vrijeme difuzije iz sloja premaza i time povećava koncentraciju biocida na samom vrhu filma. Na Slici 28 je shematski prikazan mehanizam ActiGuard® tehnologije koja omogućava održavanje svojstava silikonskih premaza čak i uz dodatak biocida [31].

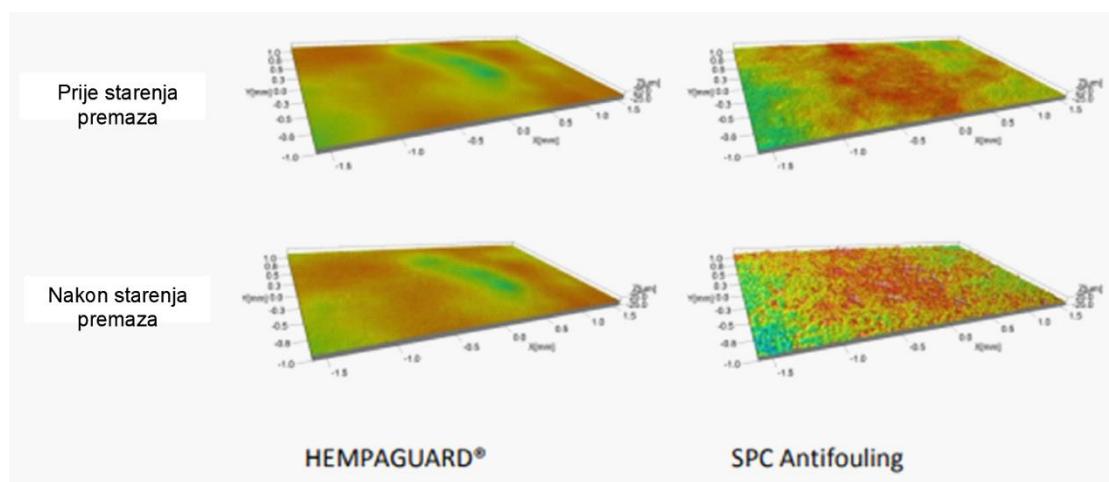
**Slika 30.** Morfologija površina zaštićenih HEMPAGUARD i SPC premazima nakon određenog vremena eksploracije [31]

Na Slici 30 su usporedno prikazane modelirane površine zaštićene HEMPAGUARD i SPC premazima i promjene u hrapavosti nakon određenog perioda eksploracije. Jasno je vidljivo da se morfologija premaza odnosno površine bitno mijenja s vremenom u slučaju SPC premaza [31].

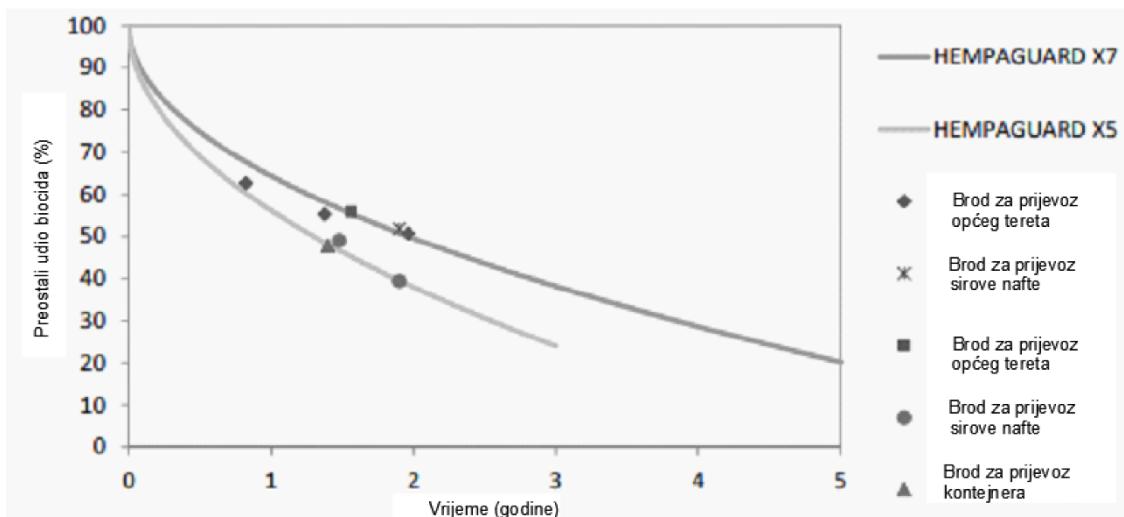
**Slika 31. Usporedba predviđene razine otpuštanja biocida kroz modelska ispitivanja i ispitivanja u naravi za HEMPAGUARD X5 i X7 (svi promatrani primjeri su iz trgovačke flote brodova) [31]**

Difuzija biocida iz HEMPAGUARD premaza se može opisati Fickovim zakonom difuzije. Podaci sa Slike 31 su modelirani kroz laboratorijska ispitivanja i modelska ispitivanja kroz relaciju model – brod u naravi. Iz tog grafa je vidljivo da model dobro opisuje ispitivanja u naravi [31].

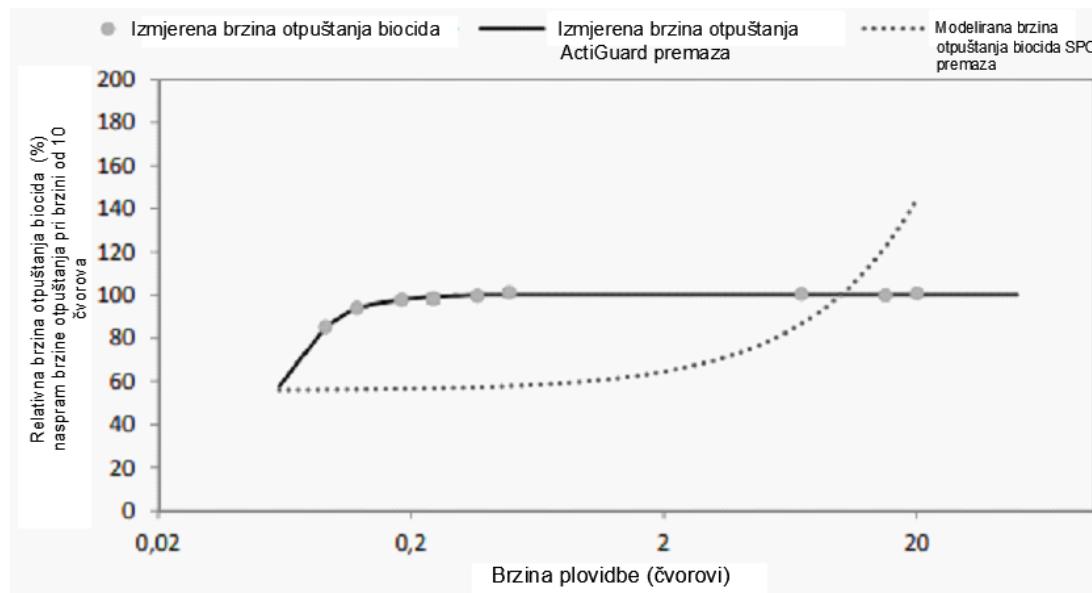
**Slika 32.** Relativna brzina otpuštanja biocida u premazima s ActiGuard® tehnologijom i SPC premazom u ovisnosti o brzini (logaritamska skala na X osi grafa) [31]

Također iznimno velika prednost premaza koji koriste ovakvu tehnologiju je činjenica da je stopa otpuštanja biocida stabilna kroz čitav raspon brzina od 0,2 do 20 čvorova kao što je prikazano na Slici 32. To znači da čak i u statičkim uvjetima, ako struja nanosi more pri brzini od 0,2 čvora, površina ima jednaku zaštitu kao da plovi pri brzini od 20 čvorova. Kod konvencionalnih premaza određivanje antivegetativnog premaza se temelji na kriteriju projektne brzine i mora kojima će brod ploviti dok kod premaza s ActiGuard® tehnologijom mjerodavno je tek određivanje rute odnosno mora kojima će brod ploviti [31].

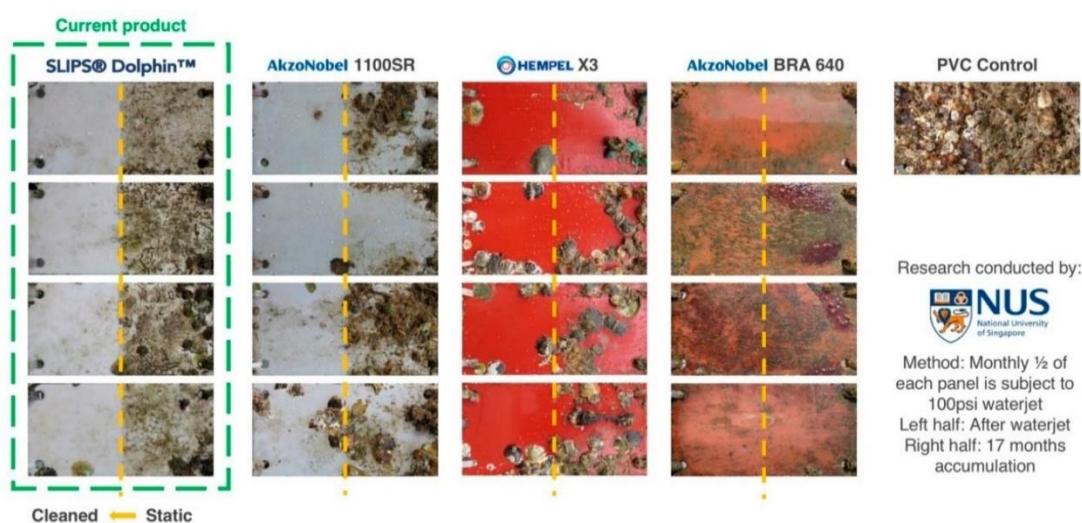
Slika 33. Usporedba SLIPS Dolphin premaza s drugim antivegetativnim premazima

SLIPS (engl. *Slippery Liquid-Infused Porous Surface*) premazi su privukli veliku pažnju 2011. godine kad su predstavljeni zbog mogućnosti samopoliranja i smanjenja otpora broda. SLIPS tehnologija se temelji na uporabi nano/mikrostrukture u supstratu za zadržavanje tekućine formirajući stabilni i inertni glatki sloj na površini materijala. Jedan pristup uključuje ubrizgavanje ekološki prihvatljivih lubrikanata u poroznu površinu. *Adaptive Surface Technologies* procjenjuje da SLIPS tehnologija može smanjiti globalnu potrošnju za skoro 27 milijuna tona nafte i 107 tona emisije CO<sub>2</sub>. Učinkovitost SLIPS premaza je potaknula daljnja istraživanja u ovom smjeru te su razvijeni premazi poput SLIPS *Dolphin* (*Adaptive Surface Technologies*) čija je učinkovitost prikazana u usporedbi s drugim premazima na Slici 33 [26].

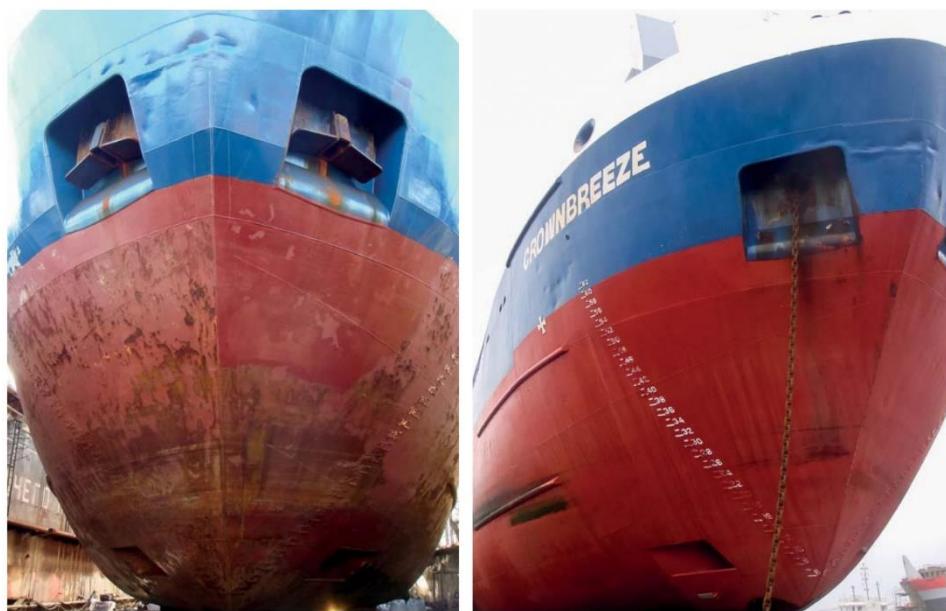
**Slika 36.** Trup broda za prijevoz općeg tereta koji plovi u Baltičkom moru: stanje trupa zaštićenog konvencionalnim AF premazom nakon 1 godine eksploatacije (slika lijevo), stanje trupa zaštićenog *Ecospeed®* premazom nakon 2,5 godine eksploatacije (slika desno)

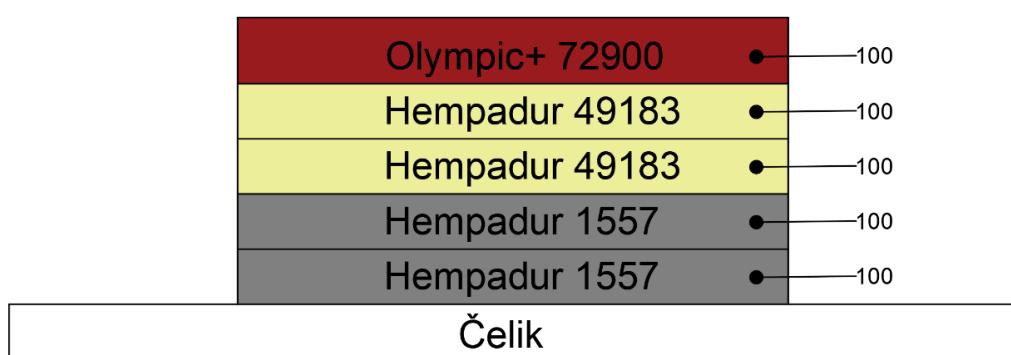
**Slika 48. Shematski prikaz sustava premaza na uzorku H1 s preporučenim vrijednostima DSF**

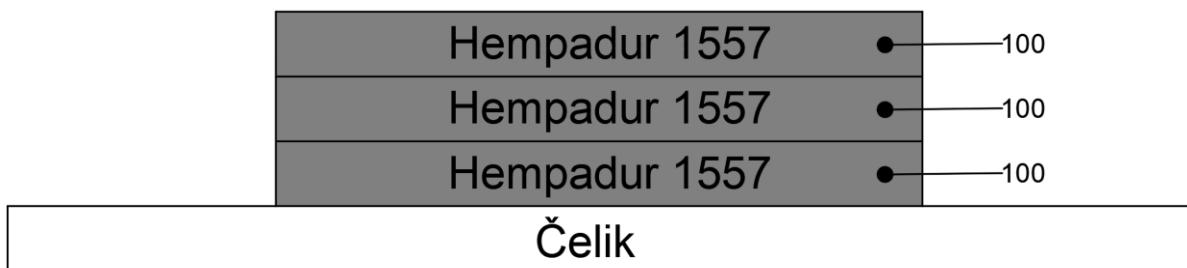
Slika 50. Shematski prikaz sustava premaza na uzorku H2 s preporučenim vrijednostima DSF

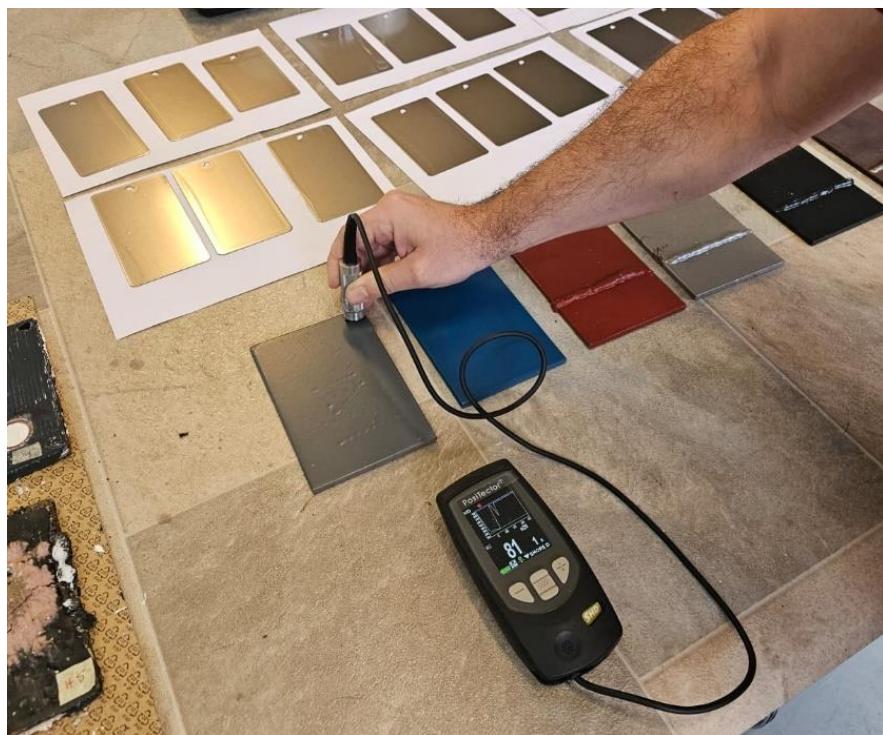
**Slika 56. Postupak *Shore D* testa**

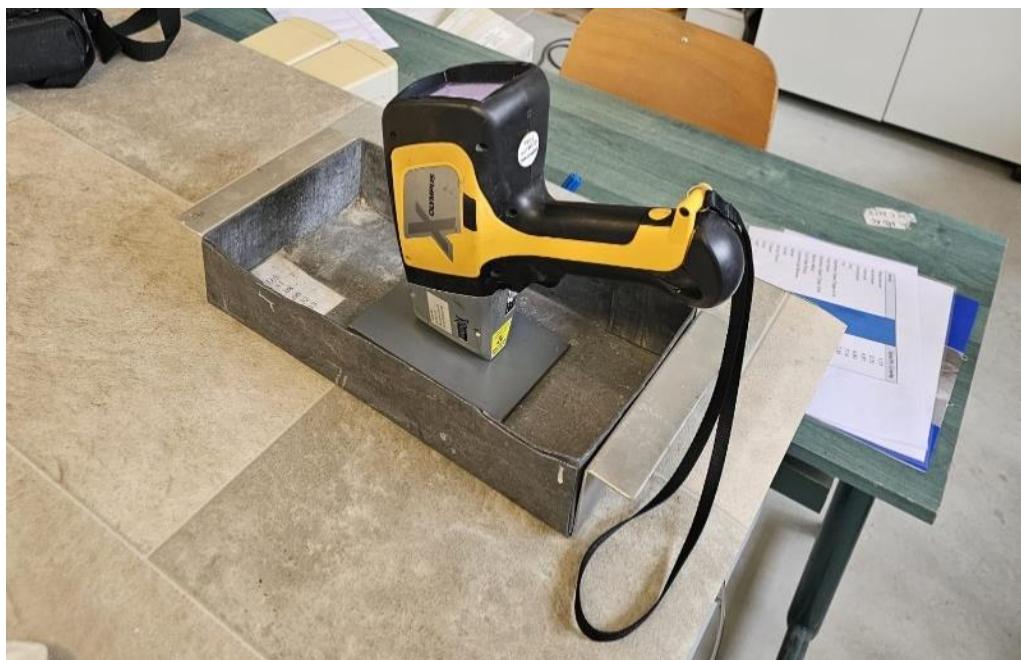
**Slika 57.** Uređaj korišten za XRF analizu kemijskog sastava premaza

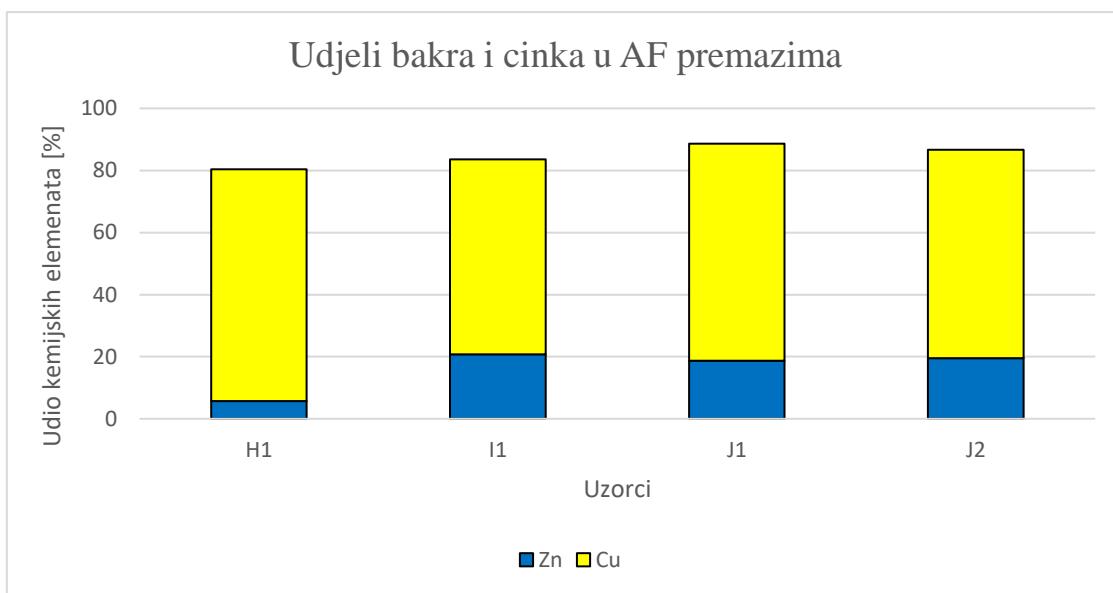
**Slika 58. Usporedba udjela bakra i cinka po pojedinim uzorcima**

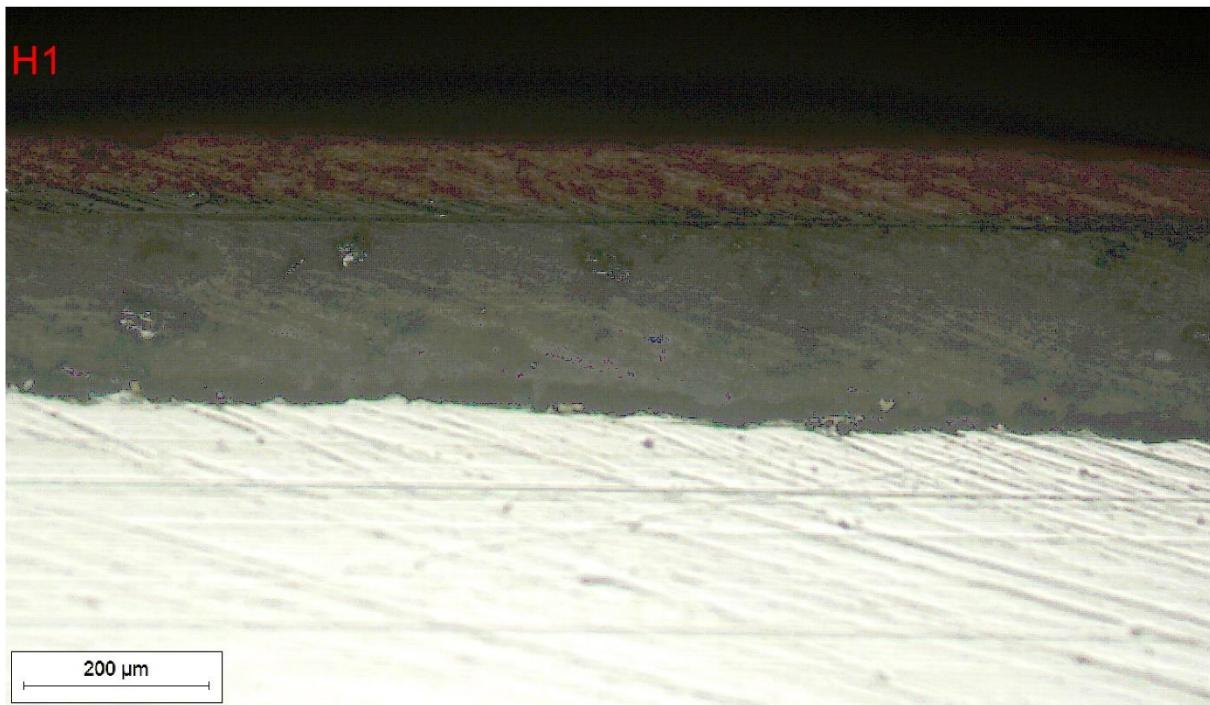
Slika 60. Uzorak H1 (uvećanje 100x)

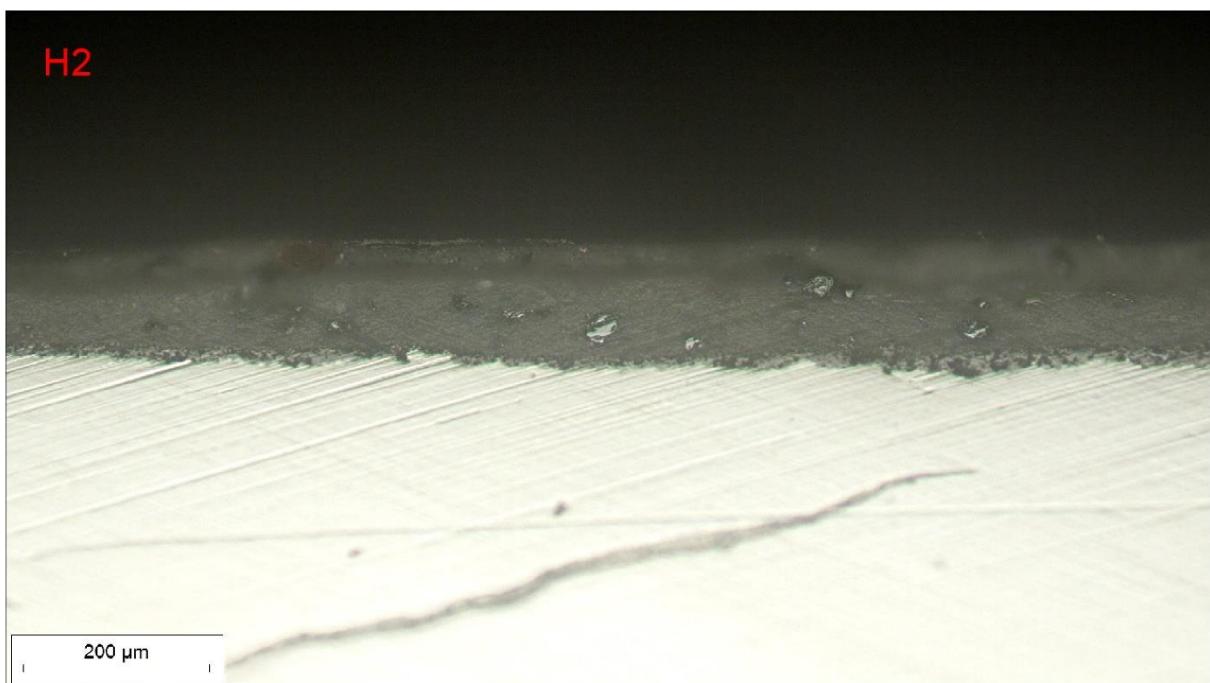
Slika 61. Uzorak H2 (uvećanje 100x)

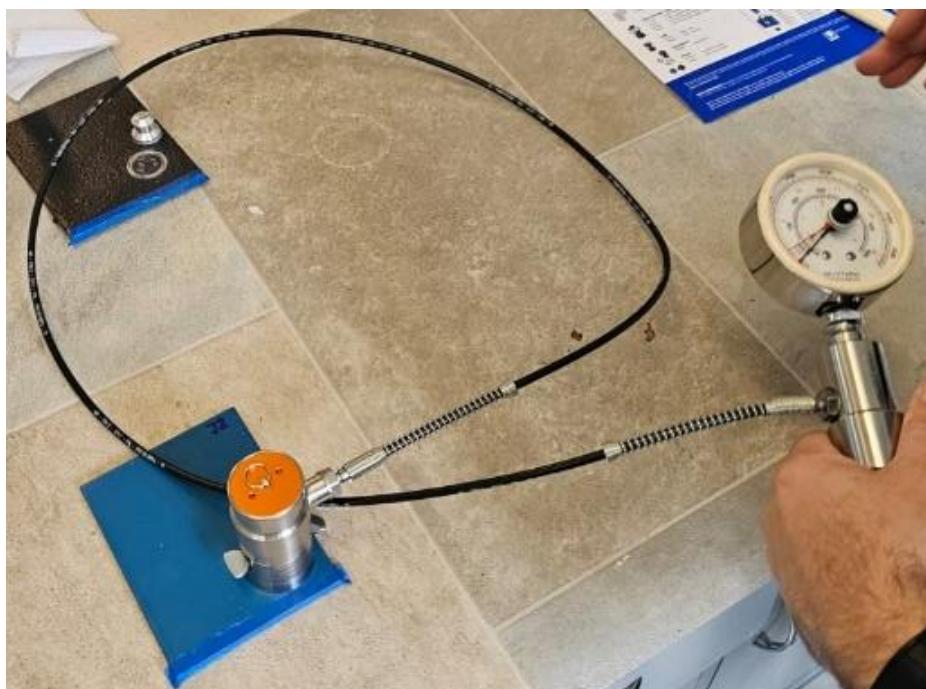
Slika 66. Postupak apliciranja sile hidrauličkim uređajem i mjerjenje adhezije

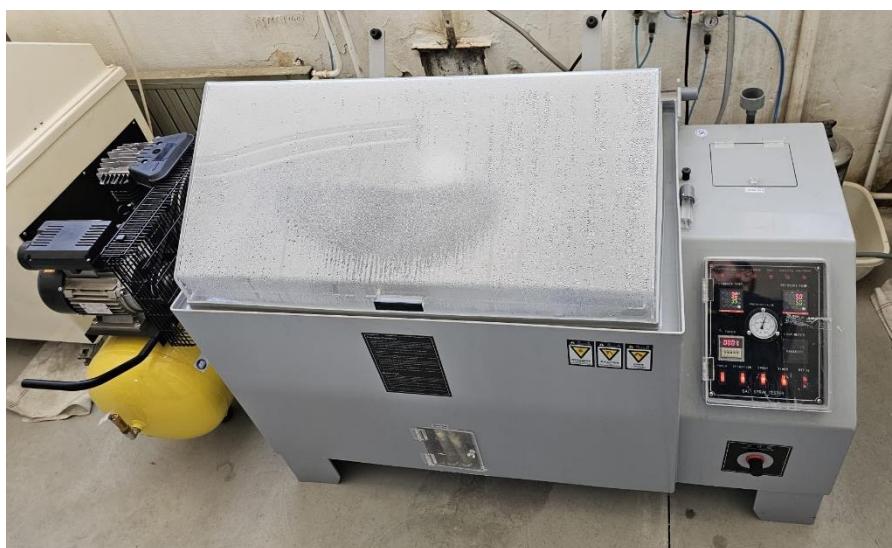
**Slika 68. Slana komora, Laboratorij za zaštitu materijala, Fakultet strojarstva i brodogradnje**

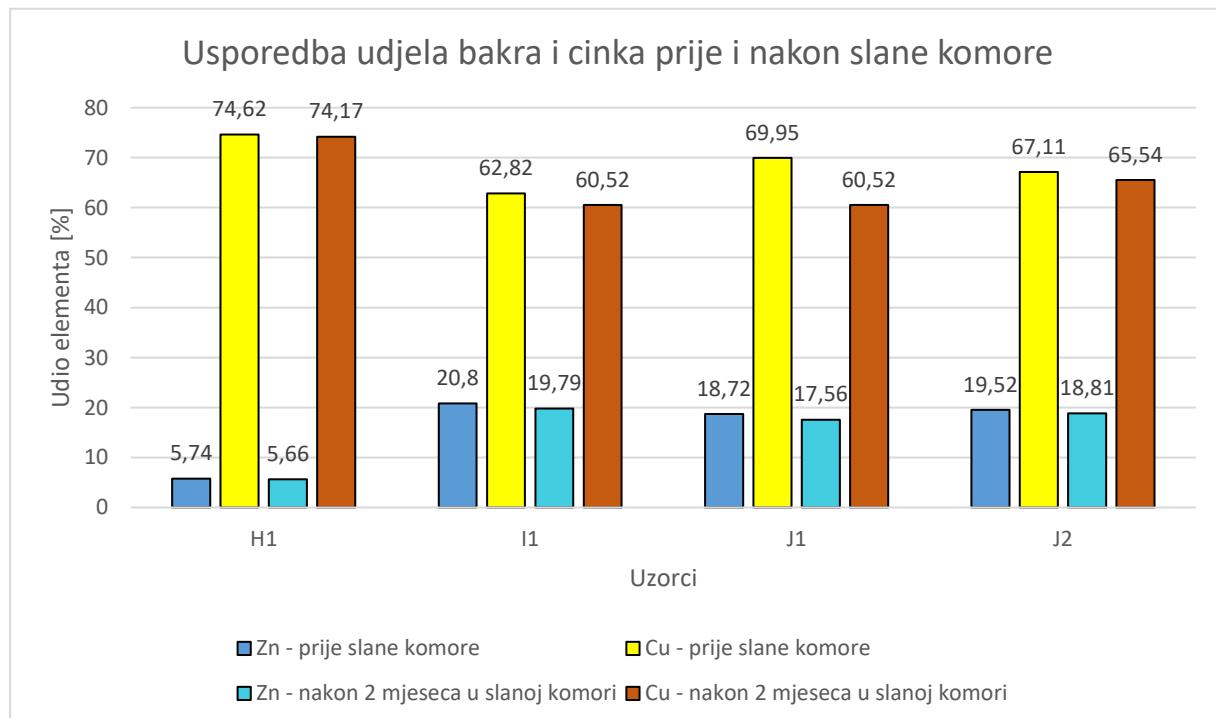
**Slika 69.** Usporedba udjela bakra i cinka prije i poslije 2 mjeseca u slanoj komori

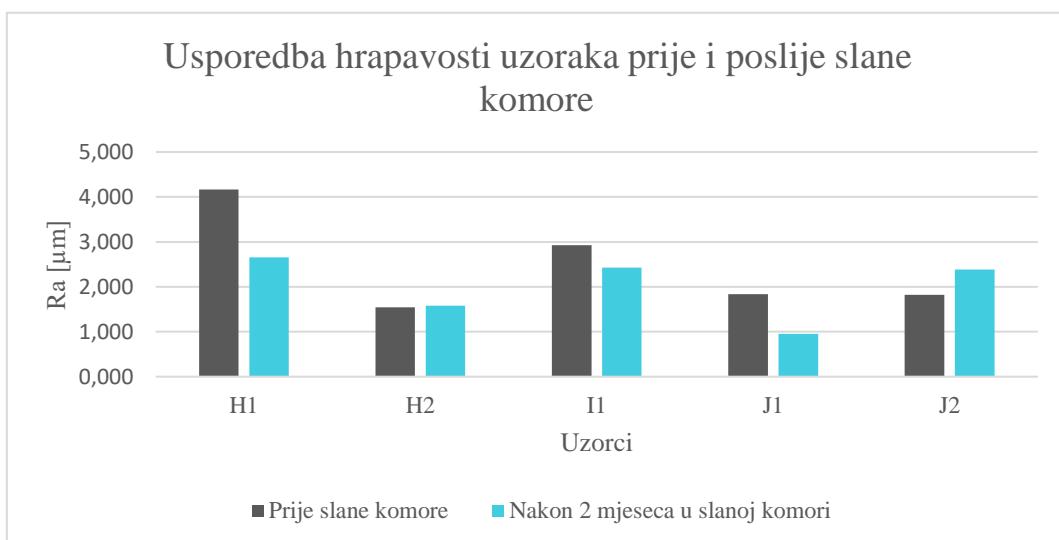
**Slika 70. Usporeba hrapavosti površine prije i poslije slane komore**

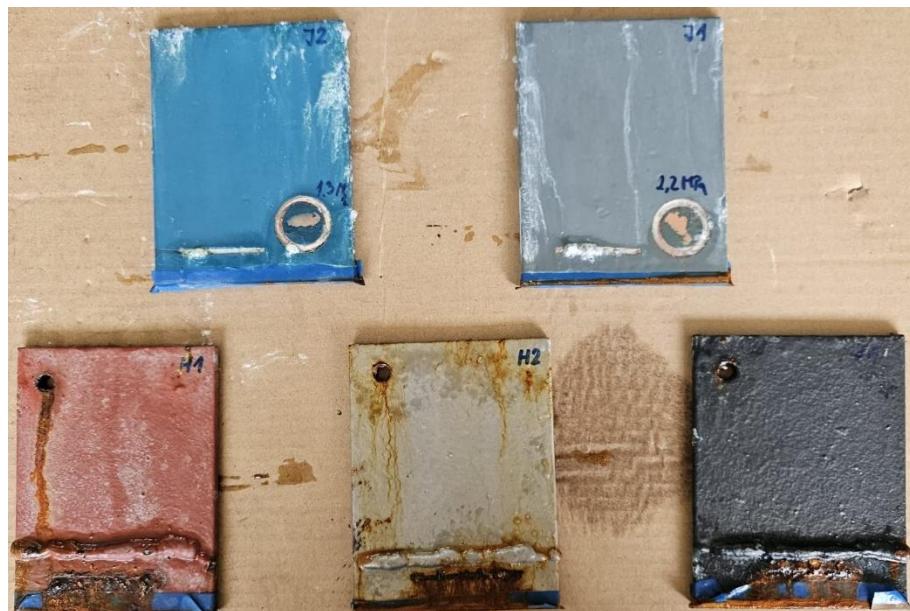
Slika 72. Izgled uzorka nakon 1440 sati u slanoj komori
