# Zaštita podvodnog dijela brodskog trupa antivegetativnim premazima

**Master's thesis / Diplomski rad**

**2024**

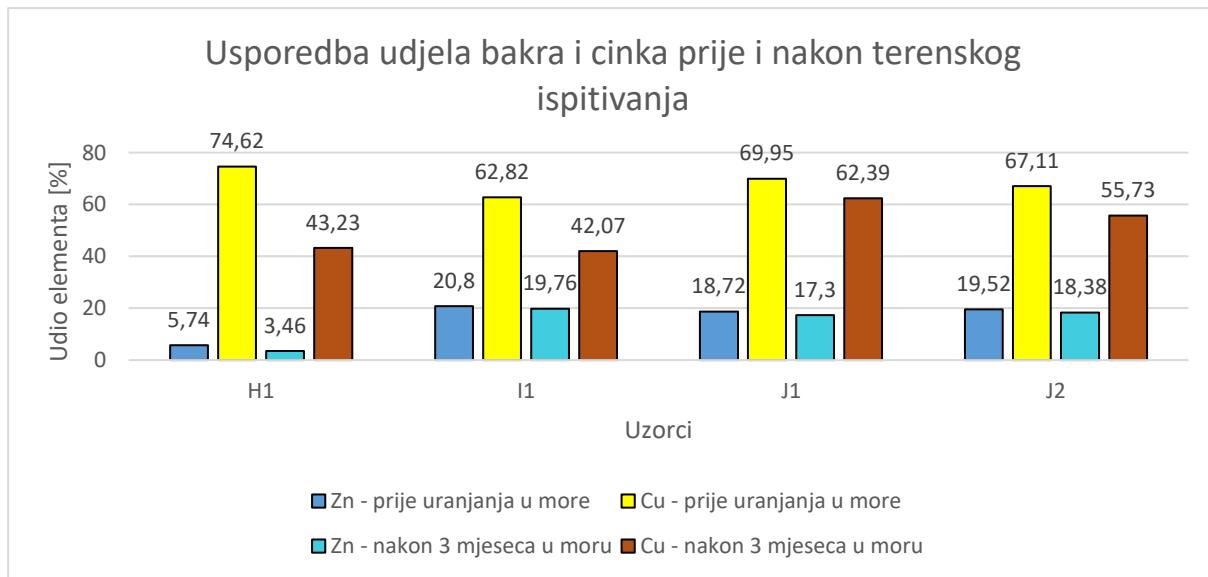
**Slika 75. Usporedba udjela bakra i cinka prije i poslije terenskog ispitivanja**

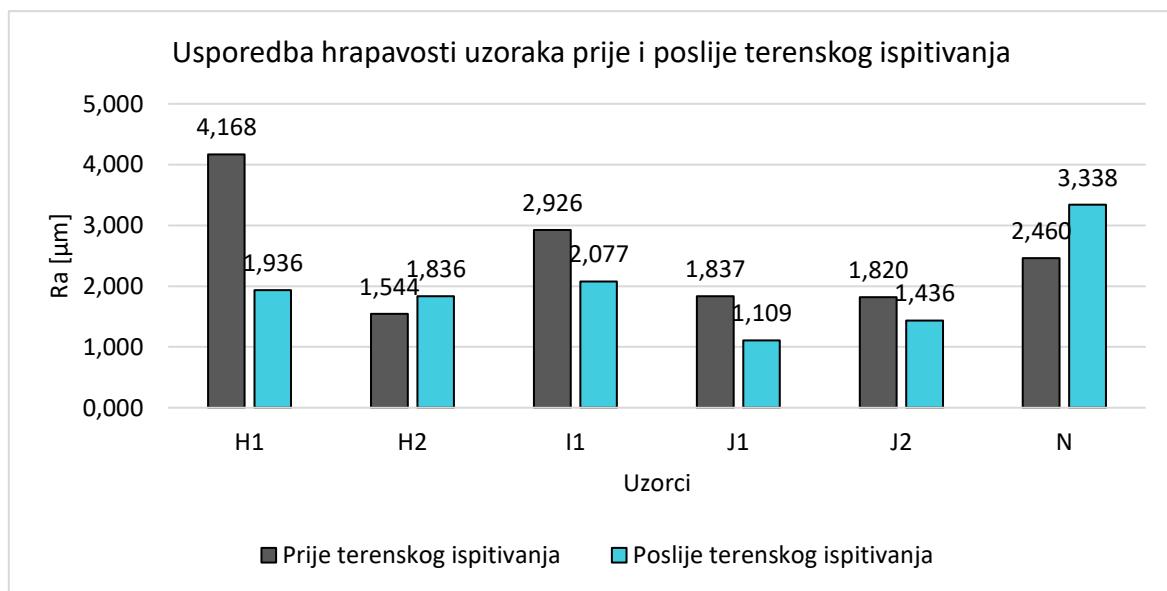
**Slika 77. Usporedba hrapavosti površine uzoraka prije i poslije terenskog ispitivanja**

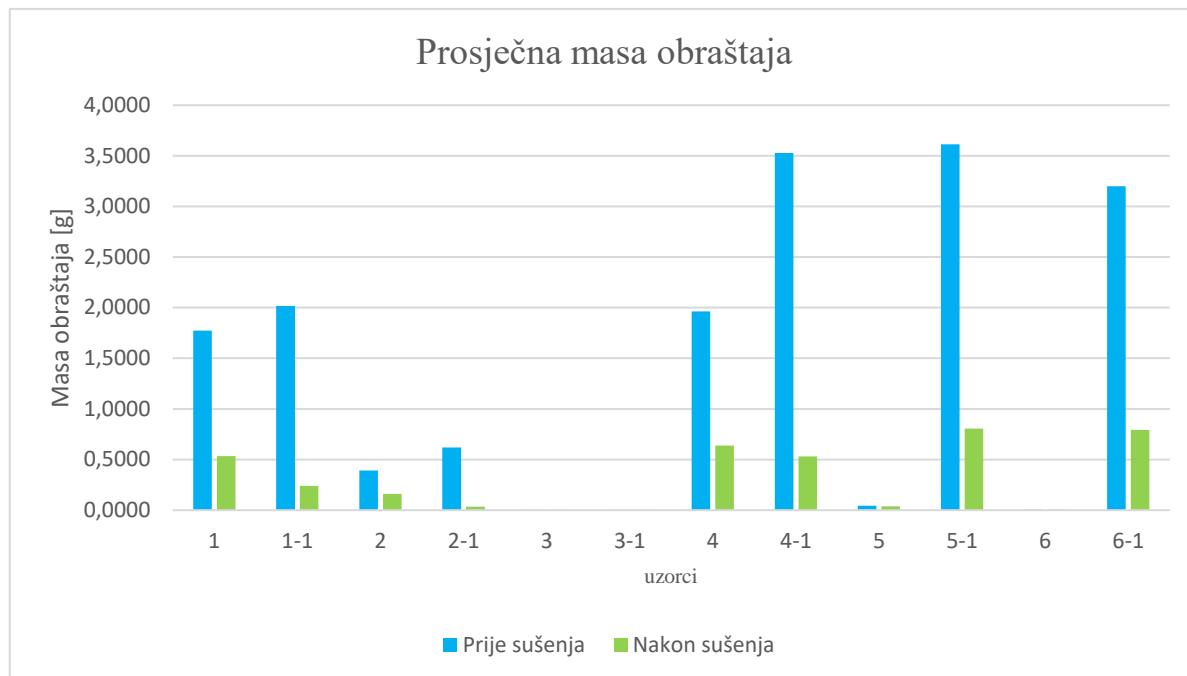
**Slika 78. Prosječna masa obraštaja izvagana prije i poslije sušenja**

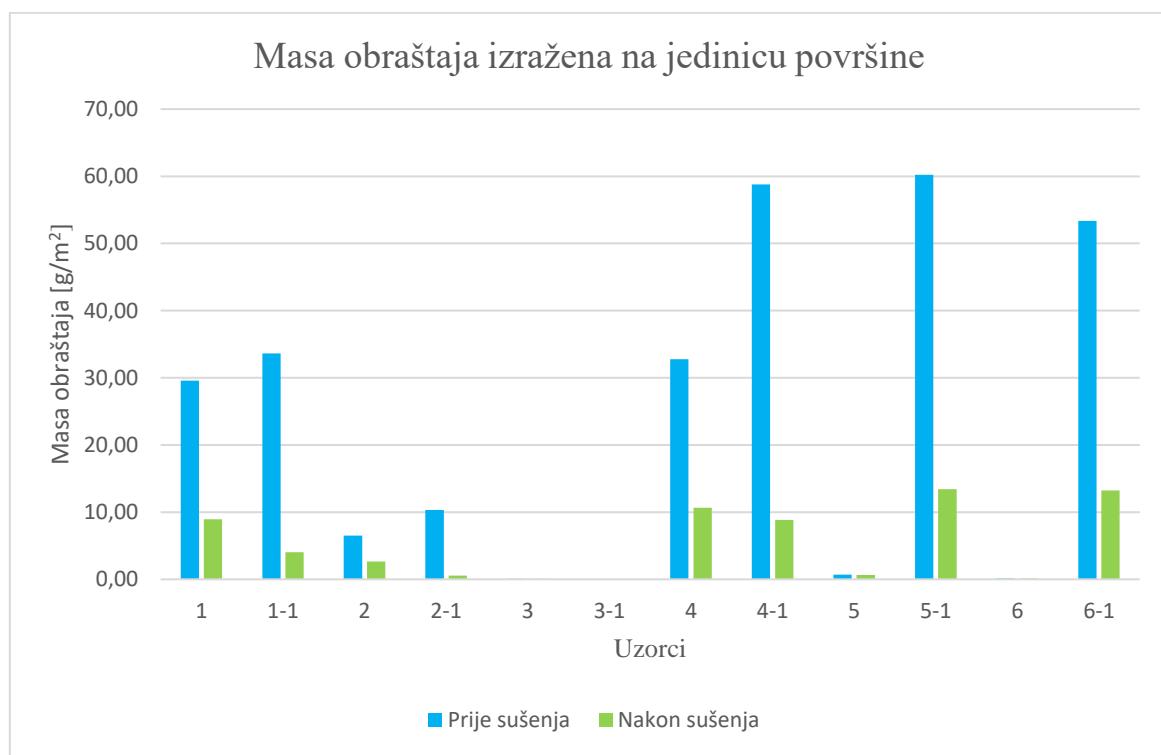
**Slika 79. Masa obraštaja izražena na površinu**
