Zaštita podvodnog dijela brodskog trupa antivegetativnim premazima

Master's thesis / Diplomski rad

2024

Degree Grantor / Ustanova koja je dodijelila akademski / stručni stupanj: **University of Zagreb, Faculty of Mechanical Engineering and Naval Architecture / Sveučilište u Zagrebu, Fakultet strojarstva i brodogradnje**

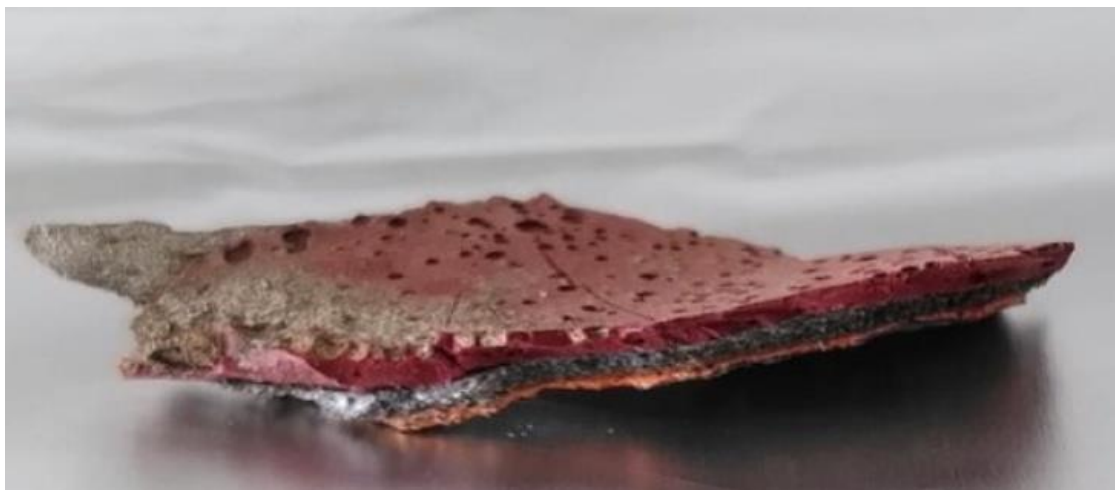
Slika 2. Dio sustava premaza odlomljen s konstrukcije [3]

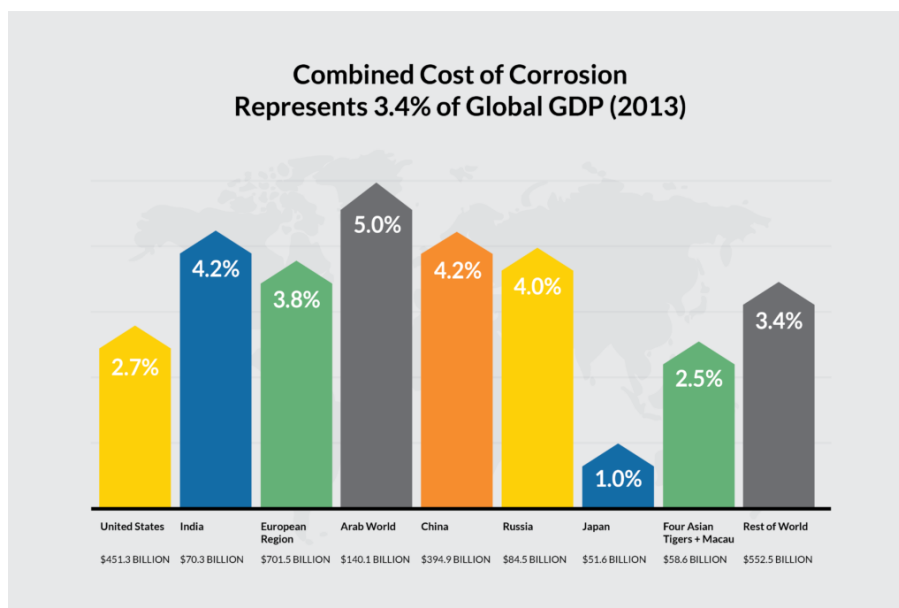
Slika 7. Ukupni trošak uzrokovan korozijom na globalnoj razini [10]

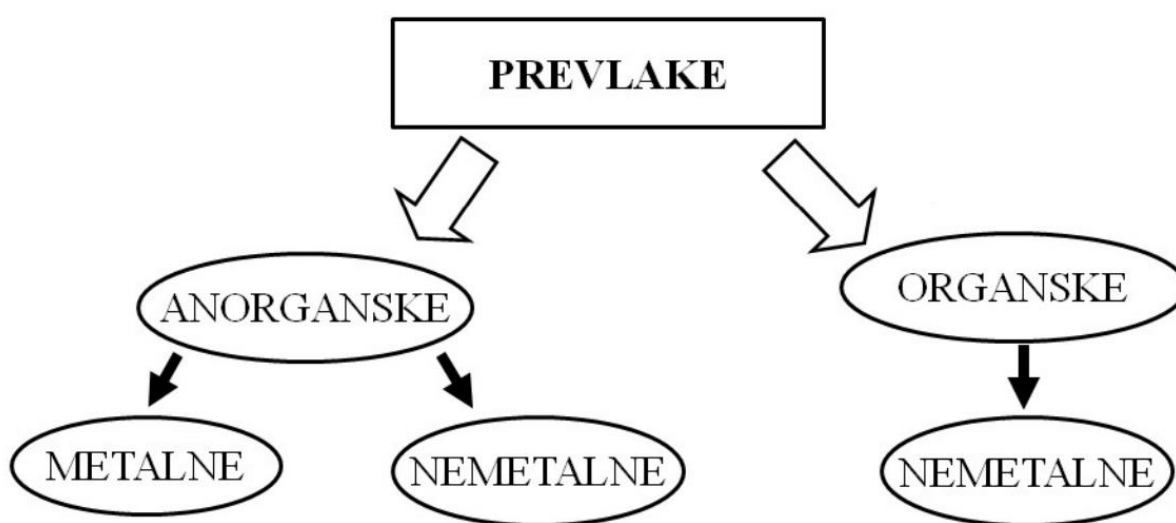
Slika 9. Podjela prevlaka prema karakteru tvari [15]

Zaštita nanošenjem prevlaka i premaza je najraširenija metoda zaštite površine od korozije i obraštanja u brodogradnji. Kao što je prikazano na Slici 9, možemo ih podijeliti na anorganske i organske. Anorganske prevlake mogu biti i metalne i nemetalne, dok organske mogu biti samo nemetalne. Anorganske uključuju okside i slabo topive slojeve kromata i fosfata, dok se organski premazi i prevlake primjenjuju i u zaštiti od korozije unutarnjih i vanjskih površina brodskog trupa [15].

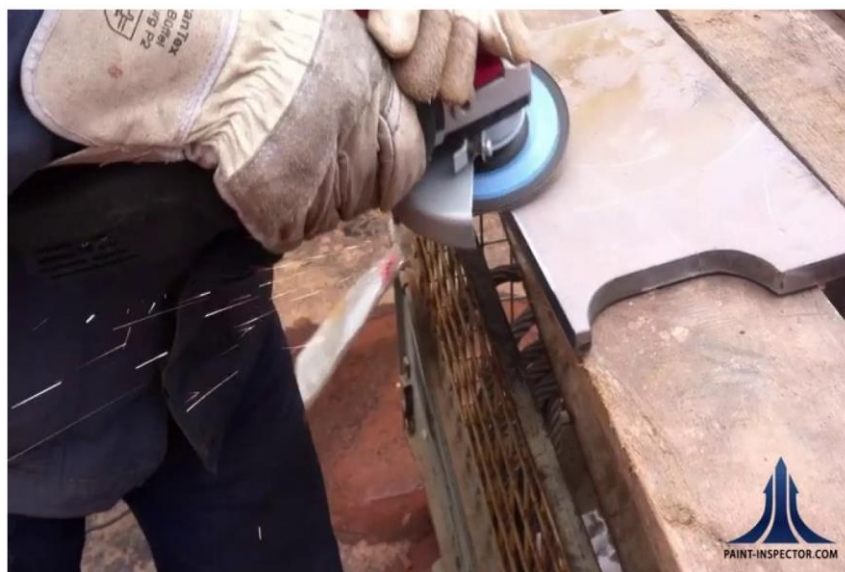
Slika 11. Primjer obrade rubova profila brusilicom [7]

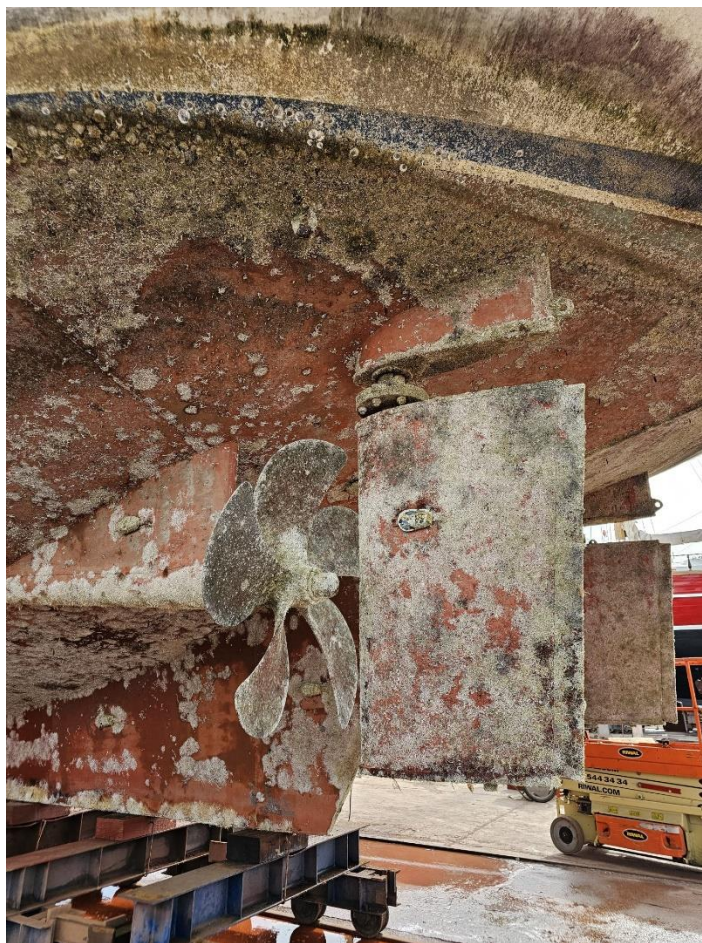
Slika 12. Obraštanje broda u području propelera

Na Slici 12 je prikazano obraštanje na krmi, propeleru i kormilu dok Slika 13 prikazuje obraštanje u području boka broda (posebno oko ljuljne kobilice) koji plovi tokom ljetne sezone u Jadranskom moru.

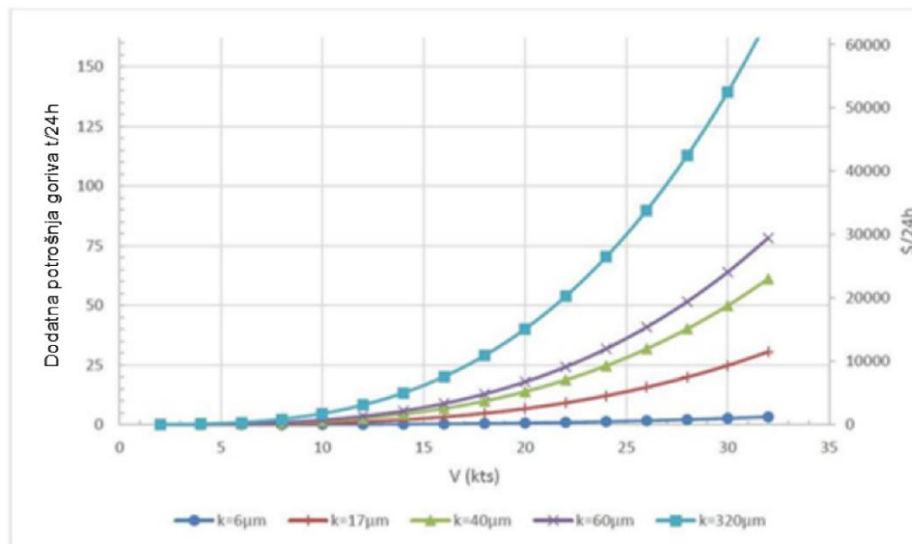
Slika 15. Porast dnevne potrošnje goriva i ostalih troškova kruzera pri različitim brzinama i hrapavostima površine [18]

bi brodovi mogli uštedjeti i do \$ 6,5 milijuna na troškovima goriva u periodima od pet godina kad bi usvojili adekvatna rješenja dostupna na tržištu [17]. Na Slici 15 je prikazan graf koji pokazuje porast u dnevnim troškovima i potrošnji goriva jednog kruzera pri različitim brzinama i hrapavostima površine uslijed obraštanja.

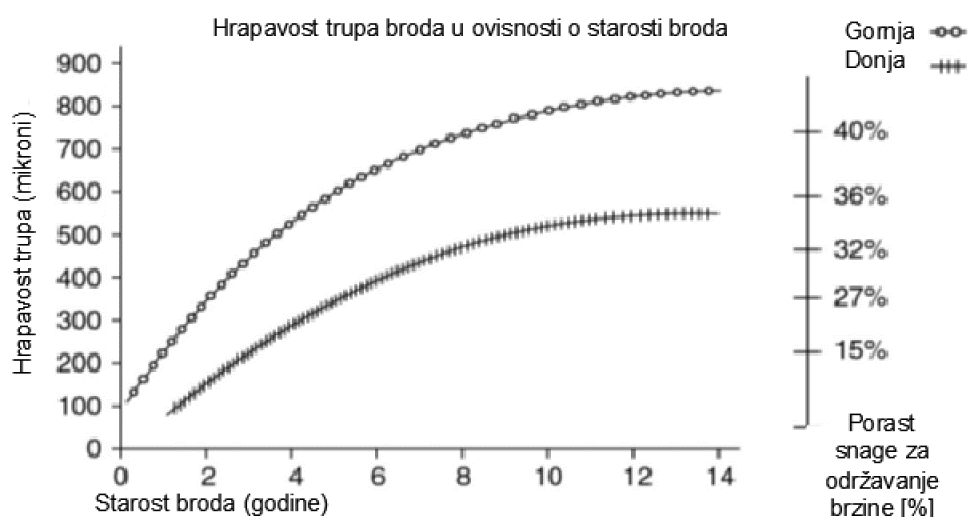
Slika 16. Povećanje hrapavosti površine trupa broda u ovisnosti o starosti broda [19]

Slika 16 pokazuje zavisnost povećanja hrapavosti površine o starosti broda u službi te pripadno povećanje snage koje je potrebno za održavanje projektne brzine broda.

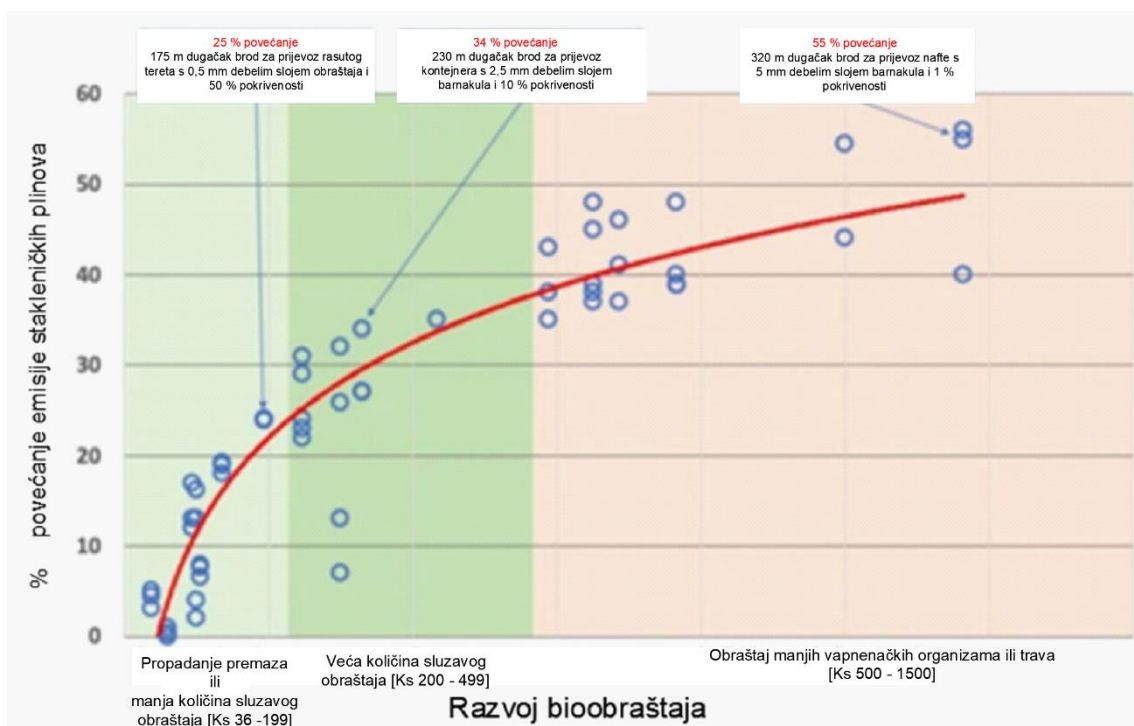
Slika 17. Porast emisije stakleničkih plinova s obzirom na porast hrapavosti površine uslijed obraštanja [20]

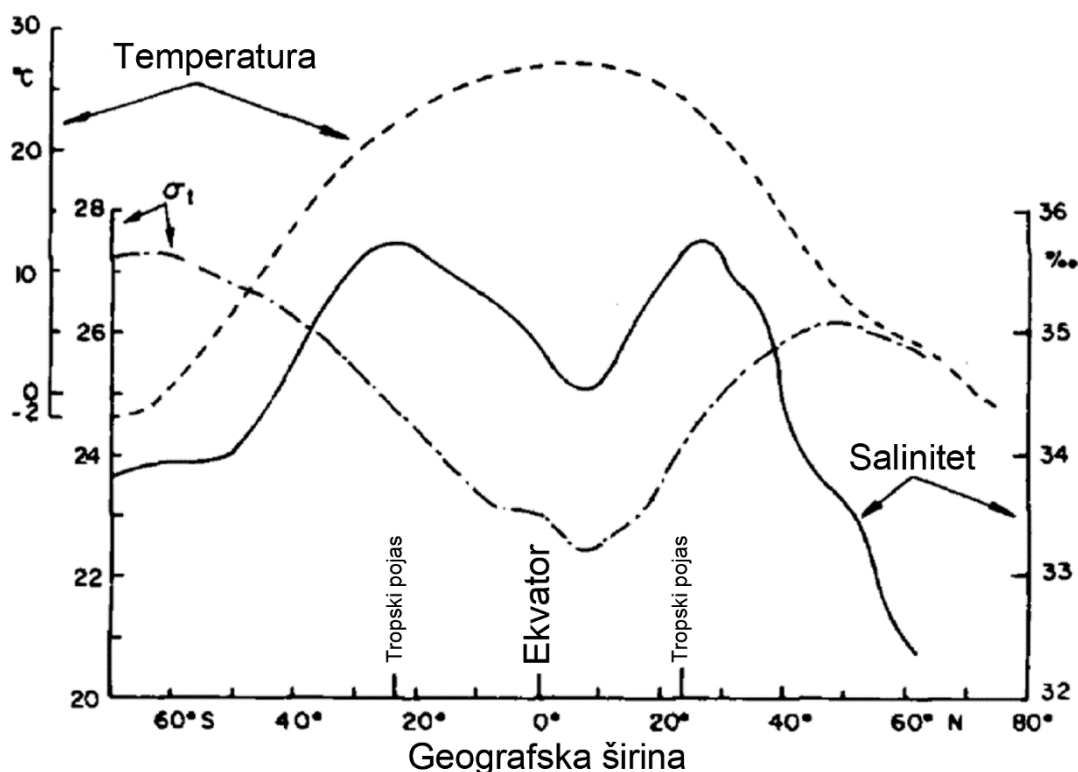
Slika 18. Varijacija temperature površine mora, saliniteta i prosječne gustoće u ovisnosti o zemljopisnoj širini [16]

Utjecaj padalina i isparavanje je posebice izražen u području bliže površini. Ova tvrdnja se slaže s grafom na Slici 18 prema kojem su zabilježene više razine saliniteta u područjima povišenog tlaka (visoka razina isparavanja i male količine padalina) u zoni od 30° južno i 30° sjeverno. Lokalni minimum je oko ekvatora gdje je maksimalno isparavanje u suprotnosti s obilnim padalinama na tom području [16].

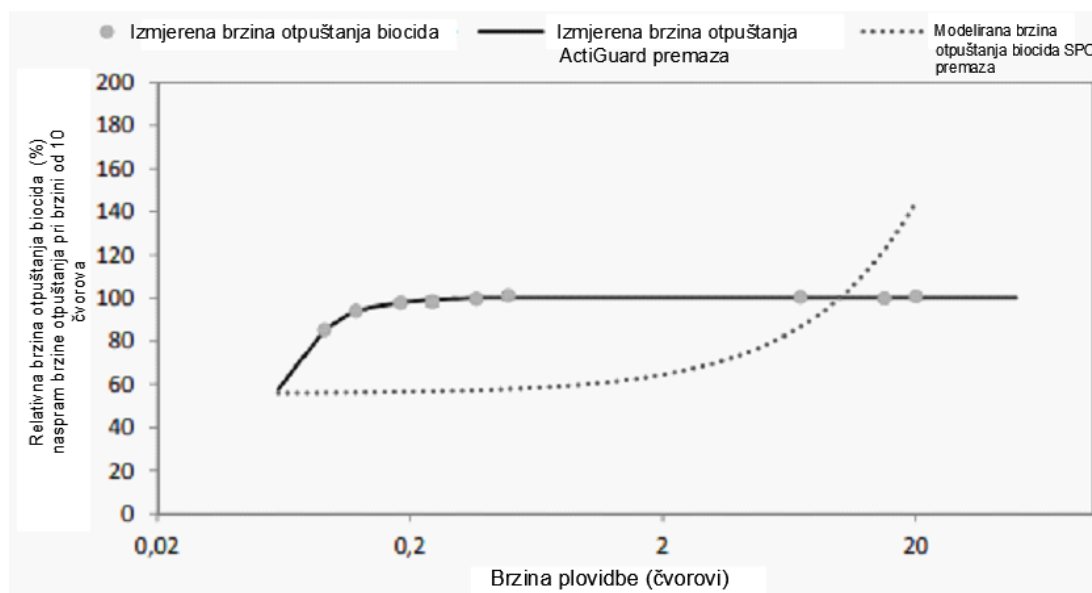
Slika 32. Relativna brzina otpuštanja biocida u premazima s ActiGuard® tehnologijom i SPC premazom u ovisnosti o brzini (logaritamska skala na X osi grafa) [31]

Također iznimno velika prednost premaza koji koriste ovakvu tehnologiju je činjenica da je stopa otpuštanja biocida stabilna kroz čitav raspon brzina od 0,2 do 20 čvorova kao što je prikazano na Slici 32. To znači da čak i u statičkim uvjetima, ako struja nanosi more pri brzini od 0,2 čvora, površina ima jednaku zaštitu kao da plovi pri brzini od 20 čvorova. Kod konvencionalnih premaza određivanje antivegetativnog premaza se temelji na kriteriju projektne brzine i mora kojima će brod ploviti dok kod premaza s ActiGuard® tehnologijom mjerodavno je tek određivanje rute odnosno mora kojima će brod ploviti [31].

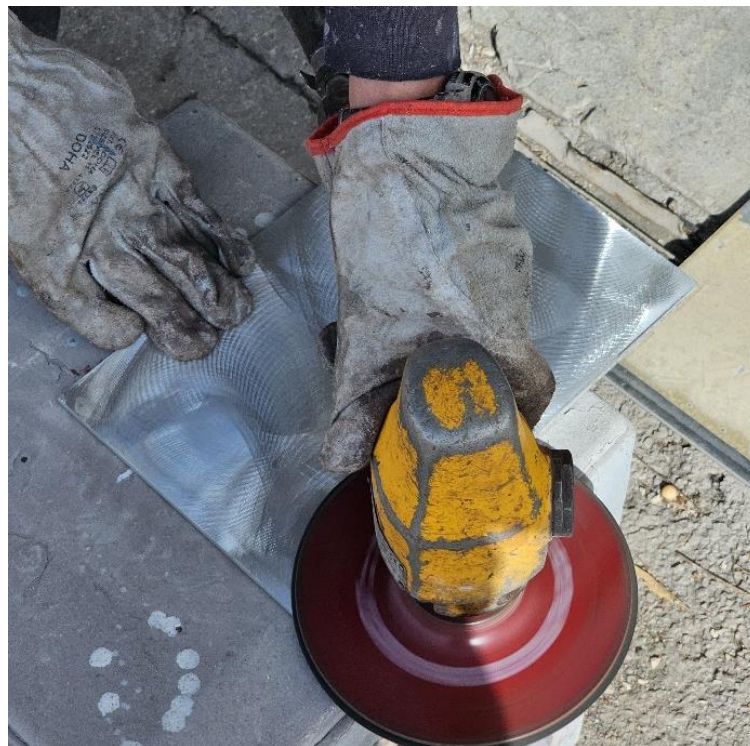
Slika 39. Obrada površine pneumatskom brusilicom

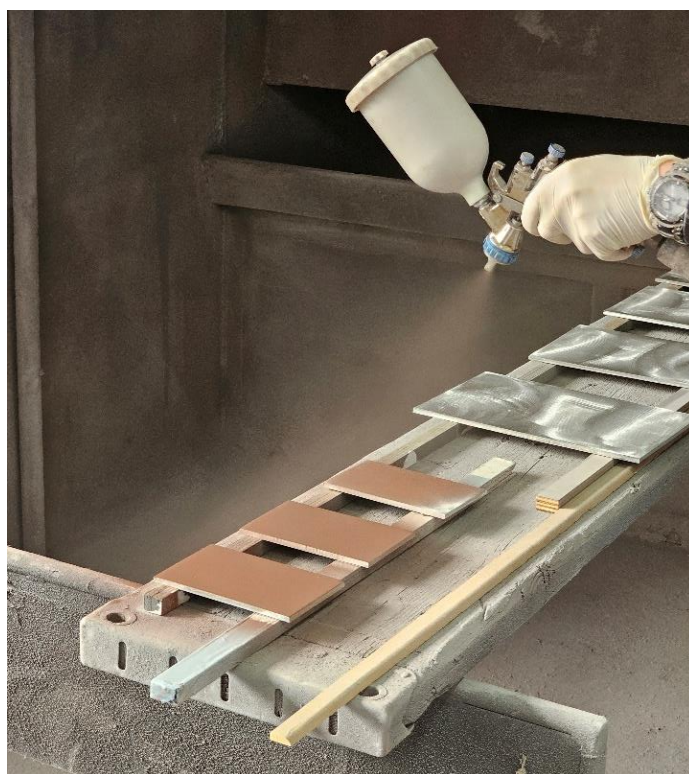
Slika 41. Nanošenje temeljnog premaza na uzorke u kabini za bojanje

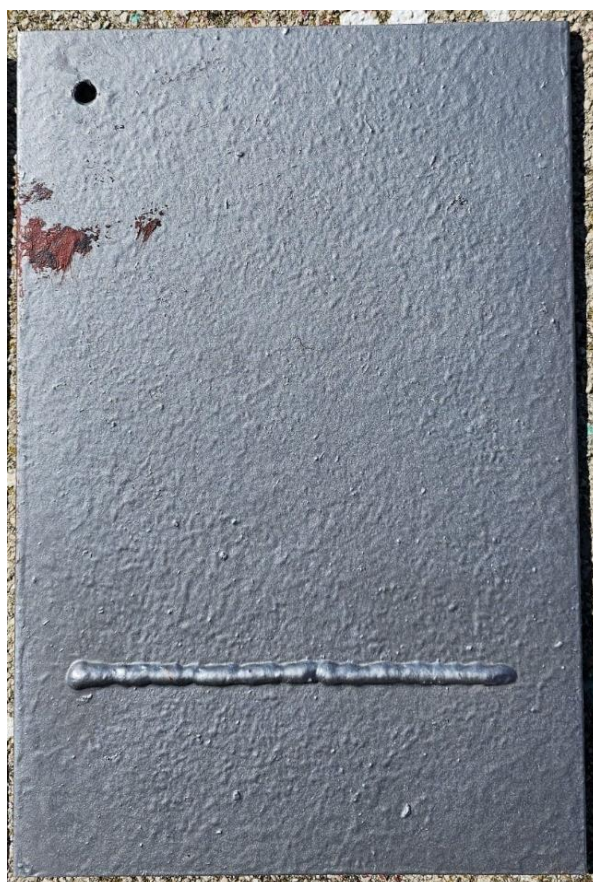
Slika 51. Uzorak H2 nakon nanošenja kompletnog sustava premaza

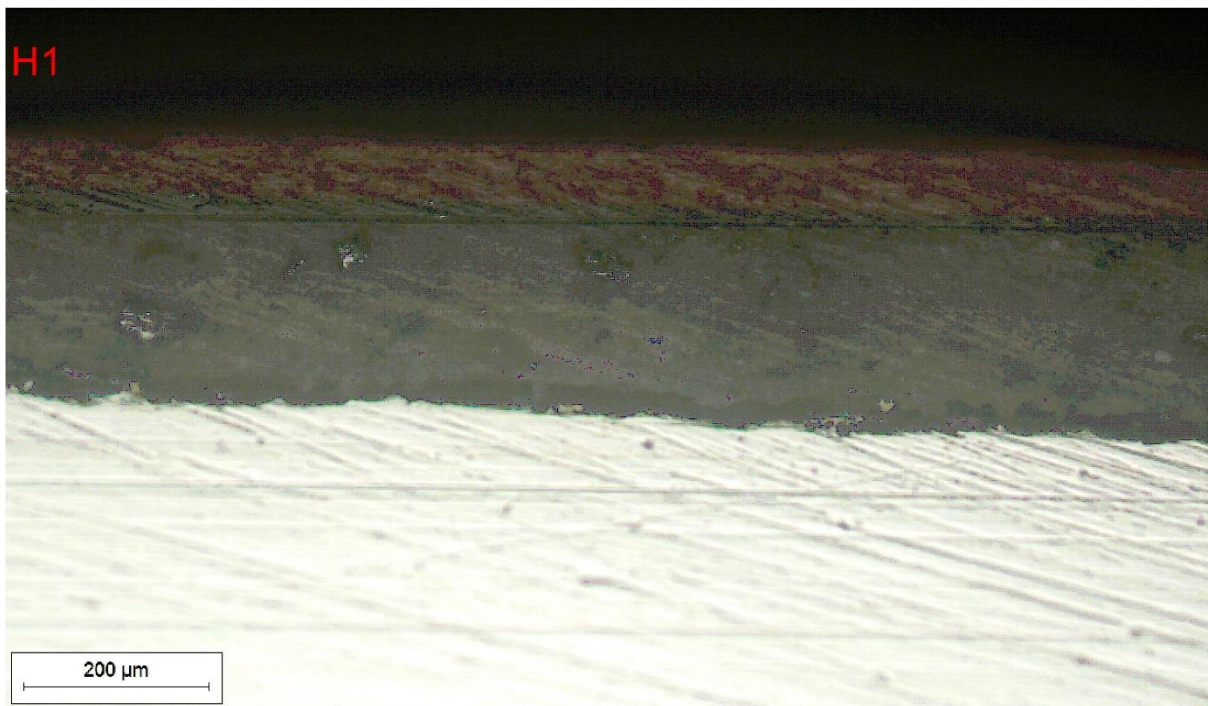
Slika 60. Uzorak H1 (uvećanje 100x)

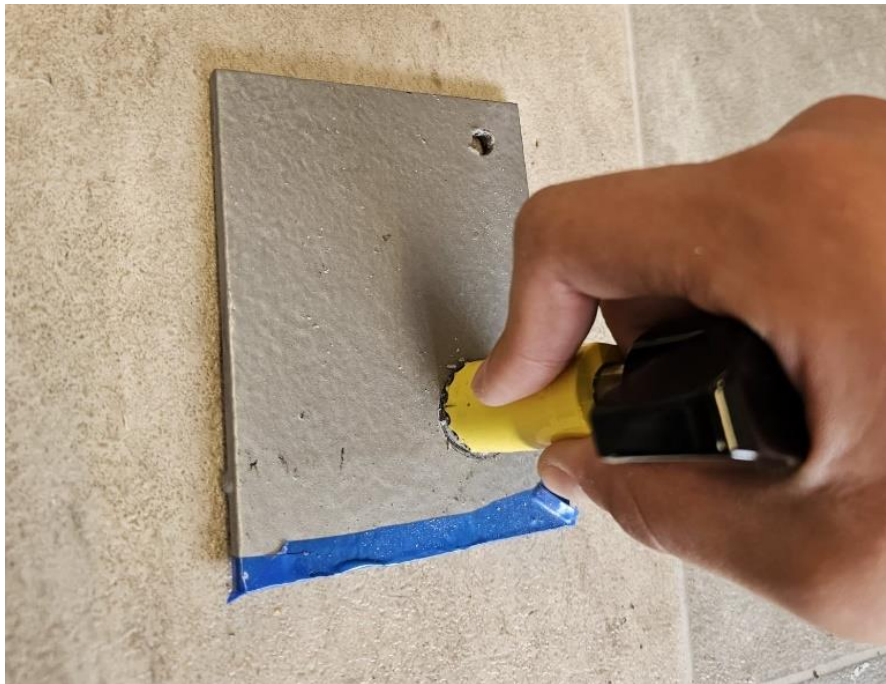
Slika 65. Priprema kružnog reza oko čunjića

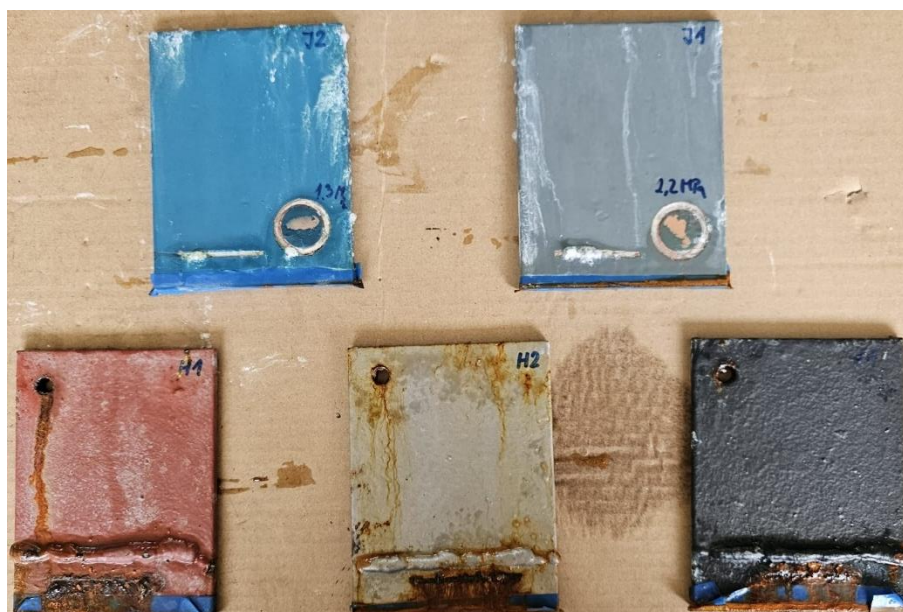
Slika 72. Izgled uzoraka nakon 1440 sati u slanoj komori

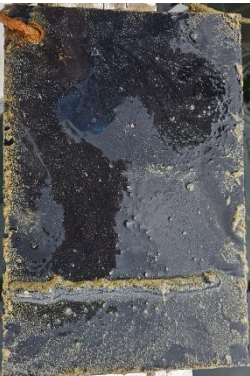
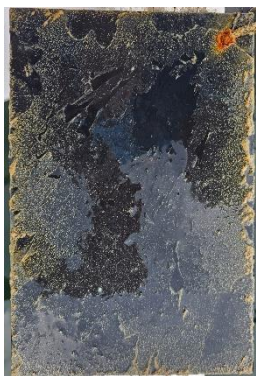
Prije uranjanja uzorka II primijećen je veći broj oštećenja površine posebice na vrhu zavora i na sredini uzorka s prednje strane.

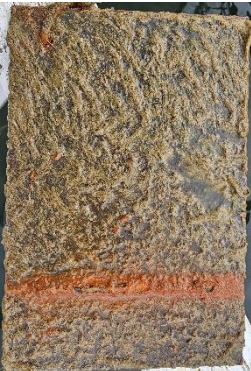
Uzorak N prije uranjanja u more je bio bez oštećenja, zaštićen temeljnim radioničkim premazom uz manju količinu nečistoća.

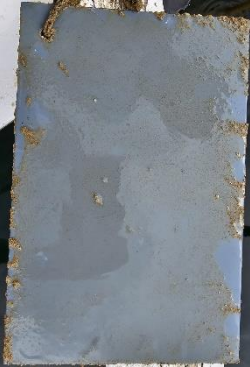
Prije uranjanja površina uzorka J1 je čista no uz velik broj površinskih oštećenja.

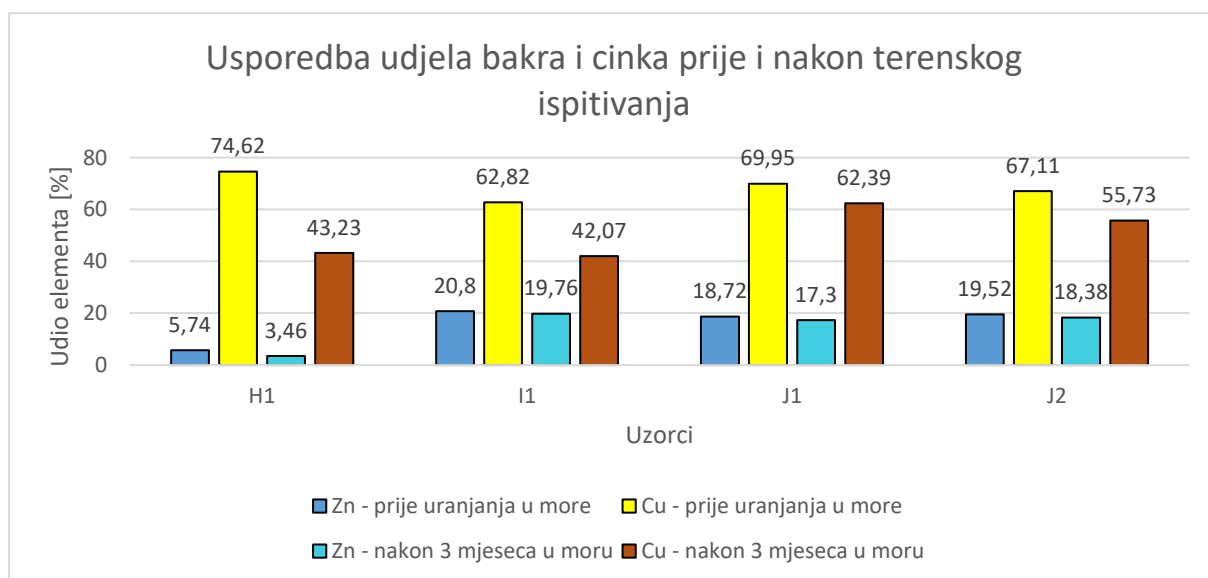
**Slika 75. Usporedba udjela bakra i cinka prije i poslije terenskog ispitivanja**

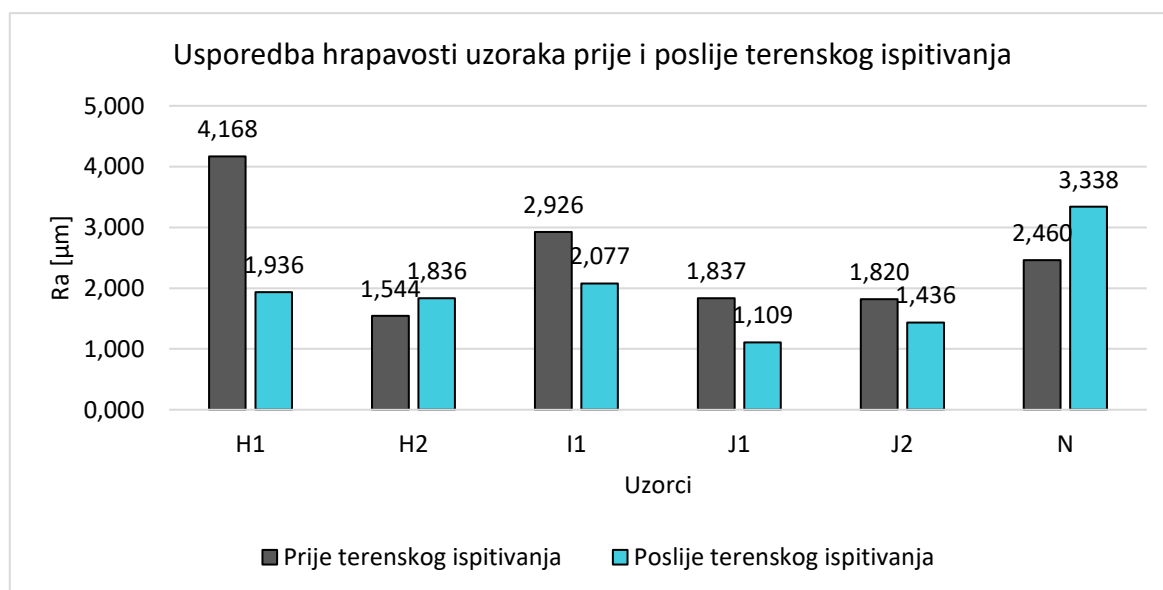
Slika 77. Usporedba hrapavosti površine uzoraka prije i poslije terenskog ispitivanja
