Trošenje alata za savijanje cijevi

Undergraduate thesis / Završni rad

Martin Petek

Naslov rada na engleskom jeziku: **WEAR OF TUBE BENDING TOOLS**

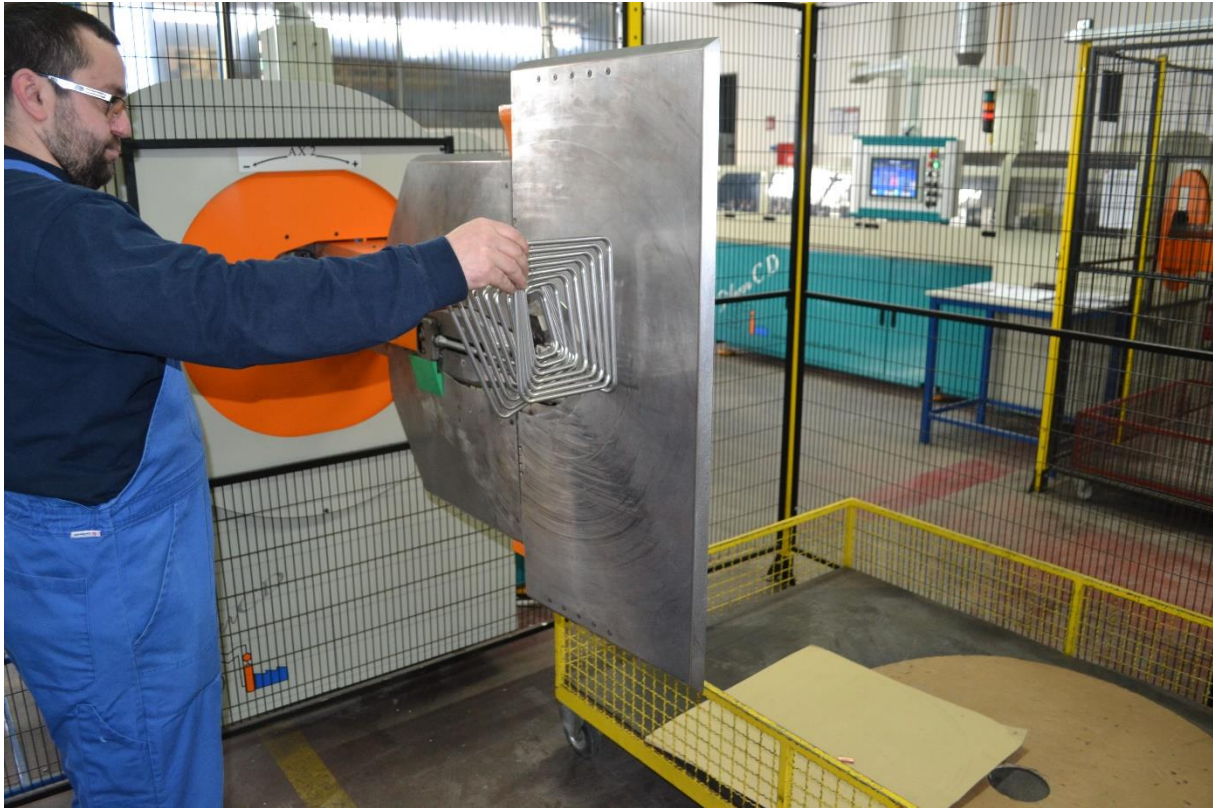
Slika 4. Zavojnica u izradi

Sklop sa sustavom za savijanje može rotirati oko osi izlaska cijevi čime se kod izrade zavojnica određuje kut uspona svakog pojedinog zavoja. Na slici 3. sustav za savijanje je u početnom horizontalnom položaju, dok je na slici 4. zarotiran za devedeset stupnjeva. Nakon što su obavljena sva savijanja izratka, stroj reže cijev na zadanom mjestu te je spreman za sljedeći ciklus. Zadaće operatera stroja su: montaža koluta cijevi na stroj, pokretanje programa, praćenje rada stroja i uklanjanje izradaka.

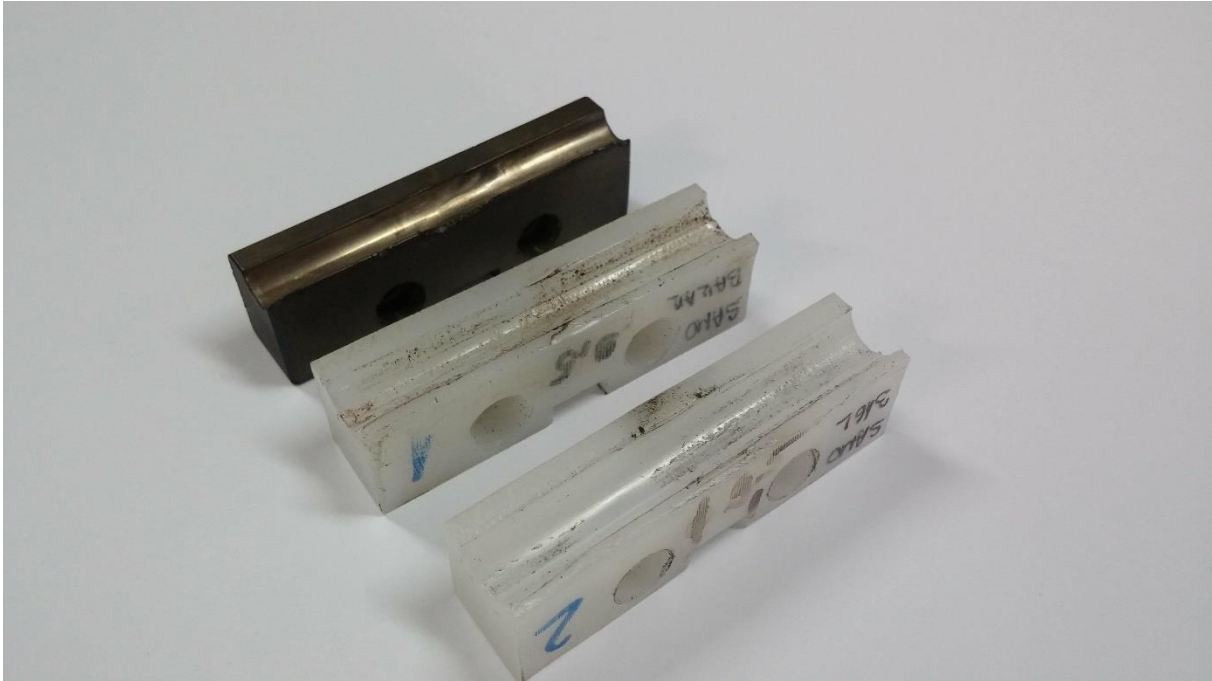
Slika 6. Alati za savijanje cijevi

Na slici 6. se može vidjeti jedan brončani potrošeni alat i dva potrošena polimerna alata.

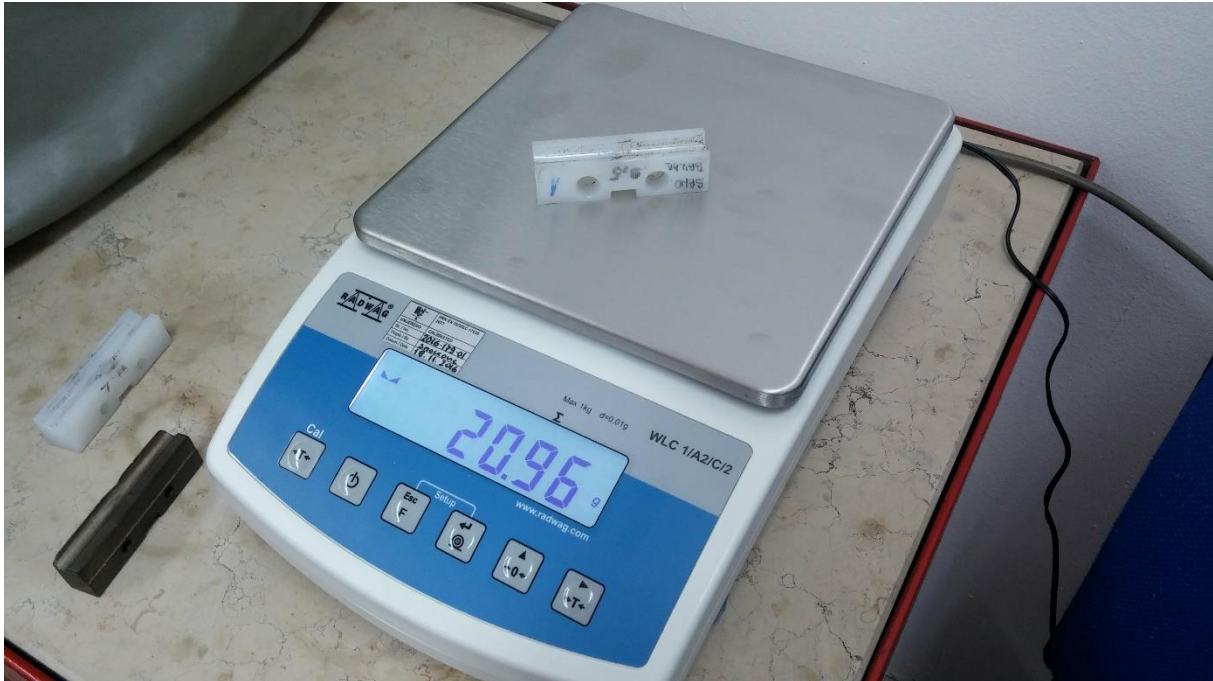
Slika 11. Vaganje neočišćenog potrošenog alata nakon eksploatacije

Na slici 11. je prikazano vaganje neočišćenog polimernog alata koji je savijao bakrenu cijev na vagi Radwag WLC 1/A2/C/2.

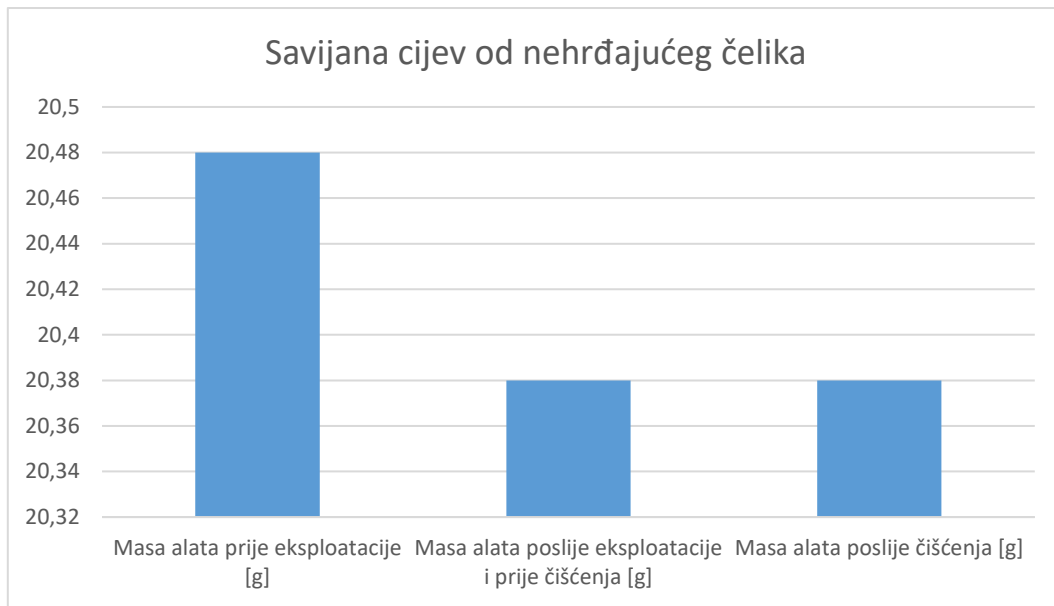
Slika 15. Grafički prikaz gubitka mase polimernog alata koji je savijao cijev od nehrđajućeg čelika

U tablici 1. prikazane su mase alata prije eksploatacije, poslije eksploatacije i nakon čišćenja. Gubitak mase za vrijeme eksploatacije će se analizirati u nastavku kada se ovim podacima pridruže brojevi obavljenih savijanja pojedinog alata. U ovim podacima možemo uočiti kako je alat koji je savijao bakrenu cijev nakon čišćenja izgubio 0,03 g dok je alat koji je savijao nehrđajući čelik ostao iste mase. Pogledom na sliku 16. možemo uočiti da prije čišćenja, alat koji je savijao bakar (lijevi) sadrži mnogo bakrenih čestica utisnutih u poliamid. Alat s desne strane je savijao nehrđajući čelik te ne sadrži ni približno toliko velik broj metalnih nečistoća.

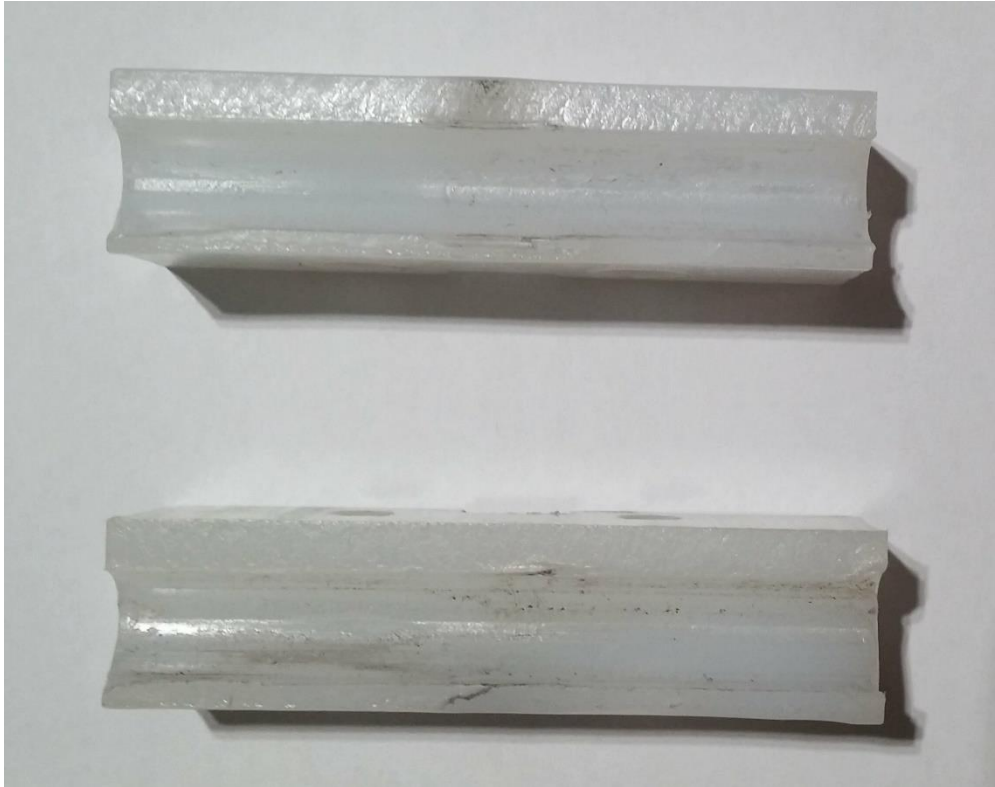
Slika 17. Alati nakon ultrazvučnog čišćenja, od gore: polimerni (savijao nehrđajući čelik), polimerni (savijao bakar)

Na slici 17. možemo uočiti prilično jednaku kontaminaciju alata nakon ultrazvučnog čišćenja, a s obzirom da je alat koji je savijao bakrenu cijev bio znatno kontaminiraniji prije čišćenja, tome pripisujemo razliku gubitaka masa Δm_a .

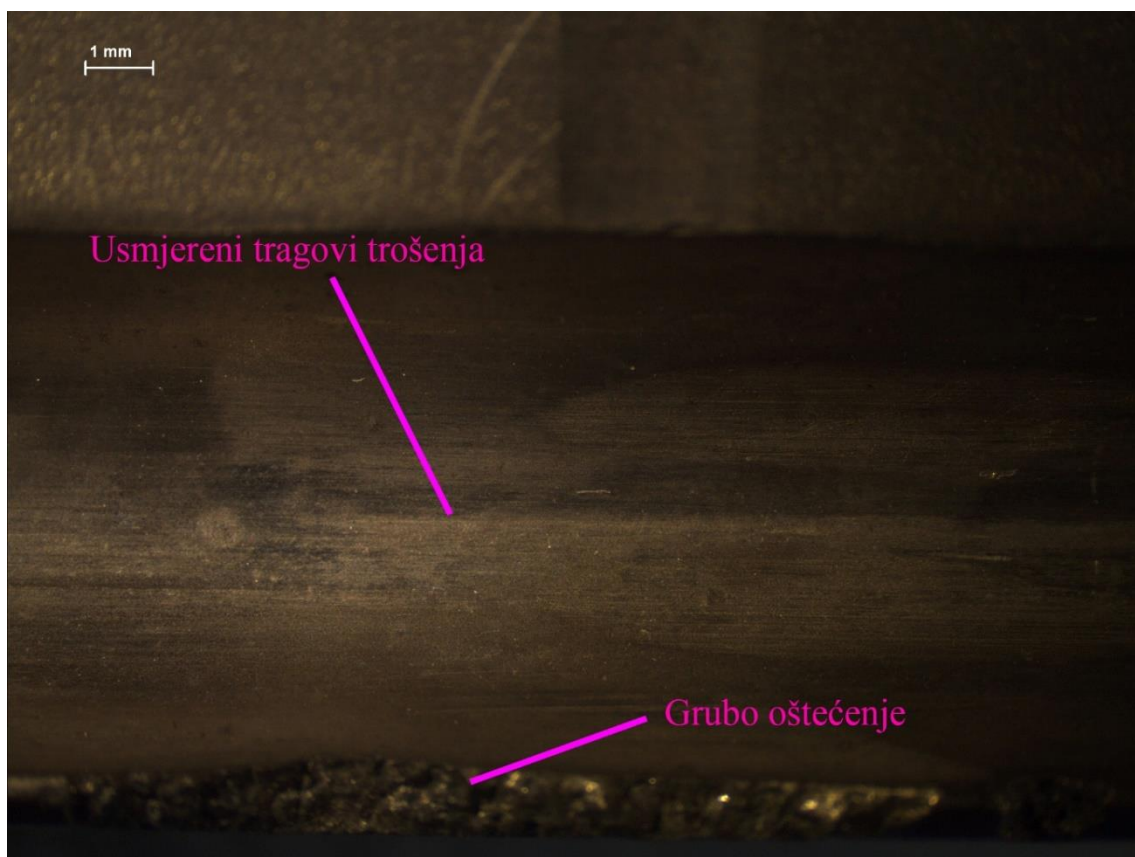
Promatranjem kontaktne površine alata i cijevi na stereo optičkom mikroskopu, slika 27., jasno su vidljivi tragovi trošenja u smjeru klizanja prilikom savijanja. Također se pri dnu slike, na rubu alata vidi značajno oštećenje do kojeg je vjerojatno došlo prilikom pogrešnog ulaska cijevi u alat.

Slika 27. Tragovi trošenja brončanog alata (povećanje 7.88x)
