Trošenje guma protupožarnog zrakoplova

Master's thesis / Diplomski rad

Nikola Kerekeš

Naslov rada na engleskom jeziku: **Wear of firefighter aircraft tires**

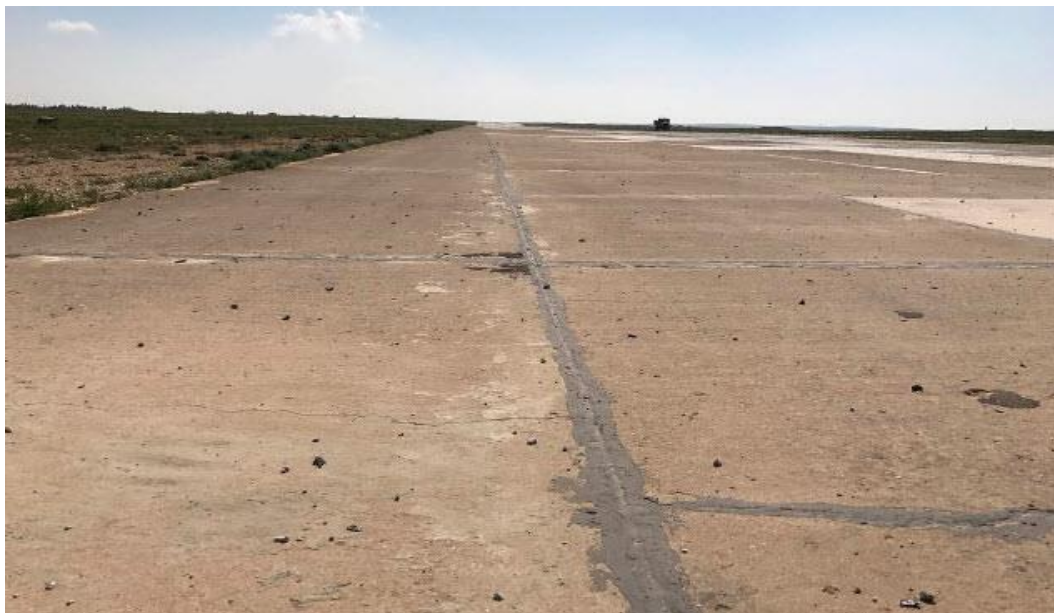
Slika 11. Loše održavana pista s nečistoćama [12]

Oštećenje stranim tijelom (Foreign object damage, FOD) je najčešći razlog ranijeg mijenjanja gume. Rupe, pukotine i izbočine u asfaltu ili betonu uzrokuju karakteristična oštećenja. Napuknuća i krhotine po stazama trebaju biti prijavljene aerodromskom osoblju kako bi se što prije popravile ili uklonile. Još jedna opasna situacija jest nakupina otpalog materijala na tlu hangara ili stajanki. Prethodno navedena područja trebala bi se održavati čistima i bez kamenčića, alata, vijaka, matica te ostalih stranih materijala. Boljom pažnjom i urednošću na ovaj način, oštećenja guma bi se uvelike smanjila.
