Trošenje guma protupožarnog zrakoplova

Master's thesis / Diplomski rad

Nikola Kerekeš

Naslov rada na engleskom jeziku: **Wear of firefighter aircraft tires**

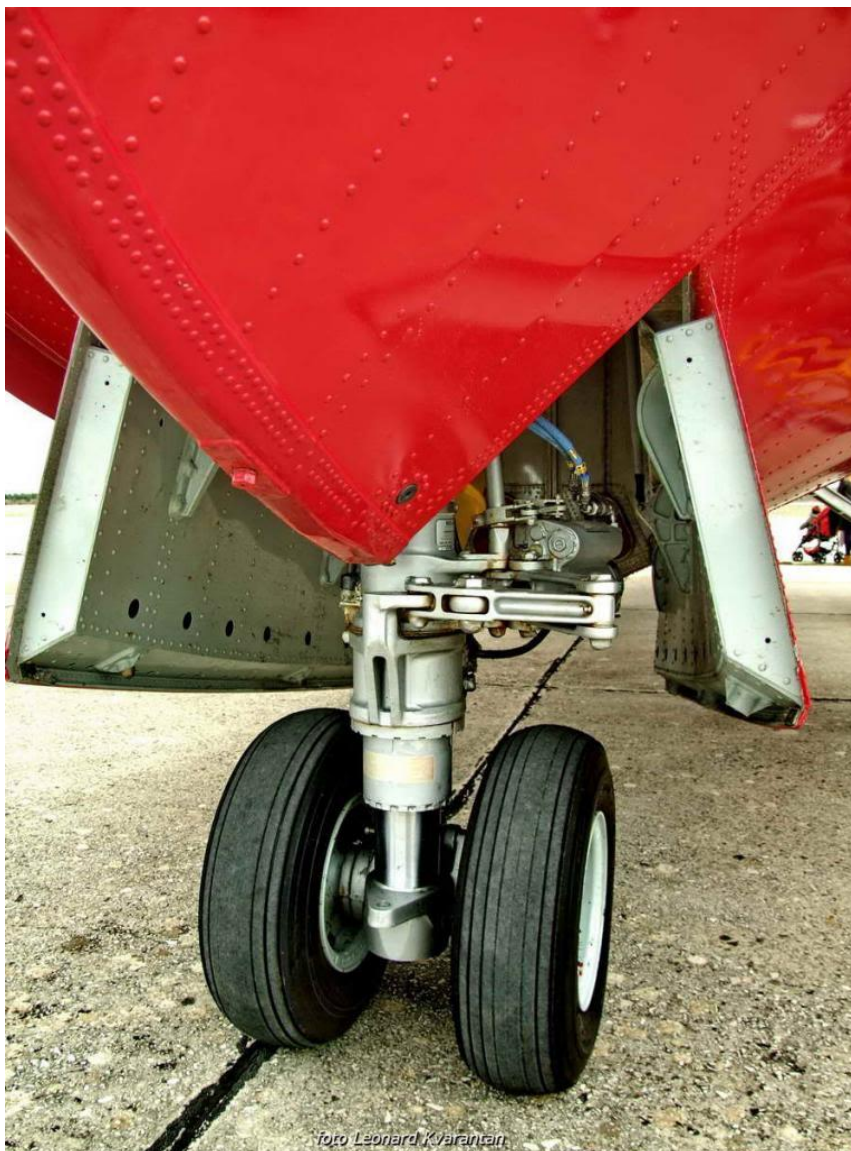
Polovice od svakog kotača spojene su s 10 vijaka, podložaka i matica. Kotači su montirani na osovinu, koja se rotira u suženom valjkastom ležaju, a smještena je u kućištu otpornom na udare. Zglobna prirubnica okretnog momenta spaja svaki kotač s osovinom kako bi se oba kotača okretali kao cjelina i imali šimi otpornost (otpornost na nagla pokretanja nosnog kotača, često regulirana hidrauličkim putem). [4]

Slika 3. Nosna noga s duplim kotačem [6]

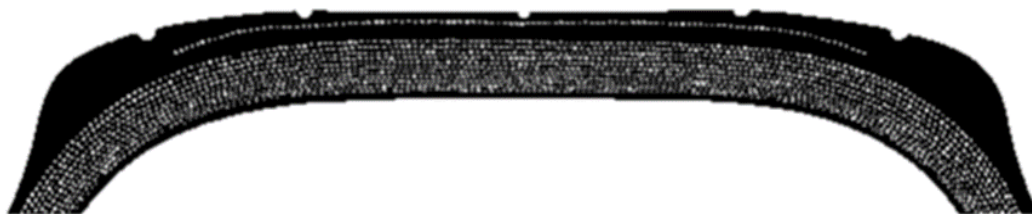
Slika 7. Normalno trošenje [9]

Podjednako trošenje na ovoj gumi indicira da je bila pravilno održavana i vožena pod pravilnim tlakom punjenja.

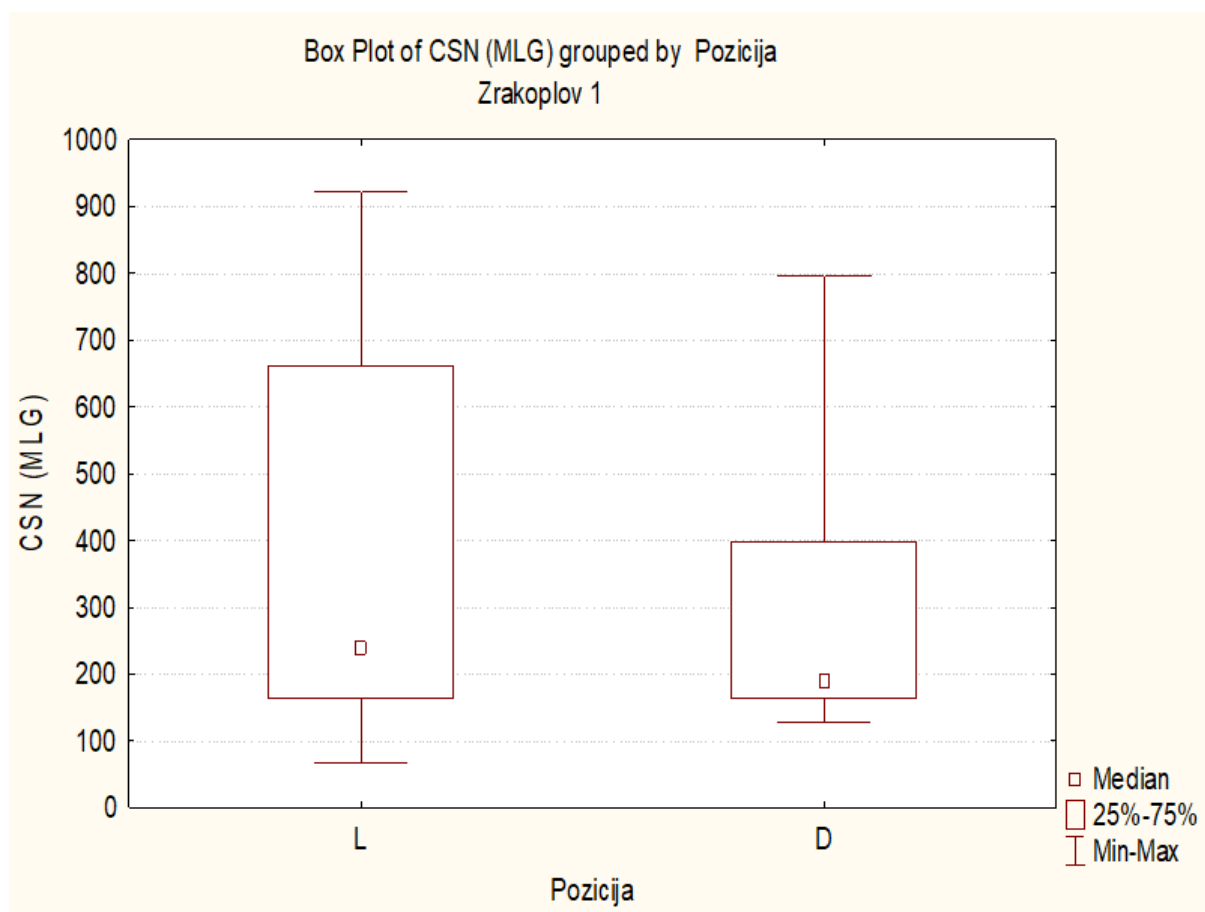
Slika 13. Usporedba varijabli broja slijetanja (CSN) za glavni stajni trap (MLG) između lijevog i desnog kotača Zrakoplova 1 (u donjem desnom kutu nalazi se legenda koja objašnjava značaj grafa)

Slika 14. Usporedba varijabli broja sati naleta (TSN) za glavni stajni trap (MLG) između lijevog i desnog kotača Zrakoplova 1 (u donjem desnom kutu nalazi se legenda koja objašnjava značaj grafa)

T- testom je potvrđena nulta hipoteza ($p > 0,05$), razlike između uzoraka su slučajne - nema razlika među varijablama lijeve i desne strane glavnih stajnih trapova.

Pneumatici se troše jednako gledano po vremenu sati naleta ili po broju slijetanja na Zrakoplovu 1.

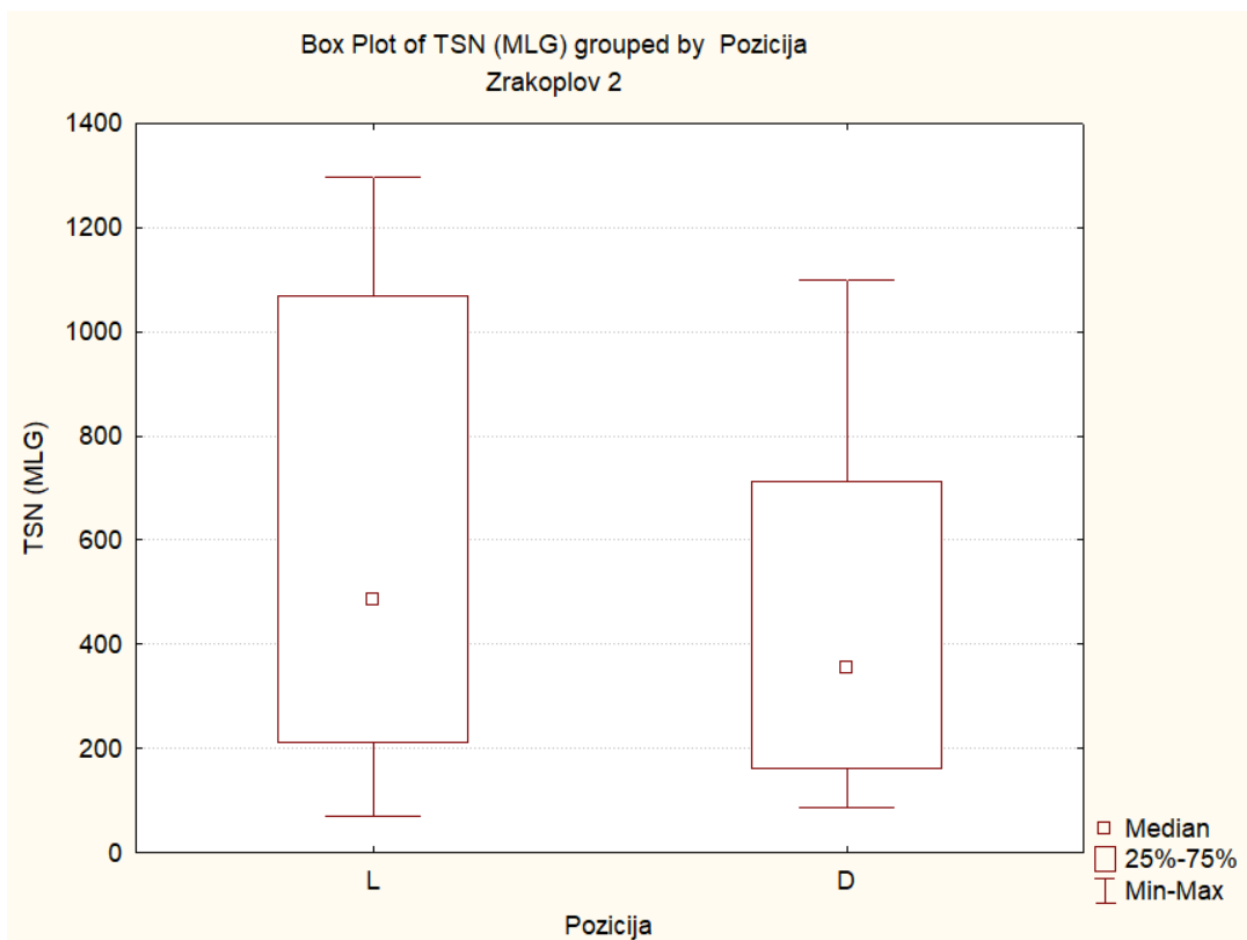
Slika 15. Usporedba varijabli broja slijetanja (CSN) za glavni stajni trap (MLG) između lijevog i desnog kotača Zrakoplova 2 (u donjem desnom kutu nalazi se legenda koja objašnjava značaj grafa)

Slika 16. Usporedba varijabli broja sati naleta (TSN) za glavni stajni trap (MLG) između lijevog i desnog kotača Zrakoplova 2 (u donjem desnom kutu nalazi se legenda koja objašnjava značaj grafa)

T- testom je potvrđena nulta hipoteza ($p > 0,05$), razlike između uzoraka su slučajne - nema razlika među varijablama lijeve i desne strane glavnih stajnih trapova.

Pneumatici se troše jednako gledano po vremenu sati naleta ili po broju slijetanja na Zrakoplovu 2.

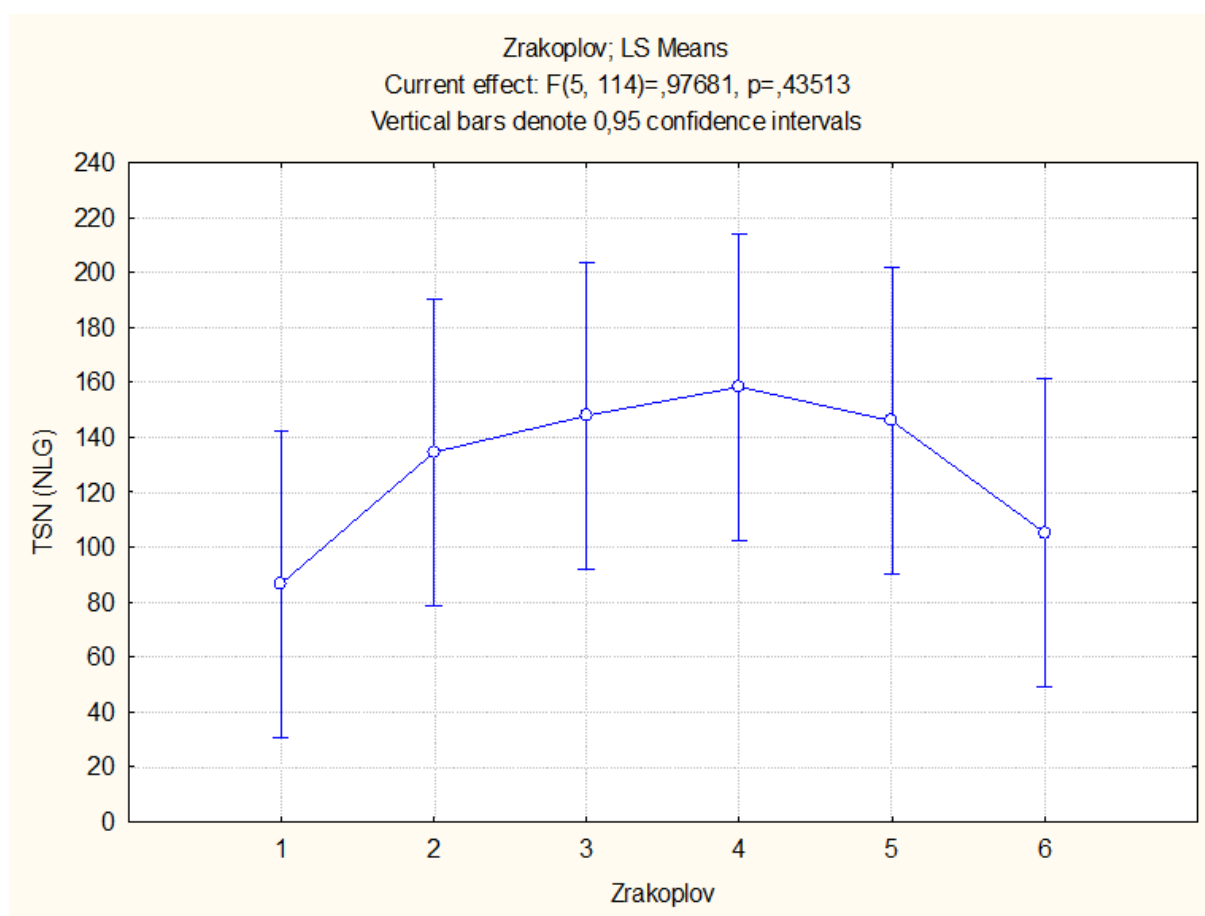
Za glavni stajni trap po kriteriju broja sati naleta provedeno je ispitivanje na 120 guma ili uzoraka što predstavljaju obje gume dual konstrukcije. Podaci su analizirani kao model analize varijance sa jednim promjenjivim faktorom u programu STATISTICA.

Slika 27. Dijagramski prikaz ovisnosti trošenja nosne noge stajnog trapa (NLG) zrakoplova po broju sati naleta (TSN)

Iz dijagramskog prikaza mogu se uočiti manje razlike između rezultata i dosta veliko podudaranje vrijednosti svih šest zrakoplova. Primjećuje se dosta velika sličnost između rezultata zrakoplova 3 i 5, a nešto manja kod zrakoplova 2 i 4 i naposljetku zrakoplova 6. Iako je ponovno najveći ekstrem, zrakoplov 1 u najmanjem slučaju podudaranja korelira sa više od polovine rezultata.
