Mapiranje oštećenja konstrukcije putničkog zrakoplova A319

Master's thesis / Diplomski rad

Naslov rada na engleskom jeziku: **Structural damage mapping of passenger aircraft A319**

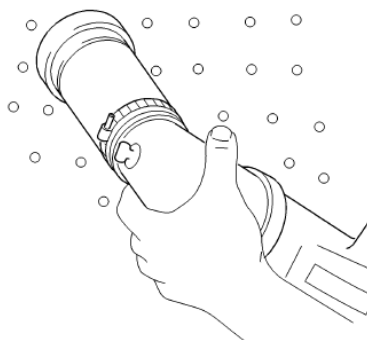
Slika 29. Pljeskarenje [9]

Slika 29. prikazuje pljeskarenje.
